# Vehicle Inspection Report

## สรุปผลการตรวจสอบ (Inspection Summary)

ยี่ห้อ/รุ่น (Brand/Model); MG MG6 1.8 X AT	วันที่ตรวจสอบรถยนต์(Date of Inspection): 10/05/64
หมายเลขตัวถัง (VIN): MMLW24F4XET010570	เลขคำขอบริการ (Job No.) : I021/0003-58
หมายเลขเครื่องยนต์ (Engine No.): 18KAGN030000425	<p>Vehicle Picture:</p>  
ปีที่ผลิต (Build Date): 2014	
สีรถ (Color): เทา	
ระยะการใช้งาน(Mileage): 36,558 กม.	
หมายเลขทะเบียน (No. Plate): 7 กฉ 4683	
วันครบกำหนดชำระภาษี (Registration Expiry): 5 มี.ค. 64	
ชื่อลูกค้า(Customer Name) :	
@1กฤษ (ศูนย์รวมรถบ้านรามอินทราซอย5)ตลาดรถกลางคืน	
ที่อยู่(Address): รามอินทรา-สุขาภิบาล5	
โทรศัพท์ (Tel): 081-344-4422	
สถานที่ตรวจสอบรถ (Inspection Place):	
@1กฤษ (ศูนย์รวมรถบ้านรามอินทราซอย5) ตลาดรถกลางคืน

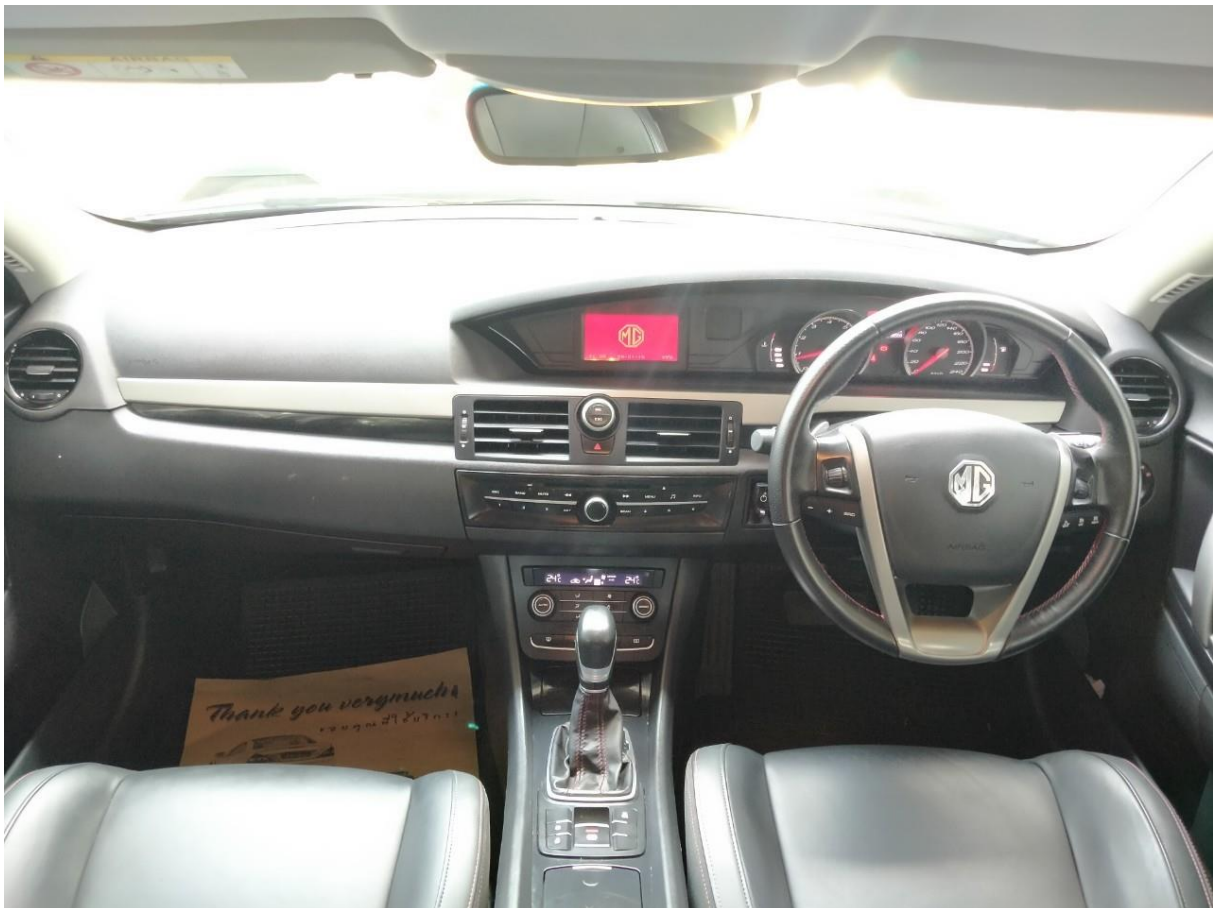
ภาพภายในด้านหน้า หลัง และ จุดบกพร่อง - Interior Visual Details (Front, Rear and/or Defect):

ที่นั่ง สภาพ Seat Appearance	สภาพดีตามอายุการใช้งาน
	การทำงาน การปรับ และการล็อกเบาะ Seat Adjust functional	ทำงานได้ดี
	สภาพ รางได้เบาะ Seat slide adjust rail	สภาพดีตามอายุการใช้งาน
	เข็มขัดนิรภัย Seat Belts	สภาพดีตามอายุการใช้งาน

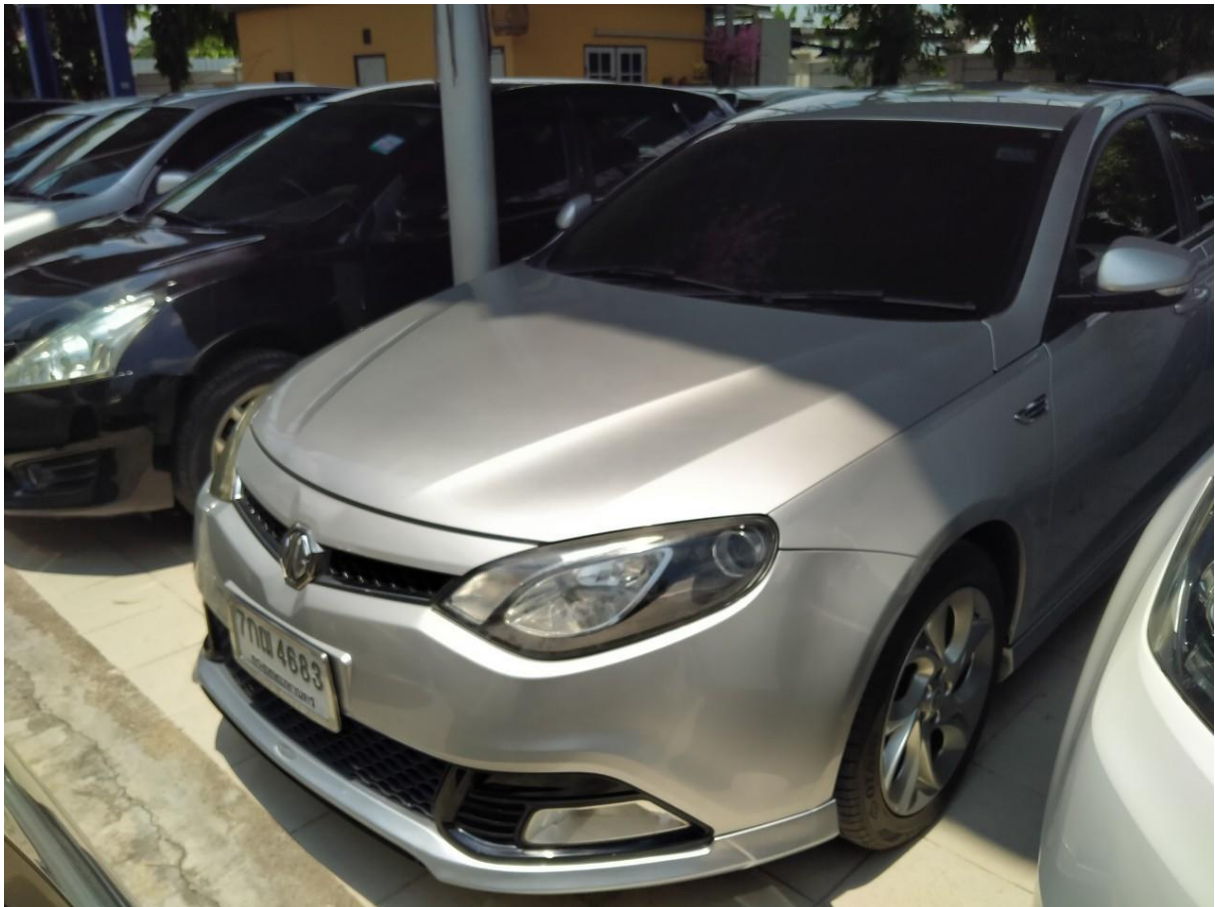
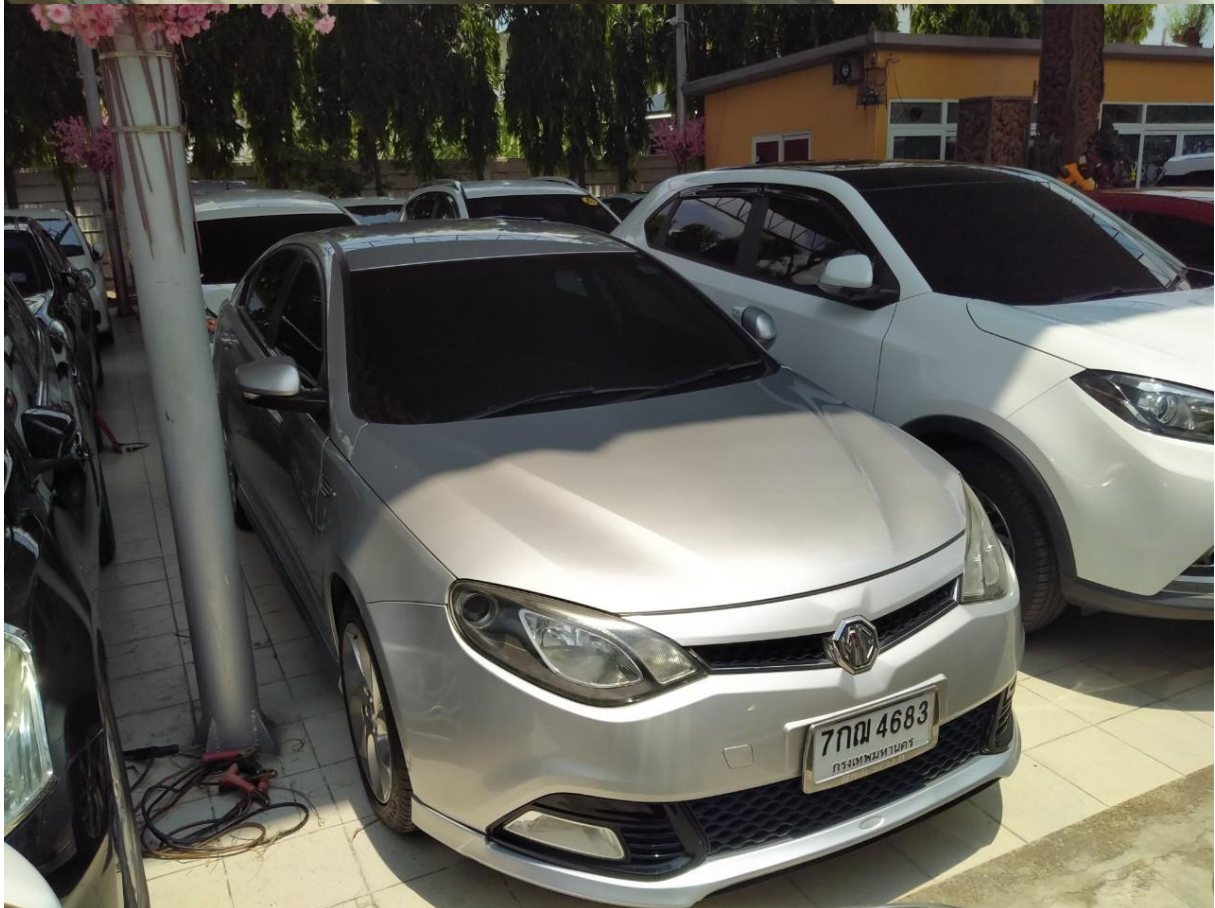
ภาพภายนอก - Exterior Visual Details:

กันชนหน้า Front Bumper	สภาพดี
	คาน รับกันชนหน้า (ขวา) Front Side Member (Right) Appearance	สภาพดี
	คาน รับกันชนหน้า (ซ้าย) Front Side Member (Left) Appearance	สภาพดี
	ฝากระโปรงหน้ารถ Bonnet	สภาพดี
	กระจกบังลมหน้า Windshield	สภาพดี
	หลังคา Roof	สภาพดี
	สภาพ และการทำงาน หลังคาชนิดรูป หลังคาเปิดประทุน Sunroof/Convertible functional and appearance	N/A
	ประตูหน้าขวา Front Right Door	สภาพดี
	ประตูหลังขวา Rear Right Door	สภาพดี
	ประตูเลื่อนด้านขวา Sliding Right Door	N/A
	บันไดขายน้าด้านขวา Right Rocker Panel	สภาพดี
	ประตูหน้าซ้าย Front Left Door	สภาพดี
	ประตูหลังซ้าย Rear Left Door	สภาพดี
	ประตูเลื่อนด้านซ้าย Sliding Left Door	N/A

บันไดซ้ายน้ำด้านซ้าย Left Rocker Panel	สภาพดี
	ประตูท้าย,ฝากระโปรงท้าย Rear Tail Gate	สภาพดี
	กระจกบังลมหลัง Rear Screen	สภาพดี
	กันชนหลัง Rear Bumper	สภาพดี
	คาน รับกันชนหลัง (ขวา) Rear Side Member (Right) Appearance	สภาพดี
	คาน รับกันชนหลัง (ซ้าย) Rear Side Member (Right) Appearance	สภาพดี
	เสาโครงสร้าง A ขวา Right A-Pillar	สภาพดี
	เสาโครงสร้าง B ขวา Right B-Pillar	สภาพดี
	เสาโครงสร้าง C ขวา Right C-Pillar	สภาพดี
	เสาโครงสร้าง D ขวา Right D-Pillar	N/A
	เสาโครงสร้าง A ซ้าย Left A-Pillar	สภาพดี
	เสาโครงสร้าง B ซ้าย Left B-Pillar	สภาพดี
	เสาโครงสร้าง C ซ้าย Left C-Pillar	สภาพดี
	เสาโครงสร้าง D ซ้าย Left D-Pillar	N/A
	ระบบบังคับเลี้ยว Steering Components	สภาพดีตามอายุการใช้งาน
