Vehicle Inspection Report

สรุปผลการตรวจสอบ (Inspection Summary)

ยี่ห้อ/รุ่น (Brand/Model): TOYOTA PRIUS	วันที่ตรวจสอบรถยนต์ (Date of Inspection): 08.08.61
หมายเลขตัวถัง (VIN): MR054RU3008020190	เลขคำขอบริการ (Job No.): IO18/099-023
หมายเลขเครื่องยนต์ (Engine No.): 2ZR-5888602	Vehicle Picture:  
ปีที่ผลิต (Build Date): 2013	
สีรถ (Color): เทา	
ระยะการใช้งาน (Mileage): 154,815 ก.ม.	
หมายเลขทะเบียน (No. Plate): 3กท 5028	
วันครบกำหนดชำระภาษี (Registration Expiry): 27 ก.พ 62	
ชื่อลูกค้า (Customer Name): โต ฮอโต้คาร์	
ที่อยู่ (Address): ถนนกาญจนา	
โทรศัพท์ (Tel):	
สถานที่ตรวจสอบรถ (Inspection Place): ศูนย์รถยนต์ อินบัตร์ชัย ถนนกาญจนา

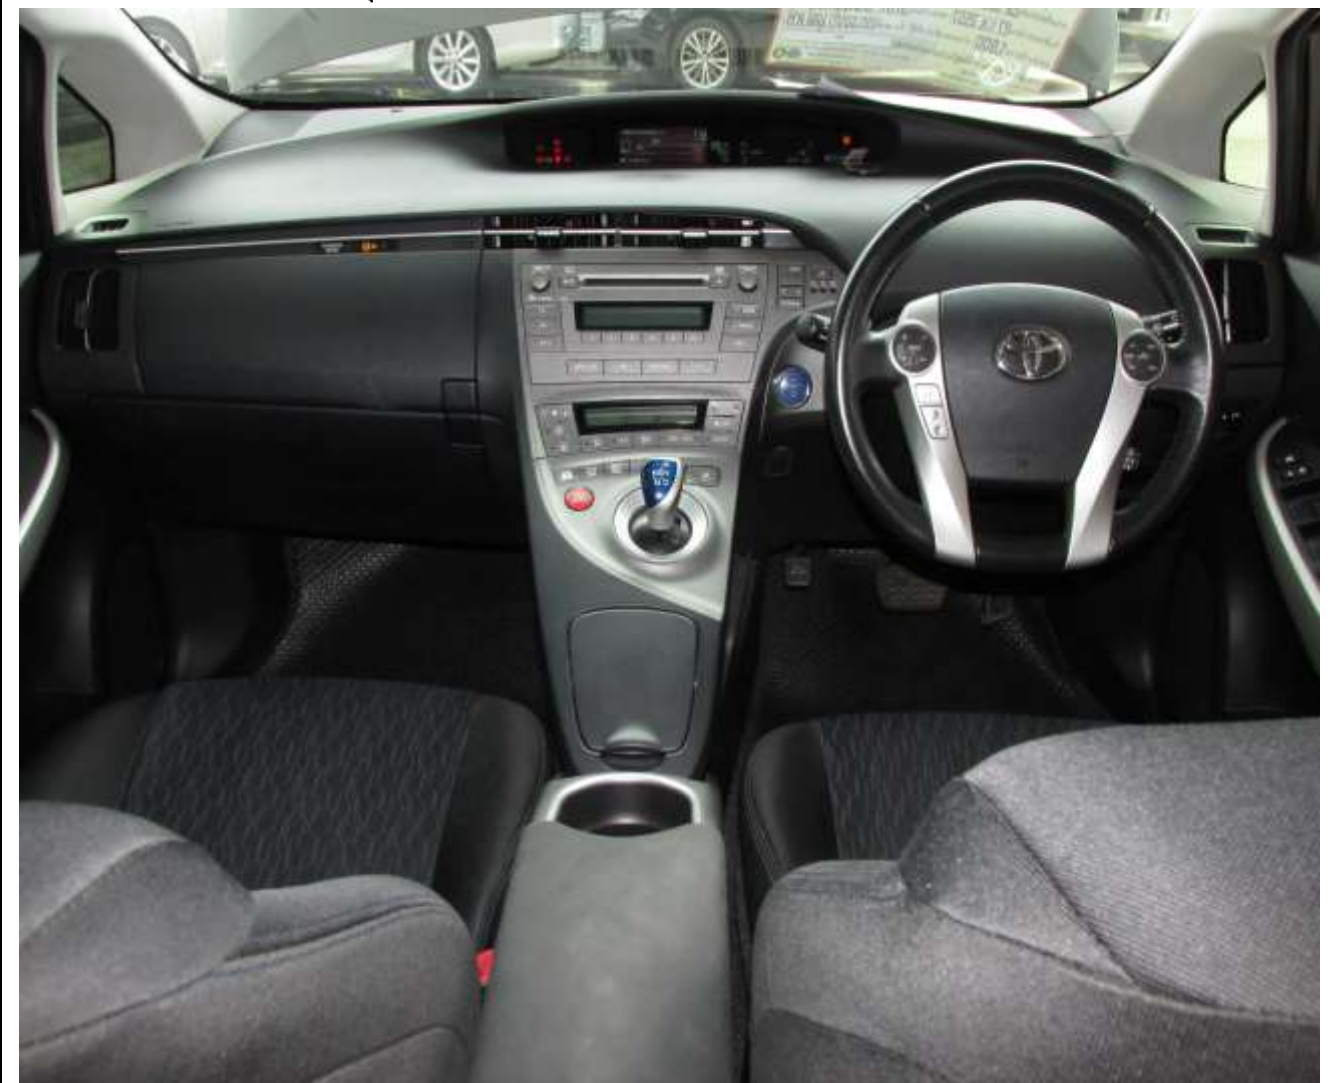
ภาพภายในด้านหน้า หลัง และ จุดบกพร่อง - Interior Visual Details (Front, Rear and/or Defect):

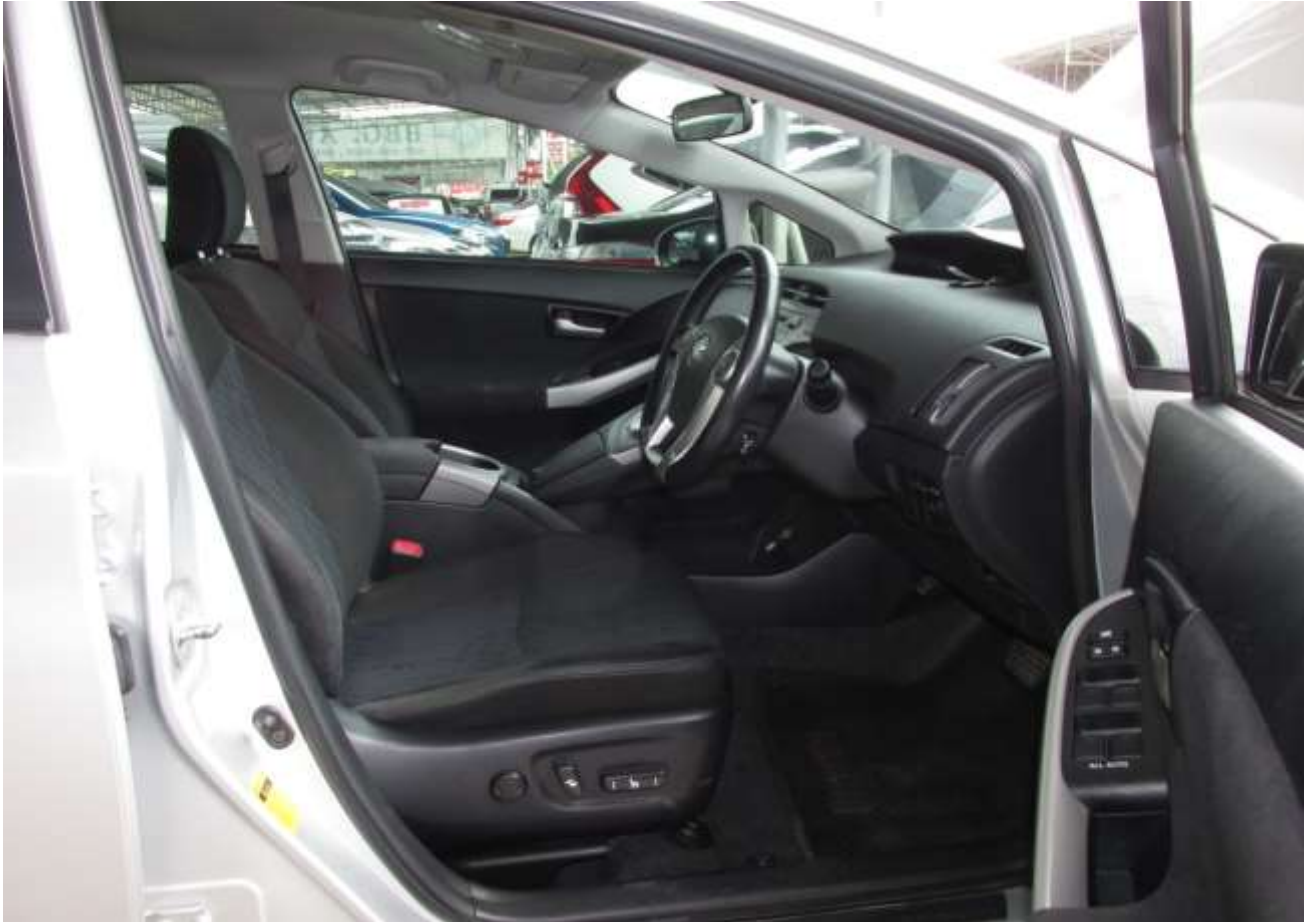
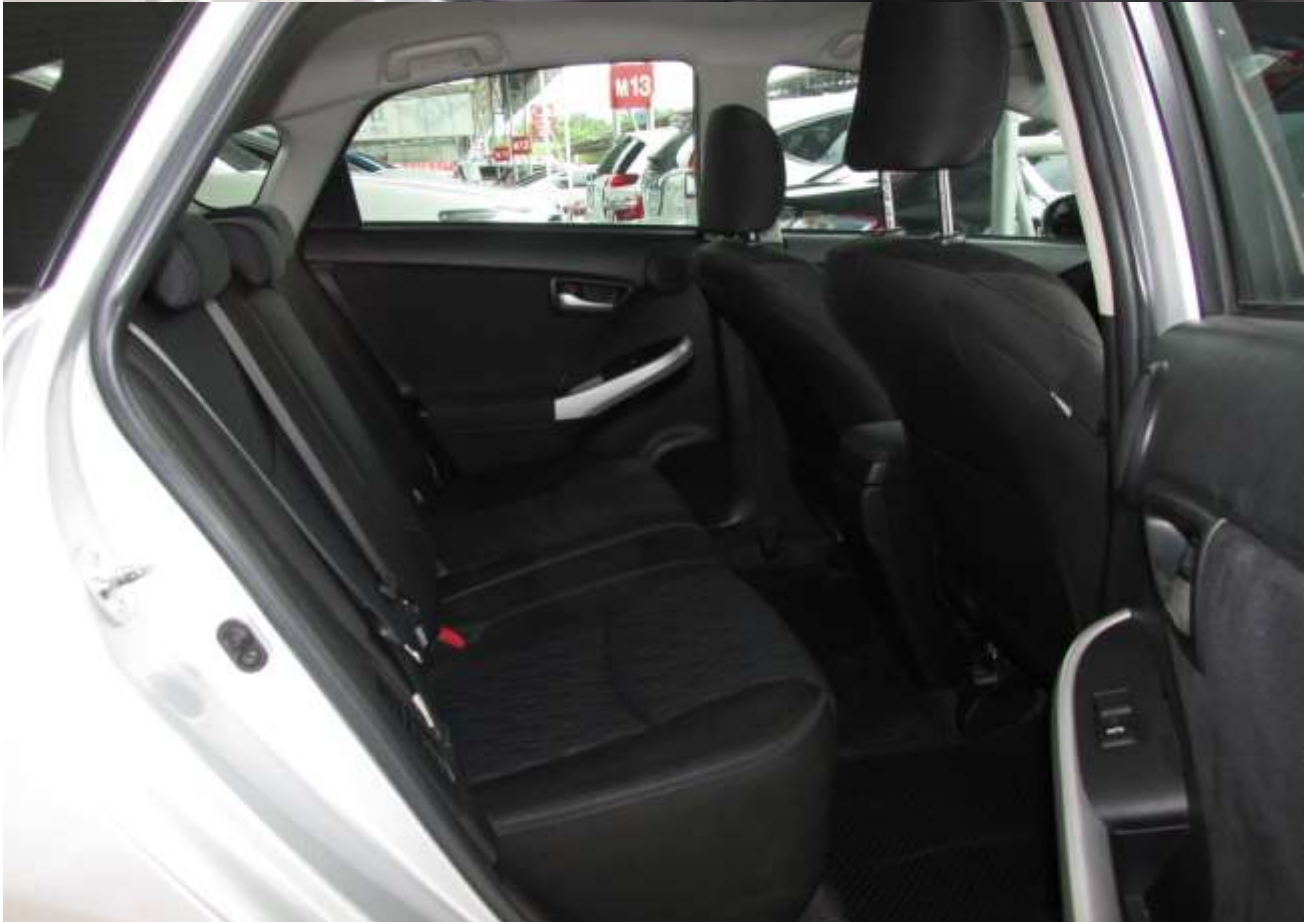
ภาพภายในด้านหน้า หลัง และ จุดบกพร่อง (ต่อ) - Interior Visual Details (Front, Rear and/or Defect) (Continued):

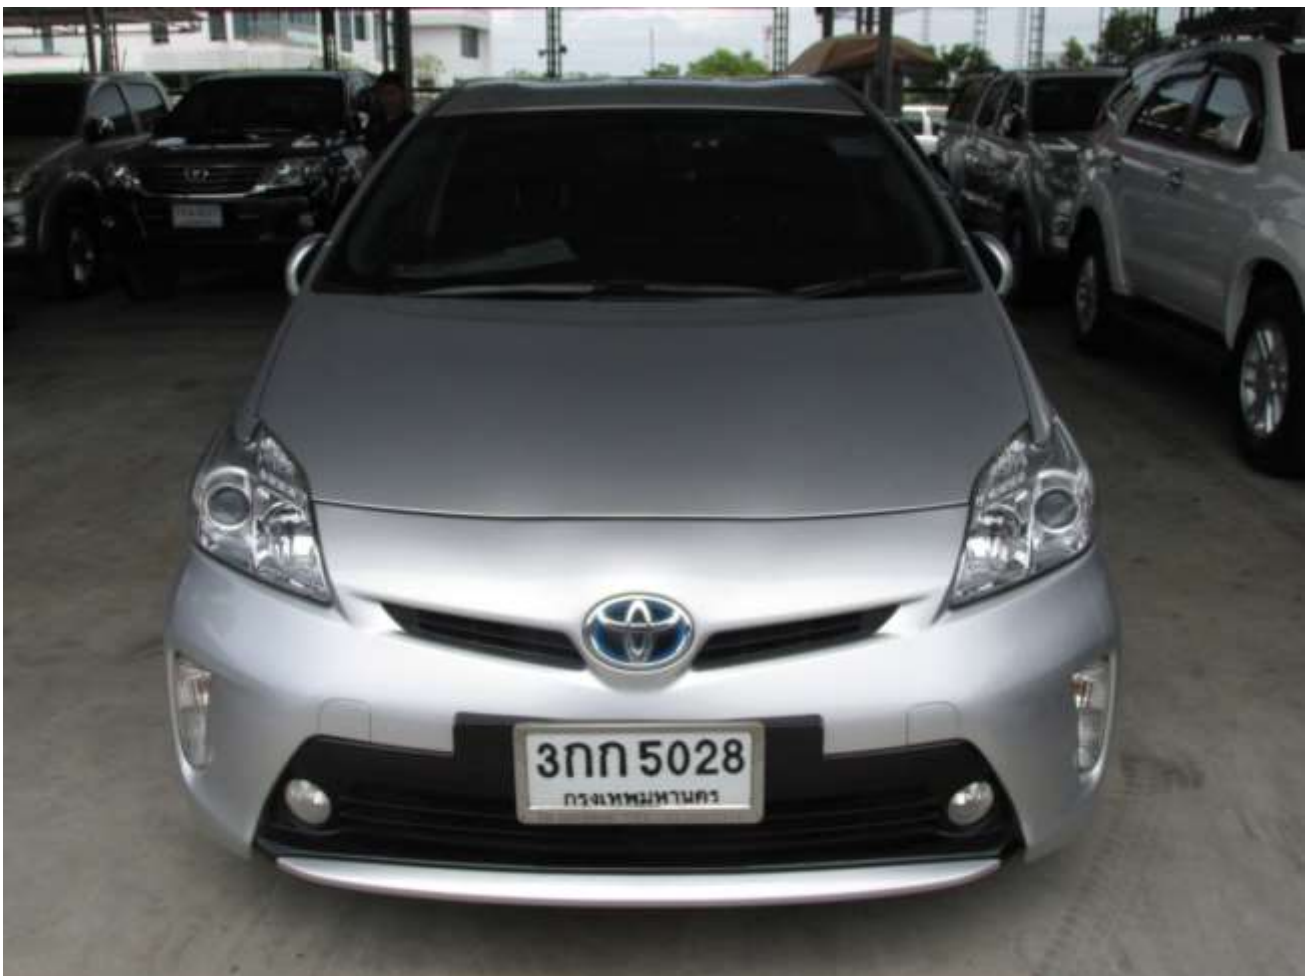
ภาพภายนอก - Exterior Visual Details:

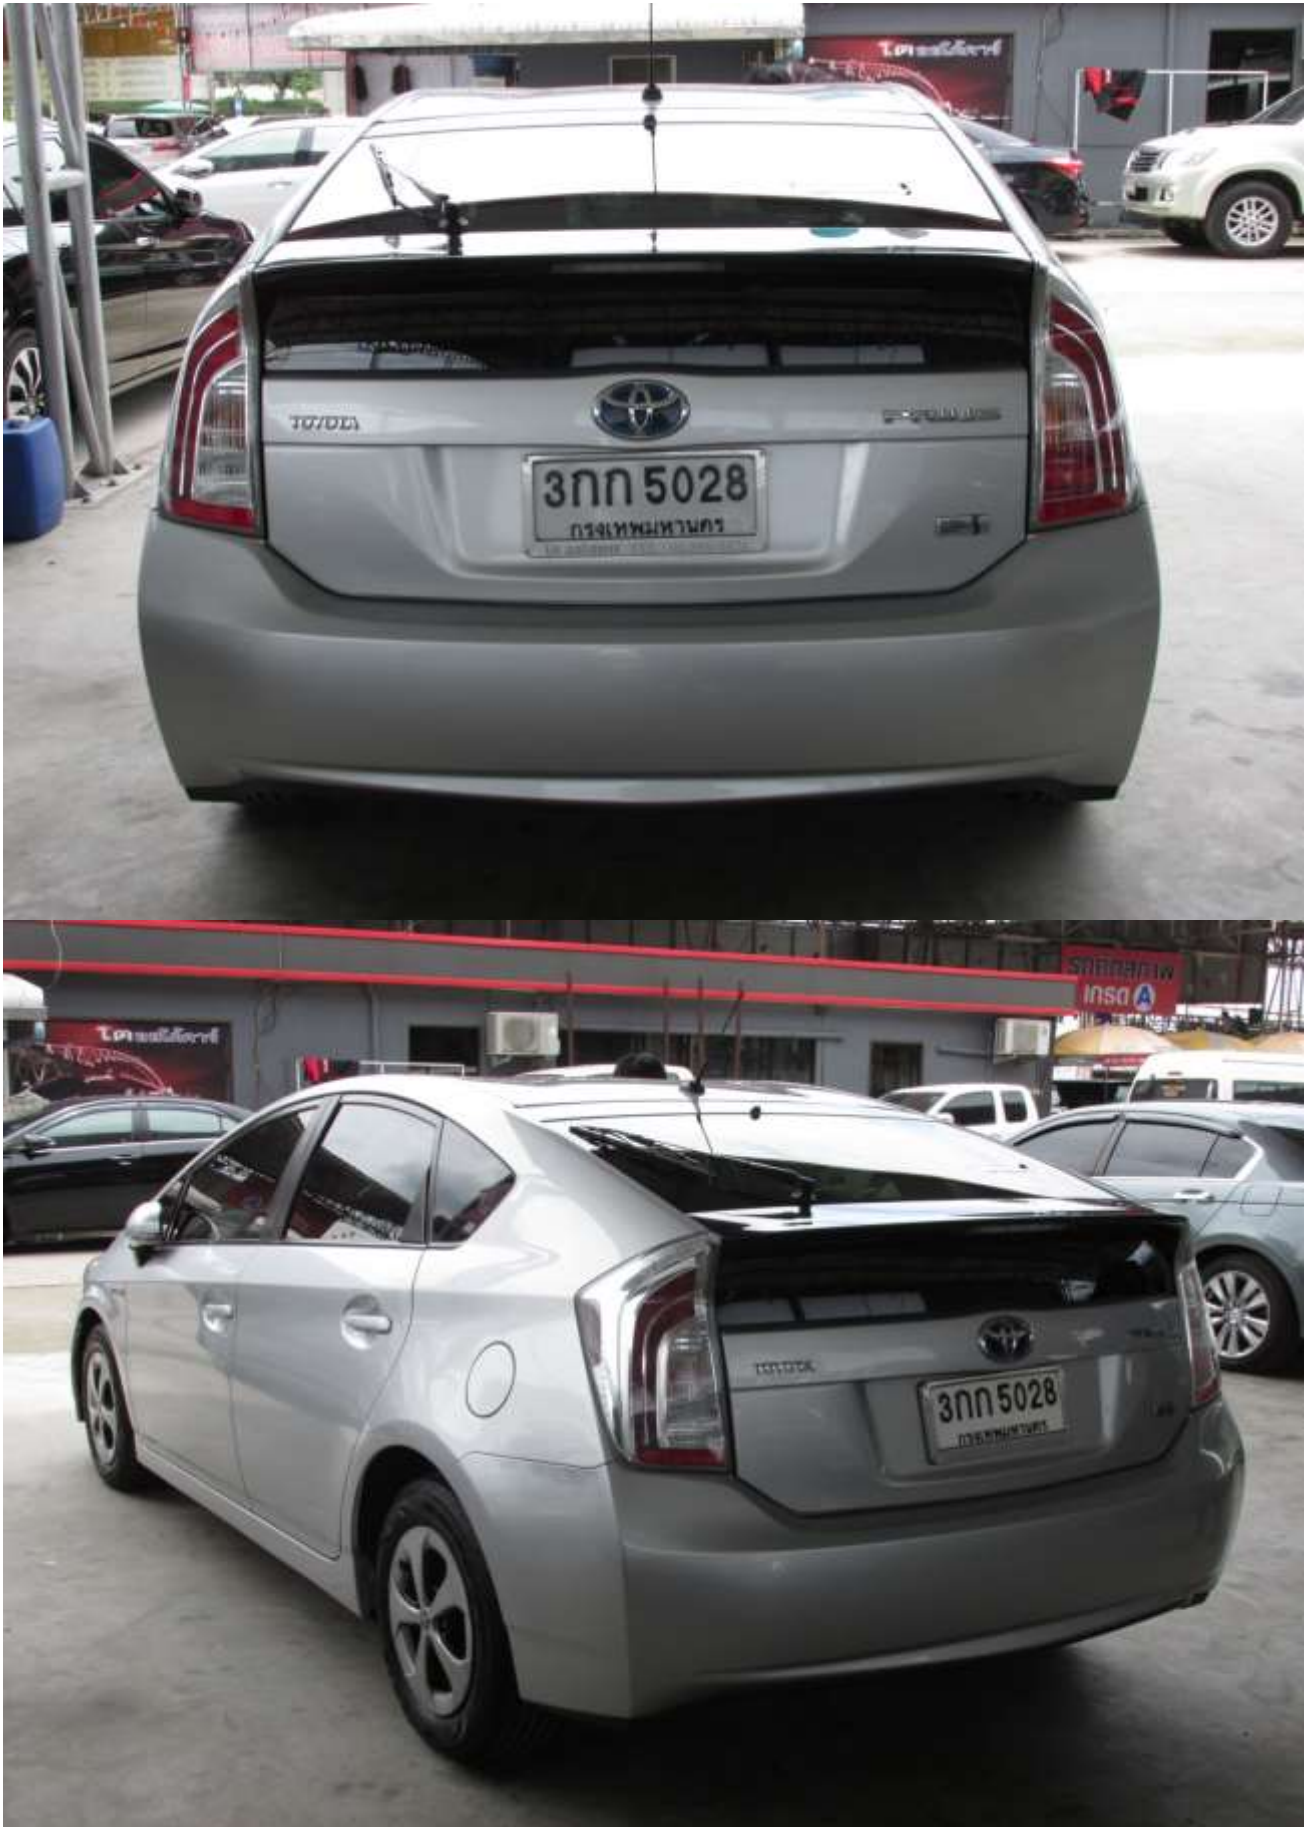
ภาพภายนอก (ต่อ) - Exterior Visual Details (Continued):

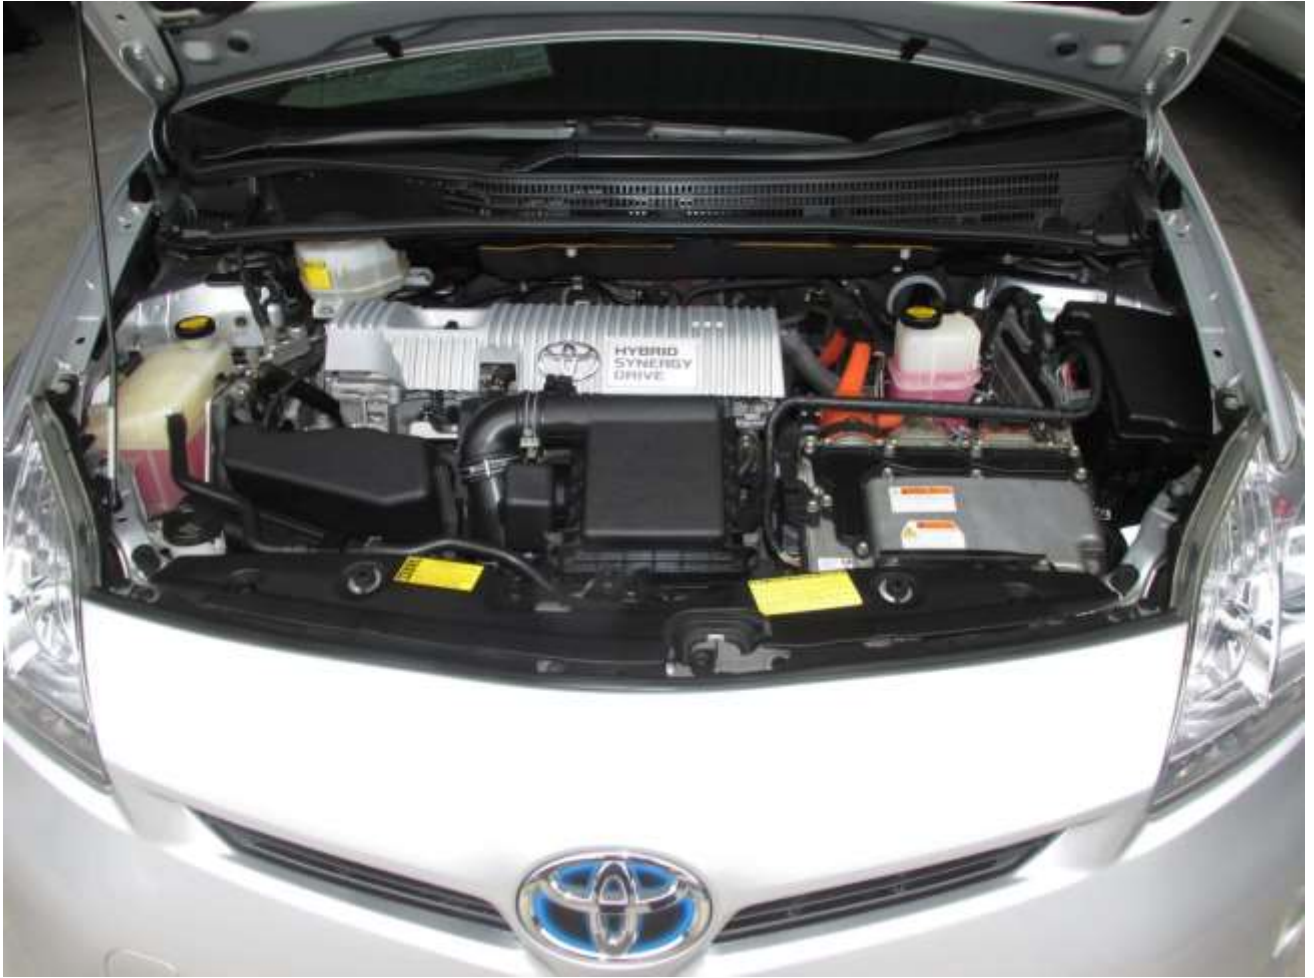
ภาพห้องเครื่อง - Engine Bay Visual Details:

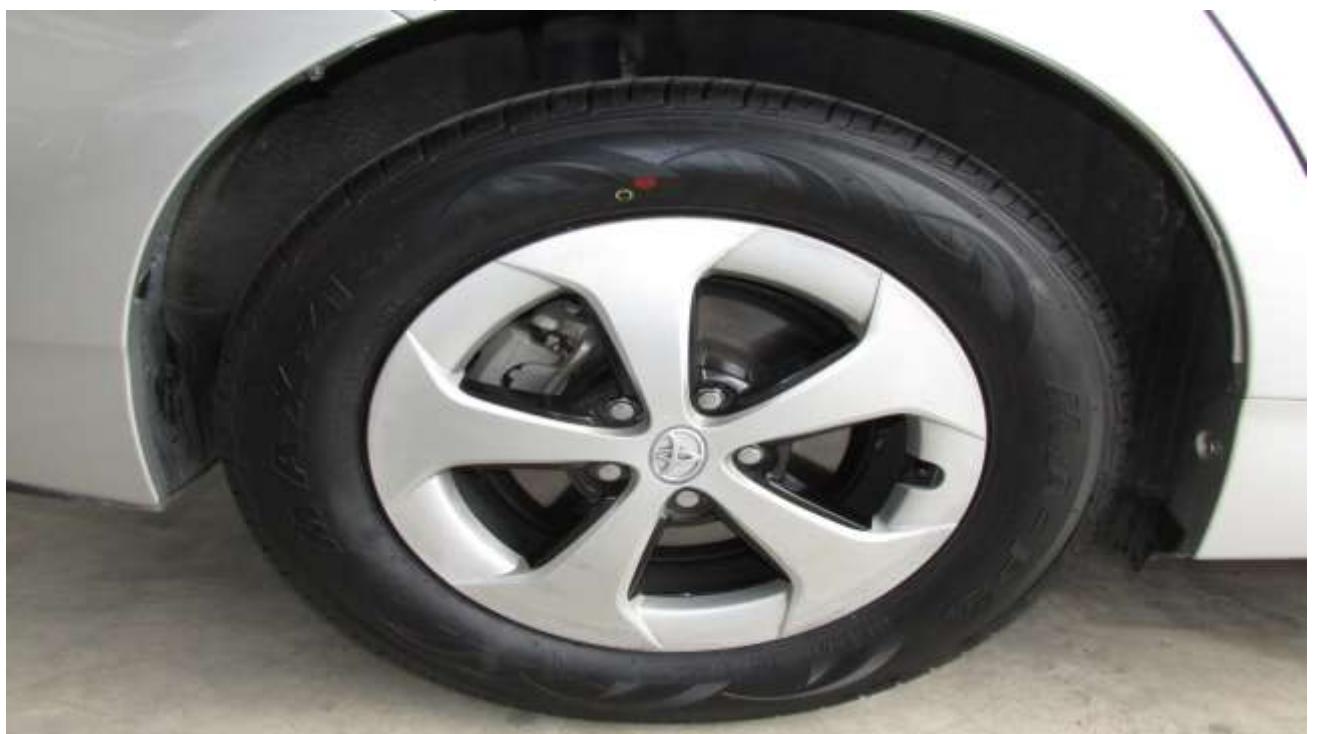
ภาพโดยรวมของยาง ล้อ และ เบรค - Tyres, Wheels & Brakes Visual Details:
