Vehicle Inspection Report

ยี่ห้อ/รุ่น (Make/Model): JAGUAR XJR 4.0 SUPER CHARGE	วันที่ตรวจสอบรถยนต์ (Date of Inspection): 10.8.60
เลขตัวถัง (VIN): SAJJPALF3BJ-732255	เลขคำขอบริการ (Job No.): I017/070-010
เลขเครื่องยนต์ (Engine No.): 9KPDRB122286	Vehicle Picture:

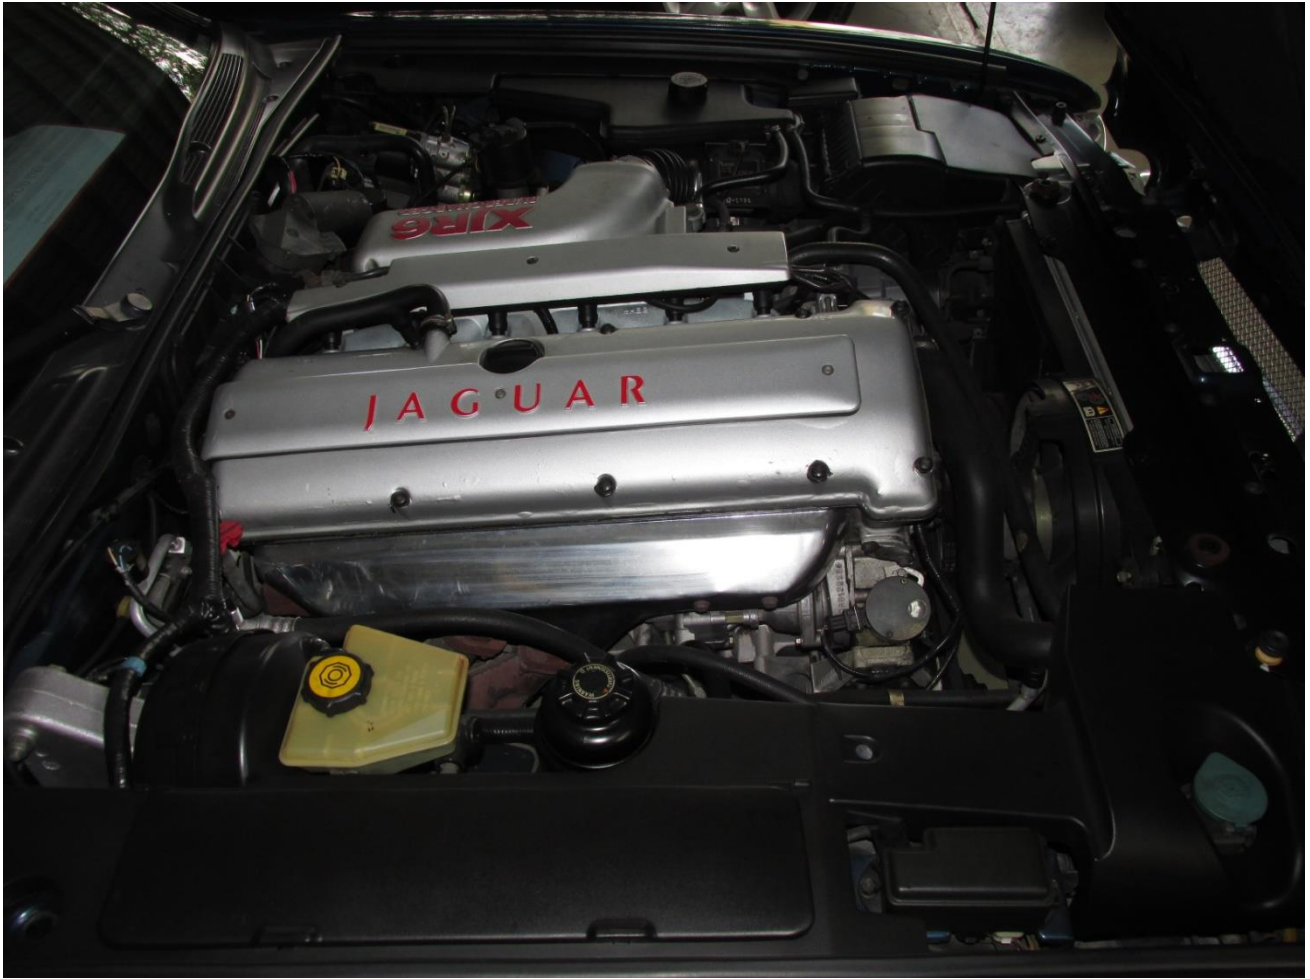
ภาพห้องเครื่อง - Engine Bay Visual Details

Battery Test																																							
Voltage	11.56 V																																						
Rating	800 CCA																																						
Current	596 CCA																																						
Internal resistance	4.54 mΩ																																						
State of Charge	0 %																																						
State of Health	53 %																																						
Status	Caution																																						
Test Date	10.8.60																																						
Charging System Test at 2000 rpm																																							
Voltage	13.72 V																																						
Status	Normal																																						
Start System Test																																							
Start Voltage	9.30 V																																						
Status	Normal																																						
Max. Load Test at 2000 rpm

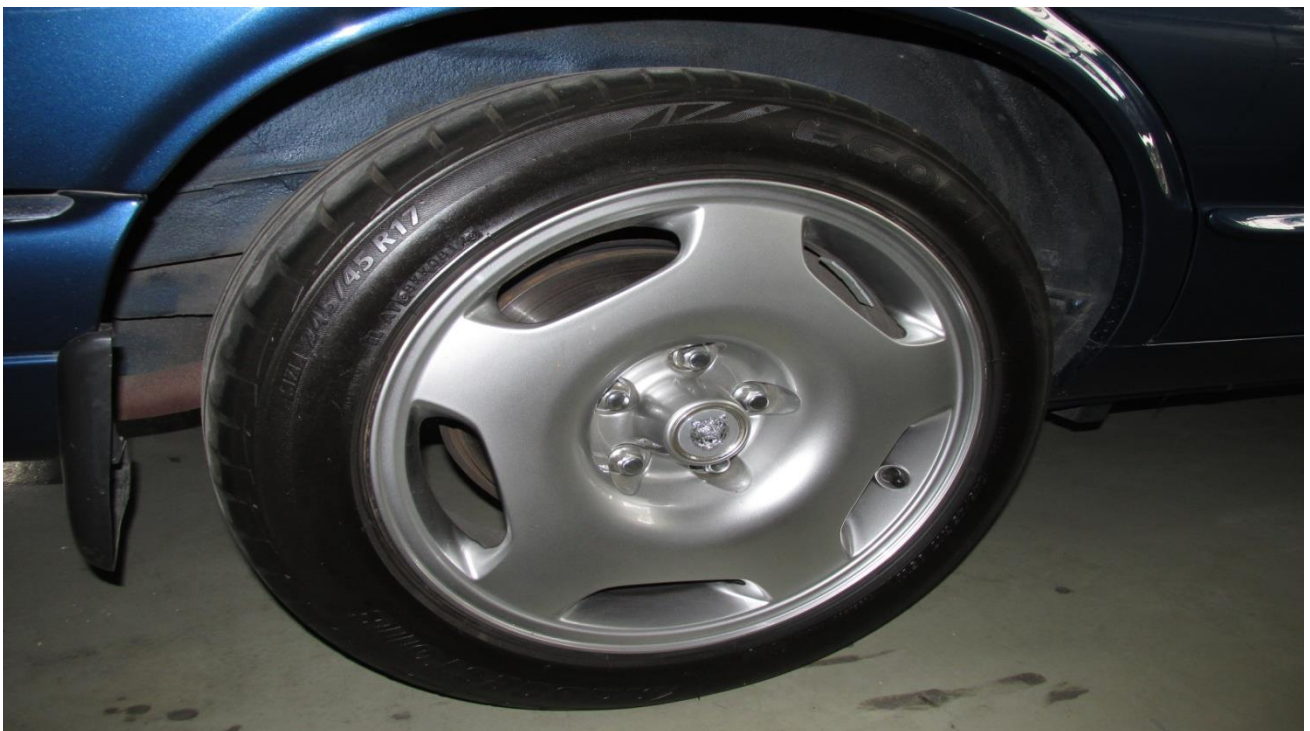
ภาพโดยรวมของยาง ล้อ และ เบรค - Tyres, Wheels & Brakes Visual Details:

สภาพยางรถยนต์, เดือน/ปี ผลิต Tyres Appearance, Year	ปียางผลิต 0312 ยางสภาพพอใช้ ควรเปลี่ยนยางใหม่

จานเบรค Brake Discs (Front/Rear)	ควรเจียจานเบรคครั้งต่อไปที่เปลี่ยนผ้าเบรค
