# Vehicle Inspection Report

ยี่ห้อ/รุ่น (Make/Model): HONDA CIVIC	วันที่ตรวจสอบรถยนต์ (Date of Inspection): 07.03.61
เลขตัวถัง (VIN): MRHFB4620DP101196	เลขคำขอบริการ (Job No.) : I018/027-030
เลขเครื่องยนต์ (Engine No.): LEA22501066	Vehicle Picture:

ปีผลิต (Build Date): 2013	
สี (Color): ขาว	
เลขไมล์ (Mileage): 116978	
เลขทะเบียน (No. Plate): 2กม 6396	
ทะเบียนหมดอายุ (Registration Expiry): 24 ต.ค 61	
ชื่อลูกค้า Customer Name: BB SMART CAR 2	
ที่อยู่ (Address):	
โทรศัพท์ (Tel):	
สถานที่ตรวจสอบรถ (Inspection Place): BB SMART CAR 2

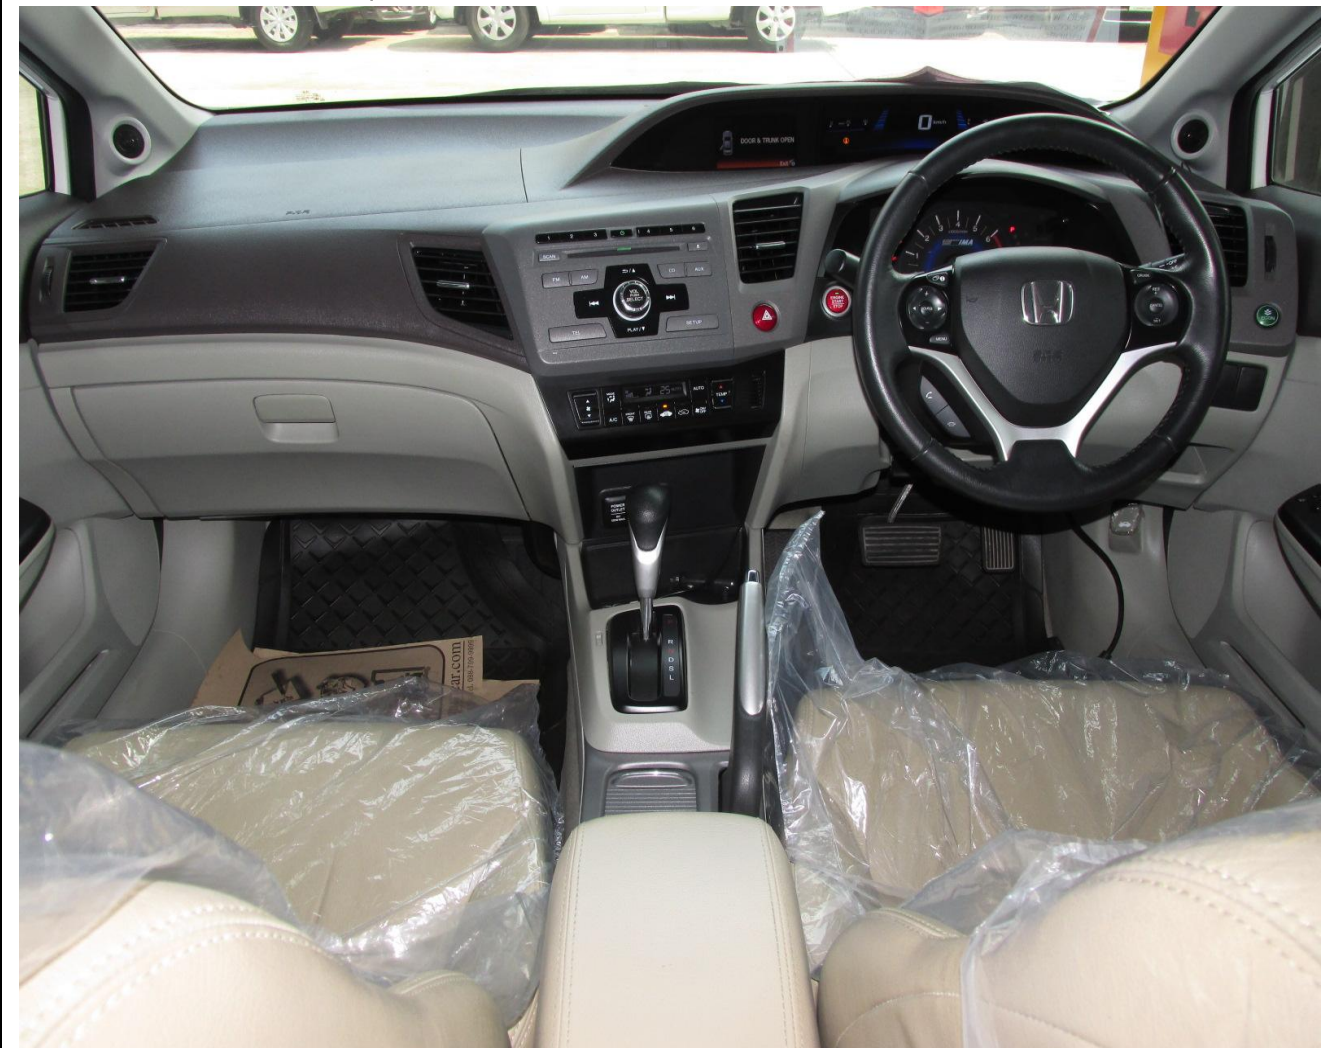
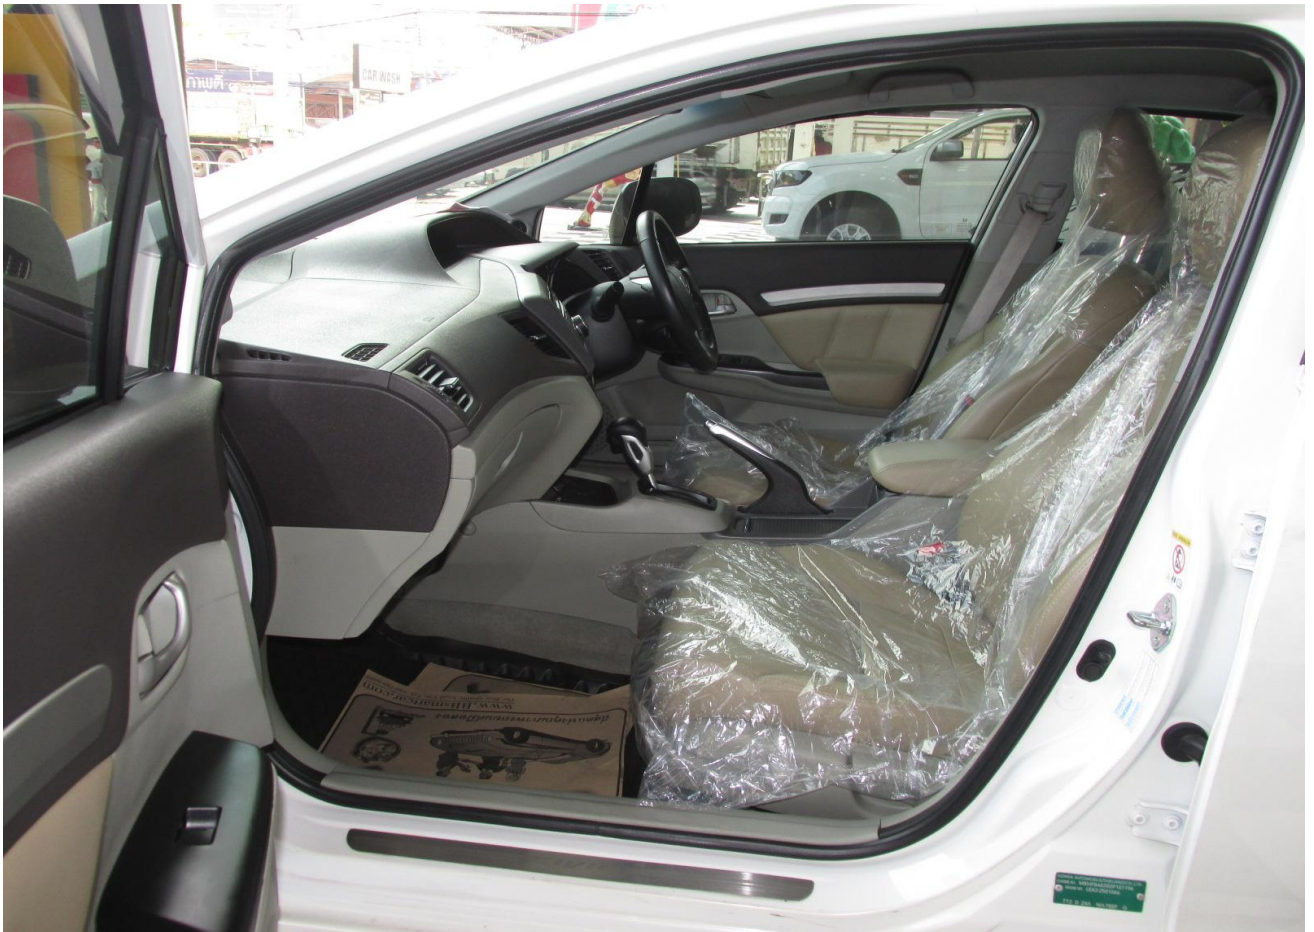
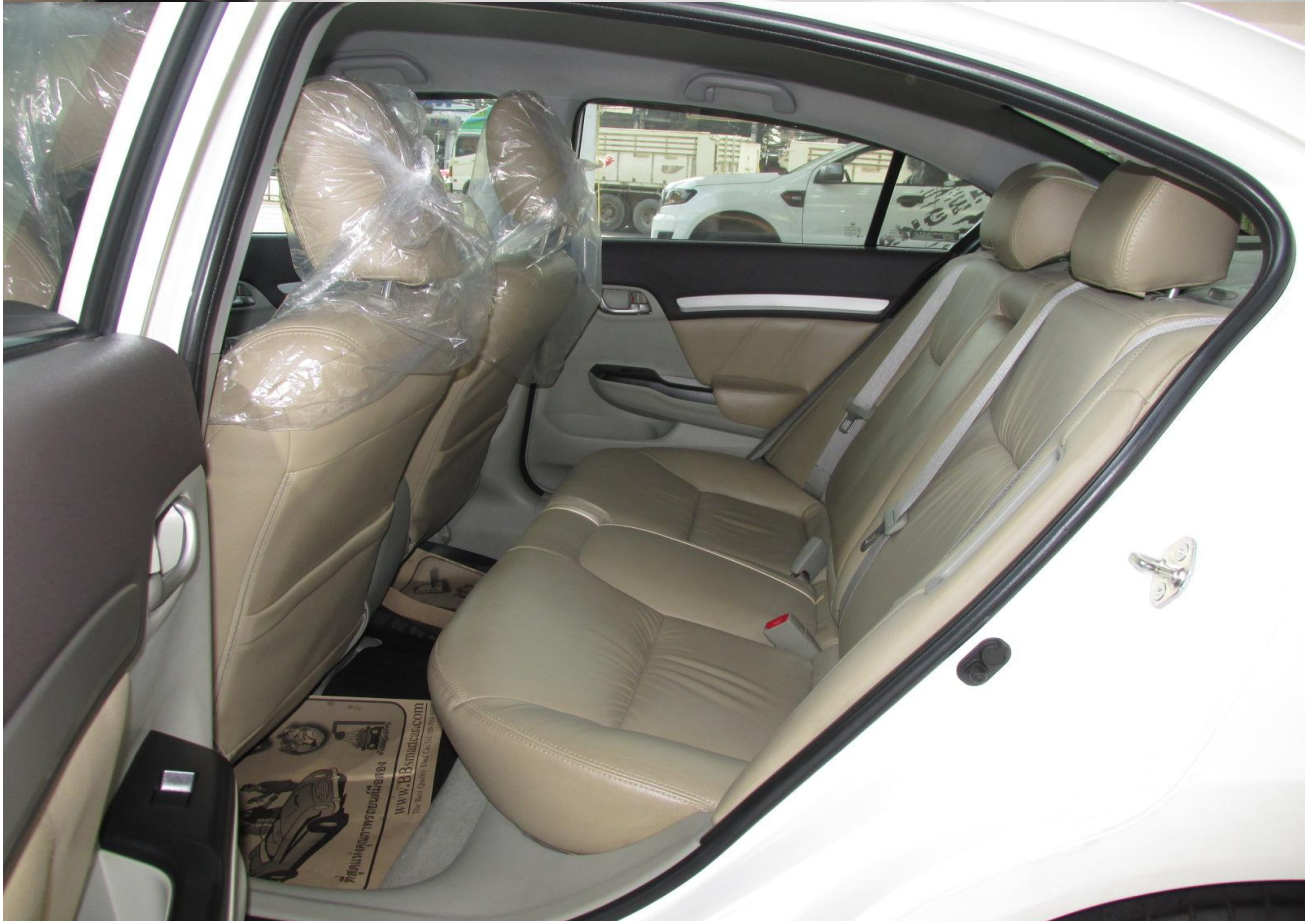
### ภาพภายในด้านหน้า หลัง และ จุดบกพร่อง - Interior Visual Details (Front, Rear and/or Defect):

ภาพภายในด้านหน้า หลัง และ จุดบกพร่อง (ต่อ) - Interior Visual Details (Front, Rear and/or Defect) (Continued):

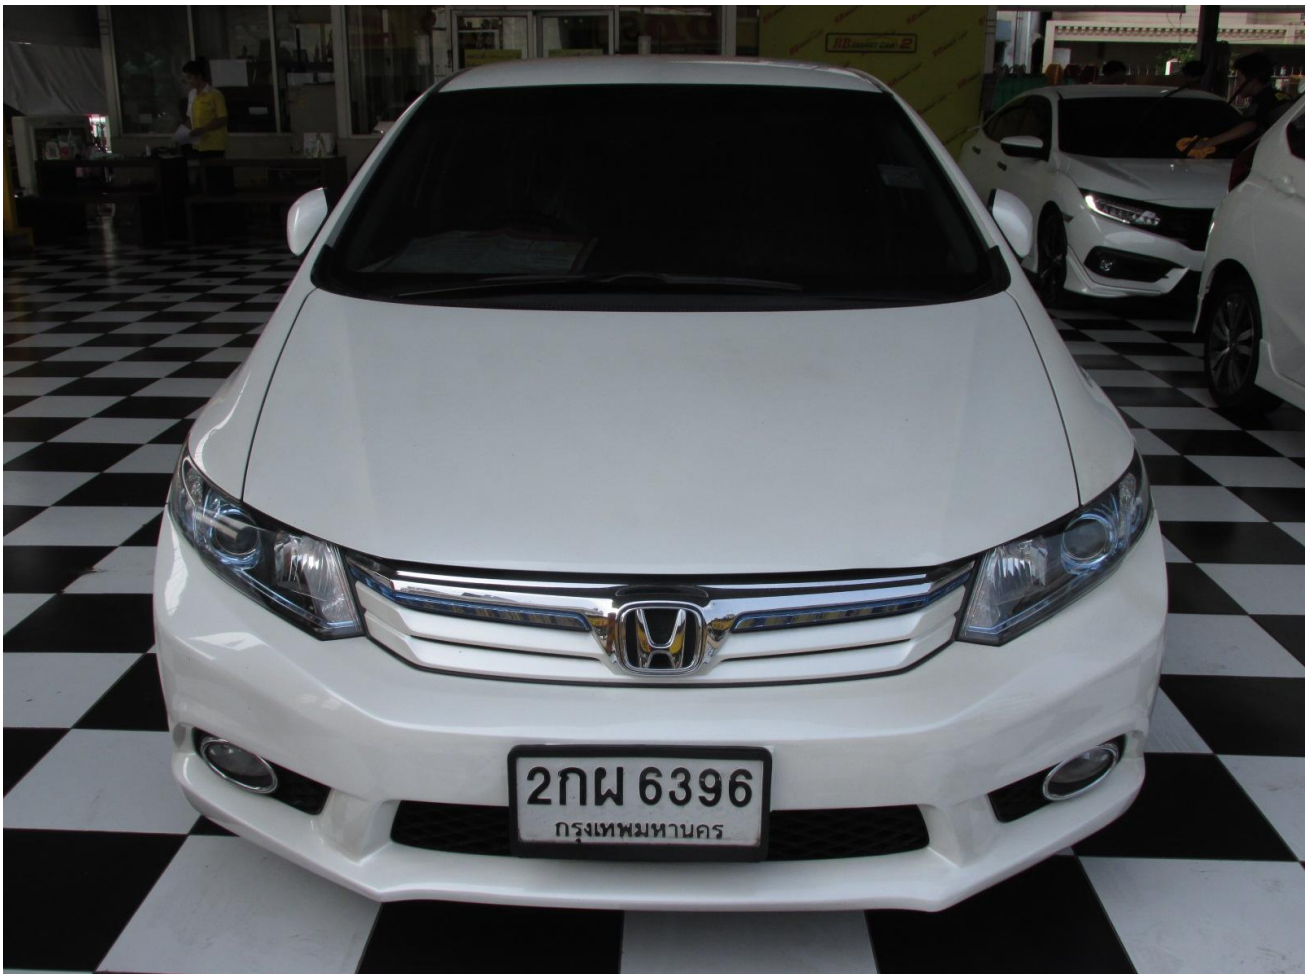
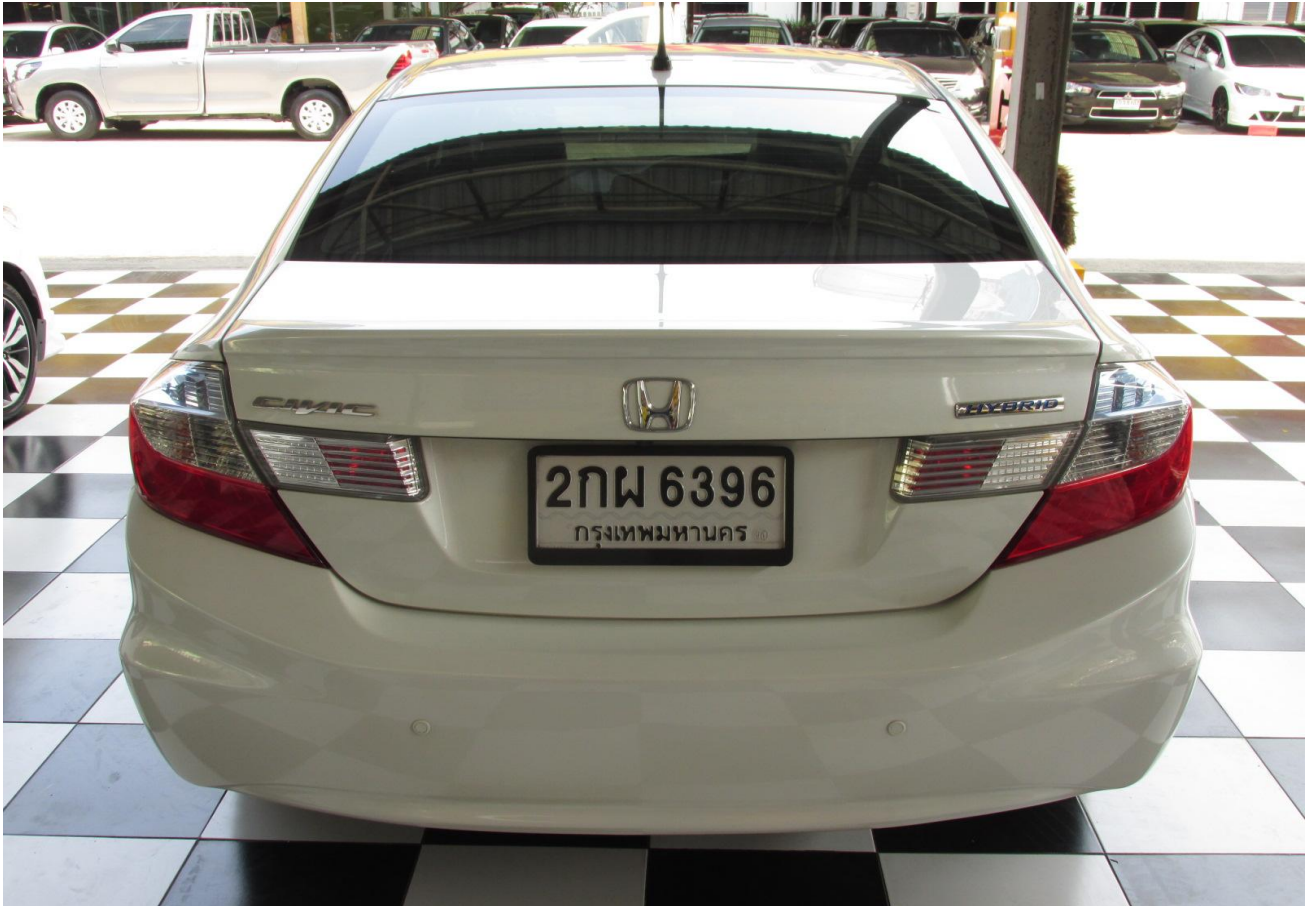
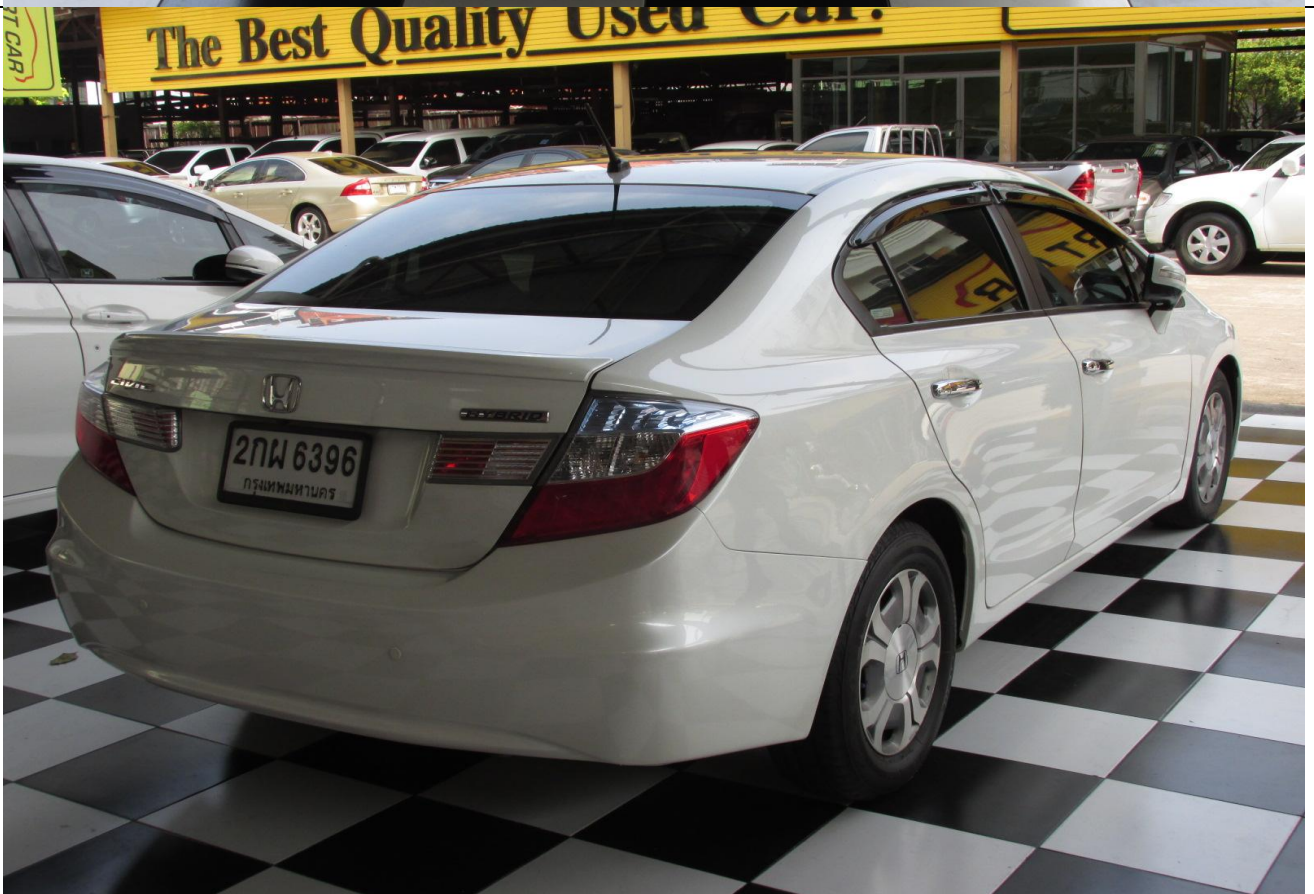
### ภาพภายนอก - Exterior Visual Details:

ภาพภายนอก (ต่อ) - Exterior Visual Details (Continued):

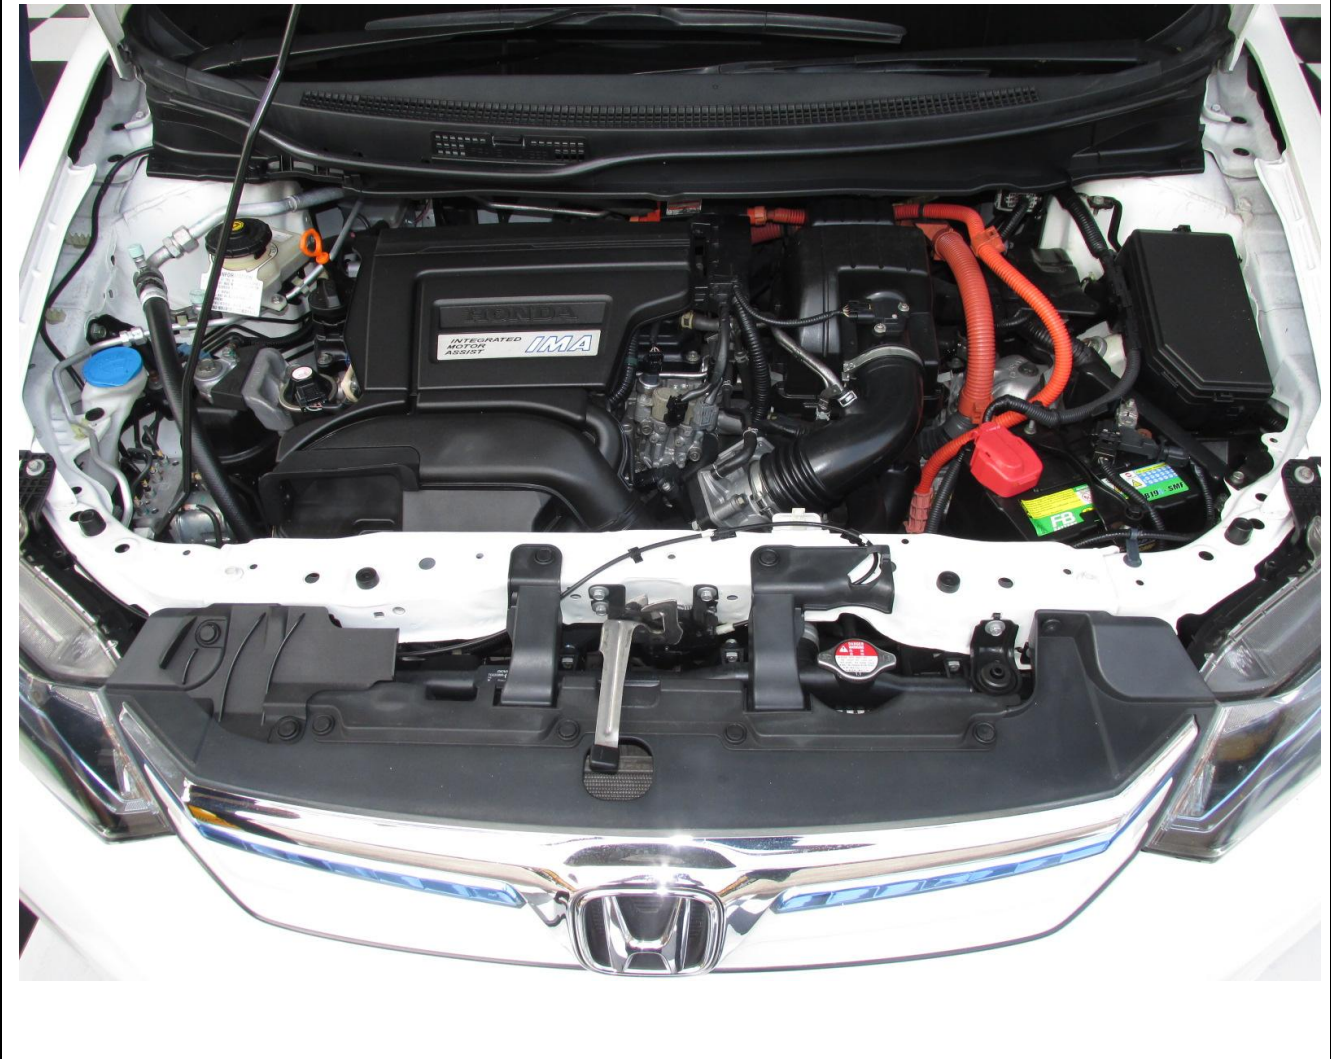
Battery Test																																							
Voltage	11.17 V																																						
Rating	375 CCA																																						
Current	114 CCA																																						
Internal resistance	23.84 mΩ																																						
State of Charge	0 %																																						
State of Health	17 %																																						
Status	Replace																																						
Test Date	07.03.61																																						
Charging System Test at 2000 rpm																																							
Voltage	- V																																						
Status	-																																						
Start System Test																																							
Start Voltage	- V																																						
Status	-																																						
Max. Load Test at 2000 rpm																																							
Max. Load Voltage	- V

ภาพห้องเครื่อง - Engine Bay Visual Details

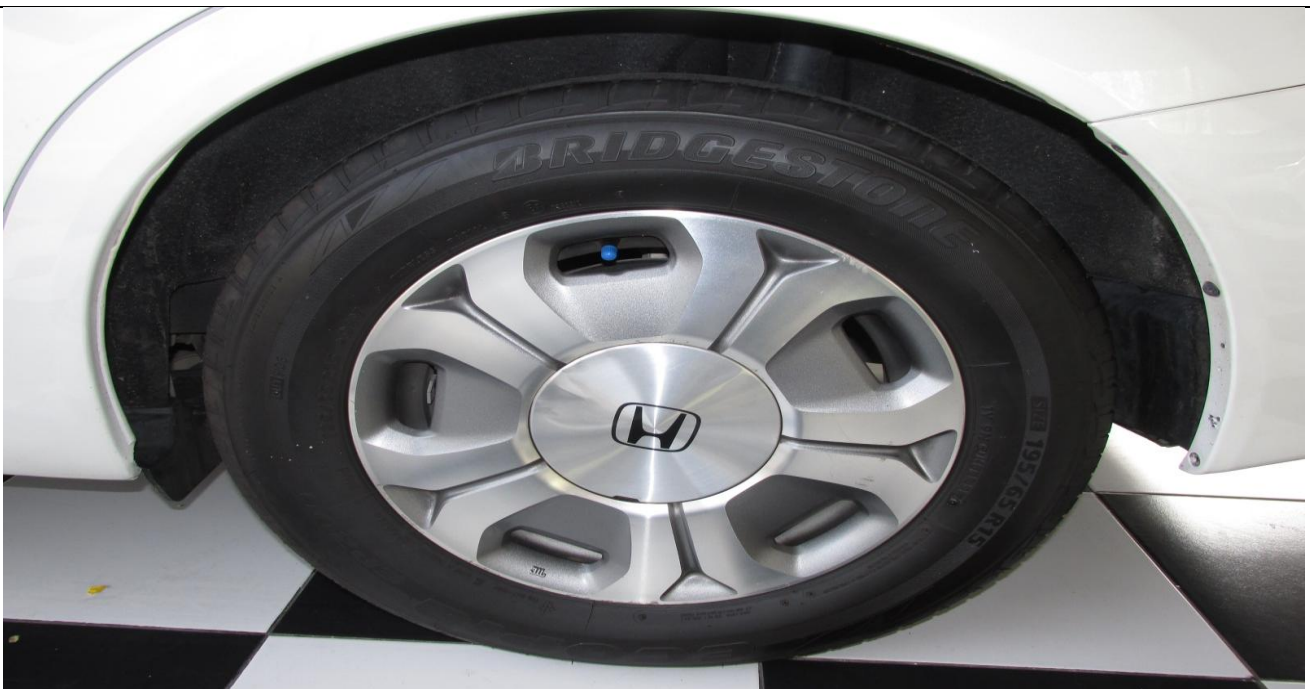
ผ้าเบรค (หน้า/หลัง) Brake Pads (Front/Rear)	สภาพดีตามอายุการใช้งาน
 	จานเบรค Brake Discs (Front/Rear)	ควรเจียจานเบรคครั้งต่อไปที่เปลี่ยนผ้าเบรค

ภาพโดยรวมของยาง ล้อ และ เบรค - Tyres, Wheels & Brakes Visual Details:
