# Vehicle Inspection Report

ยี่ห้อ/รุ่น (Make/Model): BMW 523i Highline	วันที่ตรวจสอบรถยนต์ (Date of Inspection): 07.03.61
เลขตัวถัง (VIN): MMFFP38050C465134	เลขคำขอบริการ (Job No.) : I018/027-038
เลขเครื่องยนต์ (Engine No.): 00177575	Vehicle Picture:

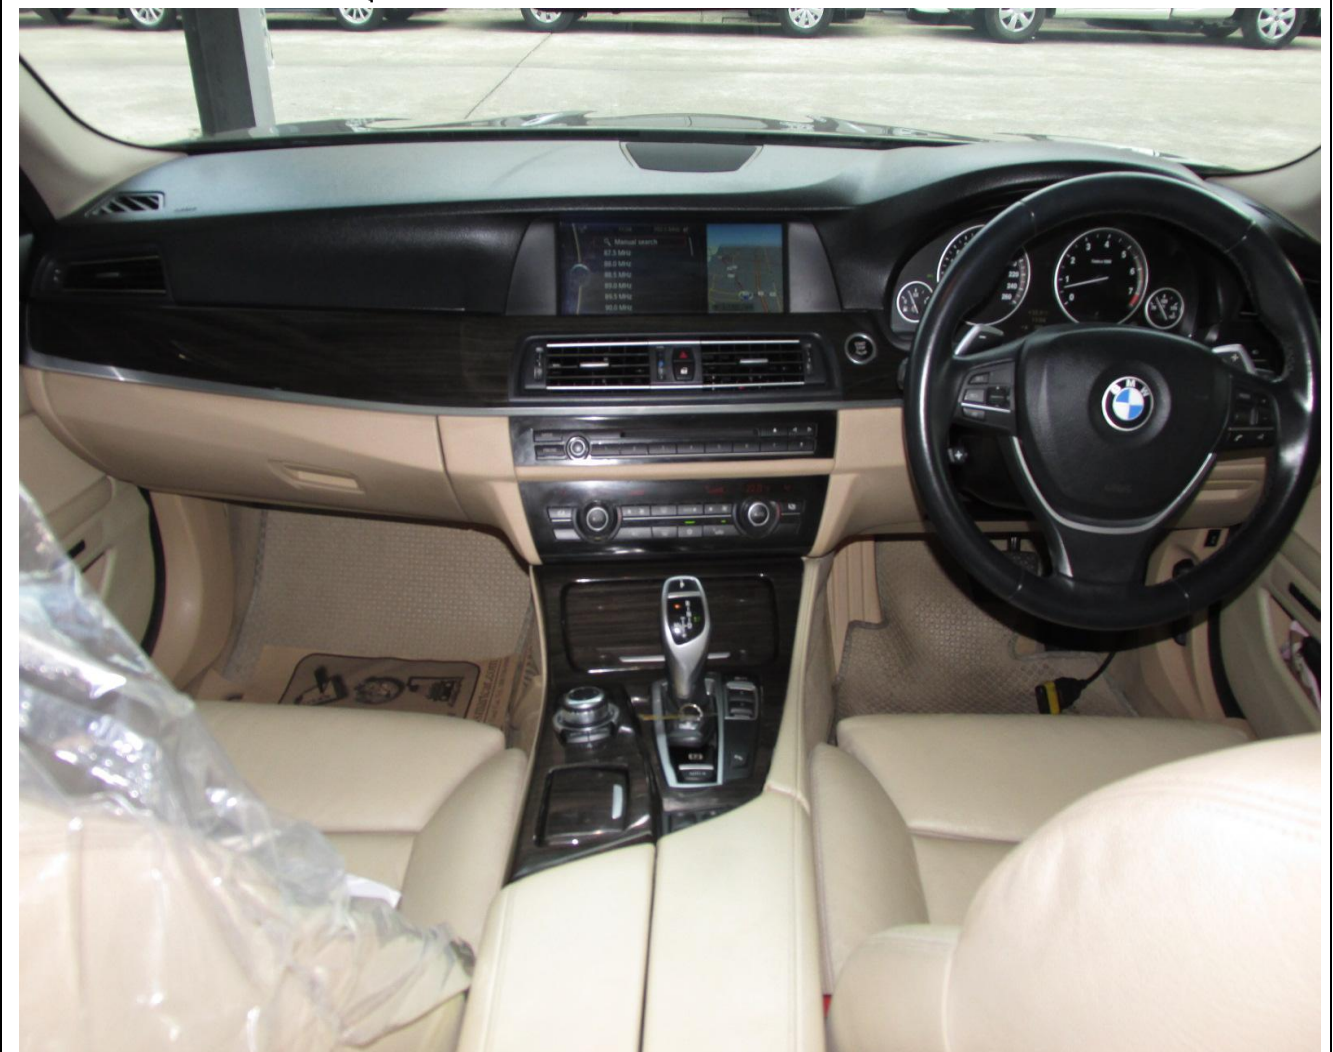
### ภาพภายในด้านหน้า หลัง และ จุดบกพร่อง - Interior Visual Details (Front, Rear and/or Defect):

หน้าปัดและมาตรวัด ปกติ หรือ มีไฟ โชนหรือไม่มี Dash Warning Lights & Gauges	ไม่มีไฟโชน

การวินิจฉัยผ่านทาง OBD On-Board Diagnostics (OBD)	CODE 802A08

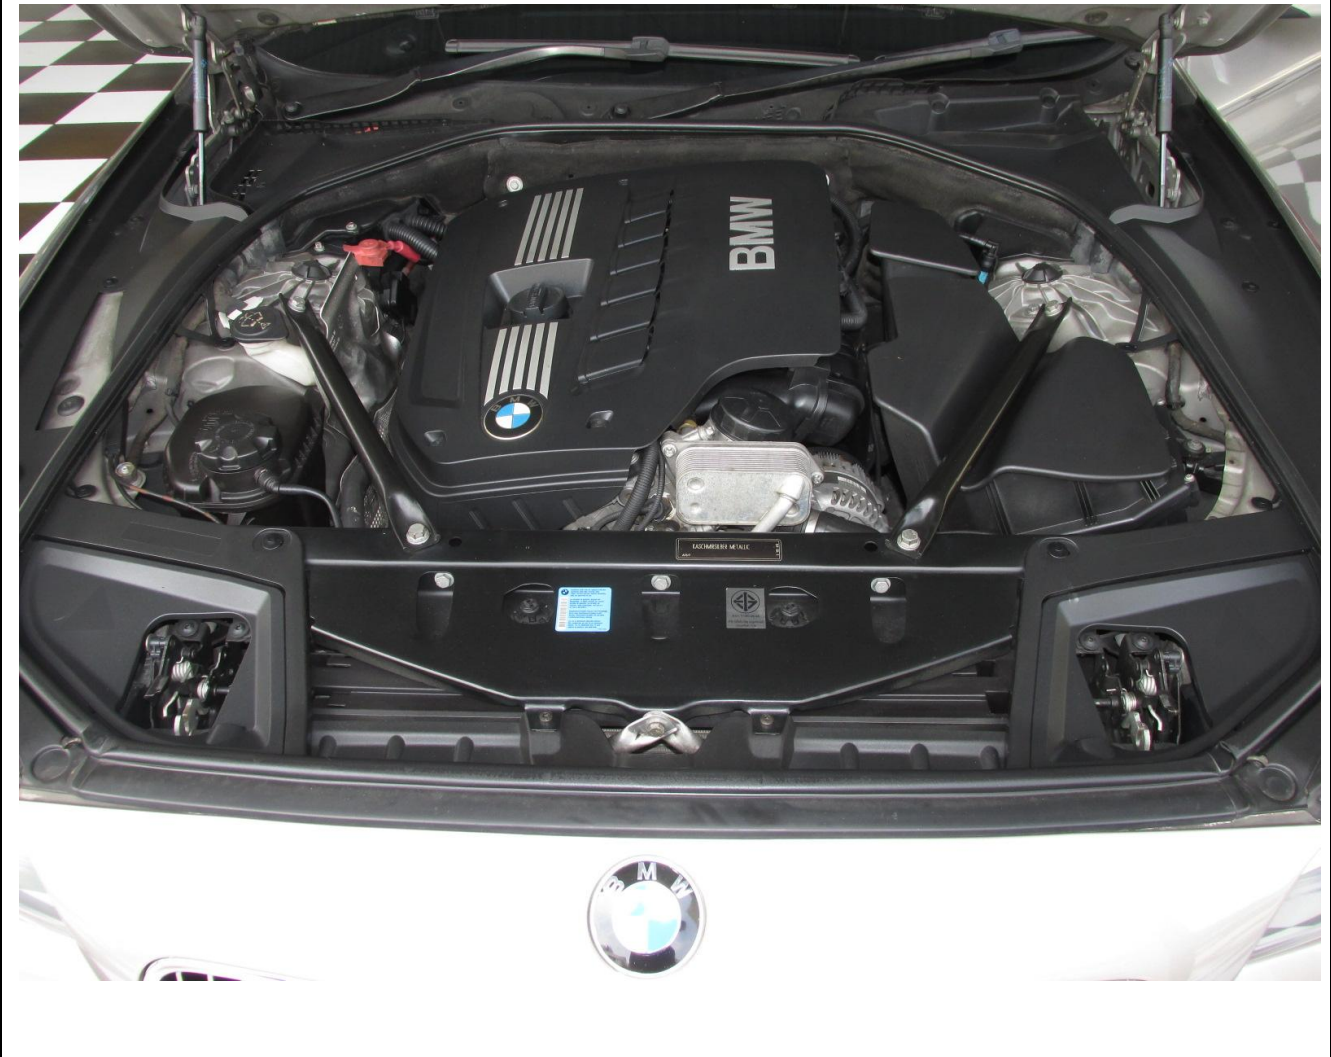
ภาพห้องเครื่อง - Engine Bay Visual Details

หม้อน้ำ และฝาหม้อน้ำ Radiator & Cap	สภาพดีตามอายุการใช้งาน																																					
	รอก และสายพาน Drive Belt & Pulleys	สภาพดีตามอายุการใช้งาน																																					
	หม้อลมเบรก Brake Booster	สภาพดีตามอายุการใช้งาน																																					
	แม่ปั้มเบรก Master Cylinder Pressure	สภาพดีตามอายุการใช้งาน																																					
	แบตเตอรี่ไม่รั่ว และ ชุดยึด ไม่มีสนิม No any leak on battery and no corrosion on battery support bracket	สภาพดีตามอายุการใช้งาน																																					
	การทดสอบ แบตเตอรี่ Battery Test Note: If state of charge is lower than 80%, battery need to fully recharge before used. (ถ้า state of charge ต่ำกว่า 80% ควรทำการชาร์ต แบตเตอรี่ให้เต็มก่อนใช้งาน)	<table border="1"> <thead> <tr> <th colspan="2">Battery Test</th> </tr> </thead> <tbody> <tr> <td>Voltage</td> <td>12.18 V</td> </tr> <tr> <td>Rating</td> <td>800 CCA</td> </tr> <tr> <td>Current</td> <td>708 CCA</td> </tr> <tr> <td>Internal resistance</td> <td>3.82 mΩ</td> </tr> <tr> <td>State of Charge</td> <td>38 %</td> </tr> <tr> <td>State of Health</td> <td>76 %</td> </tr> <tr> <td>Status</td> <td>Good</td> </tr> <tr> <td>Test Date</td> <td>07.03.61</td> </tr> </tbody> </table>	Battery Test		Voltage	12.18 V	Rating	800 CCA	Current	708 CCA	Internal resistance	3.82 mΩ	State of Charge	38 %	State of Health	76 %	Status	Good	Test Date	07.03.61	<table border="1"> <thead> <tr> <th colspan="2">Charging System Test at 2000 rpm</th> </tr> </thead> <tbody> <tr> <td>Voltage</td> <td>14.69 V</td> </tr> <tr> <td>Status</td> <td>Normal</td> </tr> <tr> <th colspan="2">Start System Test</th> </tr> <tr> <td>Start Voltage</td> <td>10.47 V</td> </tr> <tr> <td>Status</td> <td>Normal</td> </tr> <tr> <th colspan="2">Max. Load Test at 2000 rpm</th> </tr> <tr> <td>Max. Load Voltage</td> <td>14.65 V</td> </tr> <tr> <td>Status</td> <td>Normal</td> </tr> </tbody> </table>	Charging System Test at 2000 rpm		Voltage	14.69 V	Status	Normal	Start System Test		Start Voltage	10.47 V	Status	Normal	Max. Load Test at 2000 rpm		Max. Load Voltage	14.65 V	Status	Normal

Battery Test																																							
Voltage	12.18 V																																						
Rating	800 CCA																																						
Current	708 CCA																																						
Internal resistance	3.82 mΩ																																						
State of Charge	38 %																																						
State of Health	76 %																																						
Status	Good																																						
Test Date	07.03.61																																						
Charging System Test at 2000 rpm																																							
Voltage	14.69 V																																						
Status	Normal																																						
Start System Test																																							
Start Voltage	10.47 V																																						
Status	Normal																																						
Max. Load Test at 2000 rpm

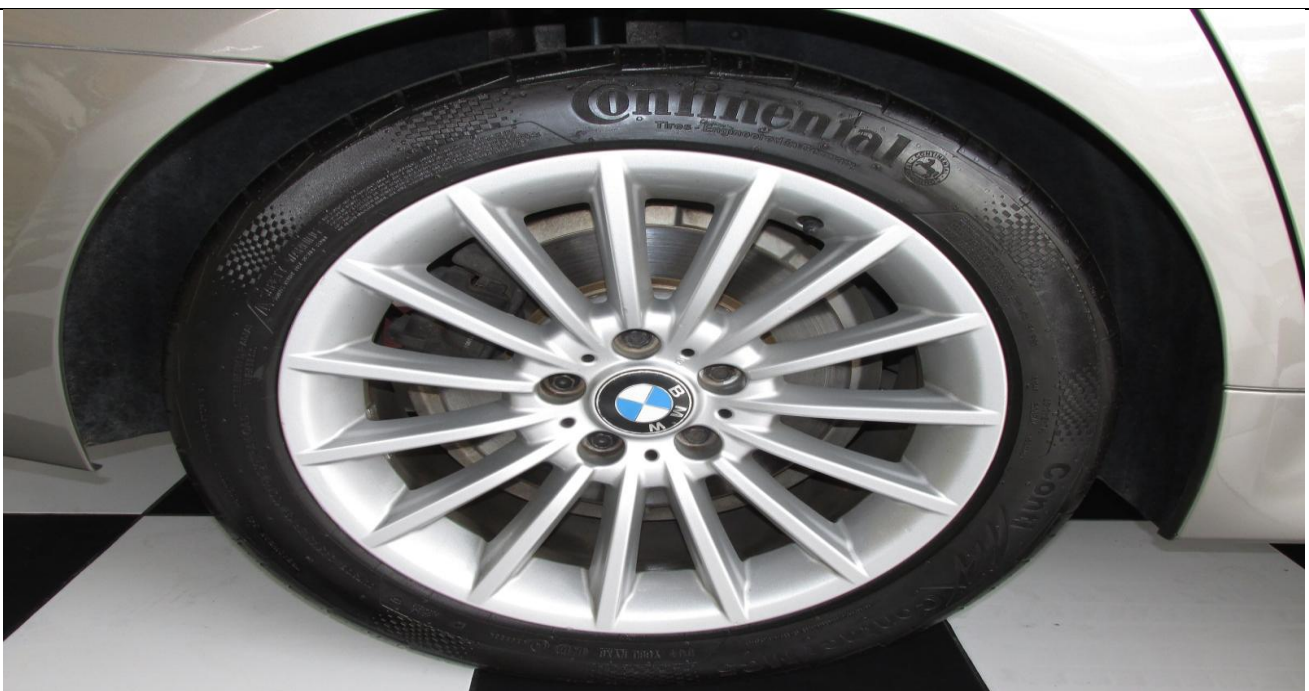
ภาพโดยรวมของยาง ล้อ และ เบรค - Tyres, Wheels & Brakes Visual Details:

สภาพยางรถยนต์, เดือน/ปี ผลิต Tyres Appearance, Year	ปียางผลิต 0416 ยางสภาพดี

ก้ามเบรค และท่อน้ำมัน Brake Hose Callipers & Pipes	สภาพปกติไม่พบการรั่วซึม
 	ผ้าเบรค (หน้า/หลัง) Brake Pads (Front/Rear)	สภาพดีตามอายุการใช้งาน
 	จานเบรค Brake Discs (Front/Rear)	ควรเจียจานเบรคครั้งต่อไปที่เปลี่ยนผ้าเบรค
