Vehicle Inspection Report

ยี่ห้อ/รุ่น (Brand/Model): MAXUS V80	วันที่ตรวจสอบรถยนต์ (Date of Inspection): 10-04-63
หมายเลขตัวถัง (VIN): LSKG5GL13DA229764	เลขคำขอบริการ (Job No.): I020/017-27
หมายเลขเครื่องยนต์ (Engine No.): R193C010569	Vehicle Picture:  
ปีที่ผลิต (Build Date): ไม่มีข้อมูล	
สีรถ (Color): เทา	
ระยะการใช้งาน(Mileage): 113,375 กม.	
หมายเลขทะเบียน (No. Plate): 1นท 1830	
วันครบกำหนดชำระภาษี (Registration Expiry): 02 มี.ค.64	
ชื่อลูกค้า (Customer Name): .1กฤษ (ศูนย์รวมรถบ้านรามอินทราซอย5)ตลาดรถกลางคืน	
ที่อยู่(Address):ถ.รามอินทราซอย5	
โทรศัพท์ (Tel):	
สถานที่ตรวจสอบรถ (Inspection Place): .1กฤษ (ศูนย์รวมรถบ้านรามอินทราซอย5)ตลาดรถกลางคืน

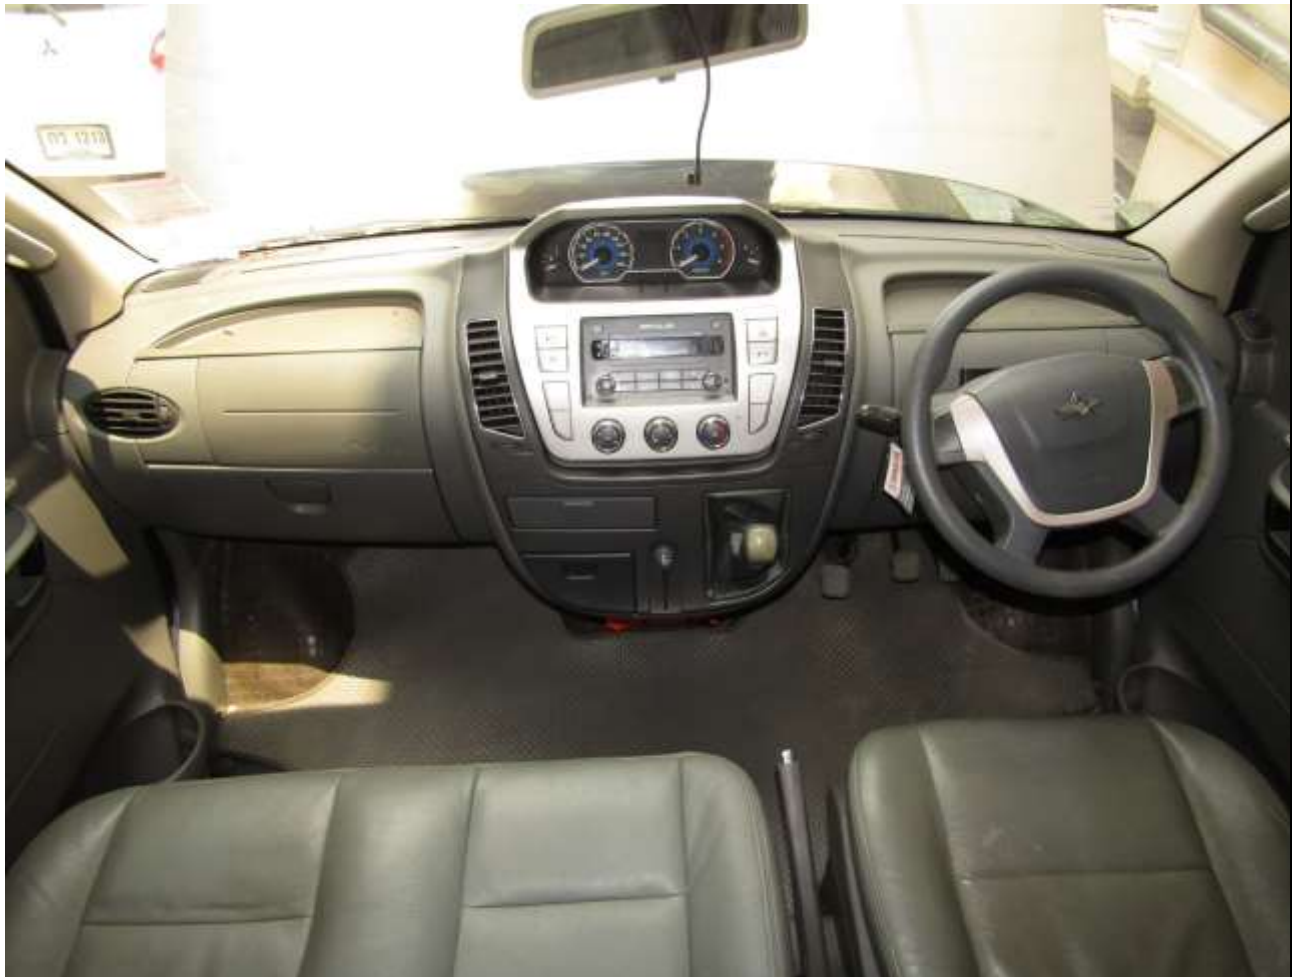
ภาพภายในด้านหน้า หลัง และ จุดบกพร่อง - Interior Visual Details (Front, Rear and/or Defect):

ที่นั่ง สภาพ Seat Appearance	สภาพดีตามอายุการใช้งาน

เข็มขัดนิรภัย Seat Belts	สภาพดีตามอายุการใช้งาน

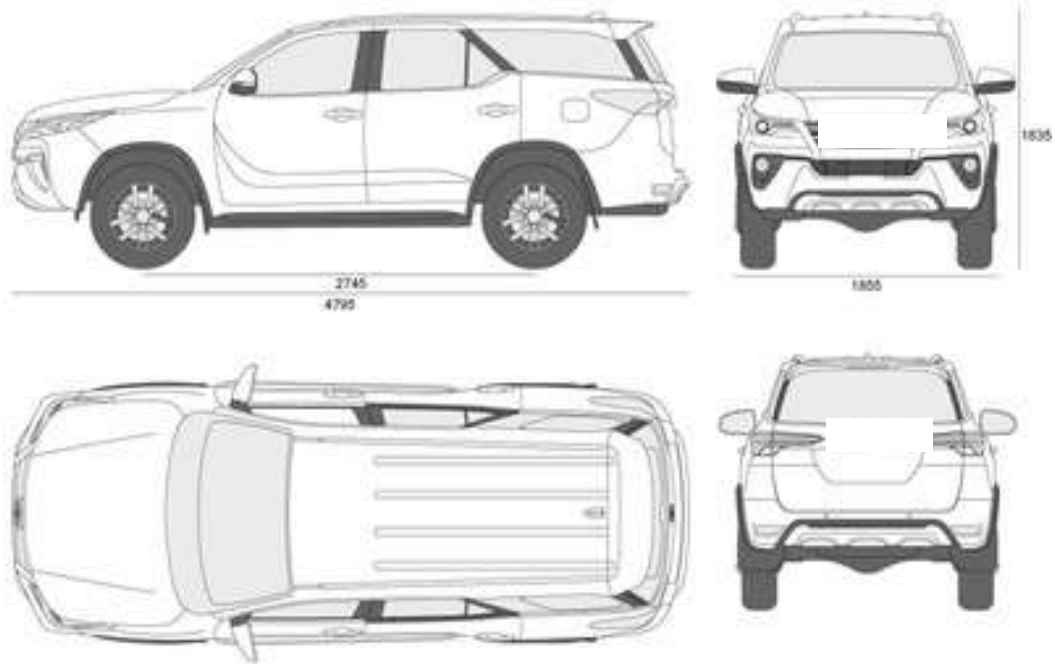
ความหนาสีรถ SUV, MPV - Paint Thickness on SUV, MPV vehicle:

ชิ้นส่วนยานยนต์ (Car Part)	ความหนาสี Paint Thickness (µm)			
	P1	P2	P3	Average
Front Wing (RH)	115	135	138	129
Front Wing (LH)	218	167	183	189
Front Door (RH)	119	121	124	121
Front Door (LH)	179	151	234	188
Rear Door (RH)	159	139	165	154
Rear Door (LH)	247	191	323	254

ชิ้นส่วนยานยนต์ (Car Part)	ความหนาสี Paint Thickness (µm)			
	P1	P2	P3	Average
Rear Wing (RH)	127	177	133	146
Rear Wing (LH)	252	262	658	391
Front Bumper				
Rear Bumper				
Bonnet	118	128	132	126
Roof	117	131	117	122
Boot/Tail Gate	133	133	101	122
