# Vehicle Inspection Report

ยี่ห้อ/รุ่น (Make/Model): TOYOTA FORTUNER	วันที่ตรวจสอบรถยนต์ (Date of Inspection): 27.9.60
เลขตัวถัง (VIN): MROZX69G300109379	เลขคำขอบริการ (Job No.) : I017/096-009
เลขเครื่องยนต์ (Engine No.): 2TR-7437364	Vehicle Picture:
ปีผลิต (Build Date): 2012

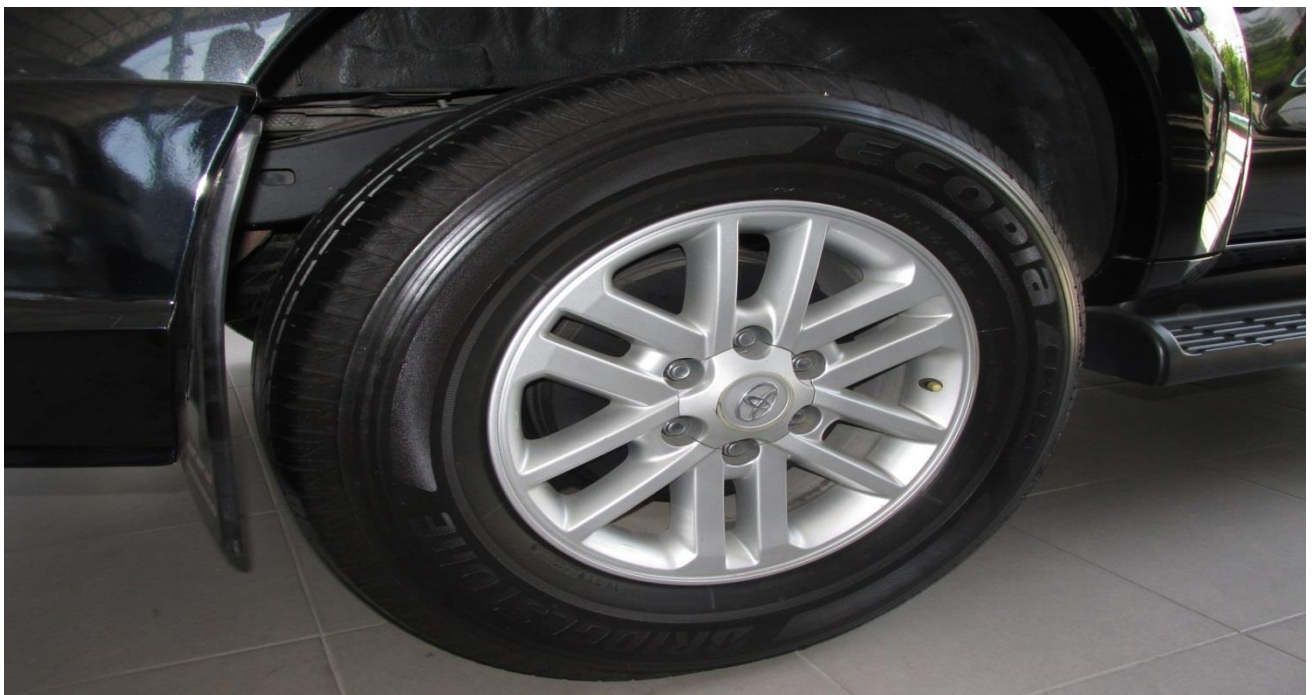
### ภาพโดยรวมของยาง ล้อ และ เบรค - Tyres, Wheels & Brakes Visual Details:

สภาพยางรถยนต์, เดือน/ปี ผลิต Tyres Appearance, Year	ปียางผลิต 3114 ยางสภาพพอใช้แนะนำให้เปลี่ยนใหม่
 	สภาพล้อรถ Wheel Rims Appearance	สภาพดีตามอายุการใช้งาน
 	ยางอะไหล่ และล้อ Spare Tyre & Rim	มีประจำรถ
 	ก้ามเบรค และท่อน้ำมัน Brake Hose Callipers & Pipes	สภาพปกติไม่พบการรั่วซึม

ผ้าเบรค (หน้า/หลัง) Brake Pads (Front/Rear)	สภาพดีตามอายุการใช้งาน

จานเบรค Brake Discs (Front/Rear)	ควรเจียจานเบรคครั้งต่อไปที่เปลี่ยนผ้าเบรค
 	ดรัมเบรคล้อหลัง Brakes and Drums any No Leakage	สภาพดีตามอายุการใช้งาน
 	การทำงานของเบรคมือ Park Brake function	ระบบการทำงานปกติ
 	คำแนะนำอื่นๆ Other	N/A
