I024/0166-11

Mazda CX-5 2.0 S

25 เม.ย. 2024

Vehicle Inspection Report

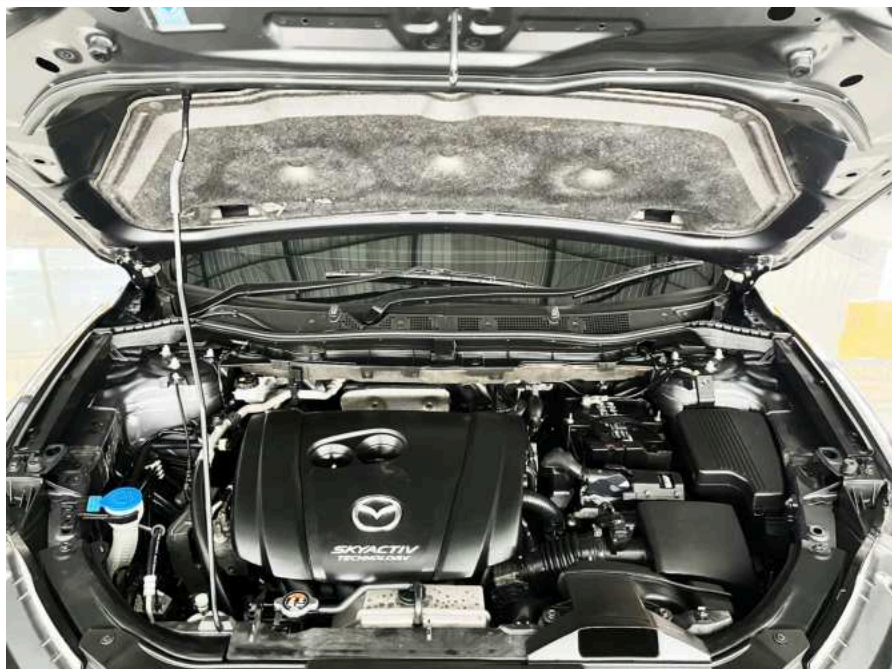
ภาพห้องเครื่อง

การทดสอบ แบตเตอรี่ Battery Test

Voltage	12.27	V
Rating	500	CCA
Current	358	CCA
Internal resistance	7.56	mΩ
State of Charge	47	%
State of Health	50	%
Status	CAUTION

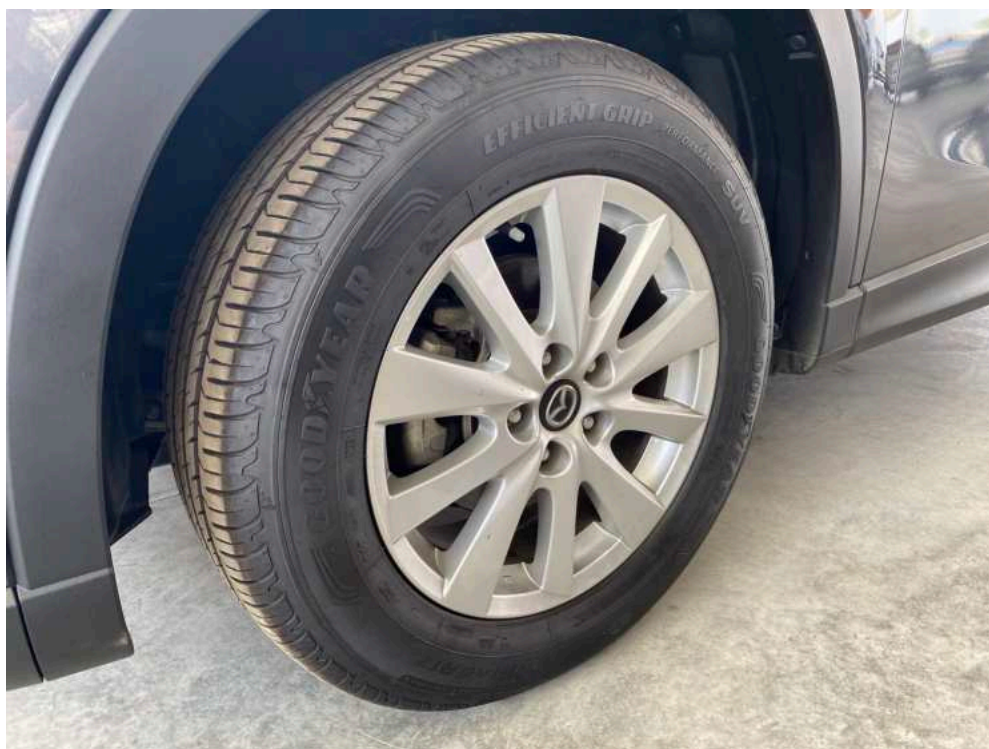
ขอบยาง ล้อ

07/23
