1023/0381-4

Isuzu D-Max 2.5 SPACE CAB S

Dec 4, 2023

Vehicle Inspection Report

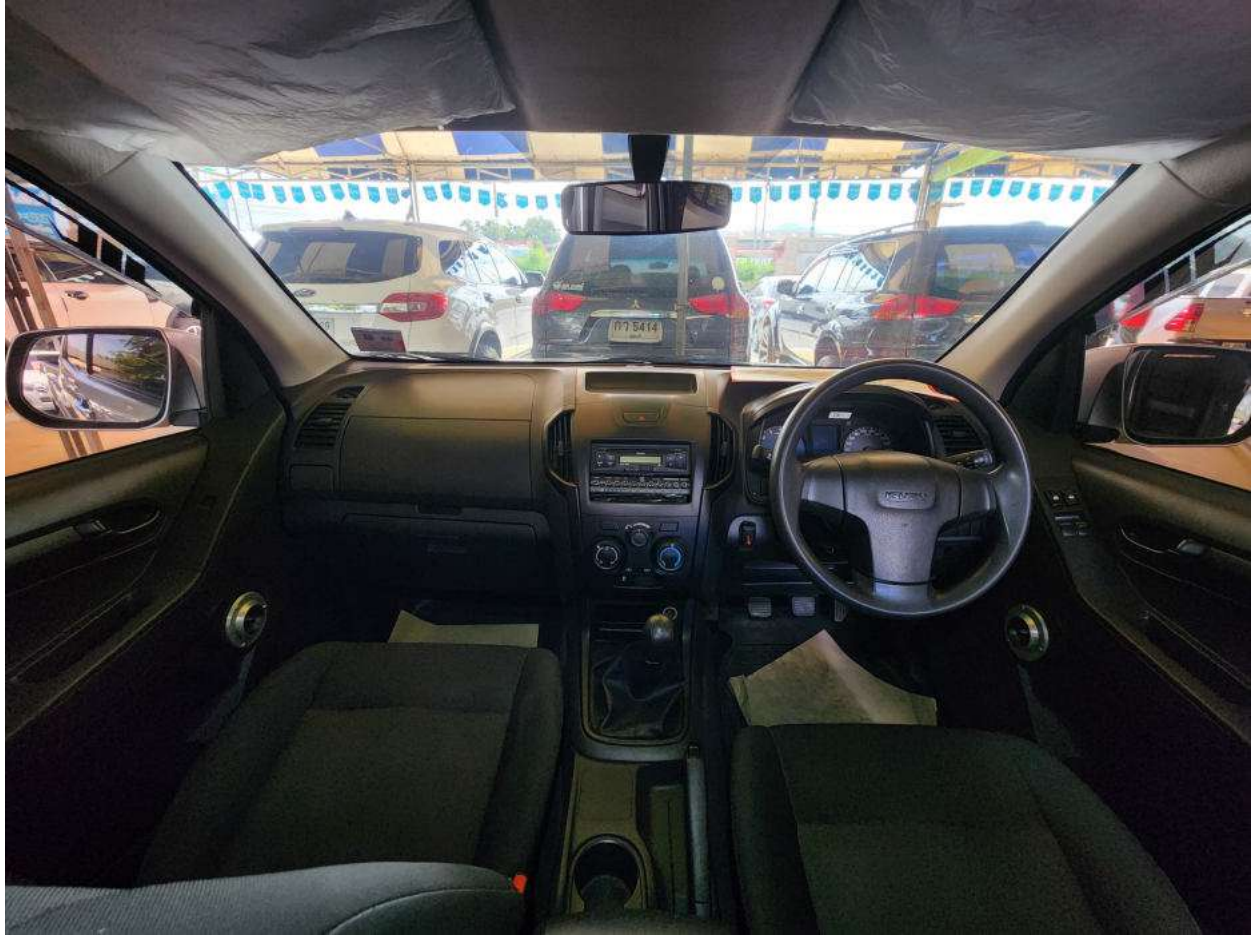
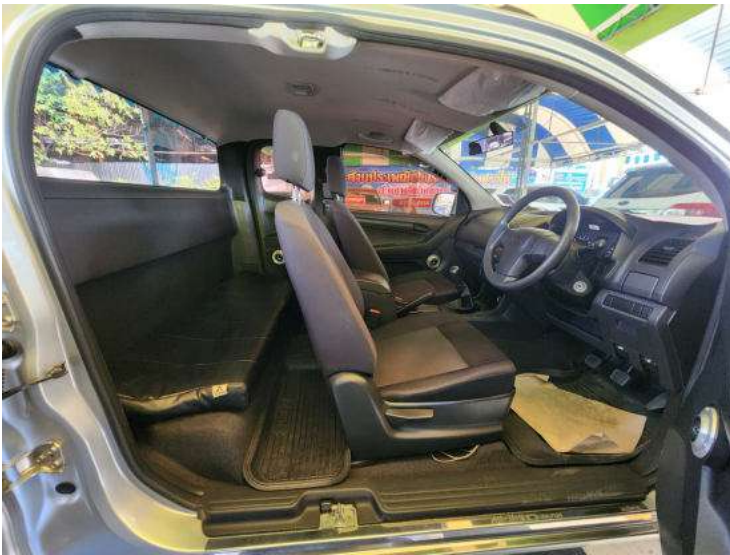
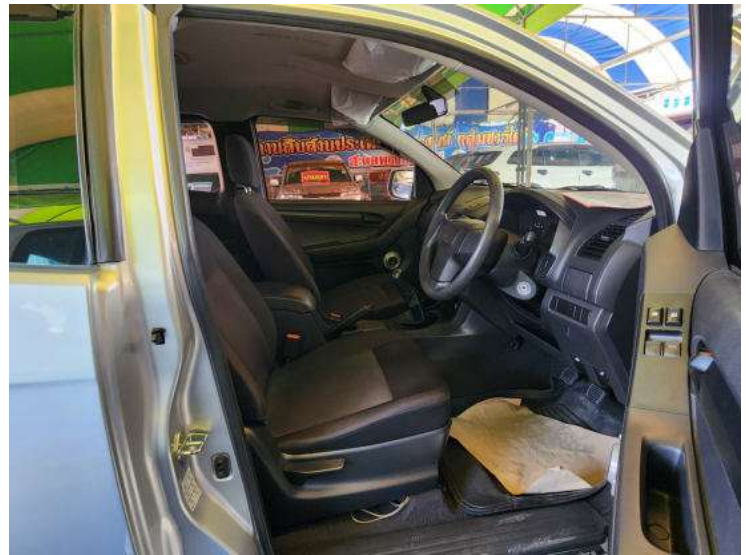
ภาพภายใน

ประเมินสภาพรวม: ผ่าน
อุปกรณ์หลัก/อุปกรณ์เสริมขณะขับที่:

- ✓ ระบบปรับอากาศ [ผ่าน]
- ✓ ไฟส่องสว่าง [ผ่าน]
- ✓ ไฟเลี้ยว/ไฟฉุกเฉิน [ผ่าน]
- ✓ หนัาปิดและมาตรวัด [ผ่าน]
- ✓ เข็มชี้ดนิรภัย [ผ่าน]
- ✓ แตร [ผ่าน]
- ✓ เครื่องเล่นเพลง [ผ่าน]
- ✓ ระบบปัดน้ำฝน [ผ่าน]
- ✓ เบาะนั่งยึดแน่น [ผ่าน]
- ✓ กระจกไฟฟ้า [ผ่าน]

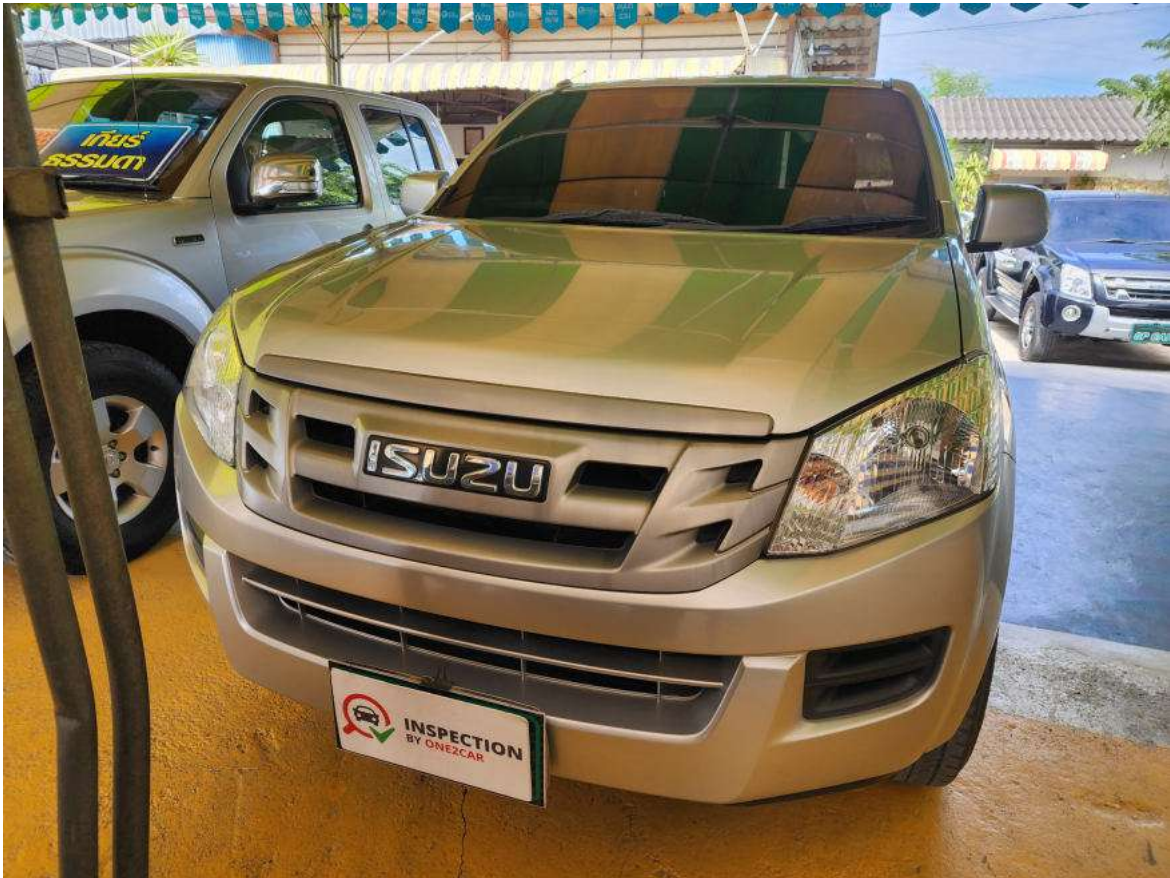
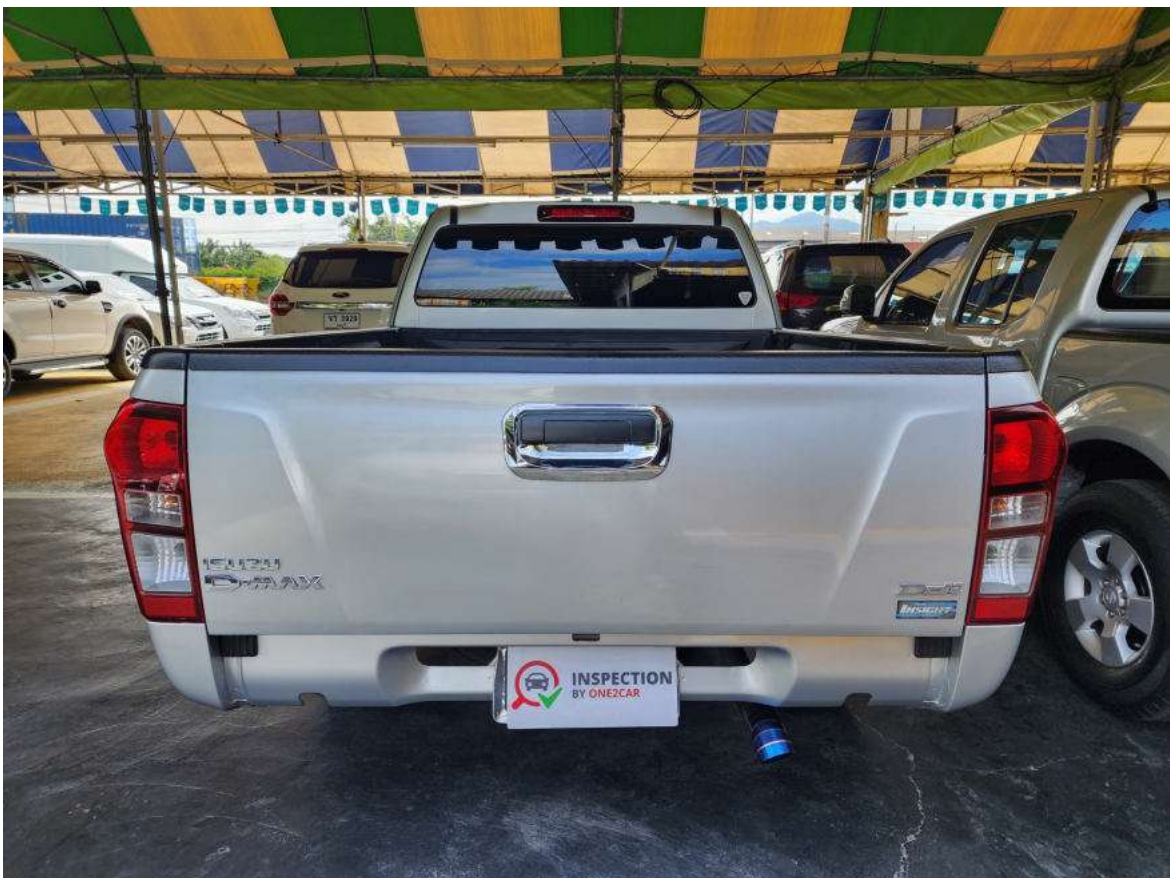
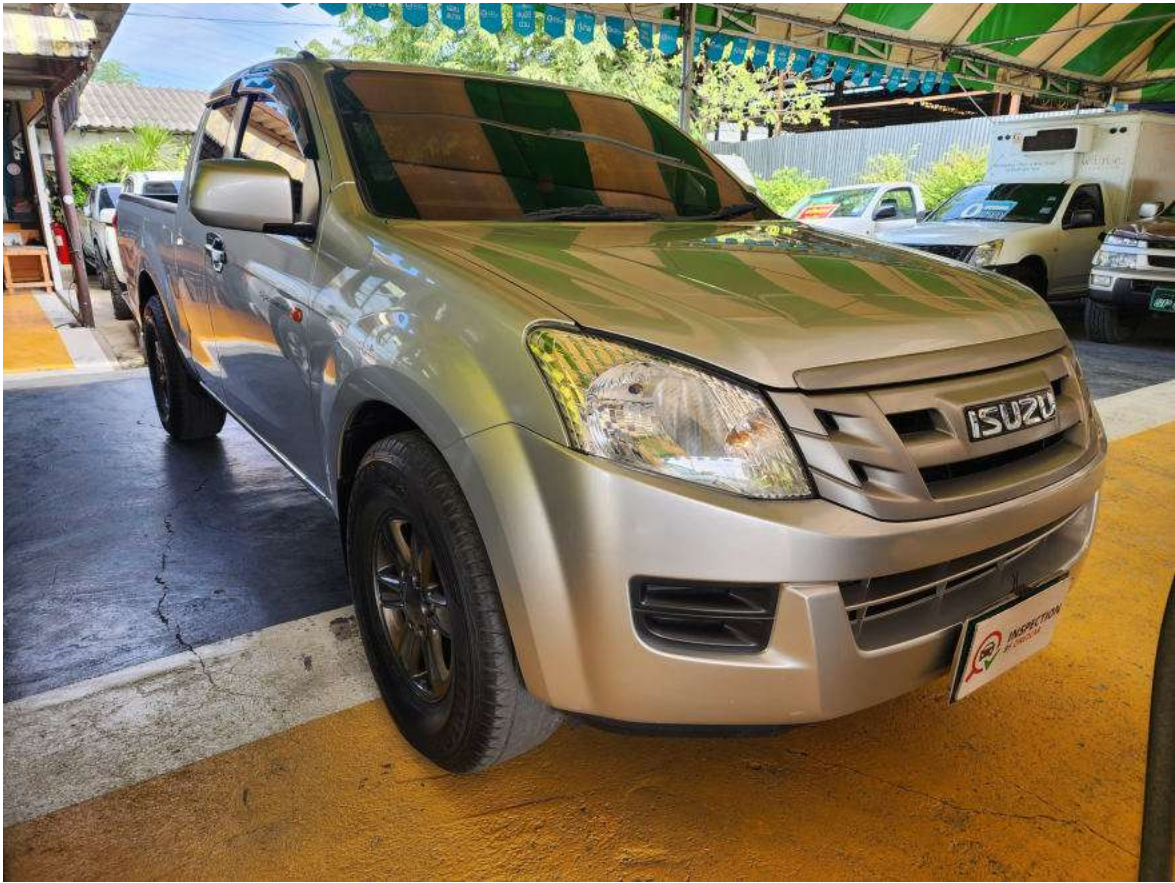
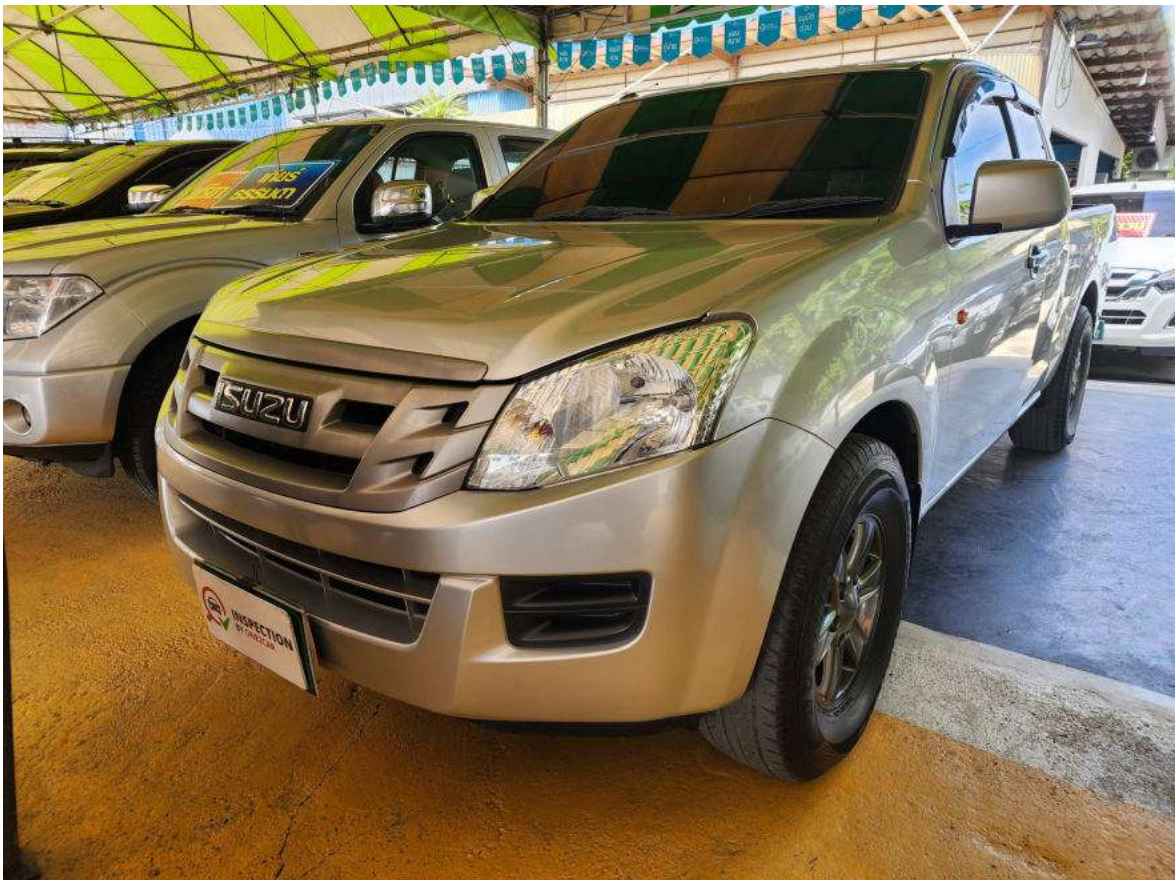
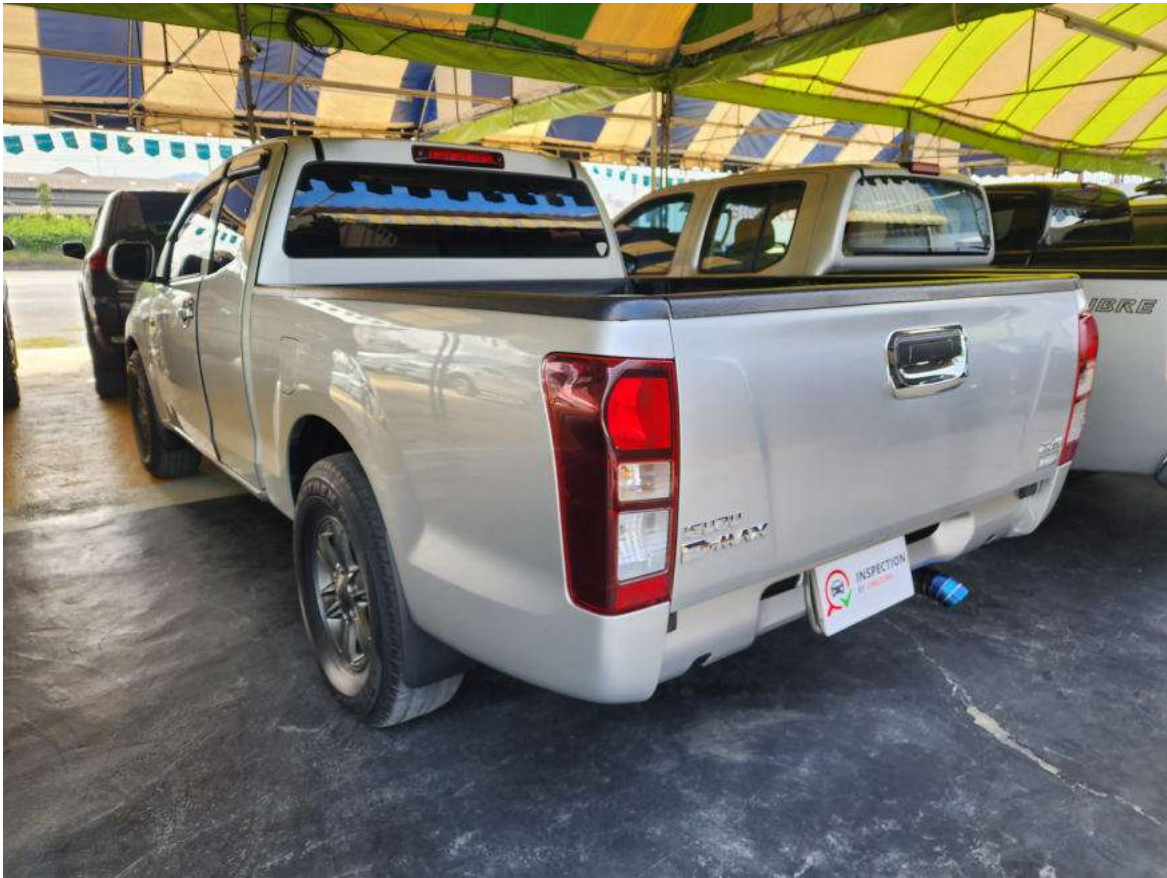
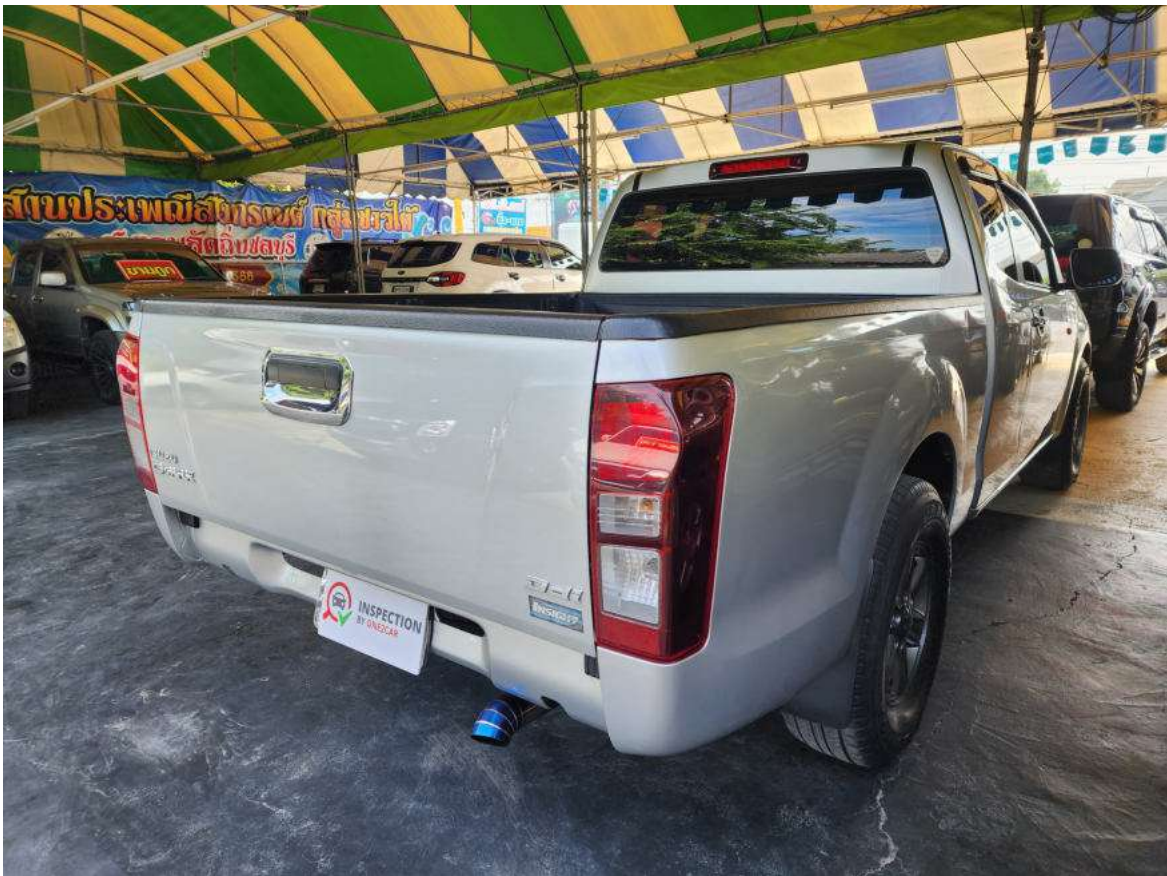
ภาพภายนอก

ประเมินสภาพรวม: ผ่าน
รายการที่รอกการแก้ไข: ไม่พบรายการแก้ไข

- ชิ้นส่วนประกอบตัวถังรถ
- ✓ แผ่นเพลทเลขตัวถังมองเห็นได้ชัดเจน
 - ✓ ชิ้นส่วนประกอบตัวถังรถ ผ่านการวัดค่าความหนาของสีแล้ว
 - ✓ สีรถตรงตามเสาเสาเอกสารจดทะเบียน

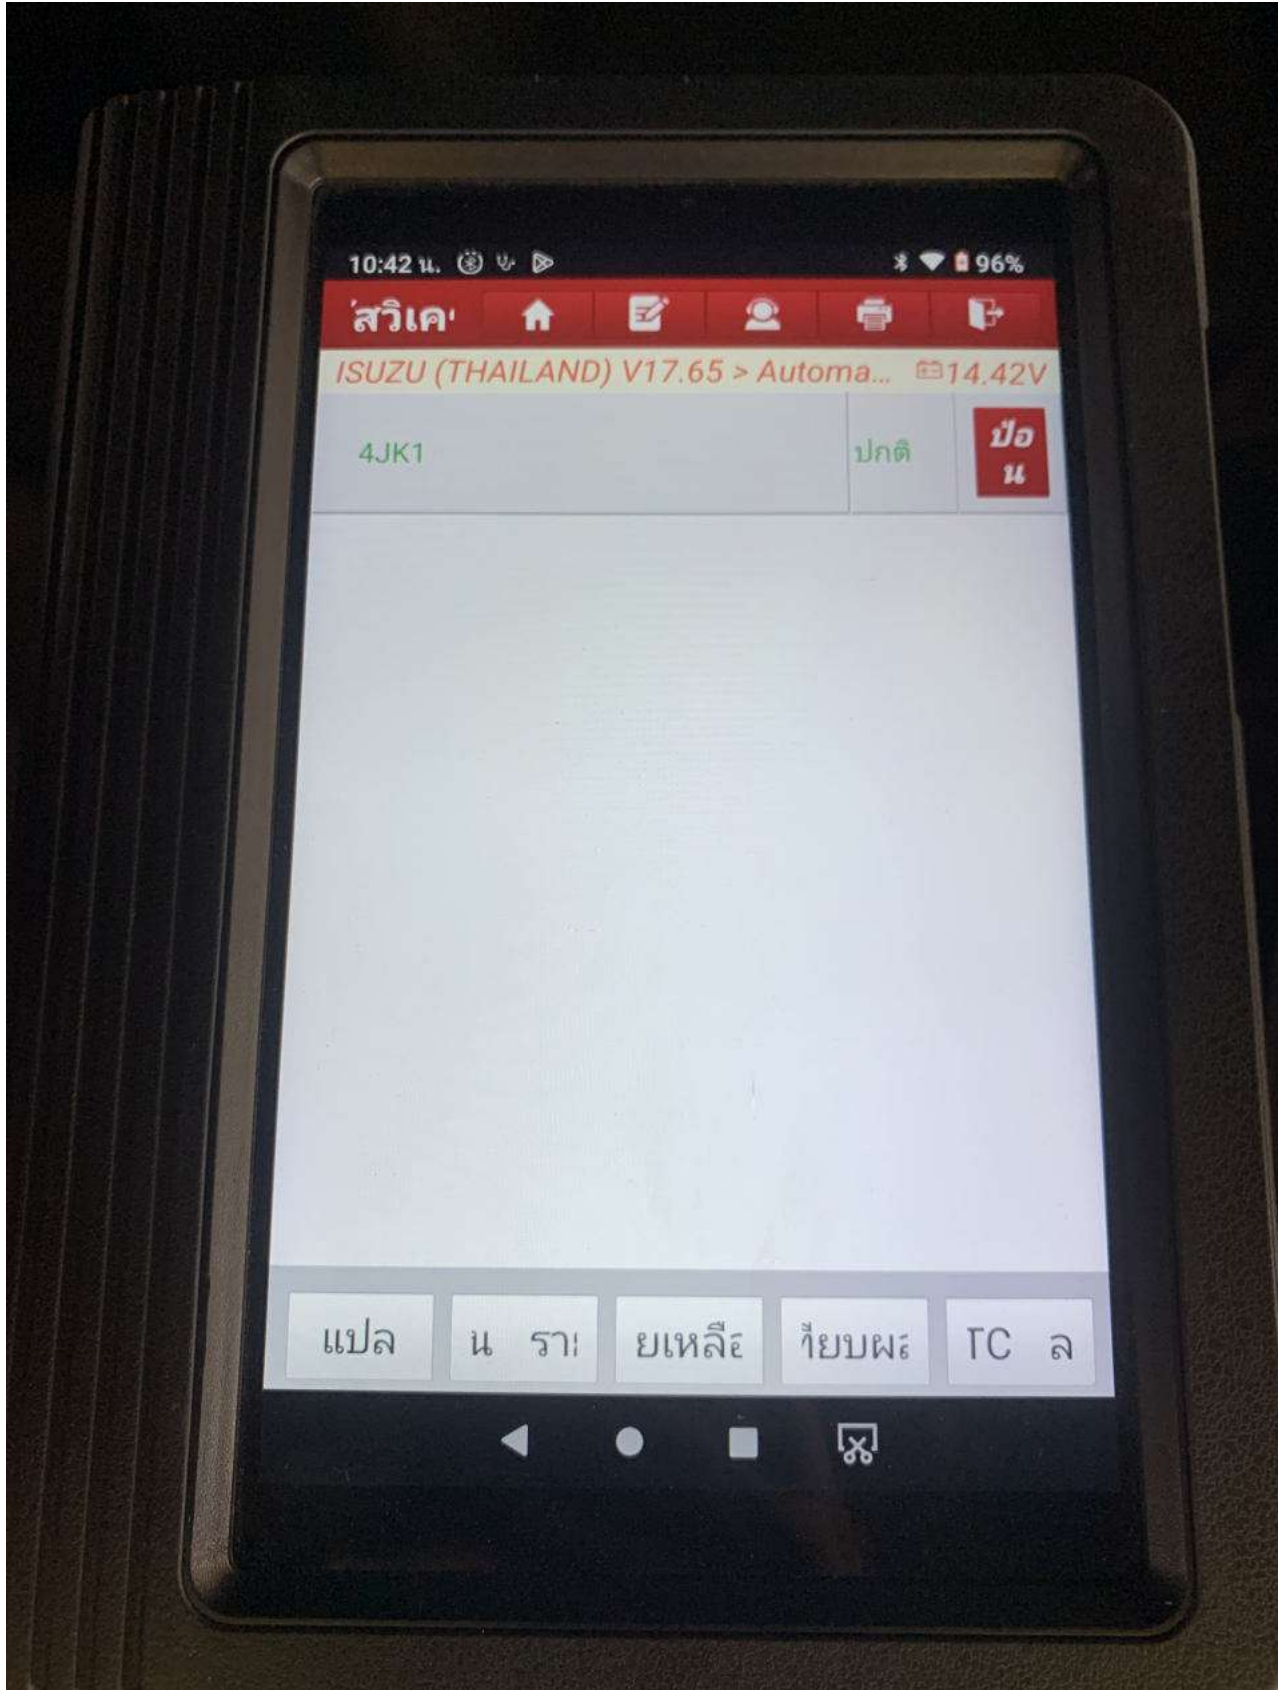
ภาพ OBD

รายการตรวจ 6 รายการ	สถานะ
1.1 ไม่เคยเกิดอุบัติเหตุรุนแรงจนทำให้โครงสร้างรถมีปัญหาความปลอดภัย No Evidence of Major or Hail Damage	ดี (Good)
1.2 ไม่มีการตัดต่อ ตัดแปลง คัชชี และ โครงสร้างรถ No chassis and cab structure modified	ดี (Good)
1.3 ไม่เคยประสบภัยจมน้ำ No Evidence of Flood	ดี (Good)
1.4 ไม่เคยประสบภัยอัคคีภัย No Evidence of Fire	ดี (Good)
1.5 ระบบการทำงานภายในรถยนต์ OBD II On-Board Diagnostics (OBD)	ดี (Good)
1.6 สภาพรถโดยรวม Overall Appearance	ดี (Good)
