I021/0014-54

Aug 9, 2021

<b>ยี่ห้อ/รุ่น (Brand/Model) :</b> ▾	<b>สีรถ (Color) :</b>	<b>ปีที่ผลิต (Build Date) :</b>
TOYOTA HILUX REVO 2.4 DOUBLE CAB Pr...	ขาว	2016

# Vehicle Inspection Report

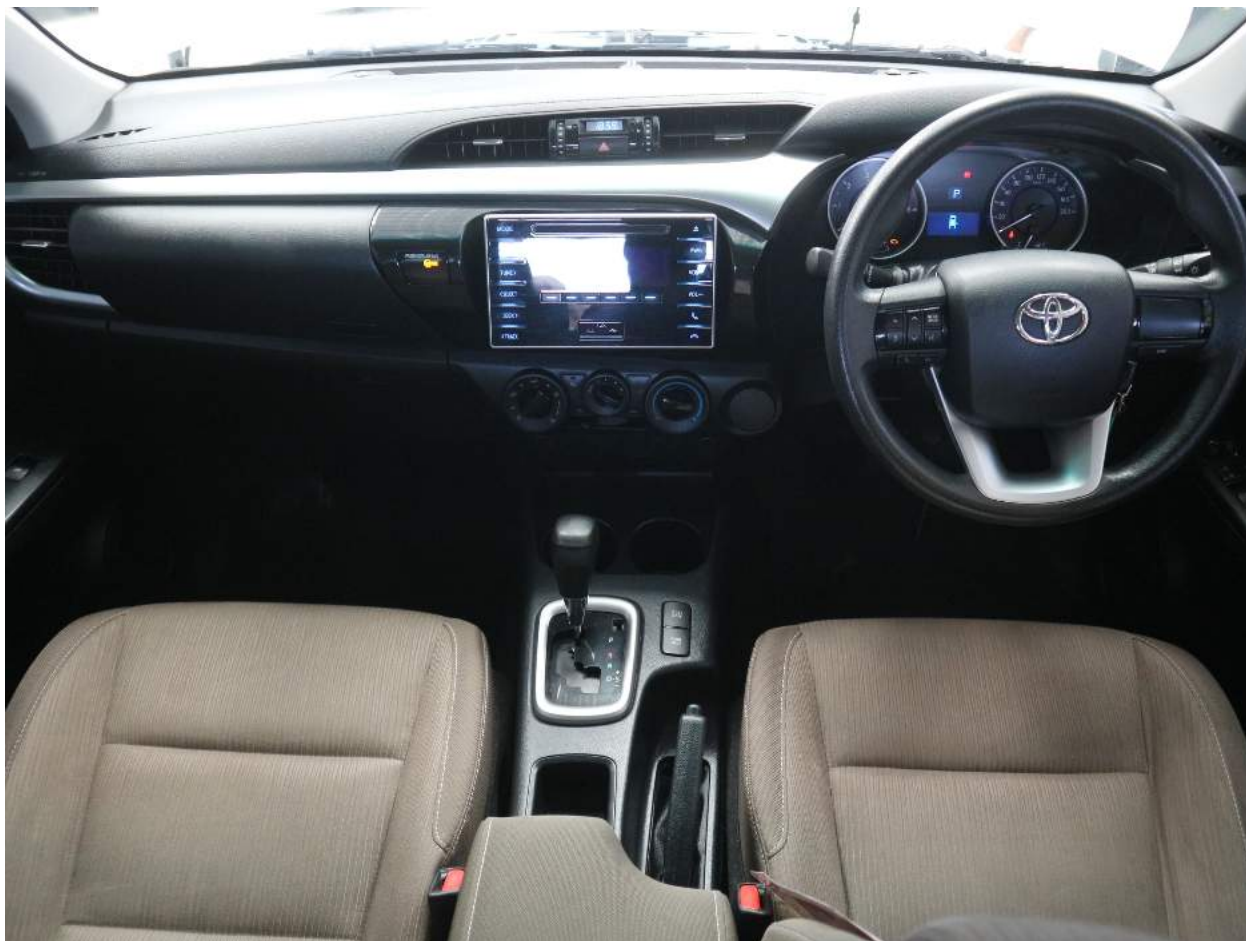
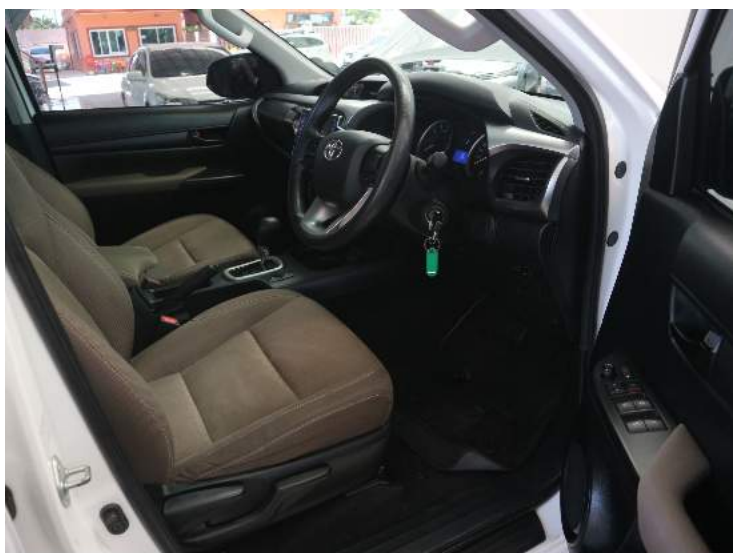
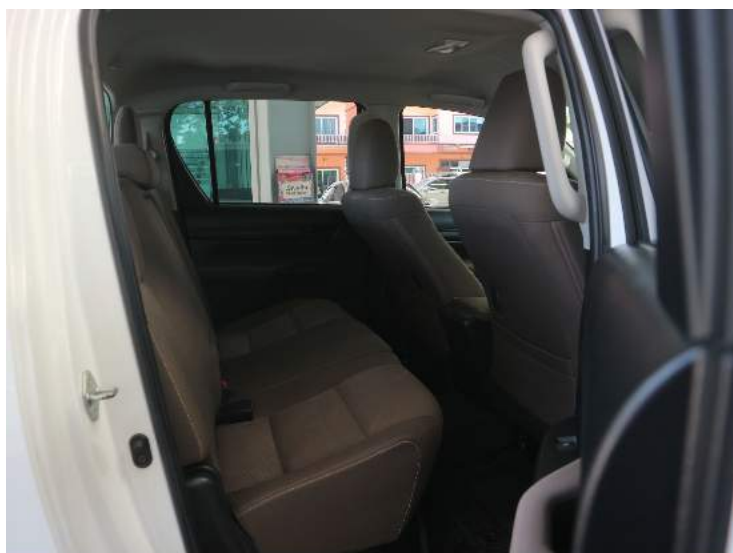
### ภาพภายใน

รถสภาพดี โครงสร้างไม่เคยเกิดอุบัติเหตุไม่เคยจมน้ำและไฟไหม้

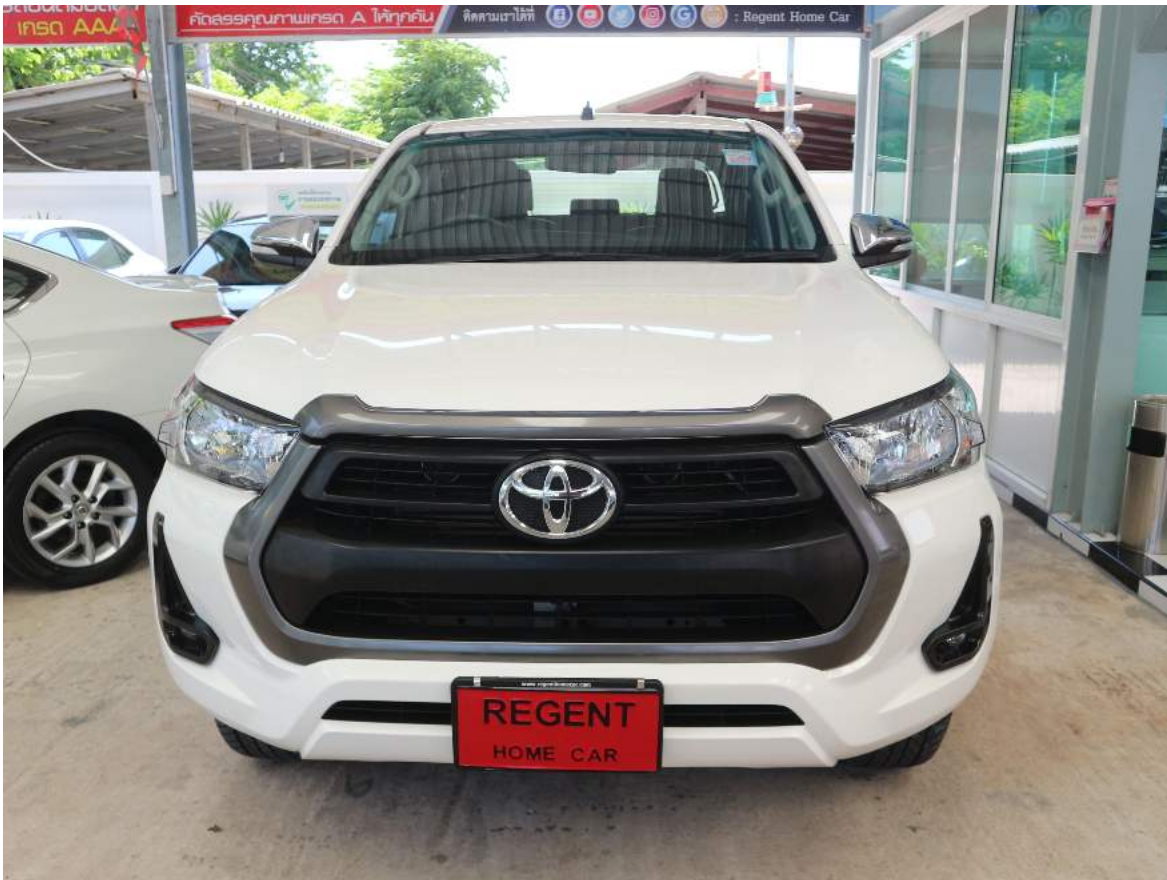
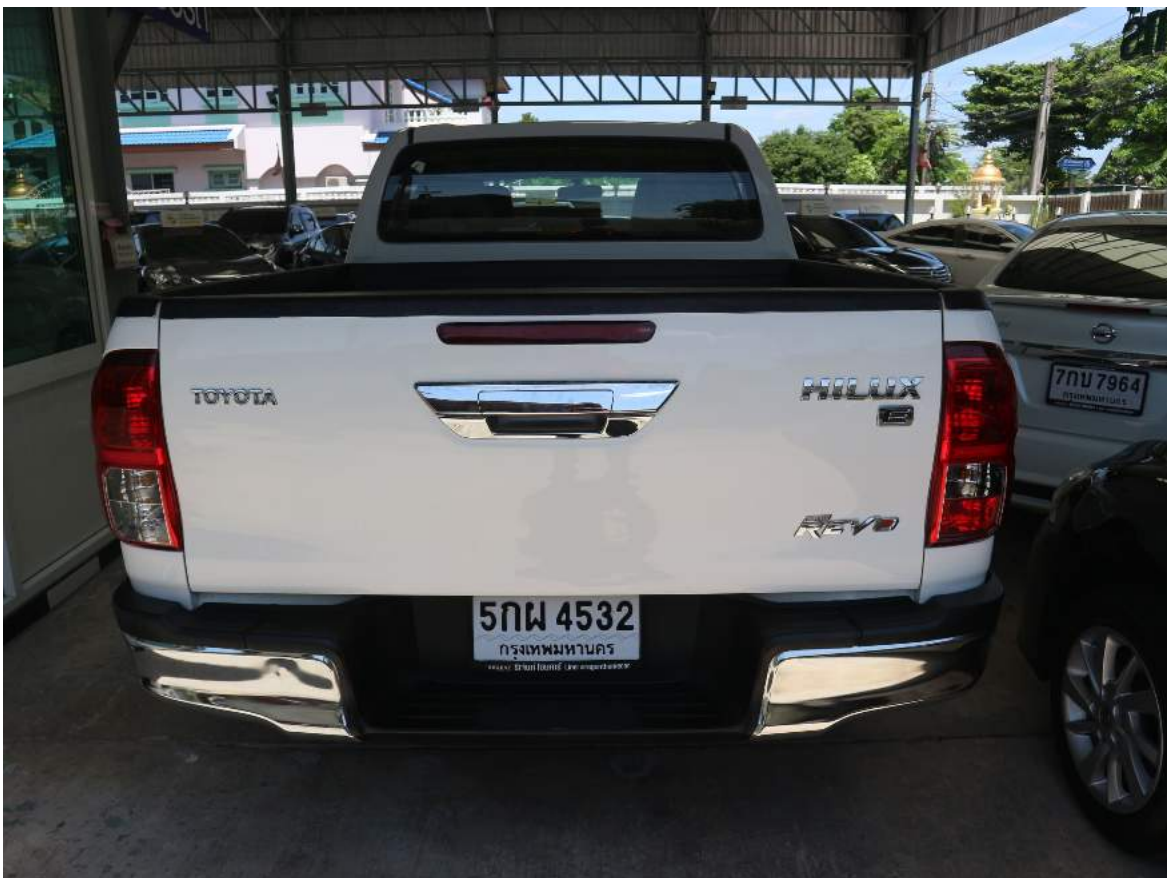
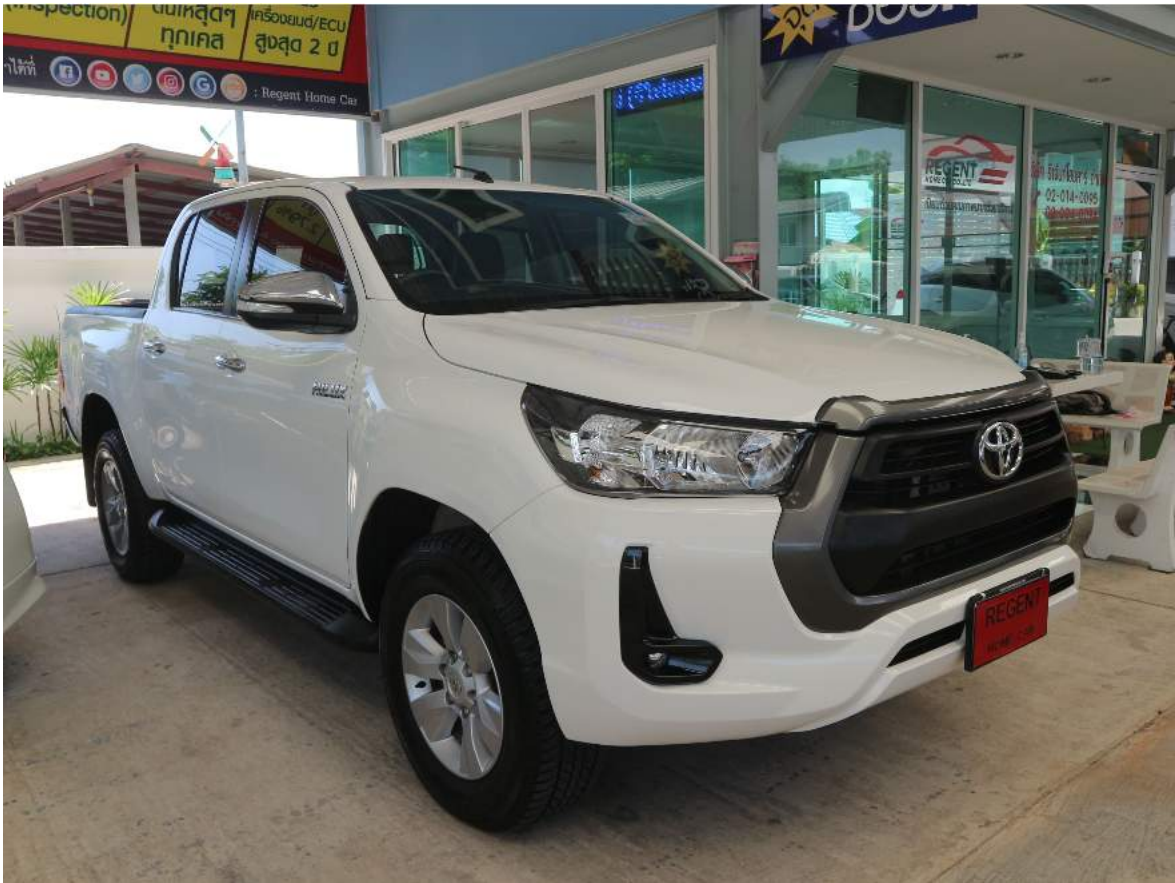
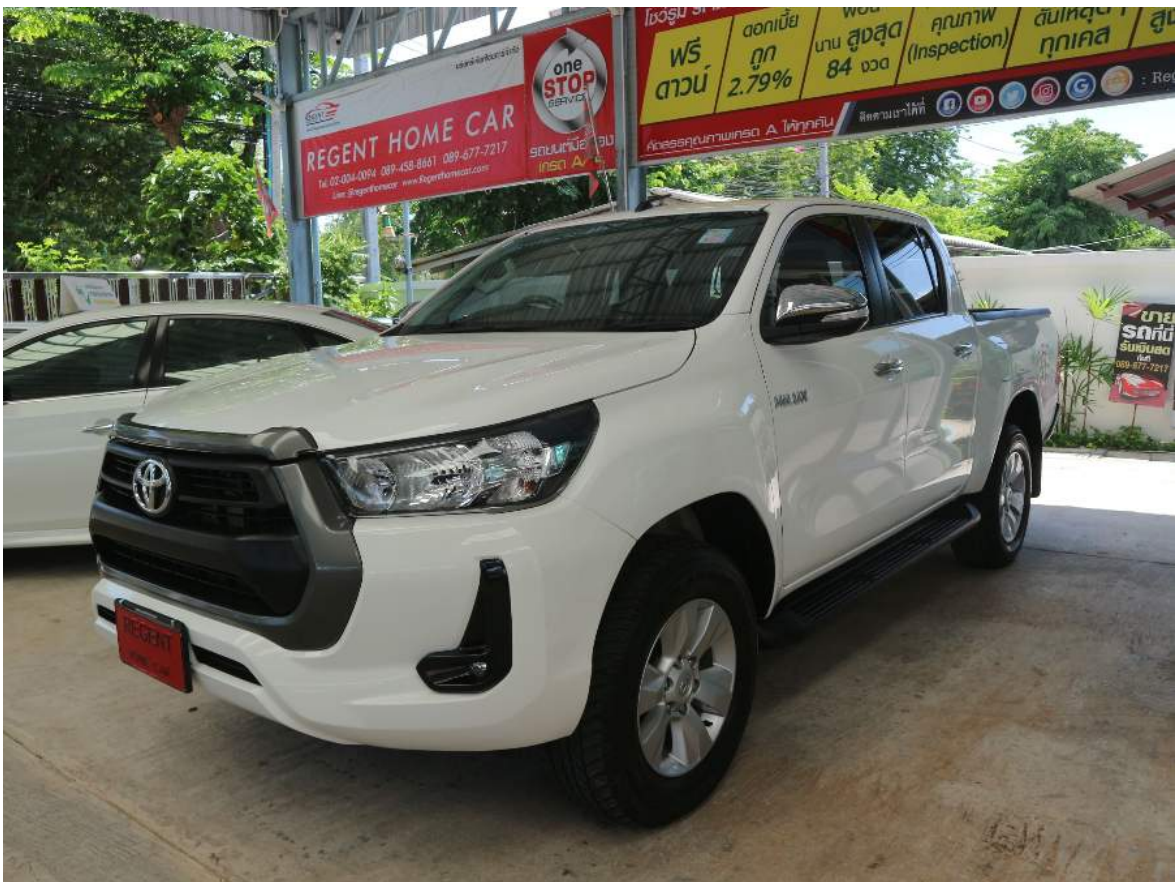
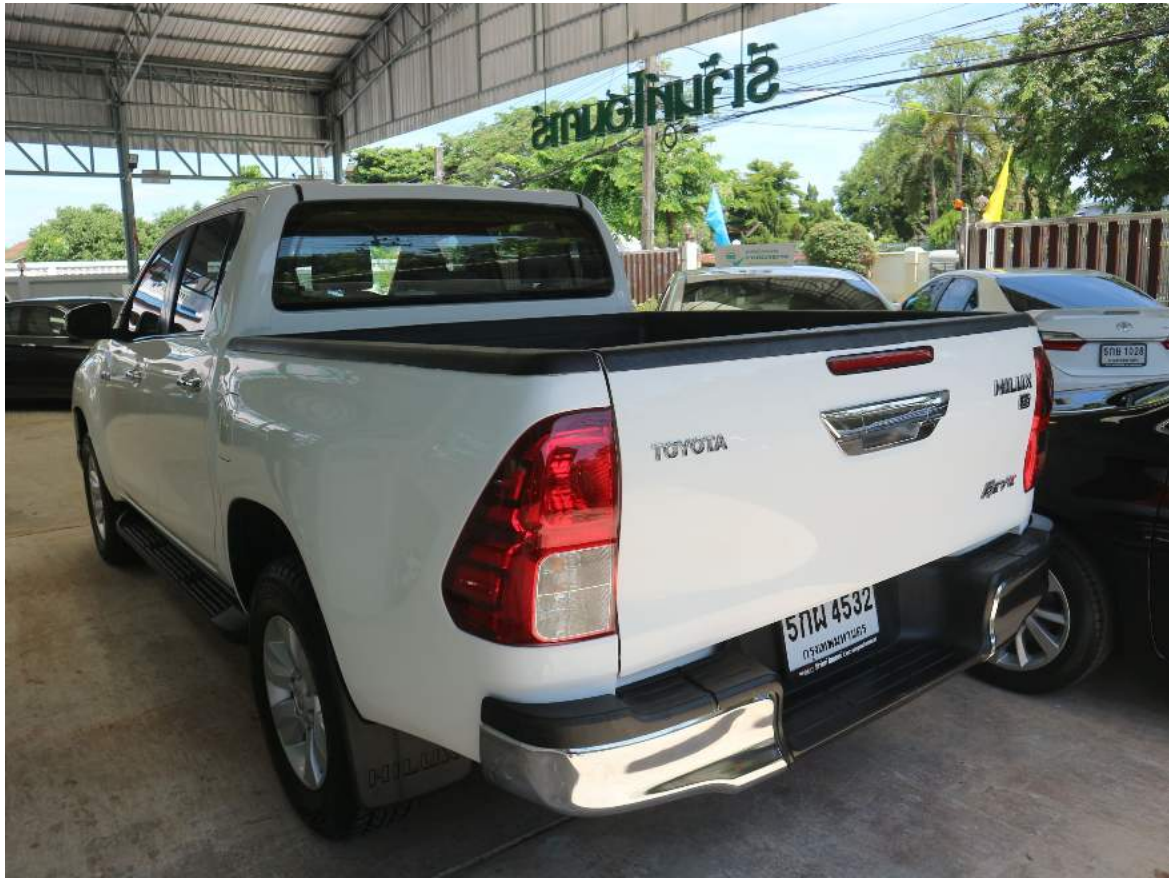
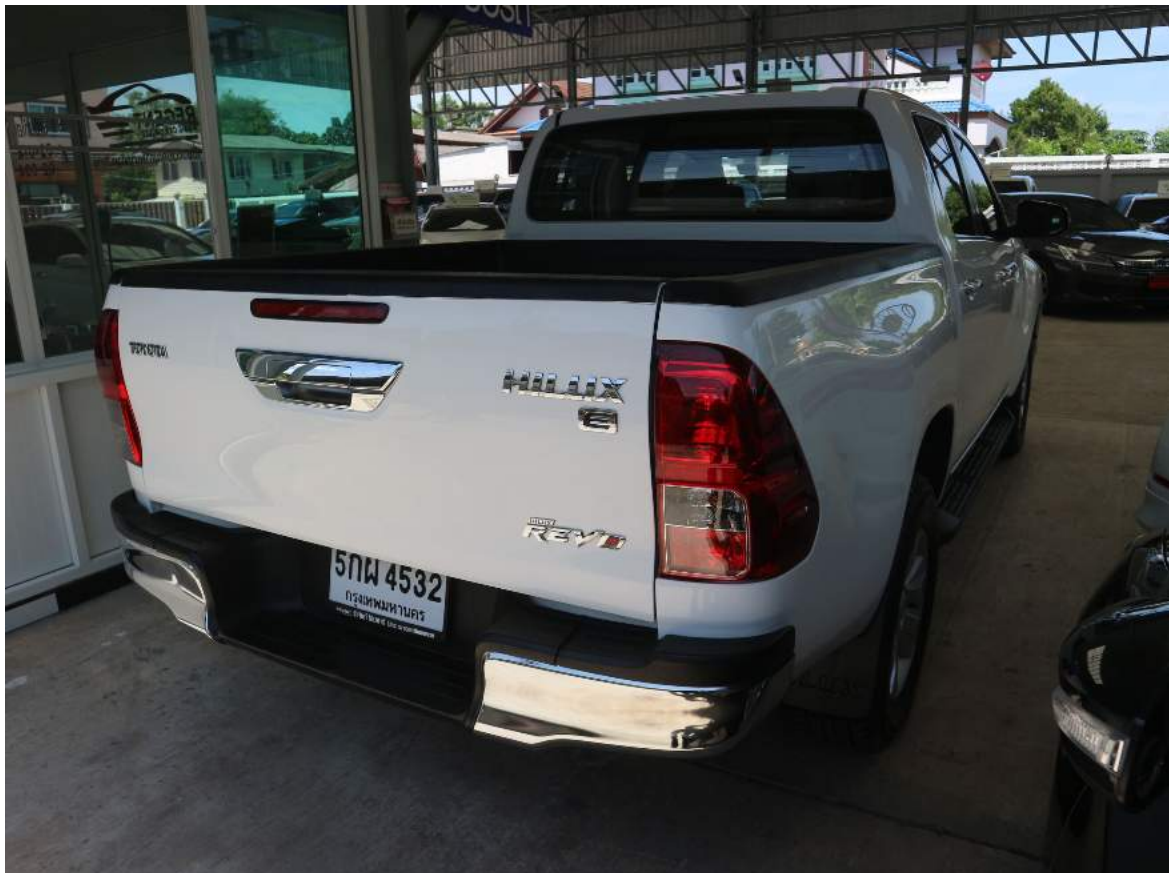
### ภาพภายนอก

รถสภาพดี โครงสร้างไม่เคยเกิดอุบัติเหตุไม่เคยจมน้ำและไฟไหม้

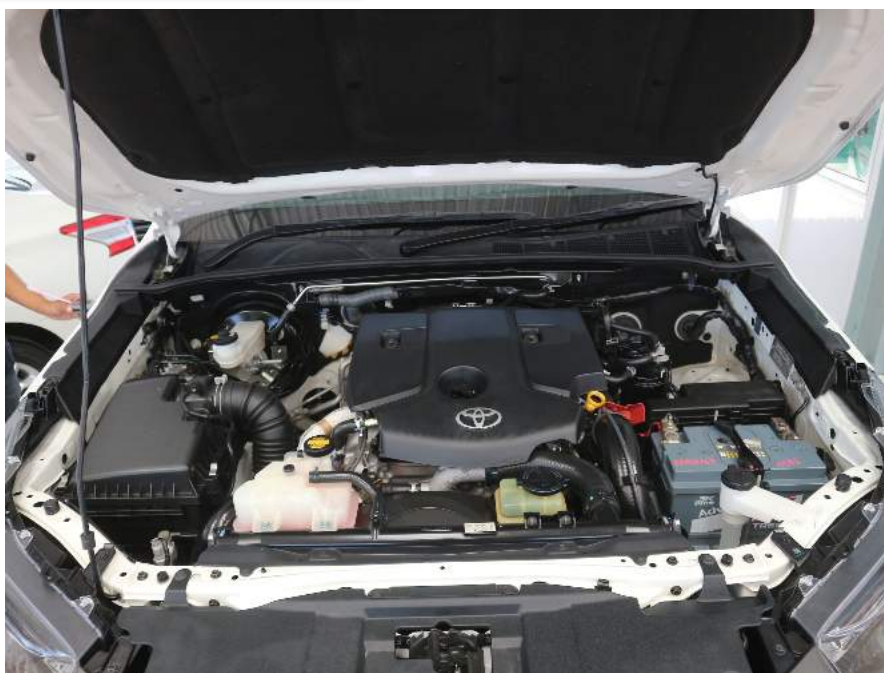
#### ภาพห้องเครื่อง

สภาพดี พร้อมใช้งาน

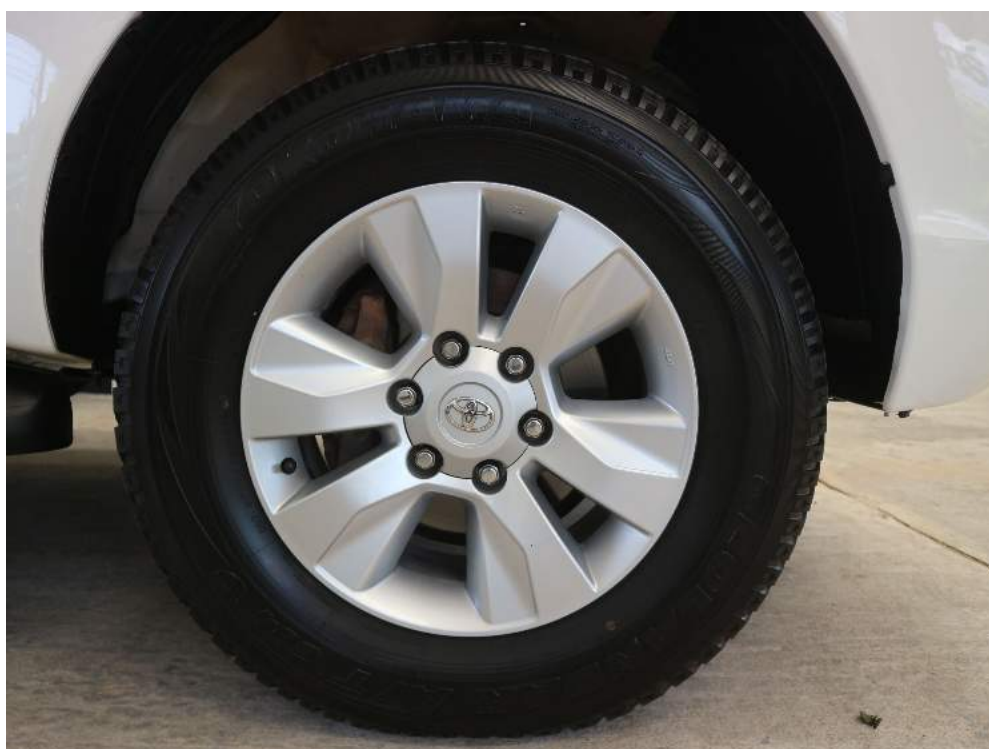
ขอบยาง ล้อ

สภาพดี พร้อมใช้งาน
