Vehicle Inspection Report

สรุปผลการตรวจสอบ (Inspection Summary)

ยี่ห้อ/รุ่น (Brand/Model): TOYOTA COROLLA ALTIS 1.8 E AT	วันที่ตรวจสอบรถยนต์ (Date of Inspection): 26-02-63
หมายเลขตัวถัง (VIN): MR053REH404632525	เลขคำขอบริการ (Job No.) : I020/0012-2
หมายเลขเครื่องยนต์ (Engine No.): 2ZRY342895	Vehicle Picture:

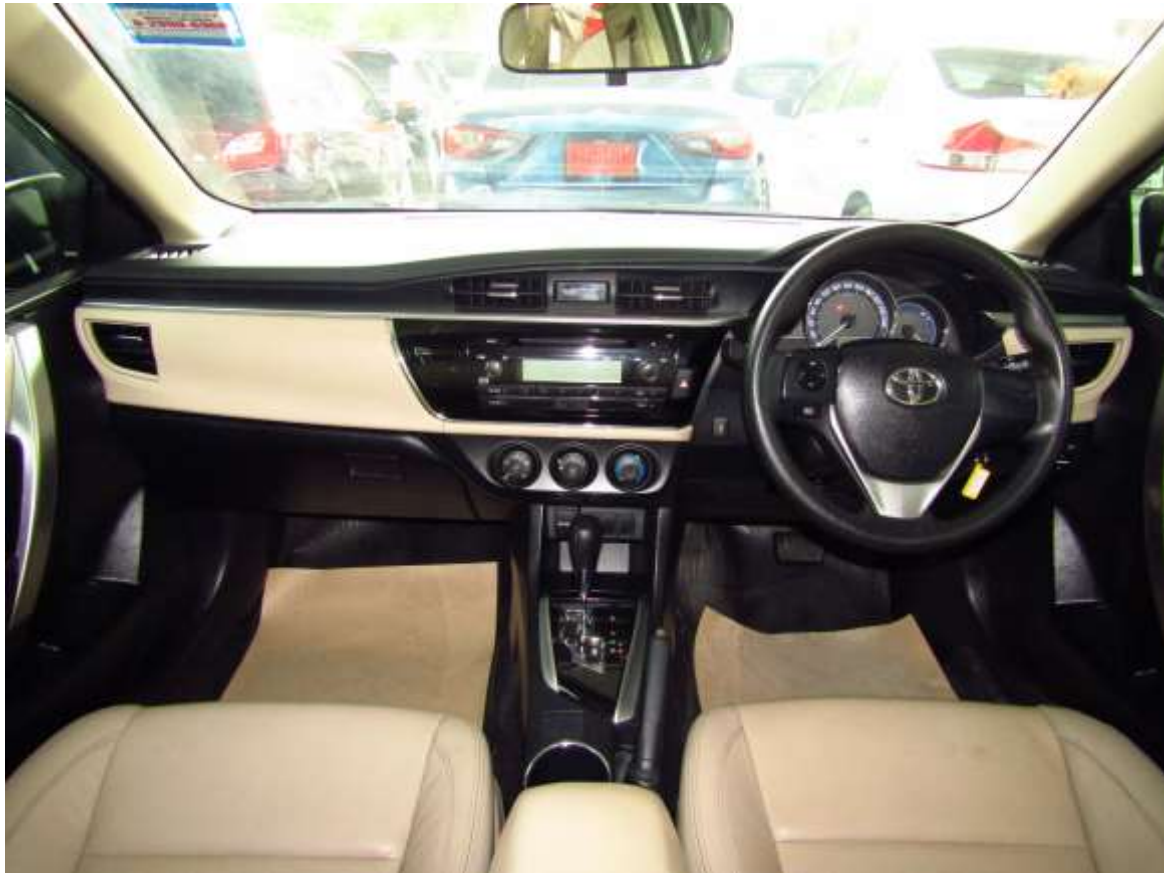
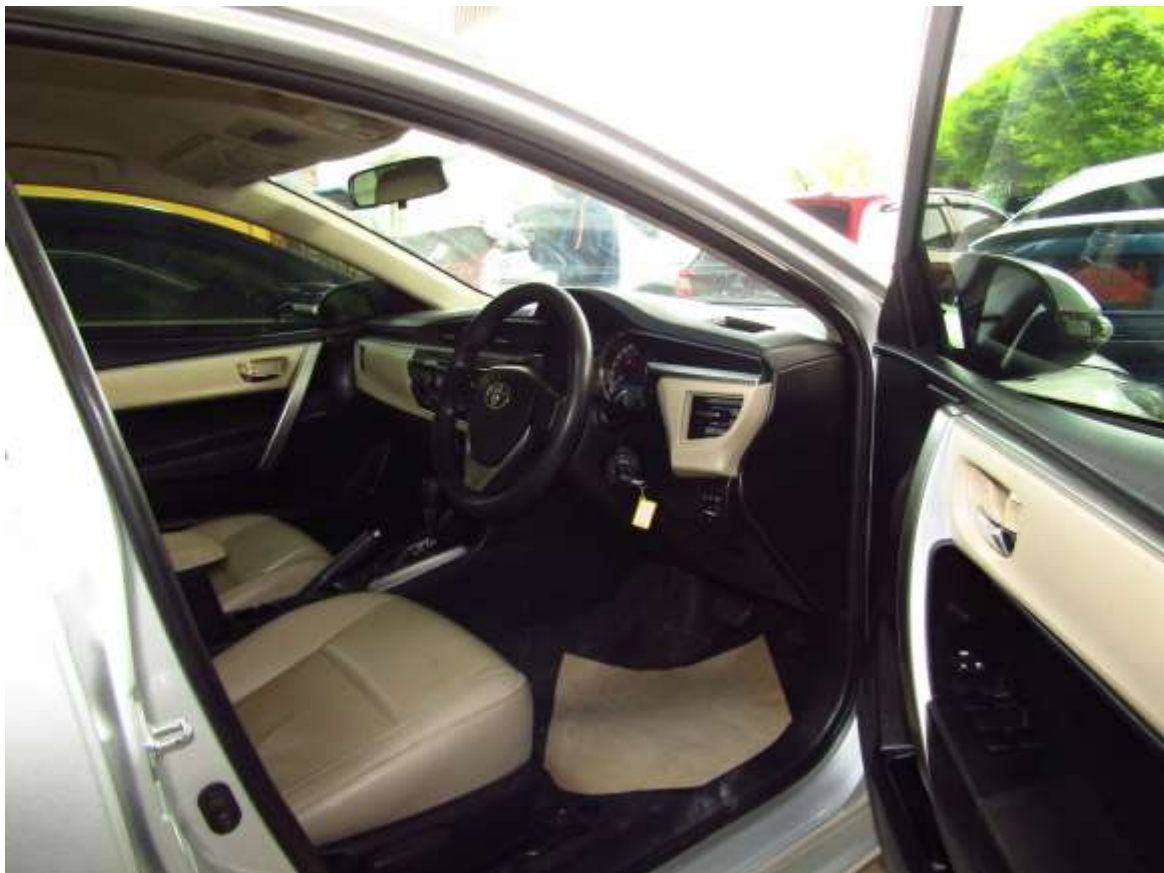
ภาพภายในด้านหน้า หลัง และ จุดบกพร่อง - Interior Visual Details (Front, Rear and/or Defect):

ที่นั่ง สภาพ Seat Appearance	สภาพตามอายุการใช้งาน
	การทำงาน การปรับ และการล็อค เบาะ Seat Adjust functional	ทำงานได้ดี
	สภาพ รางใต้เบาะ Seat slide adjust rail	สภาพตามอายุการใช้งาน
	เข็มขัดนิรภัย Seat Belts	สภาพตามอายุการใช้งาน
	อื่นๆเพิ่มเติม Others	N/A

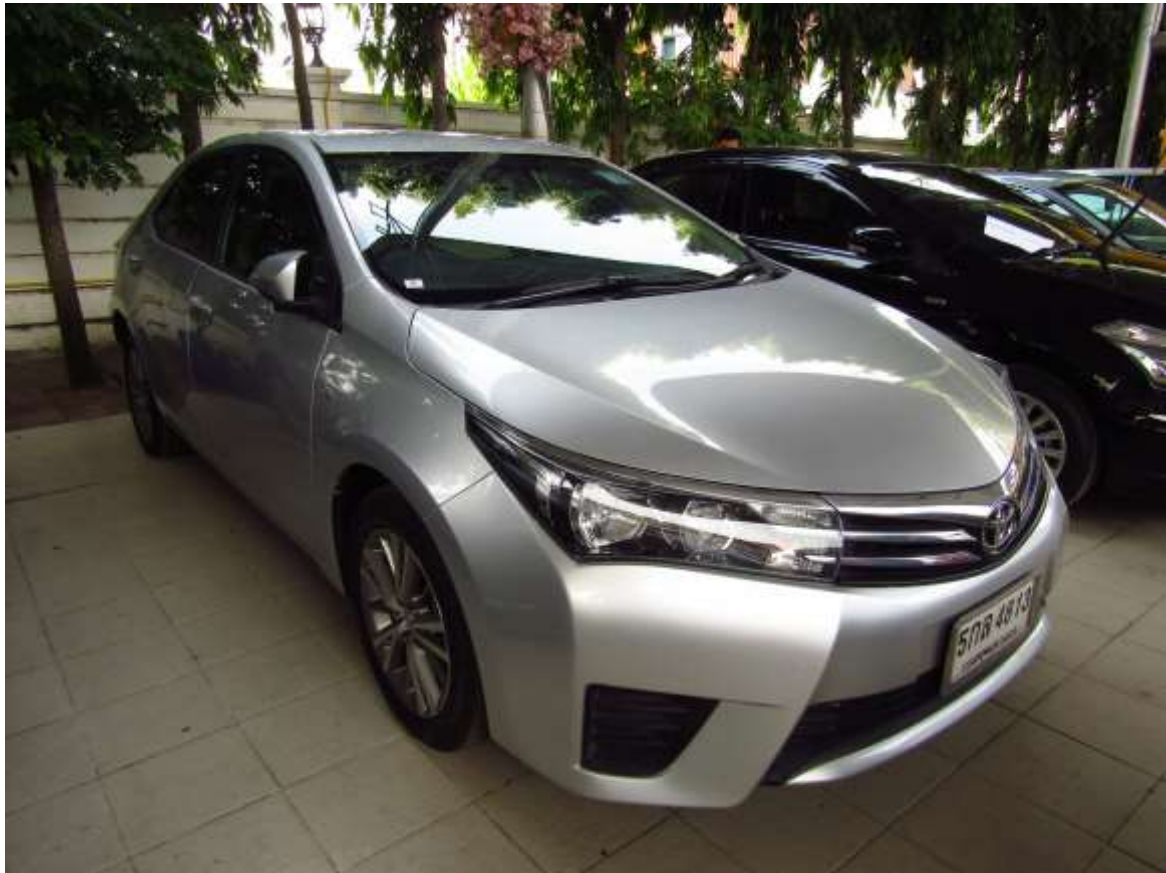
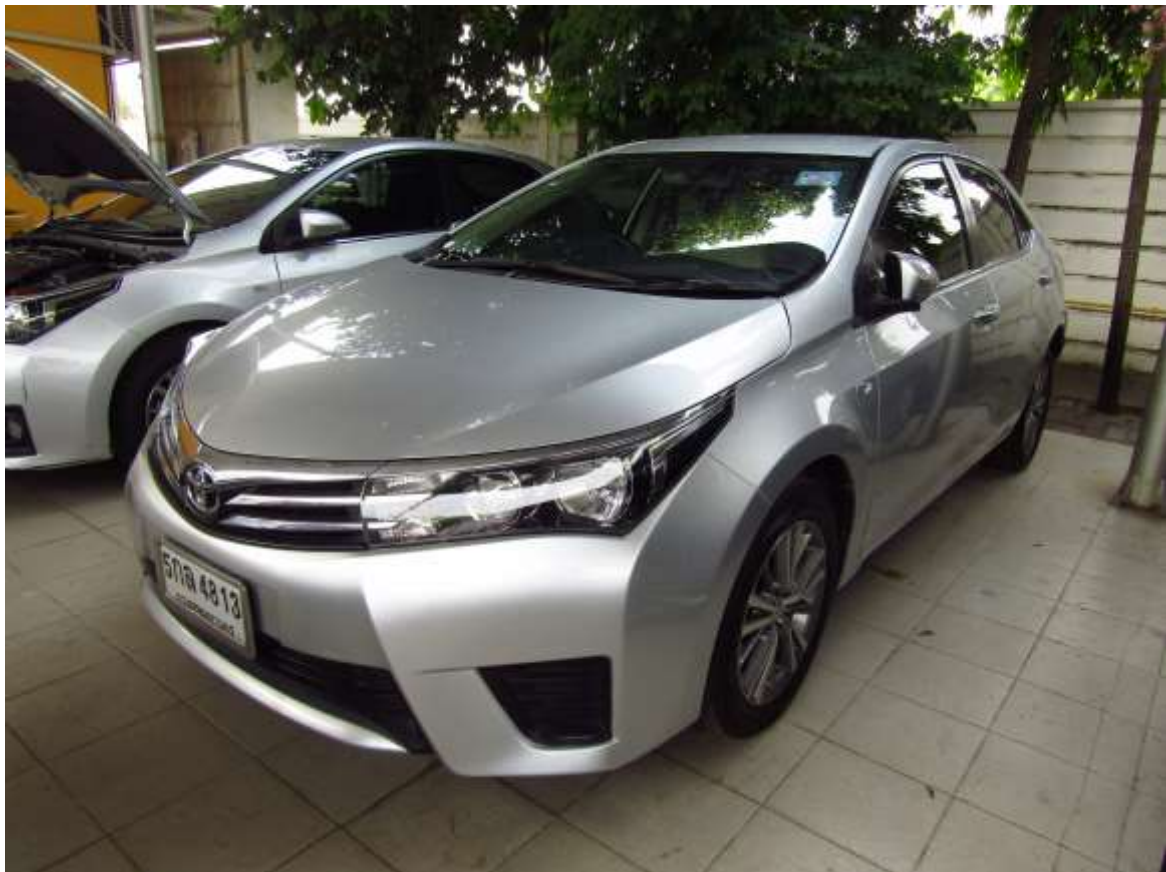
ภาพภายนอก - Exterior Visual Details:

เสาคโครงสร้าง C ซ้าย Left C-Pillar	สภาพดี
	เสาคโครงสร้าง D ซ้าย Left D-Pillar	N/A
	ระบบบังคับเลี้ยว Steering Components	สภาพดี
	อื่นๆเพิ่มเติม Others	N/A

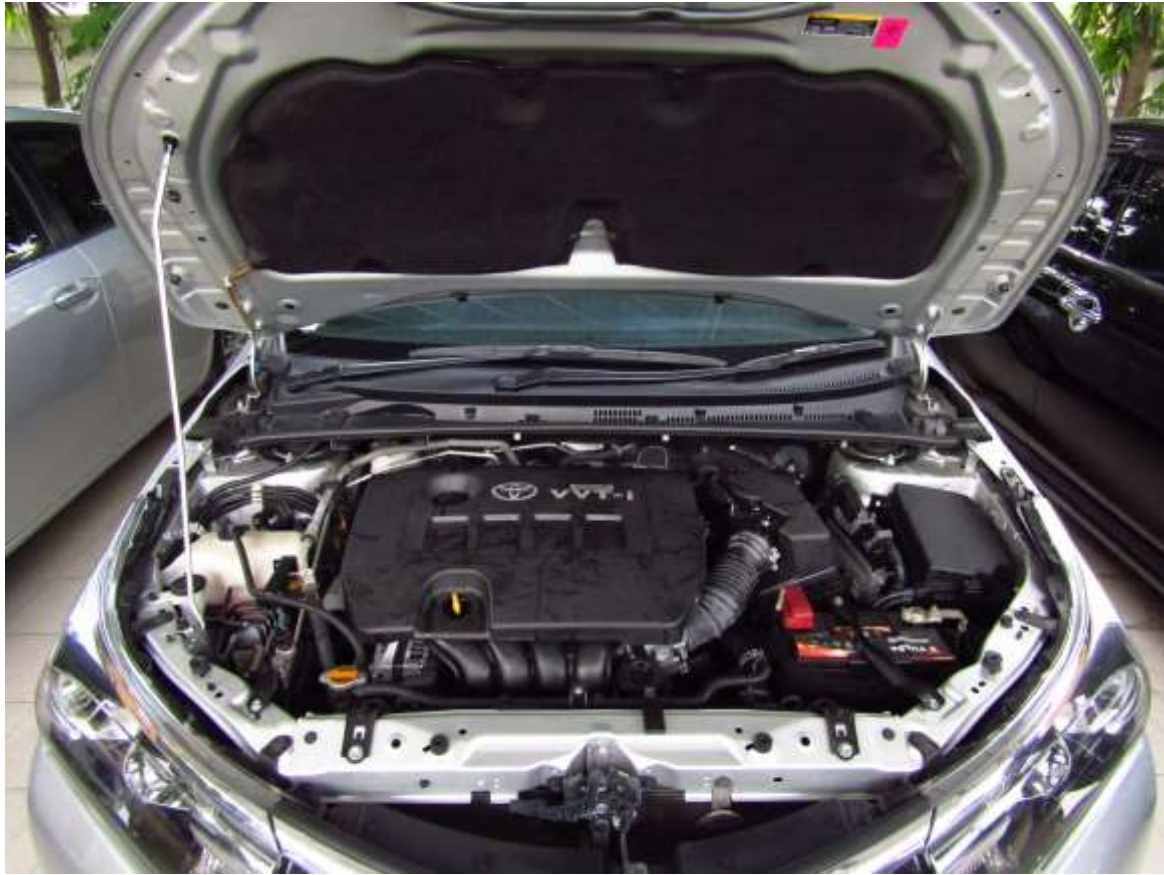
ภาพห้องเครื่อง - Engine Bay Visual Details:

การทดสอบ แบตเตอรี่ Battery Test	Battery Test		Charging System Test at 2000 rpm	
	Voltage	12.47	V	Voltage	14.04 V
	Rating	365	CCA	Status	Normal
	Current	386	CCA	Start System Test	
	Internal resistance	7.02	mΩ	Start Voltage	9.12 V
	State of Charge	67	%	Status	Normal
	State of Health	97	%	Max. Load Test at 2000 rpm	
	Status	Great		Max. Load	13.88 V
	Test Date	26.02.63		Voltage	
				Status	Normal
