I023/0249-43

Honda Civic 1.8 FB E i-VTEC AT

Nov 13, 2023

Vehicle Inspection Report
สรุปผลการตรวจสภาพรถ (Inspection Summary)

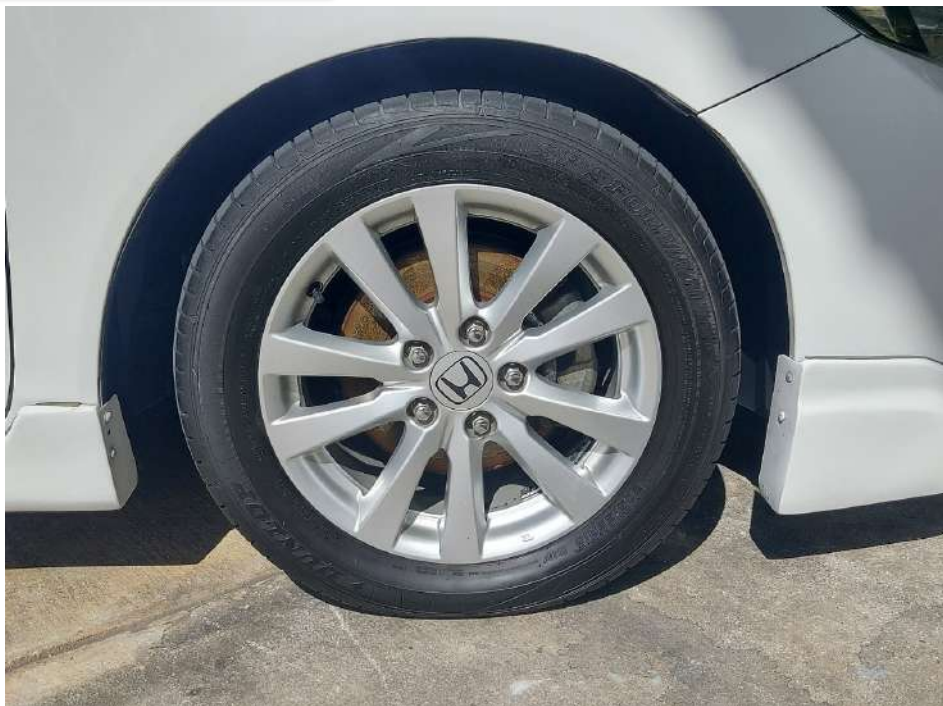
ขอบยาง ล้อ

13/22
