**I023/0101-88**

Mitsubishi Pajero Sport 2.4 Ralliart

29 พ.ค. 2023

## Vehicle Inspection Report สรุปผลการตรวจสภาพรถ (Inspection Summary)

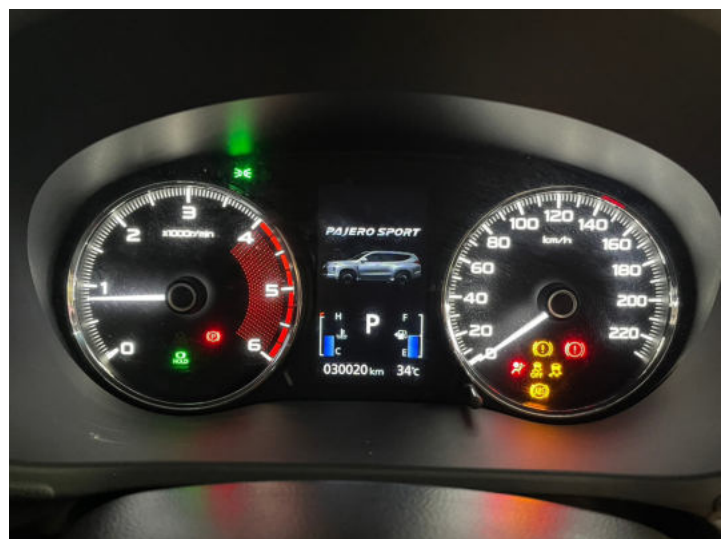
รูปเลขไมล์ (Mileage Picture): ▾

ระยะการใช้งาน (Mileage) :

30020

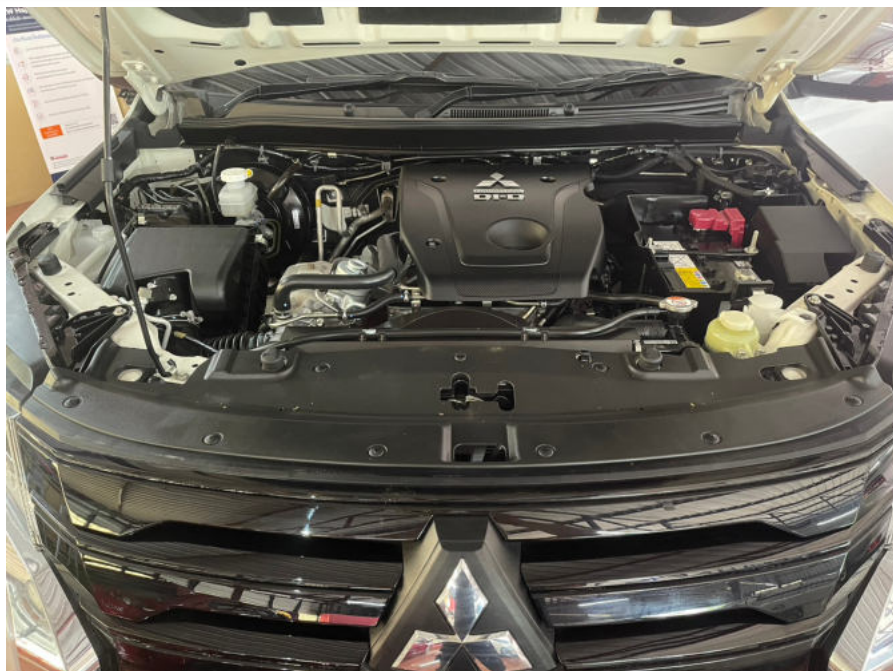
### ภาพห้องเครื่อง

### การทดสอบ แบตเตอรี่ Battery Test

| Voltage | 12.47 | V |
| Rating | 700 | CCA |
| Current | 628 | CCA |
| Internal resistance | 4.45 | mΩ |
| State of Charge | 83 | % |
| State of Health | 81 | % |
| Status | GREAT | |

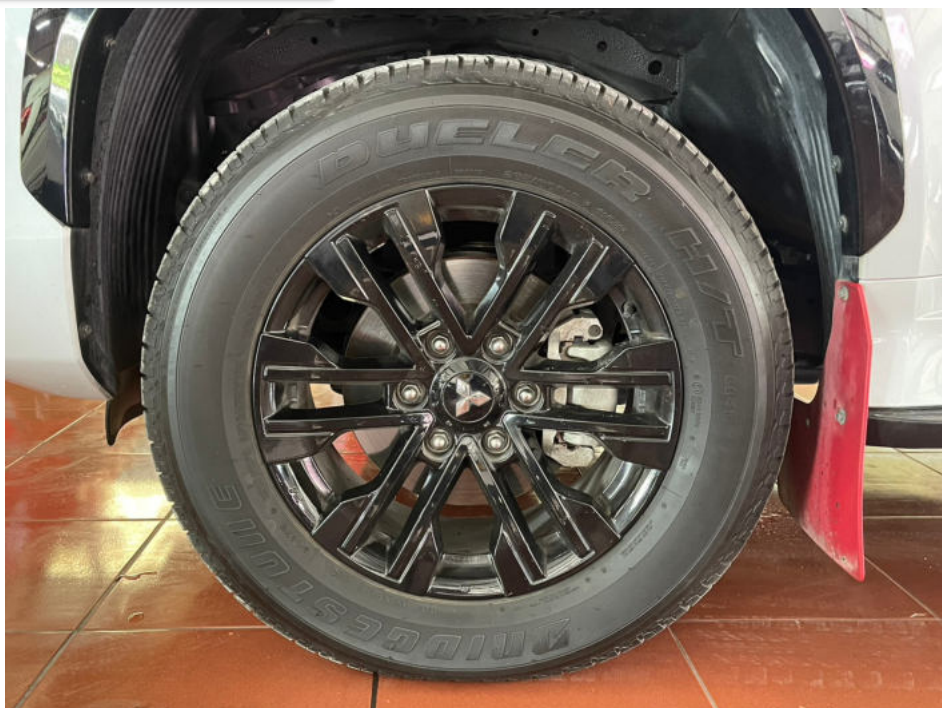
#### ขอบยาง ล้อ

#### Remark ยาง ล้อ และ เบรค ▾

41/21
