Vehicle Inspection Report

สรุปผลการตรวจสอบ (Inspection Summary)

ยี่ห้อ/รุ่น (Brand/Model): TOYOTA FORTUNER 2.4 SIGMA4 A/T	วันที่ตรวจสอบรถยนต์ (Date of Inspection): 22-01-64
หมายเลขตัวถัง (VIN): MR0HB3FS300154940	เลขคำขอบริการ (Job No.): I021/0001-26
หมายเลขเครื่องยนต์ (Engine No.): 2GD4519649	Vehicle Picture:  
ปีที่ผลิต (Build Date): 2018	
สีรถ (Color): น้ำตาล	
ระยะการใช้งาน(Mileage): 49,810 กม.	
หมายเลขทะเบียน (No. Plate): งธ 9800 ชลบุรี	
วันครบกำหนดชำระภาษี (Registration Expiry): 20 ก.ย. 64	
ชื่อลูกค้า (Customer Name): .1 โชว์รูมรถบ้านคุณฉัตรชัย & นิสสัน อินเทลลิเจนท์ ซ้อยส์ เอ็มเพอร์เรอร์	
ที่อยู่(Address): ถนนกาญจนา	
โทรศัพท์ (Tel): 098-665-5299	
สถานที่ตรวจสอบรถ (Inspection Place): .1 โชว์รูมรถบ้านคุณฉัตรชัย & นิสสัน อินเทลลิเจนท์ ซ้อยส์ เอ็มเพอร์เรอร์

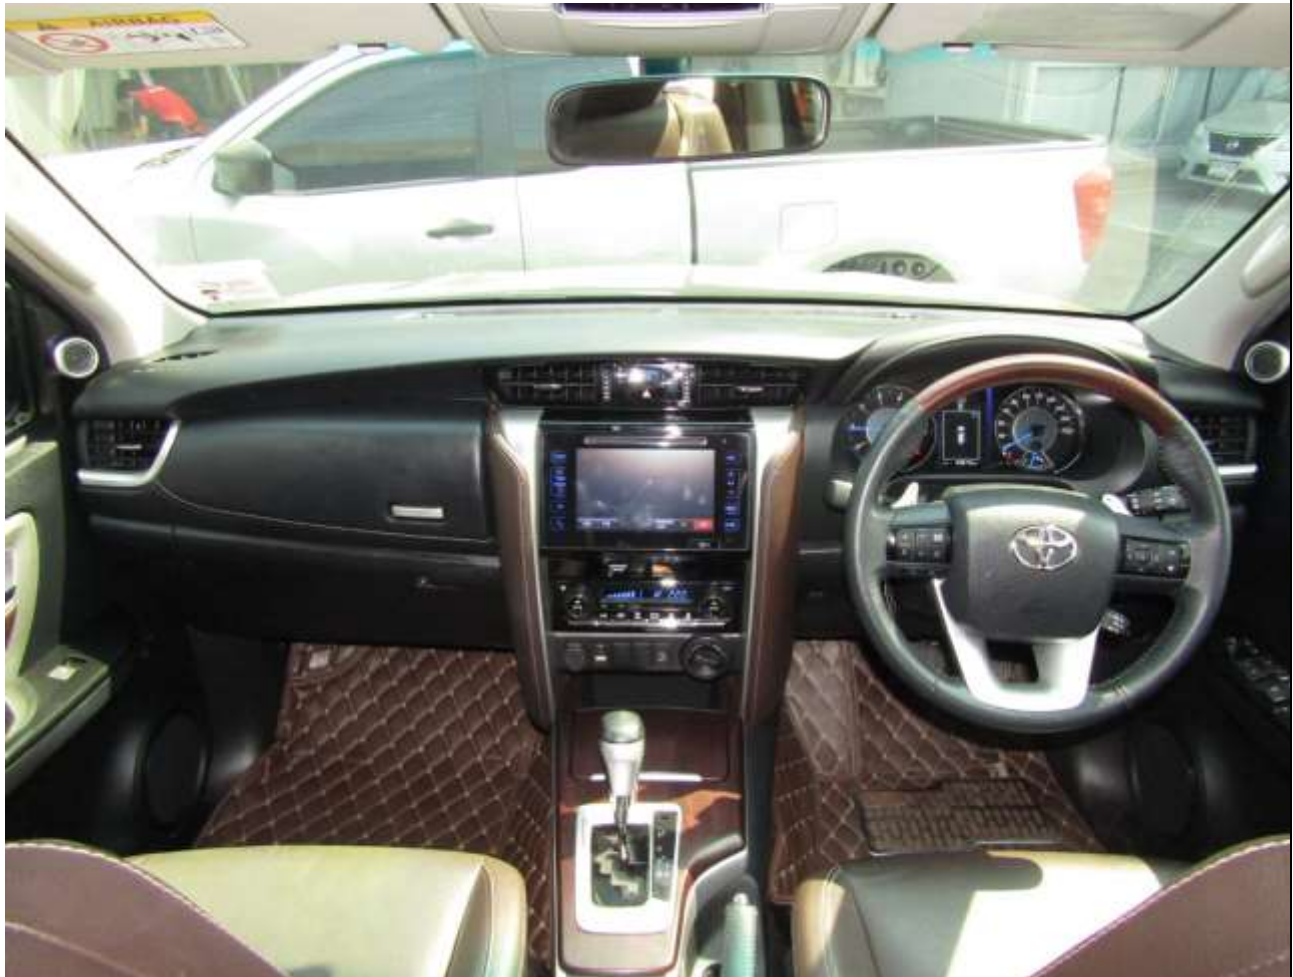
ภาพภายในด้านหน้า หลัง และ จุดบกพร่อง - Interior Visual Details (Front, Rear and/or Defect):

ที่นั่ง สภาพ Seat Appearance	สภาพตามอายุการใช้งาน

สภาพ รางได้เบาะ Seat slide adjust rail	สภาพตามอายุการใช้งาน

เข็มขัดนิรภัย Seat Belts	สภาพตามอายุการใช้งาน
