Vehicle Inspection Report

สรุปผลการตรวจสอบ (Inspection Summary)

ยี่ห้อ/รุ่น (Make/Model): FORD RANGER	วันที่ตรวจสอบรถยนต์(Date of Inspection): 12.12.60
เลขตัวถัง (VIN): MNBLMF050FW464436	เลขคำขอบริการ (Job No.) : I017/136-005
เลขเครื่องยนต์ (Engine No.): P5AT2065010	<p>Vehicle Picture:</p>  
ปีผลิต (Build Date):2015	
สี (Color): เทา	
เลขไมล์ (Mileage): 41192	
เลขทะเบียน (No. Plate): 6กภ 4792	
ทะเบียนหมดอายุ (Registration Expiry): 26 ก.ย. 61	
ชื่อลูกค้า Customer Name:	
ที่อยู่ (Address):	
โทรศัพท์(Tel):	
สถานที่ตรวจสอบรถ (Inspection Place): THE EXCLUSIVE MOTORS

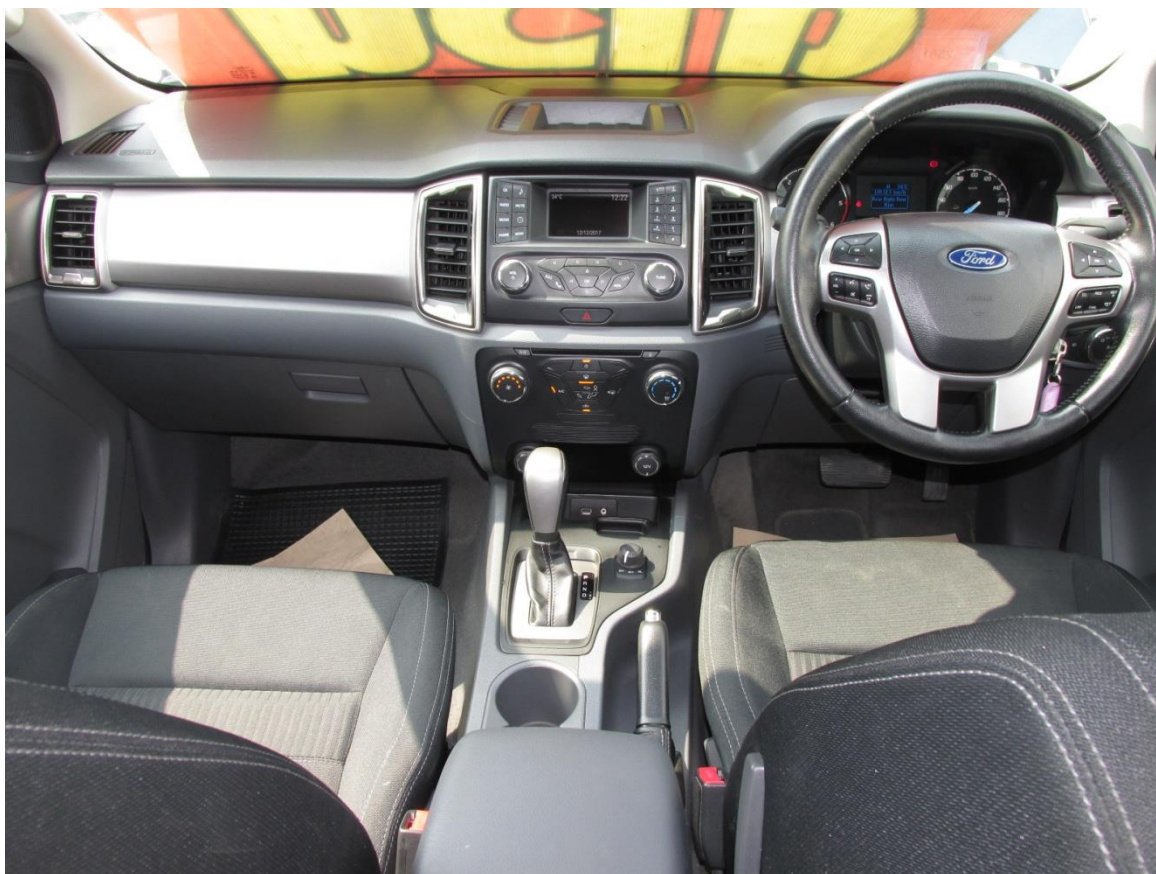
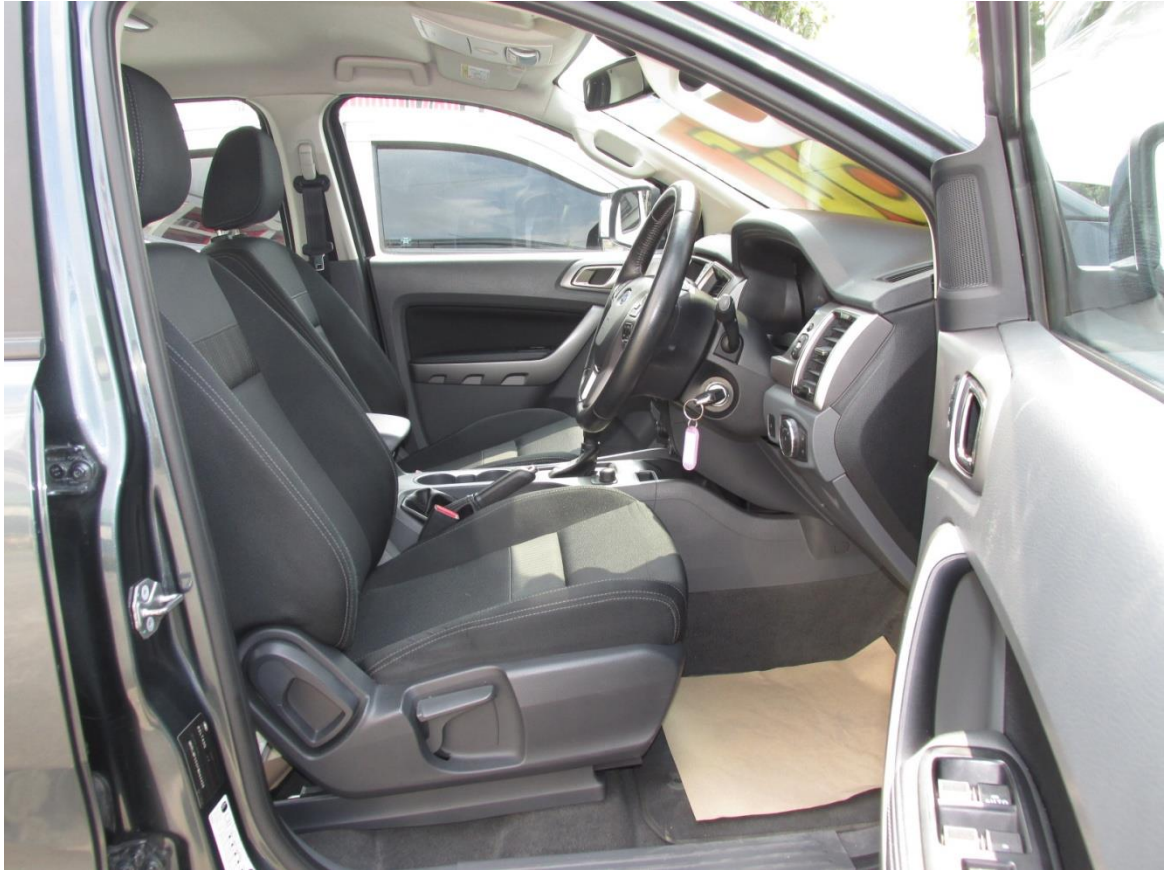
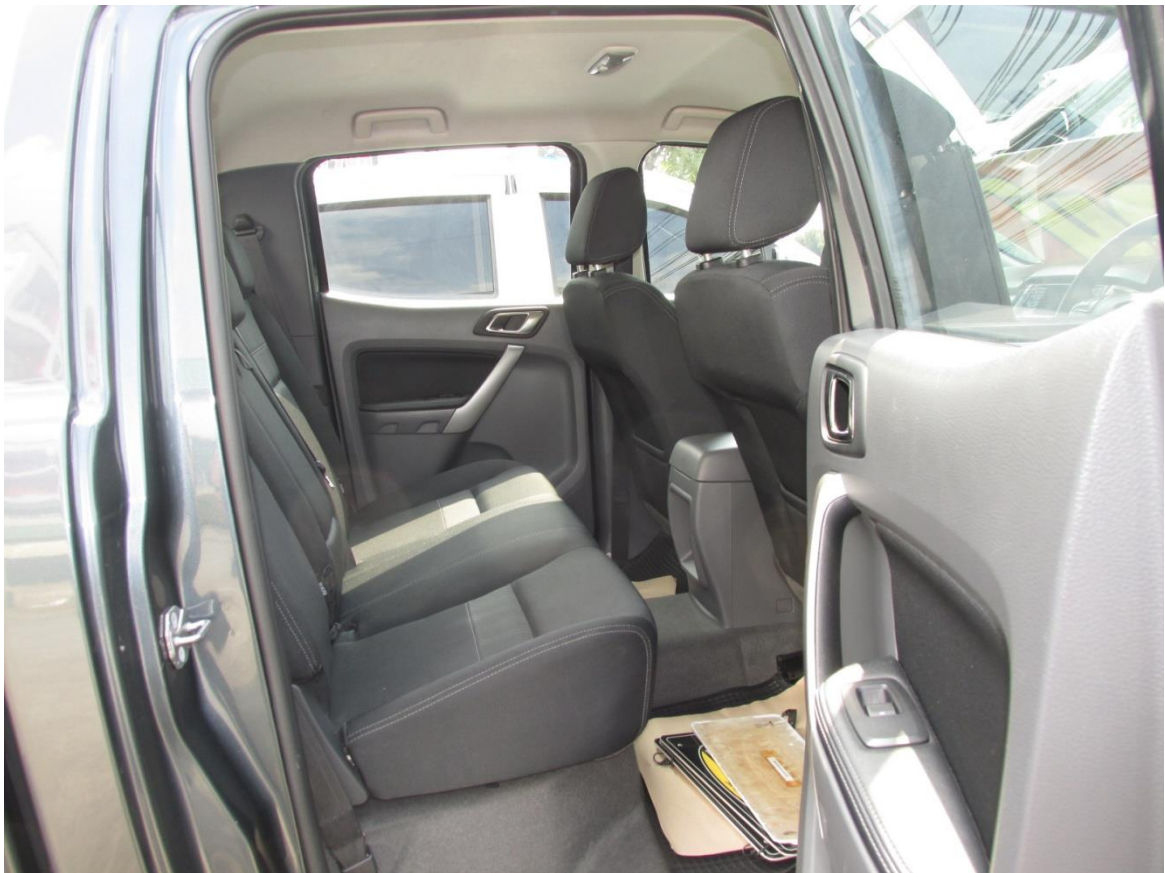
ภาพภายในด้านหน้า หลัง และ จุดบกพร่อง - Interior Visual Details (Front, Rear and/or Defect):

ที่นั่ง สภาพ Seat Appearance	สภาพดีตามอายุการใช้งาน
	การทำงาน การปรับ และการล็อกเบาะ Seat Adjust functional	ทำงานได้ดี
	สภาพ รางได้เบาะ Seat slide adjust rail	สภาพดีตามอายุการใช้งาน
	เข็มขัดนิรภัย Seat Belts	สภาพดีตามอายุการใช้งาน
	แผงคอนโซล Other Trims	สภาพดีตามอายุการใช้งาน
	เครื่องเสียงภายในรถ Radio/ Multiplayer	เปิด-ปิด ปกติ
	ลำโพง Speaker working	ทำงานปกติ
	ไล่ฝ้ากระจกหลัง Rear Window Demister	สภาพดีไม่พบรอยขาด
	อุปกรณ์ทำความเย็นและความร้อน Air Condition/Heater	แอร์เย็น ทำงานปกติ
	ชุดปัดน้ำฝน และระบบฉีดน้ำ Washers & Wipers	ทำงานปกติ
	แตร Horn	ทำงานปกติ
	บานพับและกอลอนประตู Doors, Locks & Hinges	สภาพดีเหมาะสมกับอายุการใช้งาน
	การเปิดประตูจากด้านใน Door Handle (inside)	ทำงานได้ดี
	สภาพยางขอบประตู Weather Strip	สภาพดีเหมาะสมกับอายุการใช้งาน
	การทำงานของกระจก Window Operation	ทำงานเปิด-ปิด ปกติ

หน้าปัดและมาตรวัด ปกติ หรือ มีไฟโชว์หรือไม่ Dash Warning Lights & Gauges	ไม่มีไฟโชว์

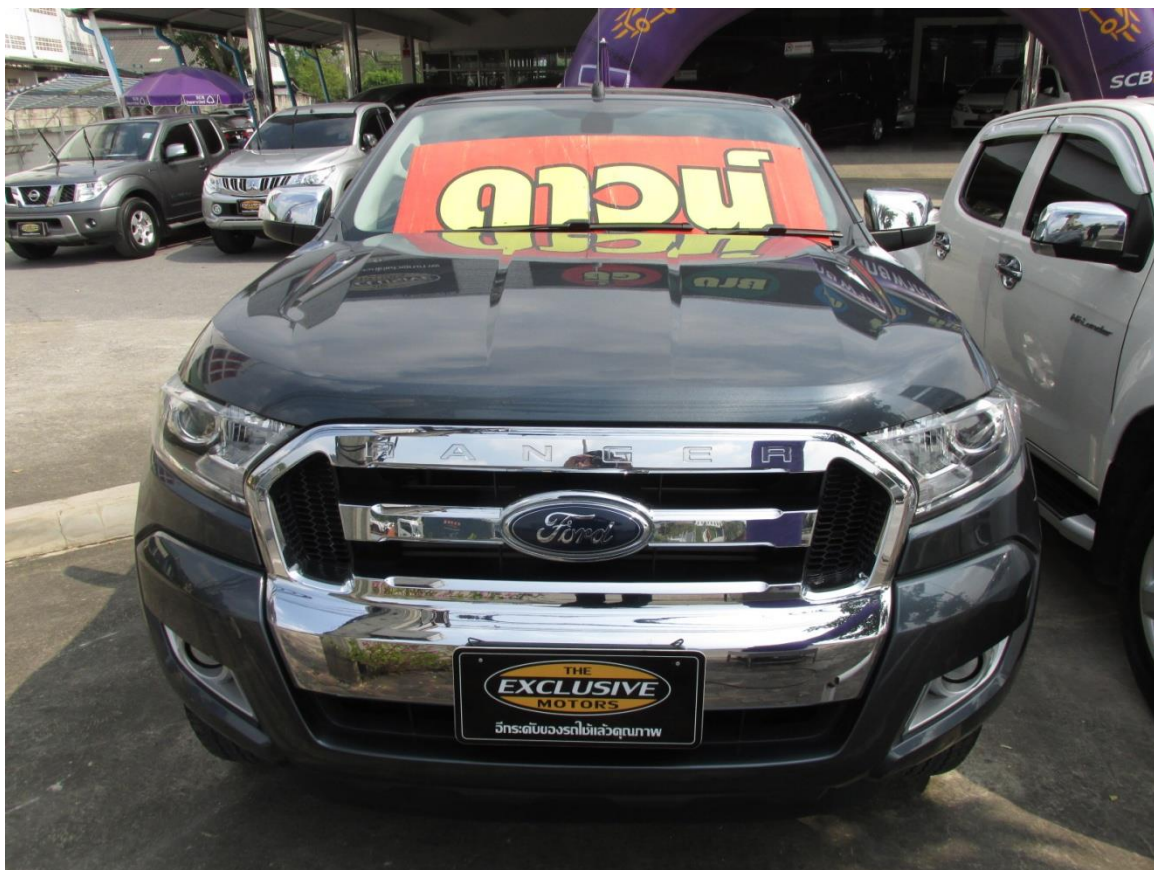
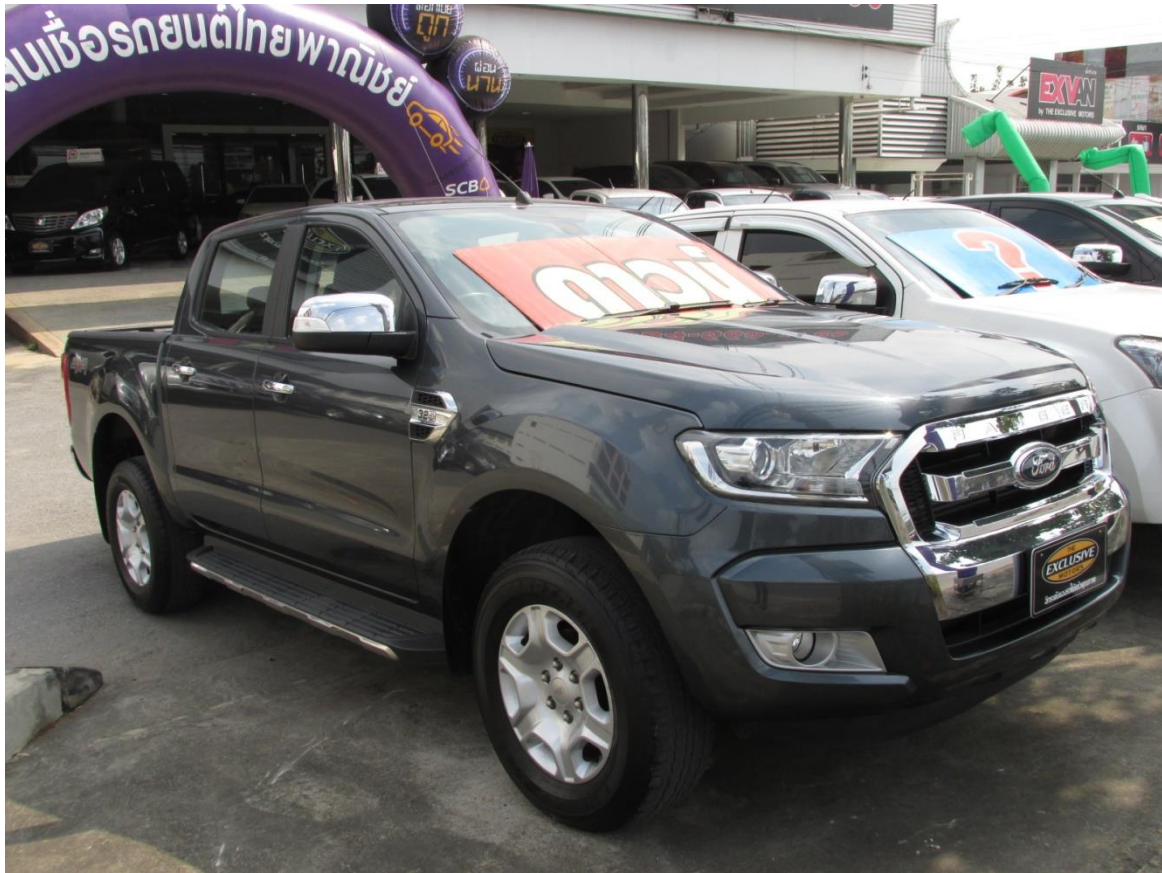
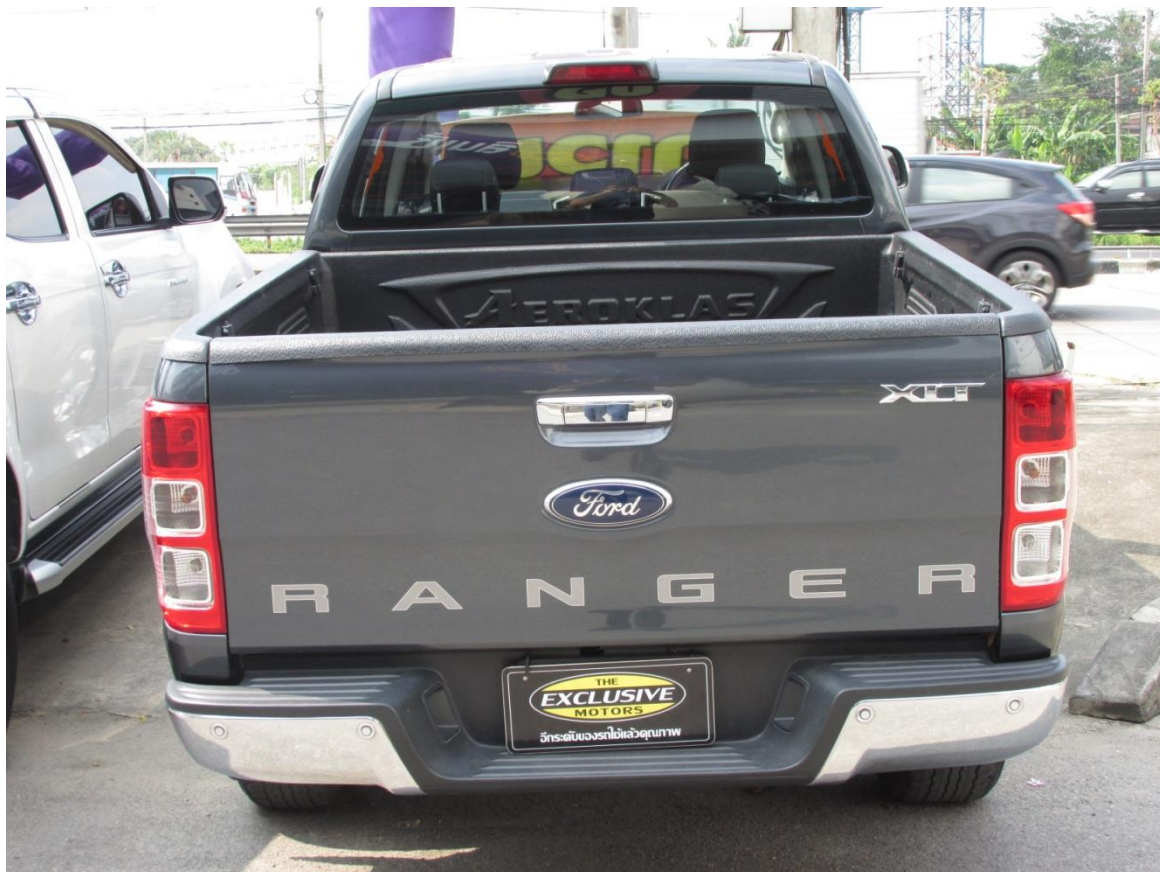
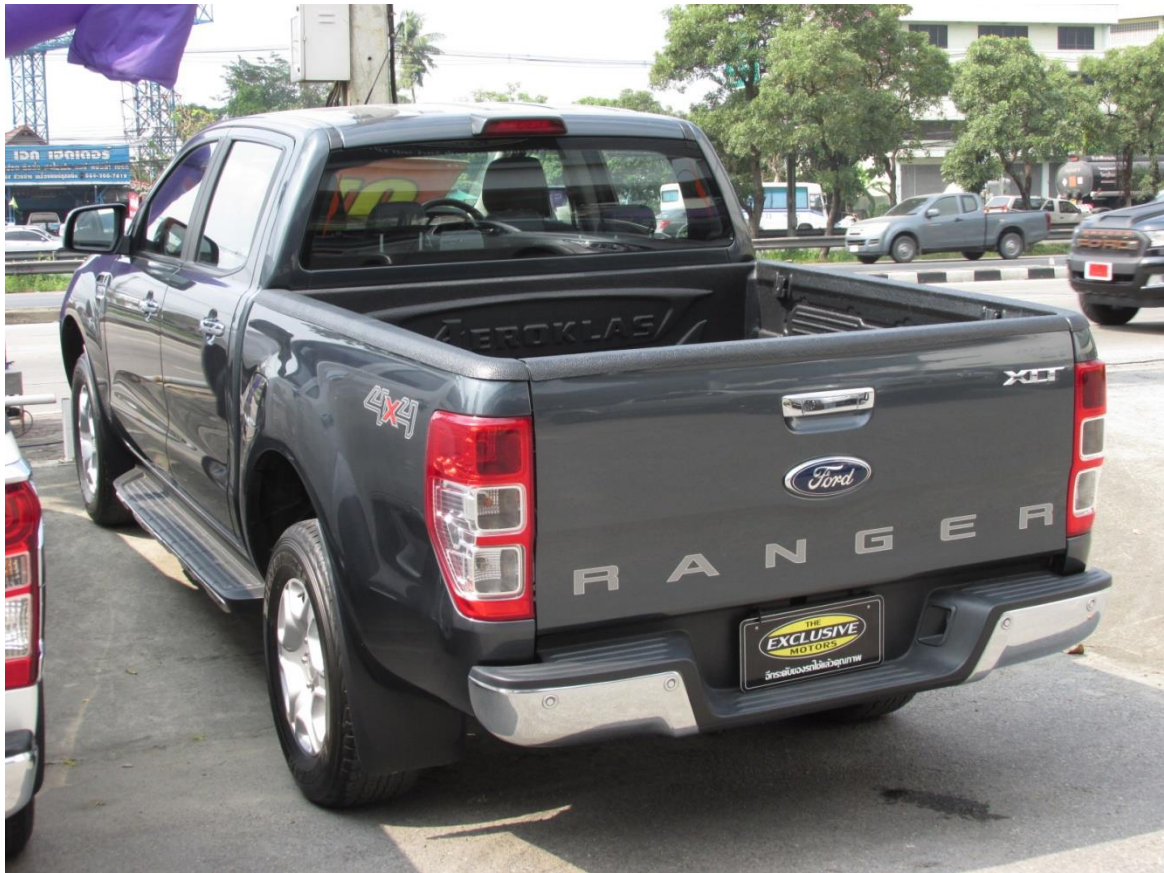
ภาพภายนอก - Exterior Visual Details:

กันชนหน้า Front Bumper	สภาพดี
	คาน รับกันชนหน้า (ขวา) Front Side Member (Right) Appearance	สภาพดี
	คาน รับกันชนหน้า (ซ้าย) Front Side Member (Left) Appearance	สภาพดี
	กระจังหน้ารถ Front Grill	สภาพดี
	ชุดคานหน้ารับหม้อน้ำ Radiator Core Support	สภาพดี
	ฝากระโปรงหน้ารถ Bonnet	สภาพดี
	ฝาห้องเครื่องด้านหน้า Cowl Panel Fire Wall	สภาพดี
	กระจกหน้า Windshield	สภาพดี
	หลังคา Roof	สภาพดี
	สภาพ และการทำงาน หลังคาชั้นรูป หลังคาเปิดประทุน Sunroof/Convertible functional and appearance	N/A
	แก้มหน้าขวา Front Right Wing	สภาพดี
	ประตูหน้าขวา Front Right Door	สภาพดี
	กระจกมองข้างขวา Right Rear Mirror	สภาพดี
	ประตูหลังขวา Rear Right Door	สภาพดี

ประตูเลื่อนด้านขวา Sliding Right Door	N/A
	แก้มหลังขวา Rear Right Wing	สภาพดี
	ขายน้าด้านขวา Right Rocker Panel	สภาพดี
	แก้มหน้าซ้าย Front Left Wing	สภาพดี
	ประตูหน้าซ้าย Front Left Door	สภาพดี
	กระจกมองข้างซ้าย Left Rear Mirror	สภาพดี
	ประตูหลังซ้าย Rear Left Door	สภาพดี
	ประตูเลื่อนด้านซ้าย Sliding Left Door	N/A
	แก้มหลังซ้าย Rear Left Wing	สภาพดี
	ขายน้าด้านซ้าย Left Rocker Panel	สภาพดี
	ประตูหลัง Rear Tail Gate	N/A
	ฝากระโปรงหลัง Boot	สภาพดี
	กระจกหลัง Rear Screen	สภาพดี
	กันชนหลัง Rear Bumper	สภาพดี
	คาน รับกันชนหลัง (ขวา) Rear Side Member (Right) Appearance	สภาพดี

คาน รับกันชนหลัง (ซ้าย) Rear Side Member (Right) Appearance	สภาพดี
	เสาโครงสร้าง A ขวา Right A-Pillar	สภาพดี
	เสาโครงสร้าง B ขวา Right B-Pillar	สภาพดี
	เสาโครงสร้าง C ขวา Right C-Pillar	สภาพดี
	เสาโครงสร้าง D ขวา Right D-Pillar	N/A
	เสาโครงสร้าง A ซ้าย Left A-Pillar	สภาพดี
	เสาโครงสร้าง B ซ้าย Left B-Pillar	สภาพดี
	เสาโครงสร้าง C ซ้าย Left C-Pillar	สภาพดี
	เสาโครงสร้าง D ซ้าย Left D-Pillar	N/A
	สภาพรวมของโครงสร้างแชสซี Chassis Frames & Members Appearance	สภาพดี
	สภาพใต้ท้องรถและอุปกรณ์ใต้ท้องรถ Under Body and Parts Appearance	สภาพดีตามอายุการใช้งาน
	ช่วงล่างหน้า Front Suspension	สภาพดีตามอายุการใช้งาน
	ช่วงล่างหลัง Rear Suspension	สภาพดีตามอายุการใช้งาน
	ระบบบังคับเลี้ยว Steering Components	สภาพดีตามอายุการใช้งาน
	เสื้อเกียร์ Transmission Housing	สภาพดีตามอายุการใช้งาน

ท่อไอเสีย Exhaust	สภาพดีตามอายุการใช้งาน
	เฟืองท้าย Differenia	สภาพดีตามอายุการใช้งาน
	เพลลาขับ Drive Shafts	สภาพดีตามอายุการใช้งาน
	การทำงานของเปิดปิดประตูทุกบาน All Door Handle Functional	ปกติ
	การทำงานของฝาช่องเติมน้ำมัน Fuel Cap functional	ปกติ
	ช่องเก็บยางอะไหล่ Spare Tire Housing	สภาพดี
	อื่นๆเพิ่มเติม Others	N/A

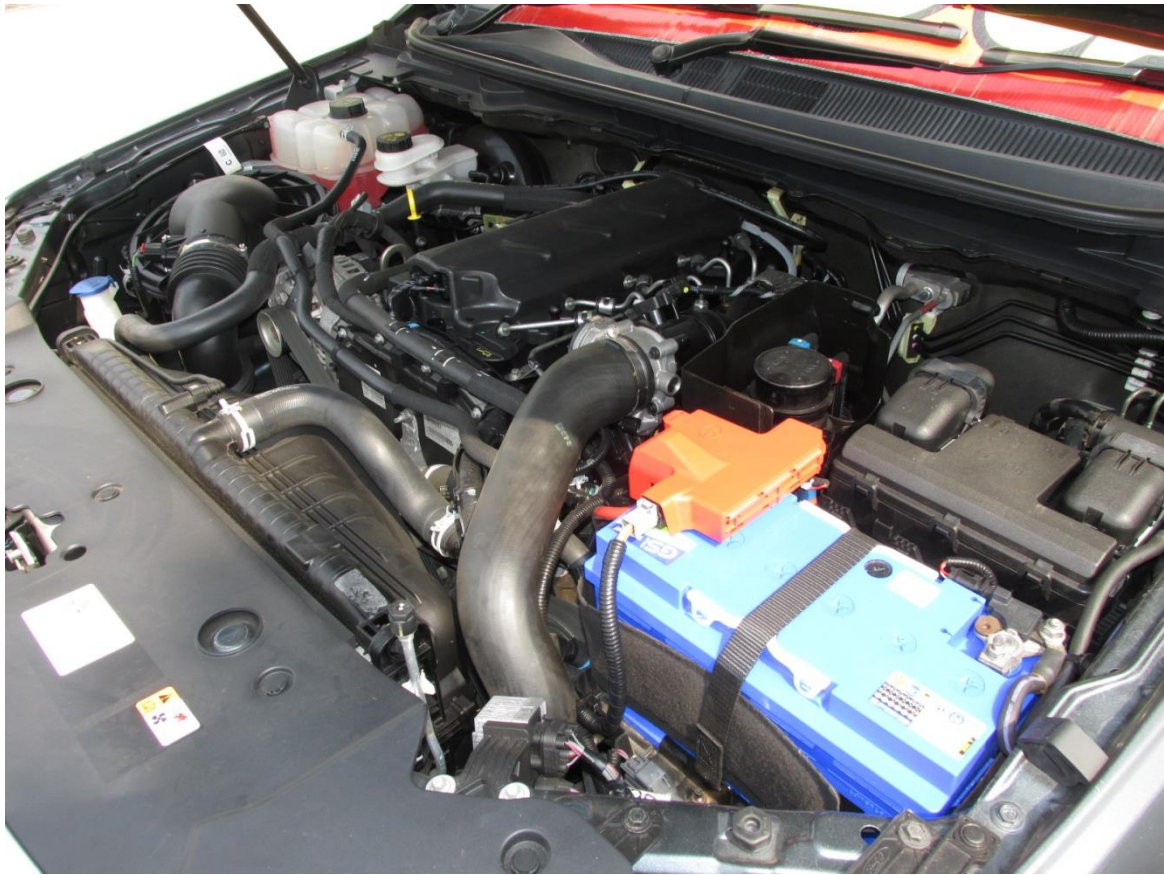
ภาพห้องเครื่อง - Engine Bay Visual Details

เครื่องยนต์ไม่พบการรั่วซึม No any leak on engine	ใช่

สภาพรวมของโครงสร้างแชสซี Chassis Frames & Members Appearance	สภาพดีตามอายุการใช้งาน

การรั่วไหลของน้ำมัน Fluid Leaks	ไม่มี

หม้อน้ำ และฝาหม้อน้ำ Radiator & Cap	สภาพดีตามอายุการใช้งาน																																					
	รอกและสายพาน Drive Belt & Pulleys	สภาพดีตามอายุการใช้งาน																																					
	หม้อลมเบรค Brake Booster	สภาพดีตามอายุการใช้งาน																																					
	แม่ปั้มเบรค Master Cylinder Pressure	สภาพดีตามอายุการใช้งาน																																					
	แบตเตอรี่ไม่รั่ว และ ชุดยึด ไม่มีสนิม No any leak on battery and no corrosion on battery support bracket	สภาพดีตามอายุการใช้งาน																																					
	การทดสอบ แบตเตอรี่ Battery Test Note: If state of charge is lower than 80%, battery need to fully recharge before used. (ถ้า state of charge ต่ำกว่า 80% ควรทำการชาร์ต แบตเตอรี่ให้เต็มก่อนใช้งาน)

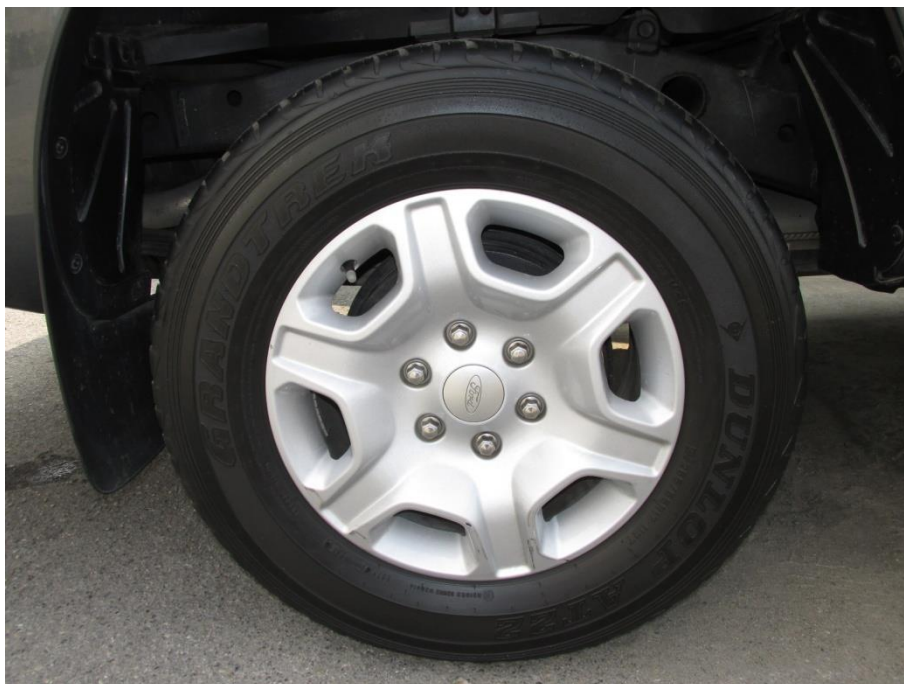
ภาพโดยรวมของยาง ล้อ และ เบรค - Tyres, Wheels & Brakes Visual Details:

สภาพยางรถยนต์, เดือน/ปี ผลิต Tyres Appearance, Year	ปียางผลิต 2415 ยางสภาพดี
	สภาพล้อรถ Wheel Rims Appearance	สภาพดีตามอายุการใช้งาน
	ยางอะไหล่ และล้อ Spare Tyre & Rim	สภาพดีตามอายุการใช้งาน
	ก้ามเบรค และท่อน้ำมัน Brake Hose Callipers & Pipes	สภาพปกติไม่พบการรั่วซึม
	ผ้าเบรค (หน้า/หลัง) Brake Pads (Front/Rear)	สภาพดีตามอายุการใช้งาน
	จานเบรค Brake Discs (Front/Rear)	ควรเจียจานเบรคครั้งต่อไปที่เปลี่ยนผ้าเบรค
	ดรัมเบรคล้อหลัง Brakes and Drums any No Leakage	สภาพดีตามอายุการใช้งาน
	การทำงานของเบรคมือ Park Brake function	ระบบการทำงานปกติ
	คำแนะนำอื่นๆ Other	N/A
