**I023/0276-14**

Mercedes-Benz E250

Nov 3, 2023

# Vehicle Inspection Report สรุปผลการตรวจสภาพรถ (Inspection Summary)

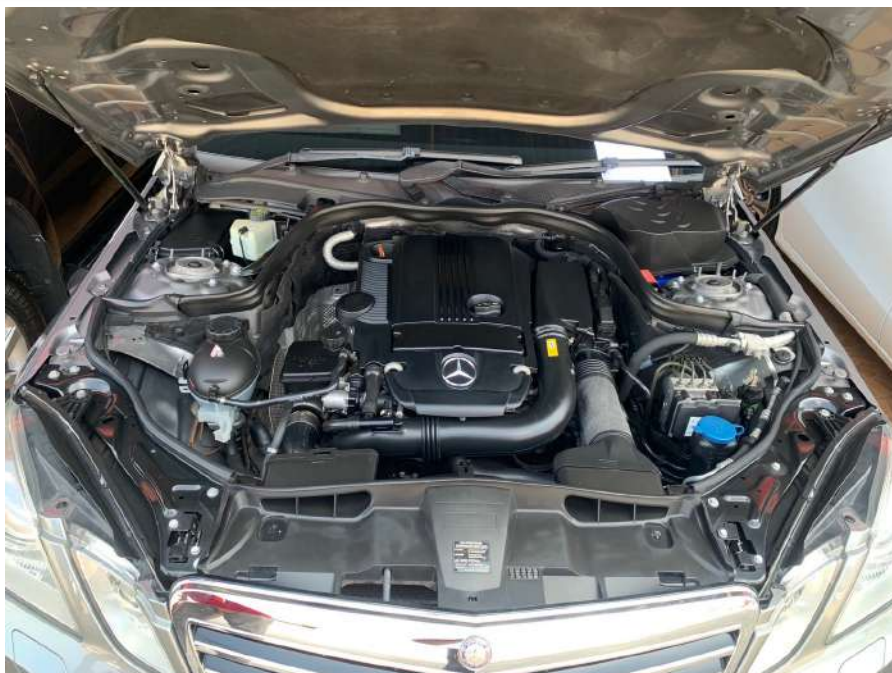
### ภาพห้องเครื่อง

Voltage	11.95	V
Rating	600	CCA
Current	399	CCA
Internal resistance	7.01	mΩ
State of Charge	18	%
State of Health	44	%
Status	REPLACE

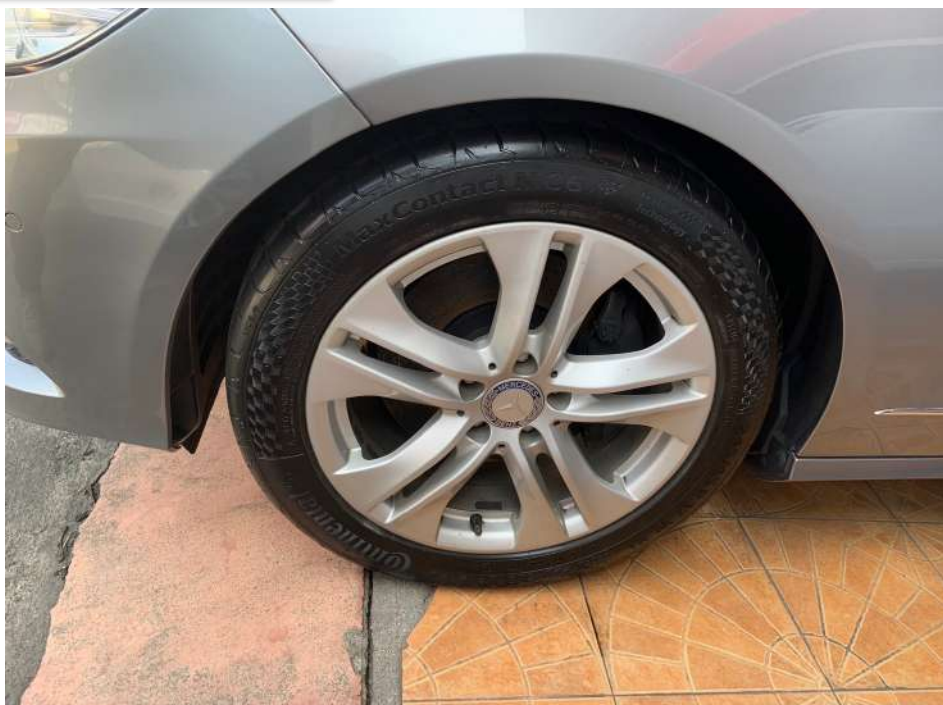
#### ขอบยาง ล้อ

5.1 สภาพยางรถยนต์, สัปดาห์/ปี ผลิต Tires Appearance, Year

พอใช้ (Fair)

50/18
