I023/0087-40

Toyota Camry 2.0 G Extremo

16 มี.ค. 2023

# Vehicle Inspection Report สรุปผลการตรวจสอบสภาพรถ (Inspection Summary)

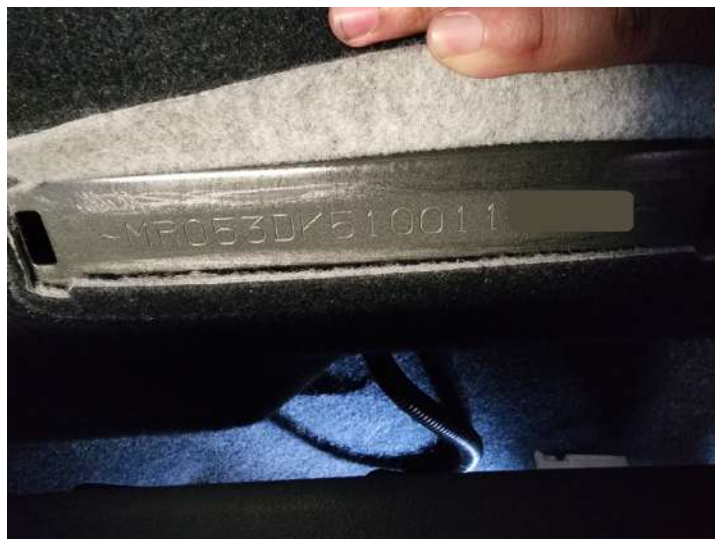
รูปเลขตัวถัง (VIN Picture): ▾

- ✓ แผ่นเพลทเลขตัวถังมองเห็นได้ชัดเจน
- ✓ ชิ้นส่วนประกอบตัวถังรถ ผ่านการวัดค่าความหนาของสีแล้ว
- ✓ สีรถตรงตามเสาเสาเอกรัดทะเบียน

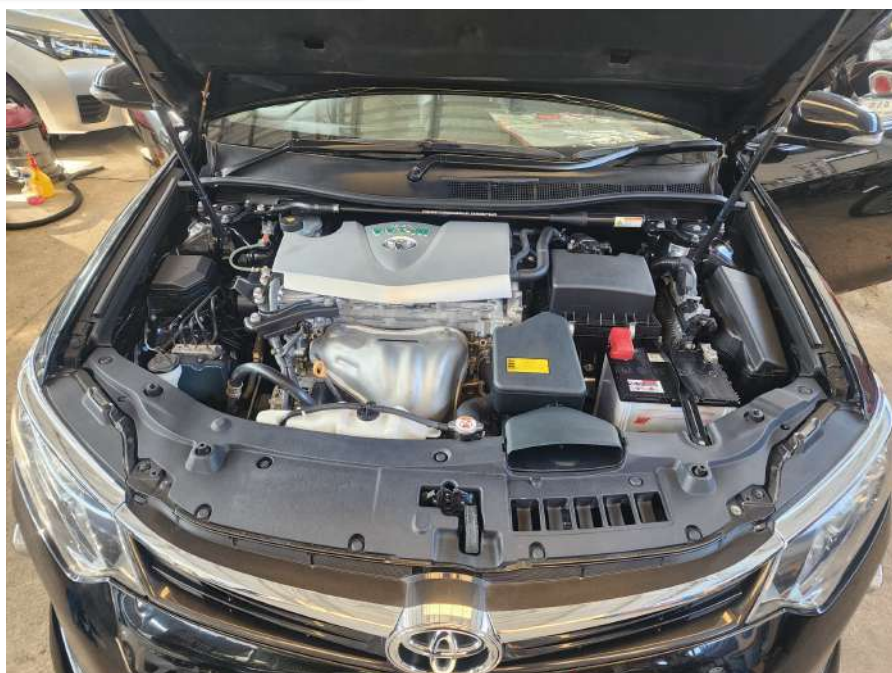
### ภาพห้องเครื่อง

- ✓ รอบเดินเบาของเครื่องยนต์ปกติ
- ✓ ไม่มีปัญหาการสตาร์ทเครื่อง
- ✓ ระบบระบายความร้อนเครื่องยนต์แสดงค่าปกติ
- ✓ ไม่เกิดเสียงจากชิ้นส่วนหรือสายพานหน้าห้องเครื่อง
- ✓ ระบบเบรคไม่มีรอยร้าวซึม
- ✓ เครื่องยนต์ไม่มีคราบ/รอยร้าวซึม

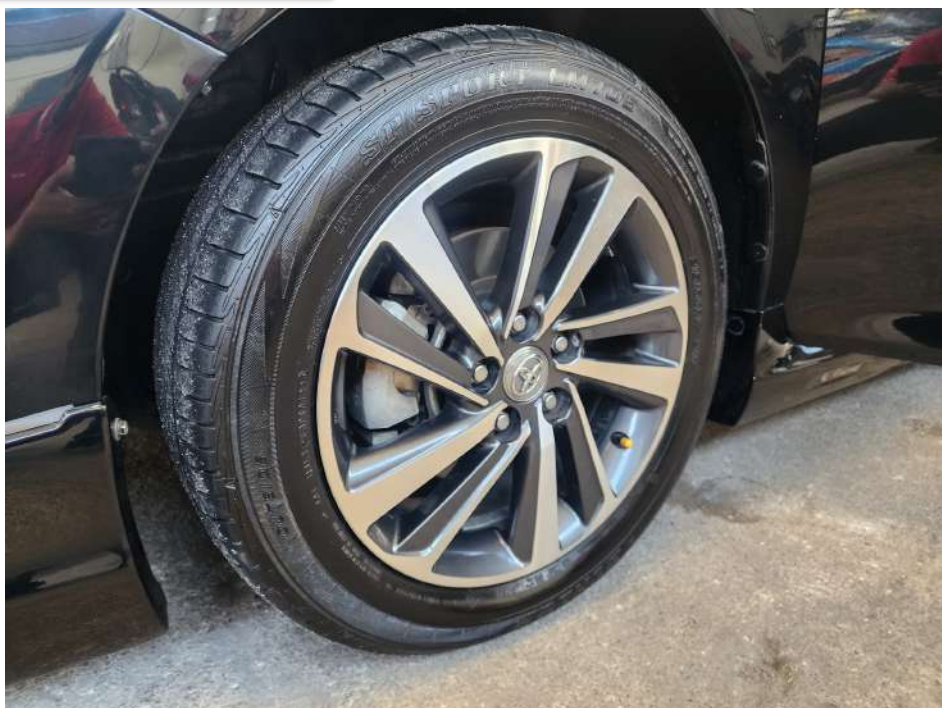
#### ขอบยาง ล้อ

01/22
