Vehicle Inspection Report

ยี่ห้อ/รุ่น (Brand/Model): TOYOTA CAMRY HYBRID	วันที่ตรวจสอบรถยนต์ (Date of Inspection): 7.6.61
หมายเลขตัวถัง (VIN): MRO53CK5004010847	เลขคำขอบริการ (Job No.) : I018/018-0151
หมายเลขเครื่องยนต์ (Engine No.): 2AR-U023792	Vehicle Picture:

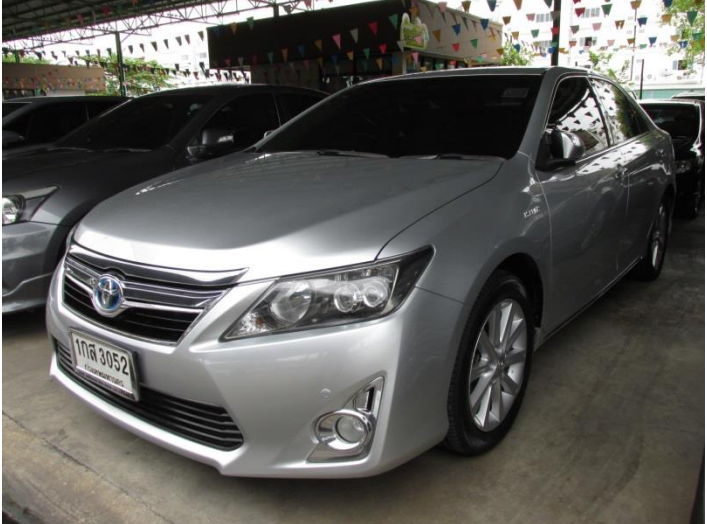
รถสภาพดี โครงสร้างไม่เคยอุบัติเหตุ ไม่เคยจมน้ำและไฟไหม้

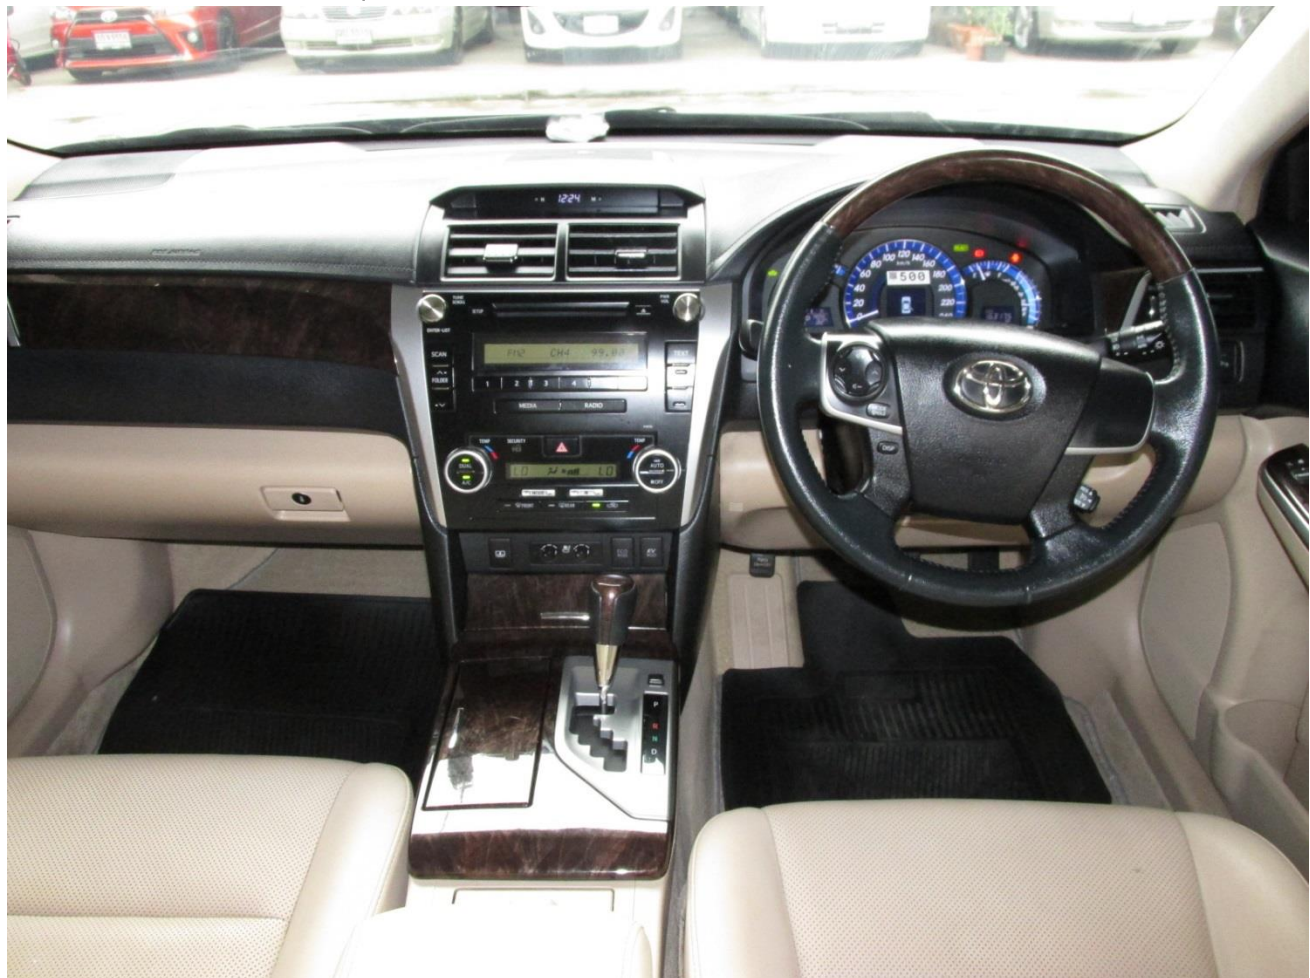
ภาพภายในด้านหน้า หลัง และ จุดบกพร่อง - Interior Visual Details (Front, Rear and/or Defect):

ที่นั่ง สภาพ Seat Appearance	สภาพดีตามอายุการใช้งาน
 	การทำงาน การปรับ และการล็อกเบาะ Seat Adjust functional	ทำงานได้ดี
 	สภาพ รางได้เบาะ Seat slide adjust rail	สภาพดีตามอายุการใช้งาน
 	เข็มขัดนิรภัย Seat Belts	สภาพดีตามอายุการใช้งาน
 	แผงคอนโซลหน้า Other Trims	สภาพดีตามอายุการใช้งาน
 	เครื่องเสียงภายในรถ Radio/ Multiplayer	เปิด-ปิด ปกติ
 	ลำโพง Speaker working	ทำงานปกติ
 	ไดร์ฟกระจกหลัง Rear Window Demister	สภาพดีไม่พบรอยขาด
 	อุปกรณ์ปรับอากาศทำความเย็นและ ความร้อน Air Condition/Heater	ทำงานปกติ
 	ชุดปัดน้ำฝน และระบบฉีดน้ำกระจก Washers & Wipers	ทำงานปกติ
 	แตร Horn	ทำงานปกติ
 	บานพับ และกลอนประตู Doors, Locks & Hinges	สภาพดีเหมาะสมกับอายุการใช้งาน
 	การเปิดประตูจากด้านใน Door Handle (inside)	ทำงานได้ดี
 	สภาพยางขอบประตู Weather Strip	สภาพดีเหมาะสมกับอายุการใช้งาน
 	การทำงานของกระจกเลื่อนไฟฟ้า Window Operation	ทำงานเปิด-ปิด ปกติ

หน้าปัดและมาตรวัด ปกติ หรือ มีไฟ โชนหรือไม่มี Dash Warning Lights & Gauges	ไม่มีไฟโชน
 	การวินิจฉัยผ่านทาง OBD2 On-Board Diagnostics (OBD)	ปกติ
 	ระบบไฟส่องสว่าง All Lights System	ปกติ
 	สมุดคู่มือรถ Owner's Manual & Service Intervals	N/A
 	อื่นๆ เพิ่มเติม เช่น กลิ่น เศษกระดาษ Odor and Other	N/A

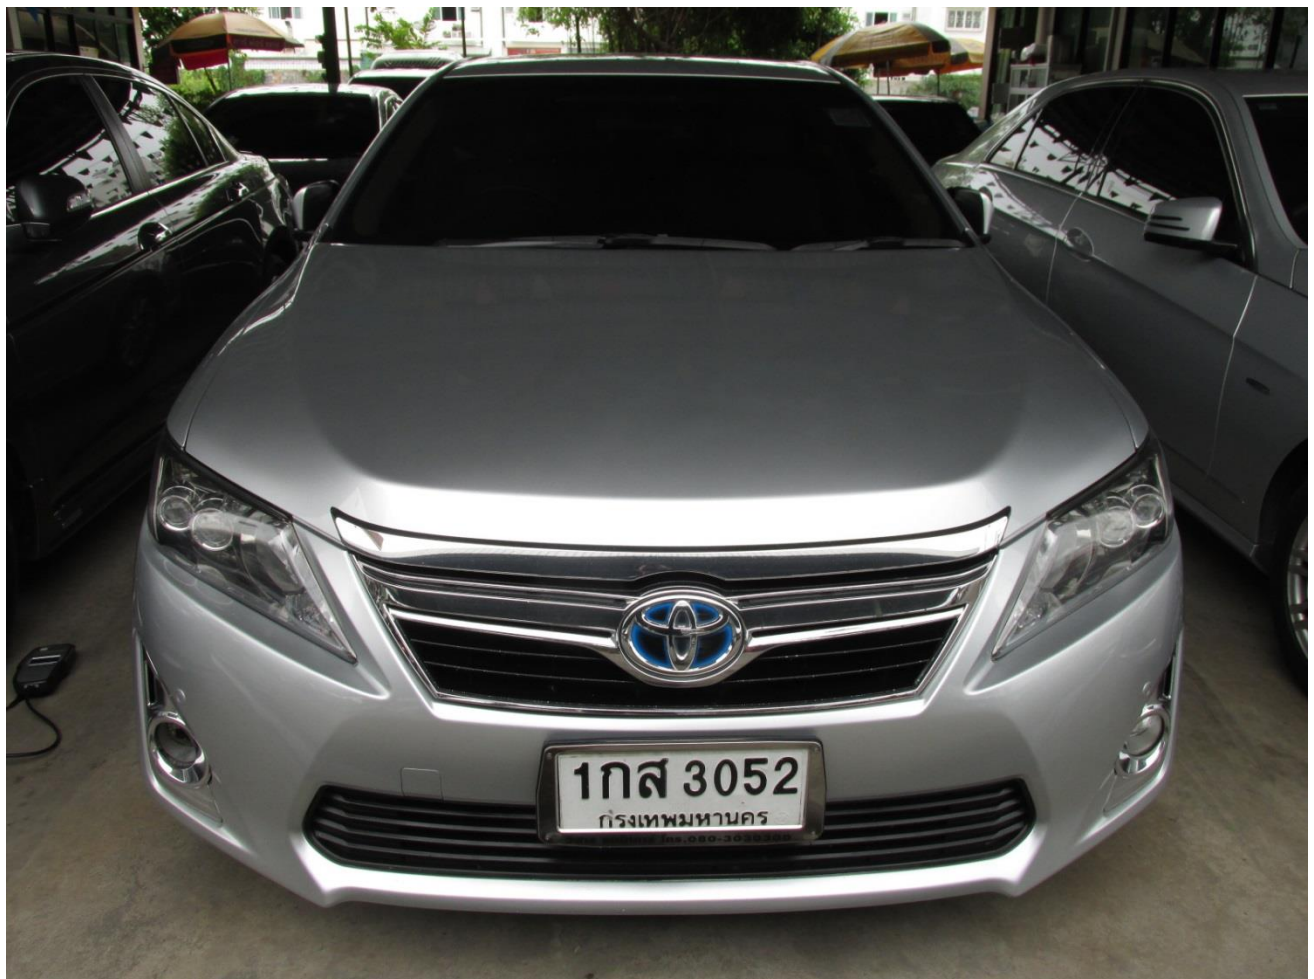
ภาพภายนอก - Exterior Visual Details:

กระจังหน้ารถ Front Grill	มีรอยสะเก็ดหิน

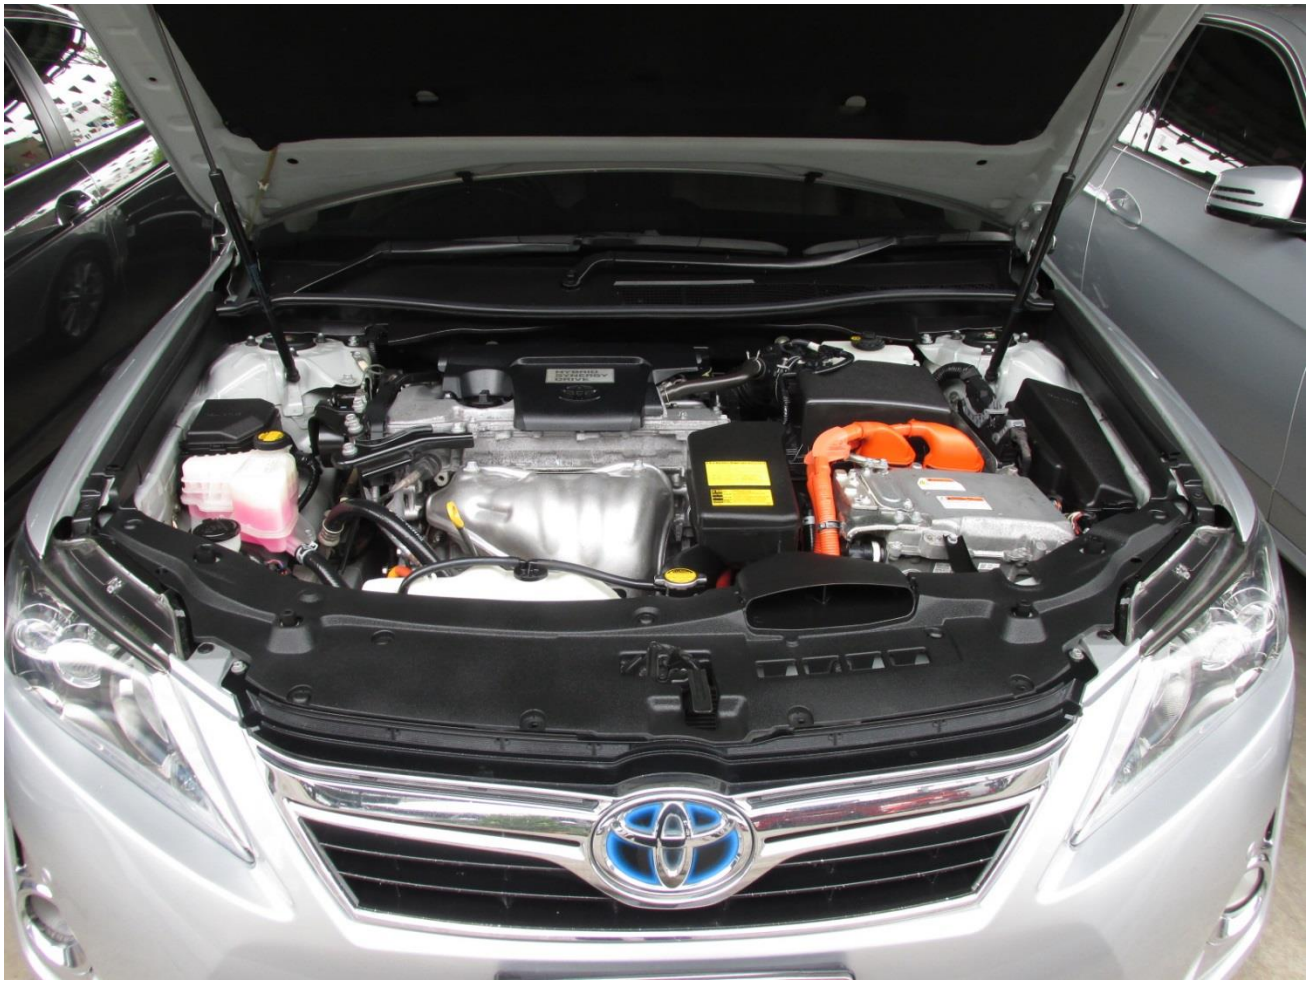
ภาพห้องเครื่อง - Engine Bay Visual Details:

Battery Test																																							
Voltage	12.73 V																																						
Rating	485 CCA																																						
Current	295 CCA																																						
Internal resistance	9.19 mΩ																																						
State of Charge	93 %																																						
State of Health	38 %																																						
Status	Replace																																						
Test Date	6.6.61																																						
Charging System Test at 2000 rpm																																							
Voltage	13.34 V																																						
Status	Normal																																						
Start System Test																																							
Start Voltage	8.76 V																																						
Status	Normal																																						
Max. Load Test at 2000 rpm

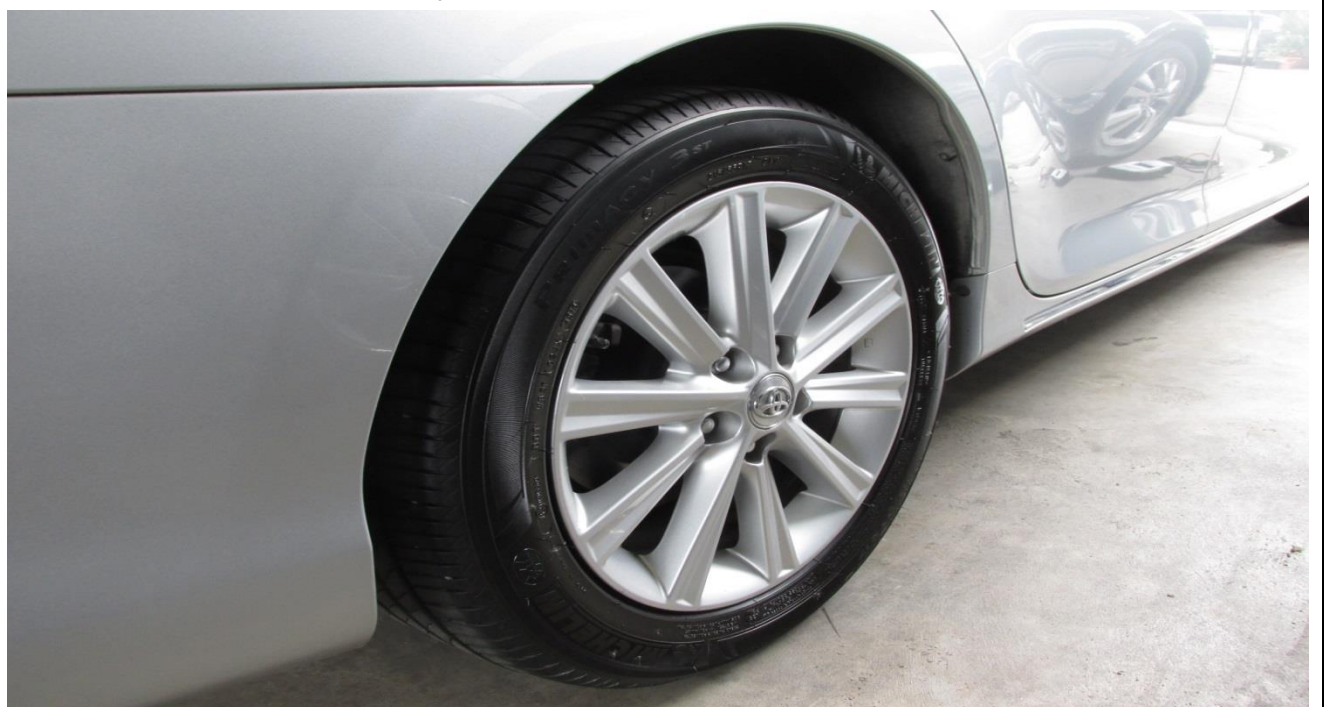
ภาพโดยรวมของยาง ล้อ และ เบรค - Tyres, Wheels & Brakes Visual Details:

สภาพยางรถยนต์, สปีดคาร์ท/ปี ผลิต Tyres Appearance, Year	4516
 	สภาพล้อ,ฝาครอบล้อ Wheel Rims Appearance	สภาพดีตามอายุการใช้งาน
 	ล้อ และยางอะไหล่ Spare Tyre & Rim	มีประจำรถ
 	คาลิปเปอร์เบรค และท่อน้ำมัน Brake Hose Callipers & Pipes	สภาพปกติไม่พบการรั่วซึม
 	ผ้าดิสเบรค (หน้า/หลัง) Brake Pads (Front/Rear)	สภาพดีตามอายุการใช้งาน
 	จานดิสเบรค(หน้า/หลัง) Brake Discs (Front/Rear)	ควรเจียจานเบรคครั้งต่อไปที่เปลี่ยนผ้าเบรค
