Vehicle Inspection Report

สรุปผลการตรวจสอบ (Inspection Summary)

ยี่ห้อ/รุ่น (Brand/Model): MAZDA 3 2.0AT SKYACTIV	วันที่ตรวจสอบรถยนต์(Date of Inspection): 15/10/63
หมายเลขตัวถัง (VIN): MM8BN447800206871	เลขค่าของบริการ (Job No.) : I020/0041-6
หมายเลขเครื่องยนต์ (Engine No.): PE1059271	<p>Vehicle Picture:</p>  
ปีที่ผลิต (Build Date): 2018	
สีรถ (Color): ขาว	
ระยะการใช้งาน(Mileage): 50,061 กม.	
หมายเลขทะเบียน (No. Plate): 7กค 6061	
วันครบกำหนดชำระภาษี (Registration Expiry):	
ชื่อลูกค้า(Customer Name) : ภัทรภูมิ ออโต้	
ที่อยู่(Address):	
โทรศัพท์ (Tel): 081-875-5433	
สถานที่ตรวจสอบรถ (Inspection Place): ช.พัฒนาการ 29

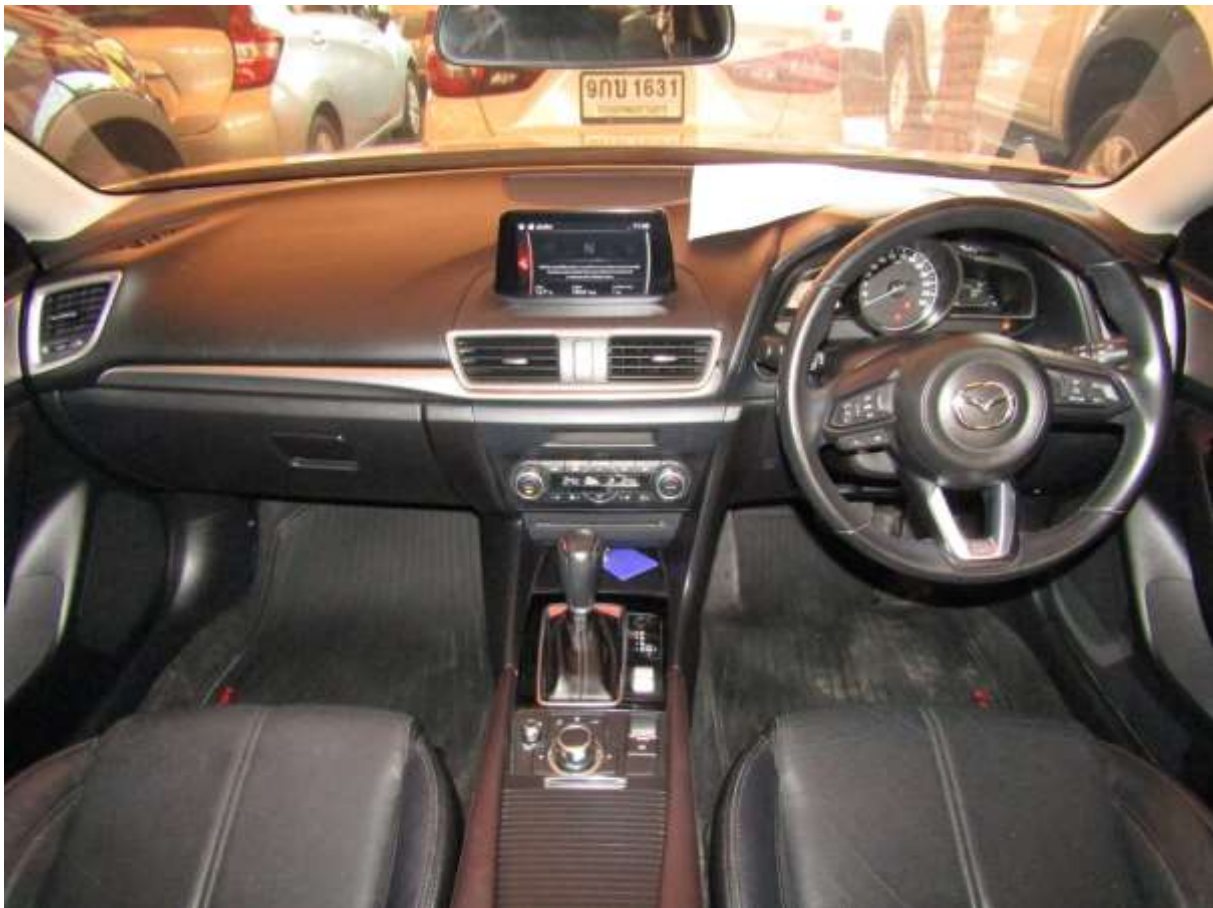
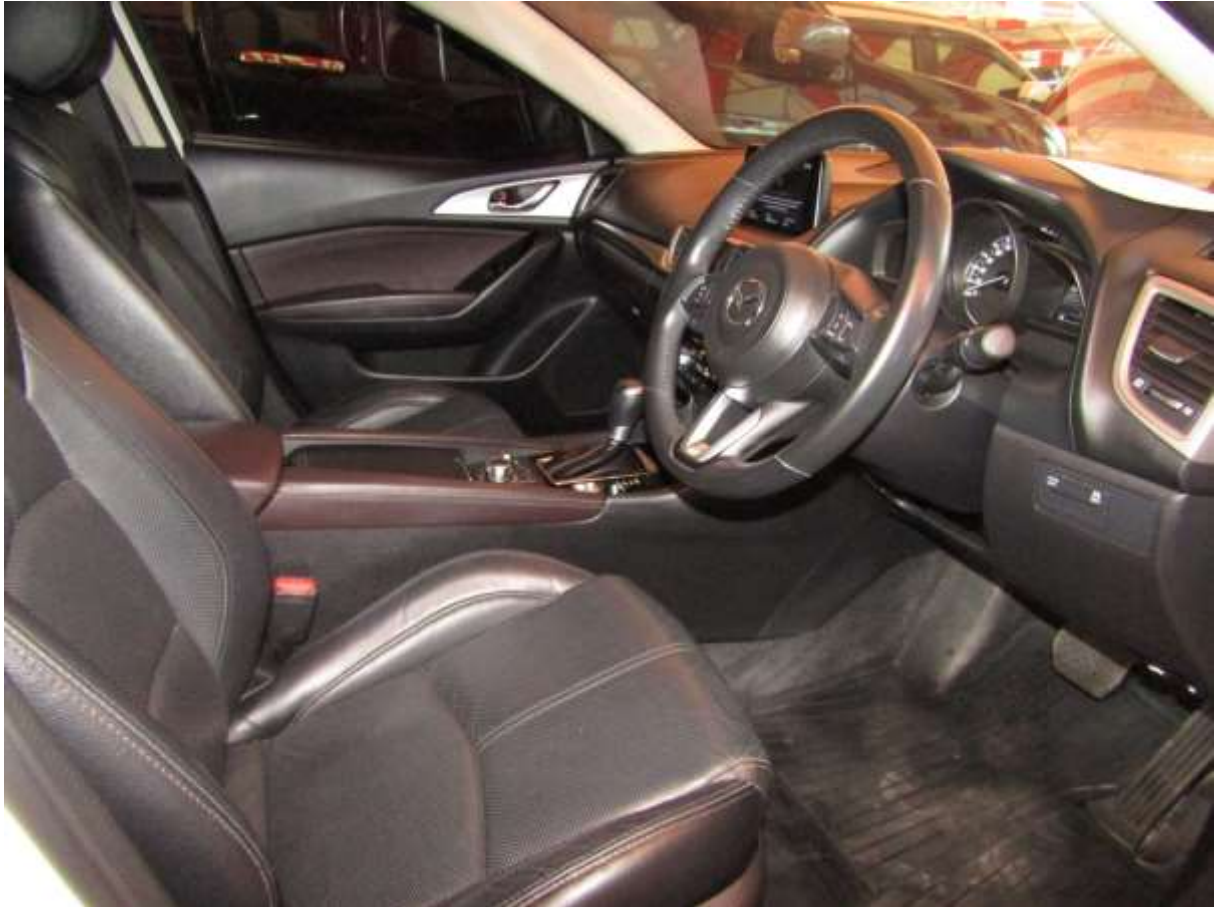
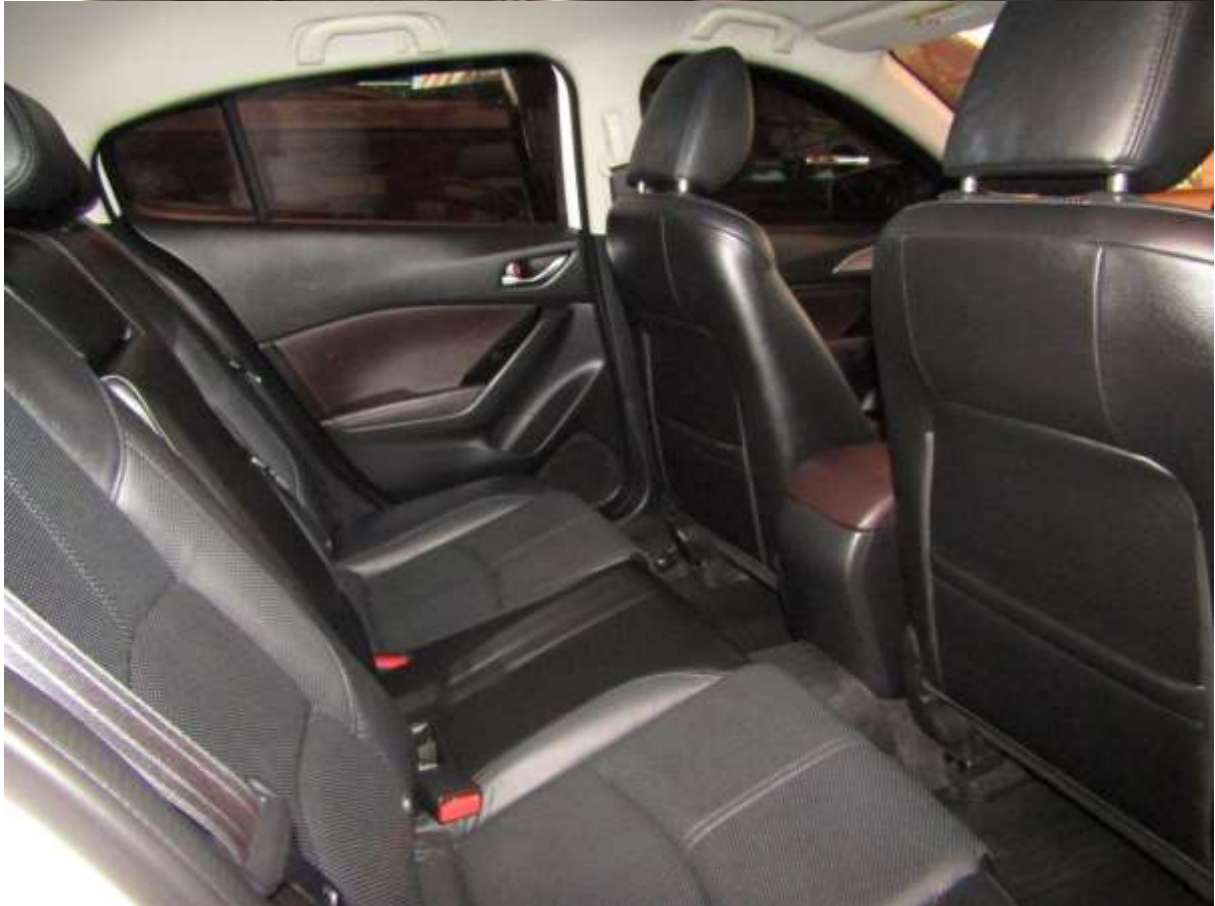
ภาพภายในด้านหน้า หลัง และ จุดบกพร่อง - Interior Visual Details (Front, Rear and/or Defect):

ที่นั่ง สภาพ Seat Appearance	สภาพดีตามอายุการใช้งาน
	การทำงาน การปรับ และการล็อกเบาะ Seat Adjust functional	ทำงานได้ดี
	สภาพ รางได้เบาะ Seat slide adjust rail	สภาพดีตามอายุการใช้งาน
	เข็มขัดนิรภัย Seat Belts	สภาพดีตามอายุการใช้งาน

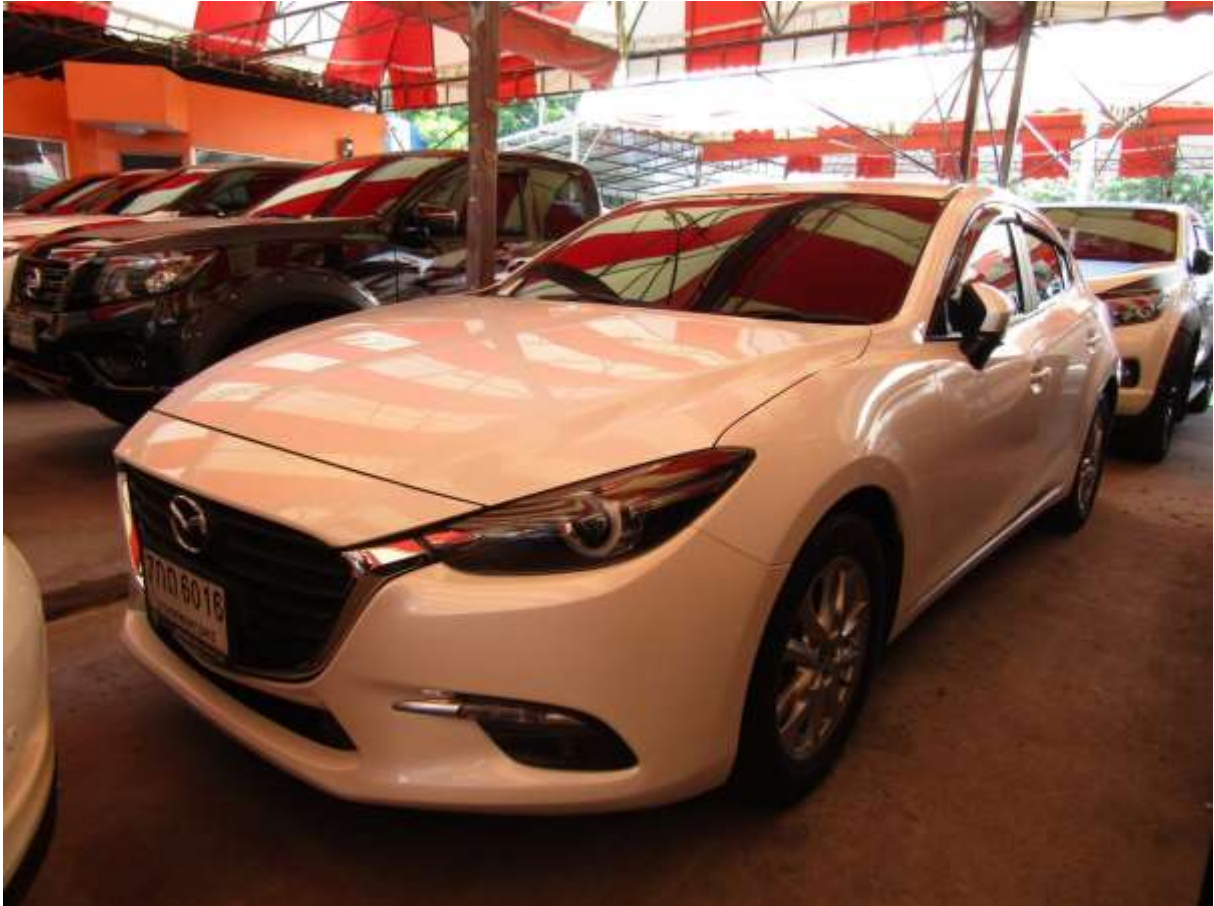
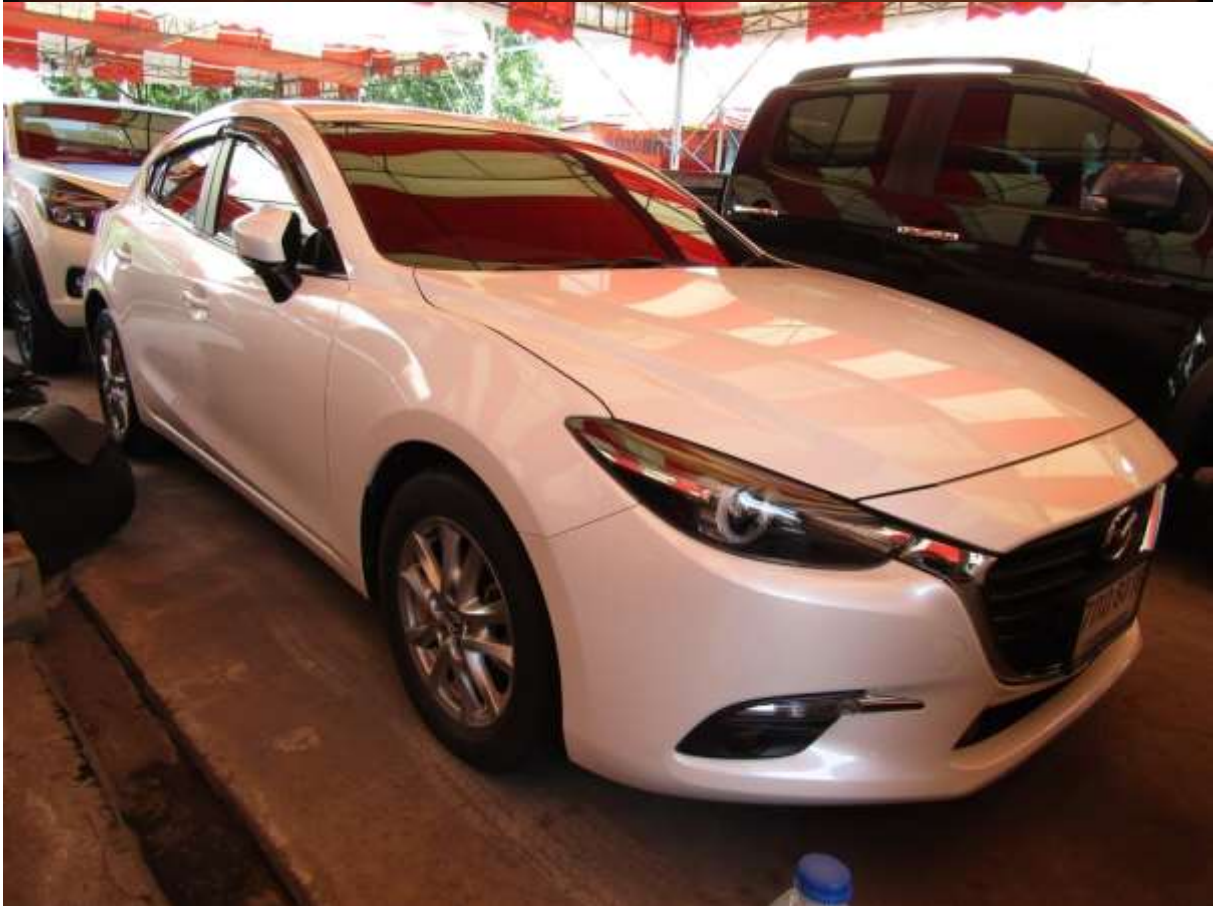
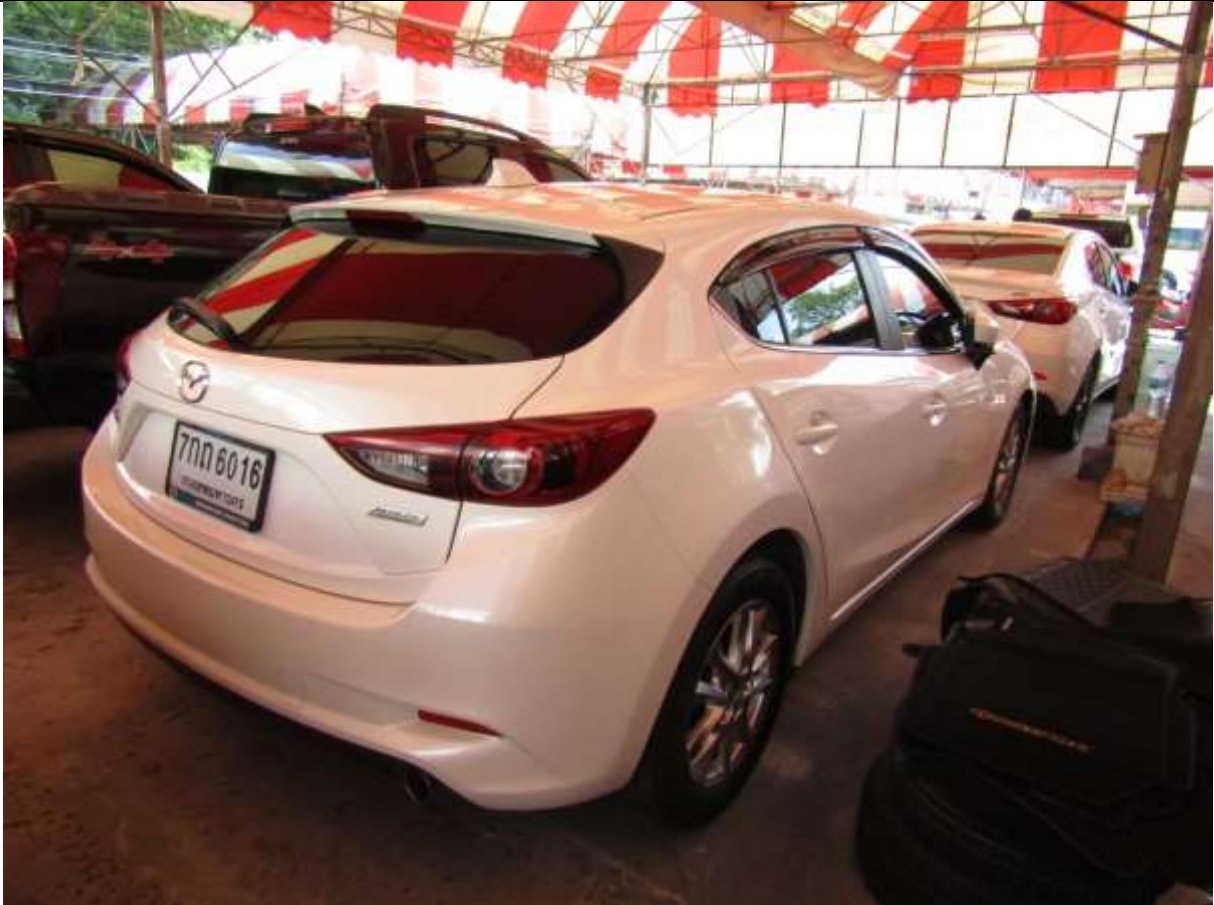
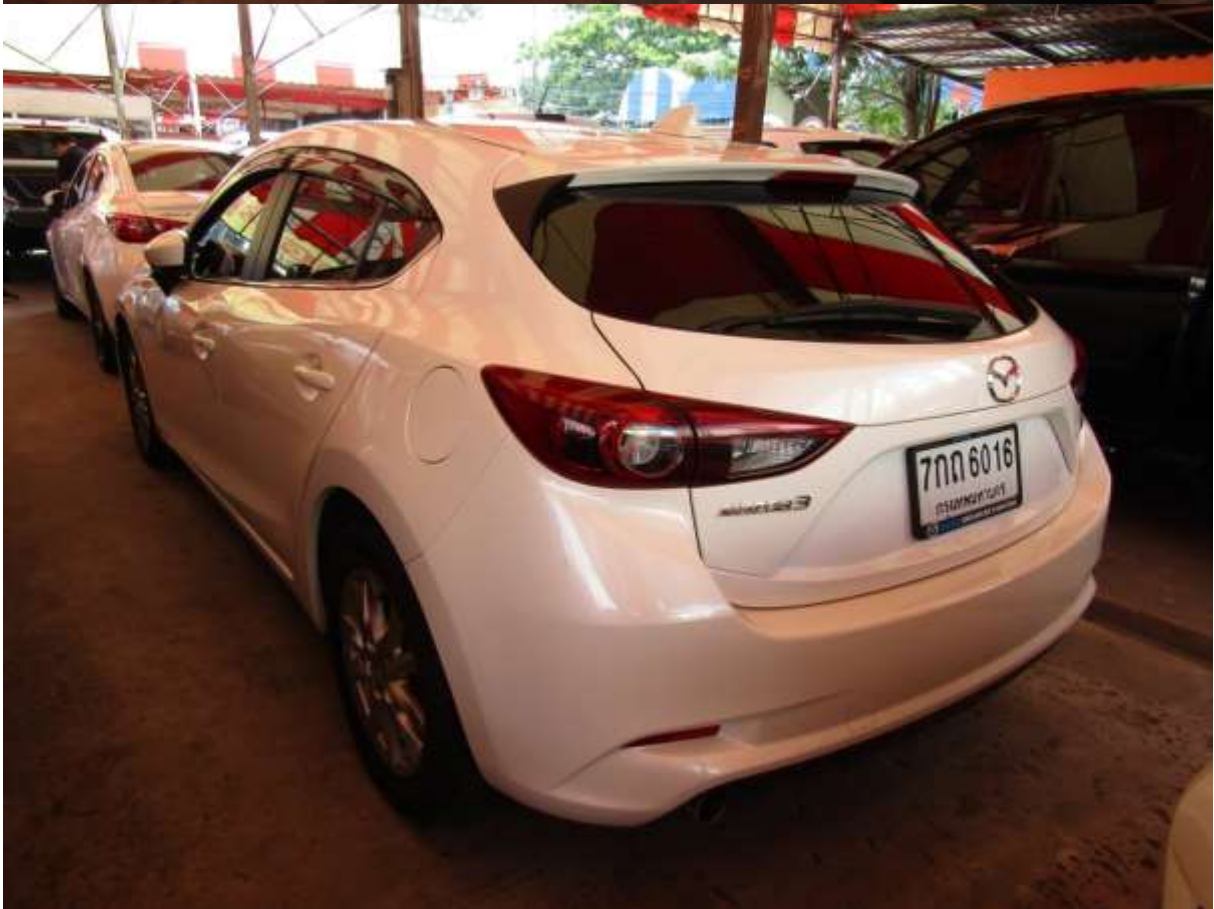
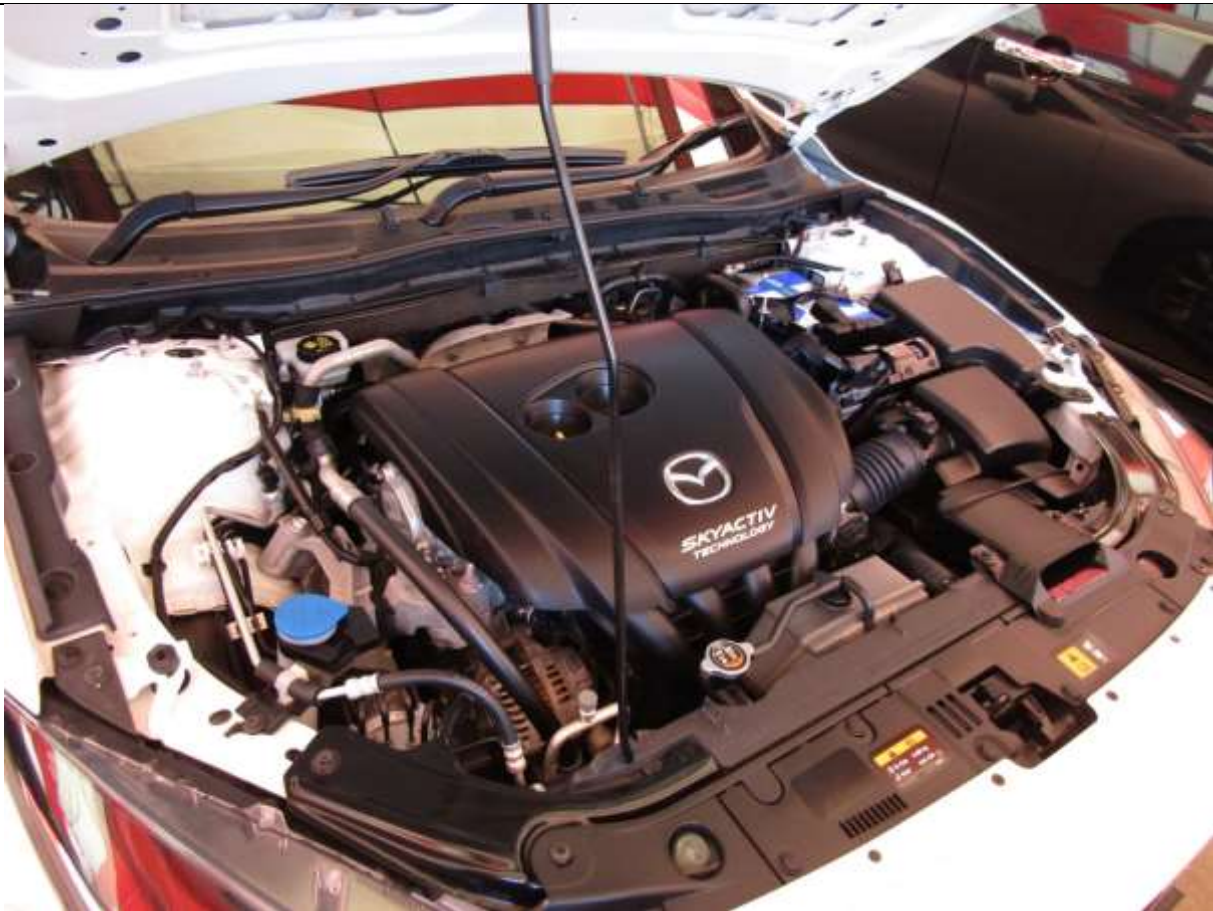
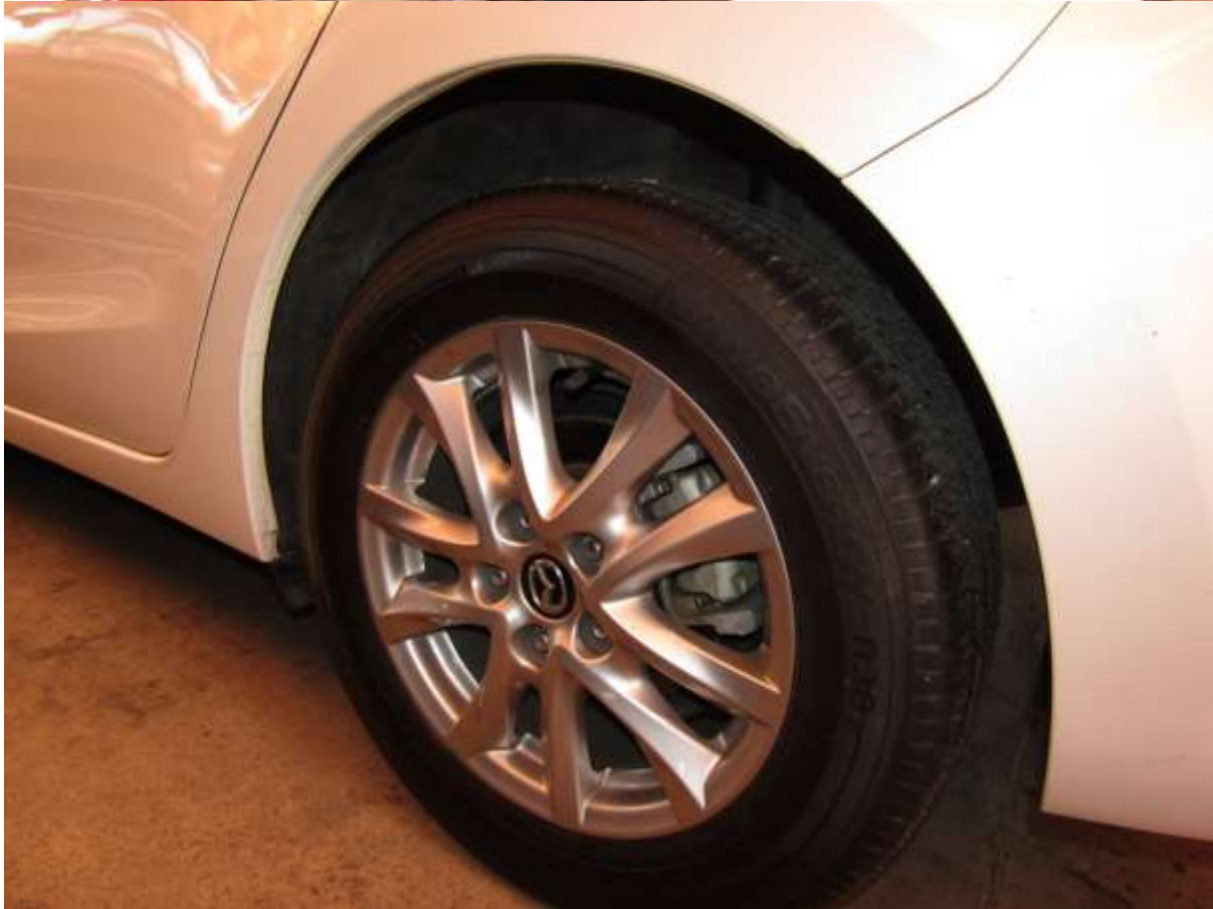
ภาพภายนอก - Exterior Visual Details:

กันชนหน้า Front Bumper	สภาพดี
	คาน รั้งกันชนหน้า (ขวา) Front Side Member (Right) Appearance	สภาพดี
	คาน รั้งกันชนหน้า (ซ้าย) Front Side Member (Left) Appearance	สภาพดี
	ฝากระโปรงหน้ารถ Bonnet	สภาพดี
	กระจกบังลมหน้า Windshield	สภาพดี
	หลังคา Roof	สภาพดี
	สภาพ และการทำงาน หลังคาชั้นรูป หลังคาเปิดประทุน Sunroof/Convertible functional and appearance	N/A
	ประตูหน้าขวา Front Right Door	สภาพดี
	ประตูหลังขวา Rear Right Door	สภาพดี
	ประตูเลื่อนด้านขวา Sliding Right Door	N/A
	บันไดขายน้าด้านขวา Right Rocker Panel	สภาพดี
	ประตูหน้าซ้าย Front Left Door	สภาพดี
	ประตูหลังซ้าย Rear Left Door	สภาพดี
	ประตูเลื่อนด้านซ้าย Sliding Left Door	N/A

บันไดซ้ายน้ำด้านซ้าย Left Rocker Panel	สภาพดี
	ประตูท้าย,ฝากระโปรงท้าย Rear Tail Gate	สภาพดี
	กระจกบังลมหลัง Rear Screen	สภาพดี
	กันชนหลัง Rear Bumper	สภาพดี
	คาน รับกันชนหลัง (ขวา) Rear Side Member (Right) Appearance	สภาพดี
	คาน รับกันชนหลัง (ซ้าย) Rear Side Member (Right) Appearance	สภาพดี
	เสาโครงสร้าง A ขวา Right A-Pillar	สภาพดี
	เสาโครงสร้าง B ขวา Right B-Pillar	สภาพดี
	เสาโครงสร้าง C ขวา Right C-Pillar	สภาพดี
	เสาโครงสร้าง D ขวา Right D-Pillar	N/A
	เสาโครงสร้าง A ซ้าย Left A-Pillar	สภาพดี
	เสาโครงสร้าง B ซ้าย Left B-Pillar	สภาพดี
	เสาโครงสร้าง C ซ้าย Left C-Pillar	สภาพดี
	เสาโครงสร้าง D ซ้าย Left D-Pillar	N/A
	ระบบบังคับเลี้ยว Steering Components	สภาพดีตามอายุการใช้งาน

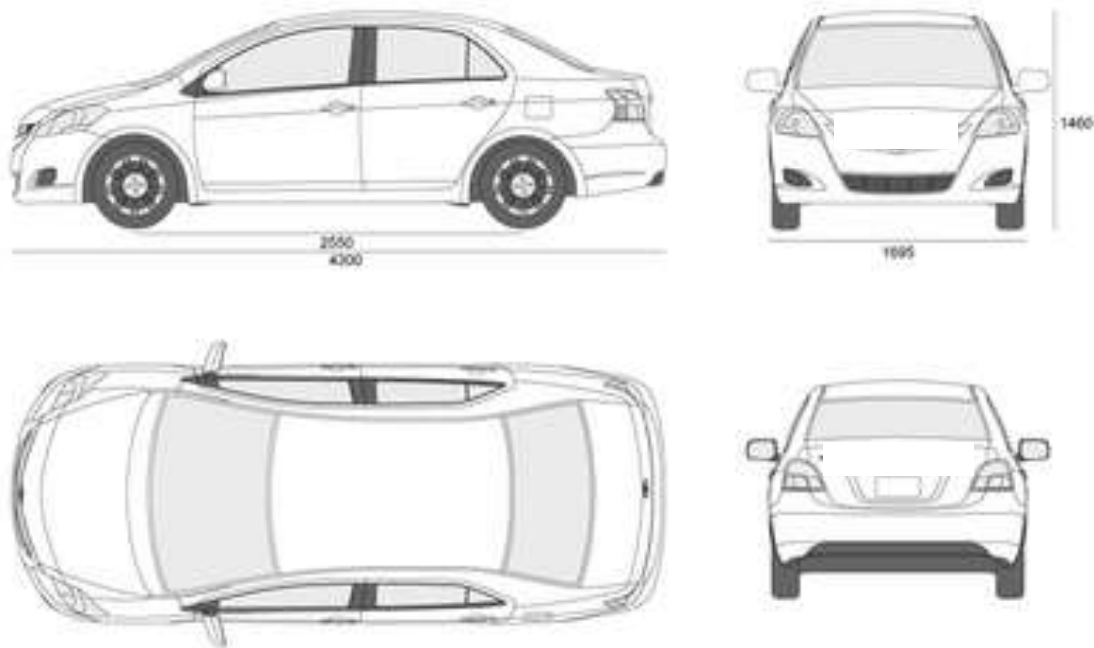
ความหนาสีรอบรถเก๋ง 3,4 และ 5 ประตู -Paint Thickness on 3,4 and 5 door car:

ชิ้นส่วนยานยนต์ (Car Part)	ความหนาสี Paint Thickness (µm)			
	P1	P2	P3	Average
Front Wing (RH)	86	88	98	91
Front Wing (LH)	88	85	76	83
Front Door (RH)	100	102	104	102
Front Door (LH)	94	93	108	98
Rear Door (RH)	104	94	92	97
Rear Door (LH)	87	89	112	96

ชิ้นส่วนยานยนต์ (Car Part)	ความหนาสี Paint Thickness (µm)			
	P1	P2	P3	Average
Rear Wing (RH)	105	104	91	100
Rear Wing (LH)	112	110	99	107
Front Bumper				
Rear Bumper				
Bonnet	73	74	88	78
Roof	72	85	82	80
Boot/Tail Gate	76	82	84	81
