Vehicle Inspection Report

สรุปผลการตรวจสอบ (Inspection Summary)

ยี่ห้อ/รุ่น (Make/Model): MITSUBISHI LENCER EX	วันที่ตรวจสอบรถยนต์(Date of Inspection): 15-05-61
เลขตัวถัง (VIN): MMTSTCY3ABF004872	เลขคำขอบริการ (Job No.) : I018/059-010
เลขเครื่องยนต์ (Engine No.): UGAA9377 4B10	<p>Vehicle Picture:</p>

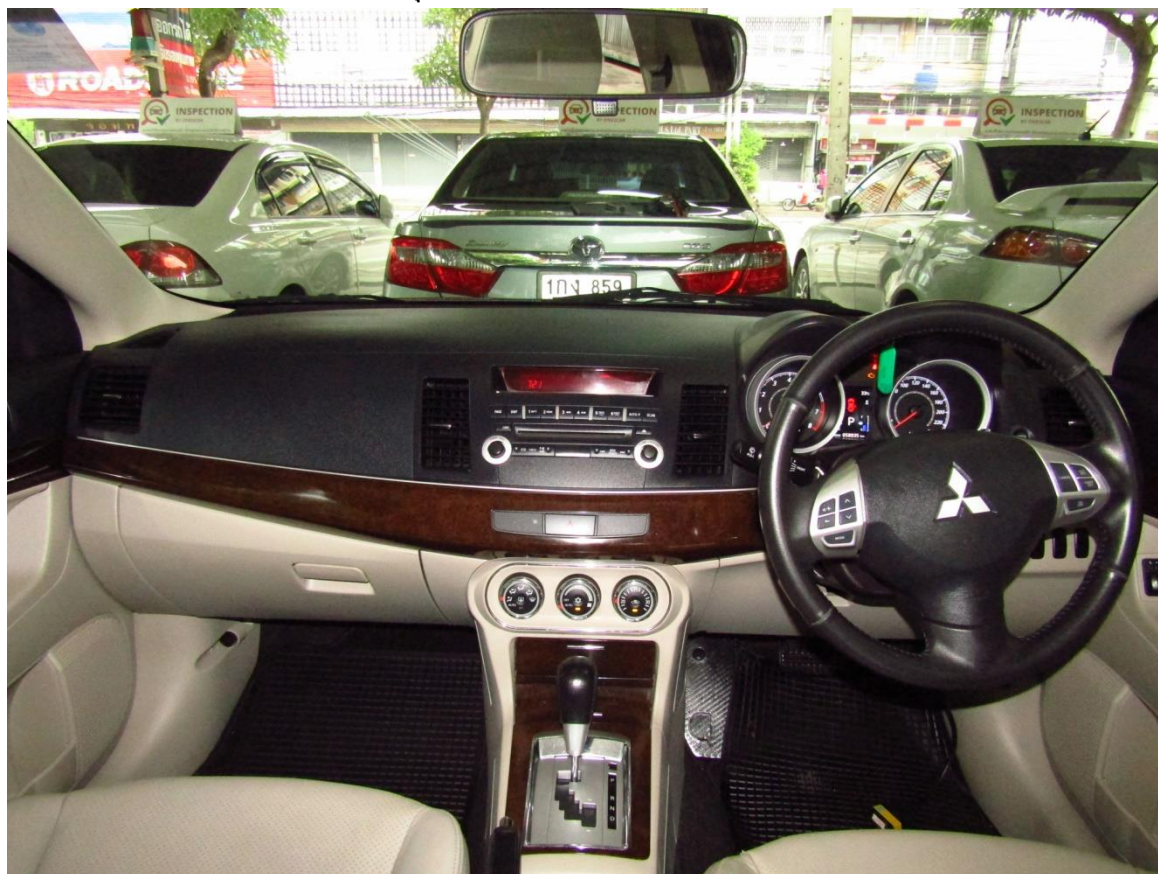
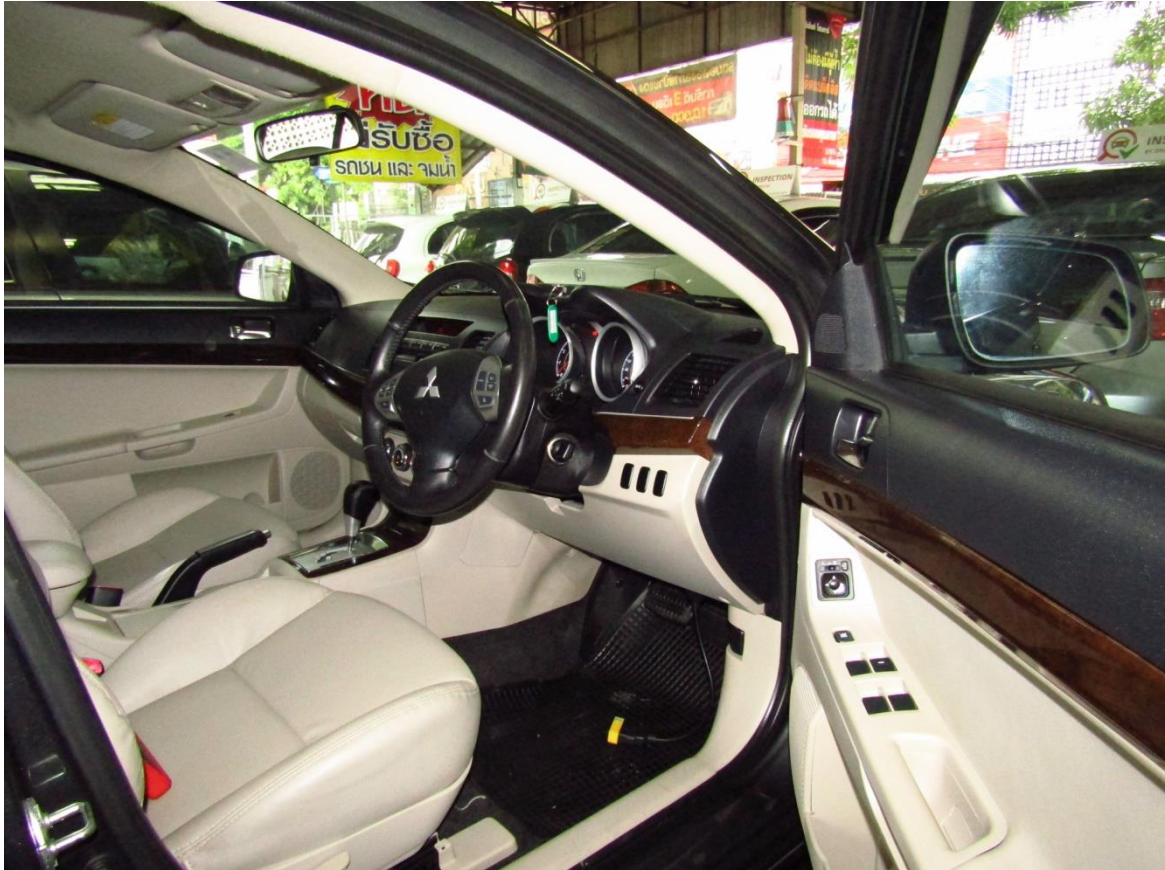
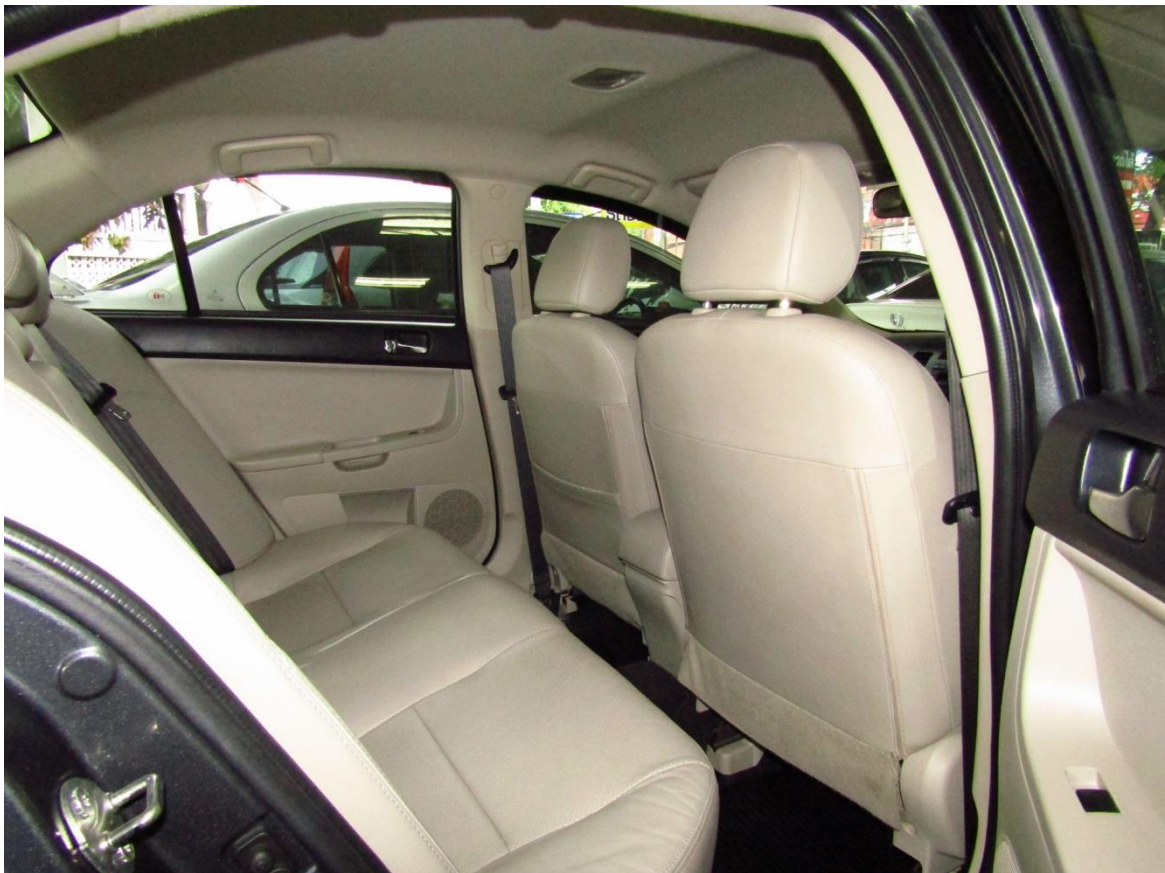
ที่นั่ง สภาพ Seat Appearance	สภาพดีตามอายุการใช้งาน
	การทำงาน การปรับ และการล็อกเบาะ Seat Adjust functional	ทำงานได้ดี
	สภาพ รางได้เบาะ Seat slide adjust rail	สภาพดีตามอายุการใช้งาน
	เข็มขัดนิรภัย Seat Belts	สภาพดีตามอายุการใช้งาน
	แผงคอนโซล Other Trims	สภาพดีตามอายุการใช้งาน
	เครื่องเสียงภายในรถ Radio/ Multiplayer	เปิด-ปิด ปกติ
	ลำโพง Speaker working	ทำงานปกติ
	ไล่ฝ้ากระจกหลัง Rear Window Demister	สภาพดีไม่พบรอยขาด
	อุปกรณ์ทำความเย็นและความร้อน Air Condition/Heater	แอร์เย็น ทำงานปกติ
	ชุดปัดน้ำฝน และระบบฉีดน้ำ Washers & Wipers	ทำงานปกติ
	แตร Horn	ทำงานปกติ
	บานพับและกอลอนประตู Doors, Locks & Hinges	สภาพดีเหมาะสมกับอายุการใช้งาน
	การเปิดประตูจากด้านใน Door Handle (inside)	ทำงานได้ดี
	สภาพยางขอบประตู Weather Strip	สภาพดีเหมาะสมกับอายุการใช้งาน
	การทำงานของกระจก Window Operation	ทำงานเปิด-ปิด ปกติ

หน้าปัดและมาตรวัด ปกติ หรือ มีไฟโชว์หรือไม่ Dash Warning Lights & Gauges	ไม่มี
	การวินิจฉัยผ่านทาง OBD On-Board Diagnostics (OBD)	ปกติ
	ไฟส่องสว่าง All Lights	ปกติ
	สมุดคู่มือรถ Owner's Manual & Service Intervals	มีประจำรถ
	อื่นๆ เพิ่มเติม เช่น กลิ่น เศษกระดาษ Odor and Other	N/A

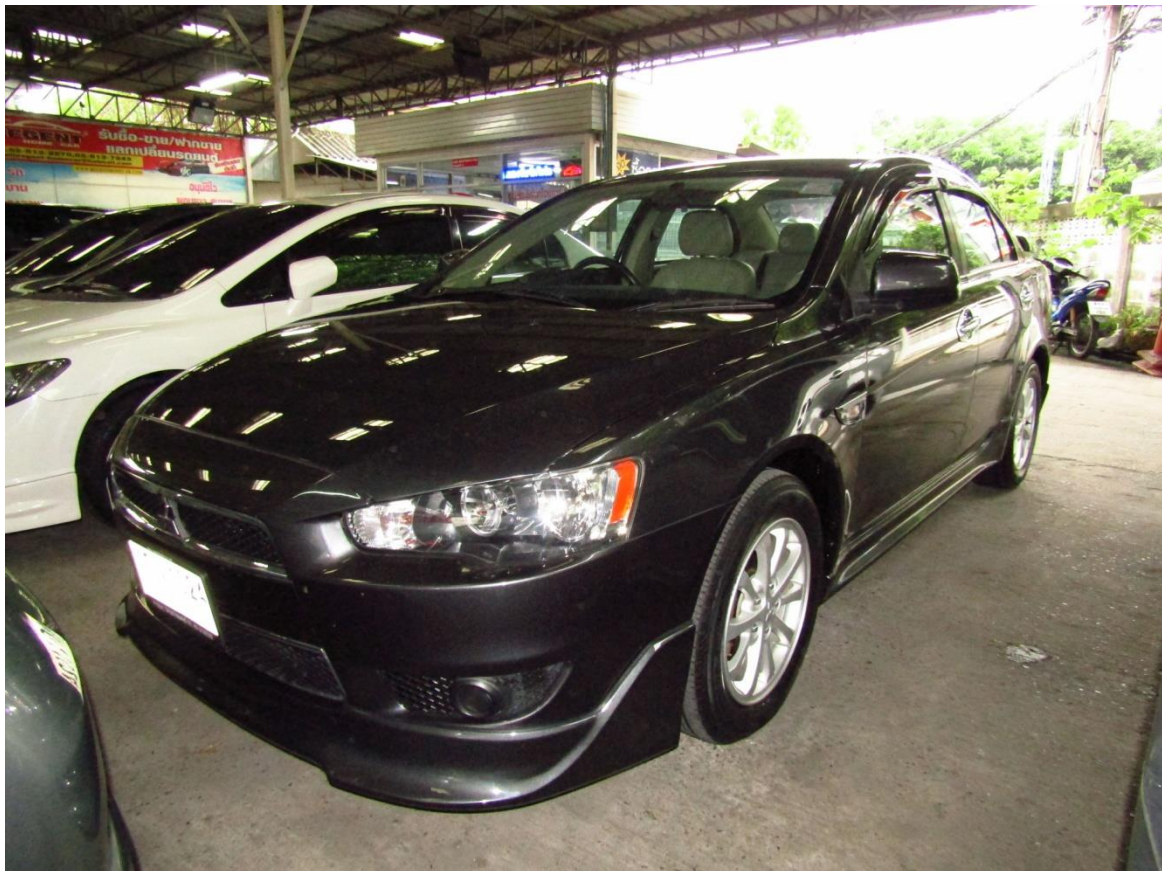
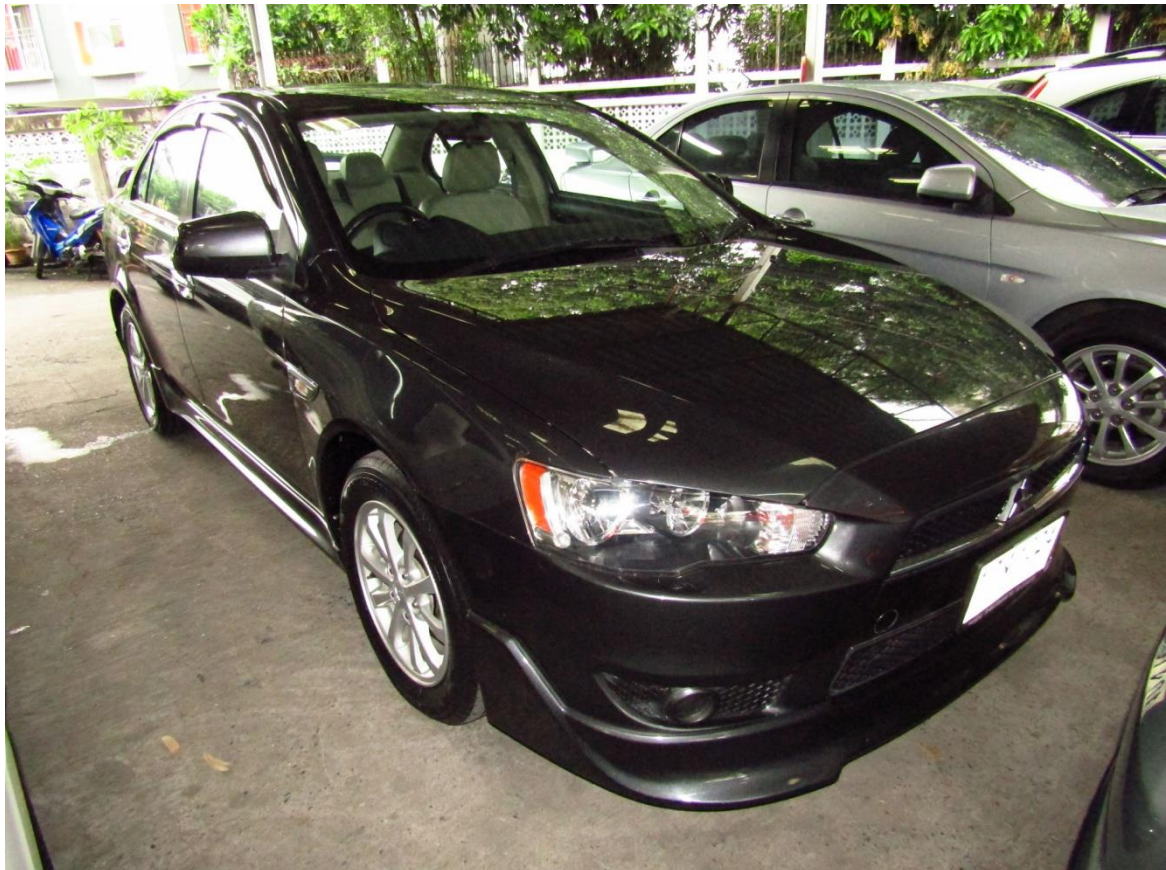
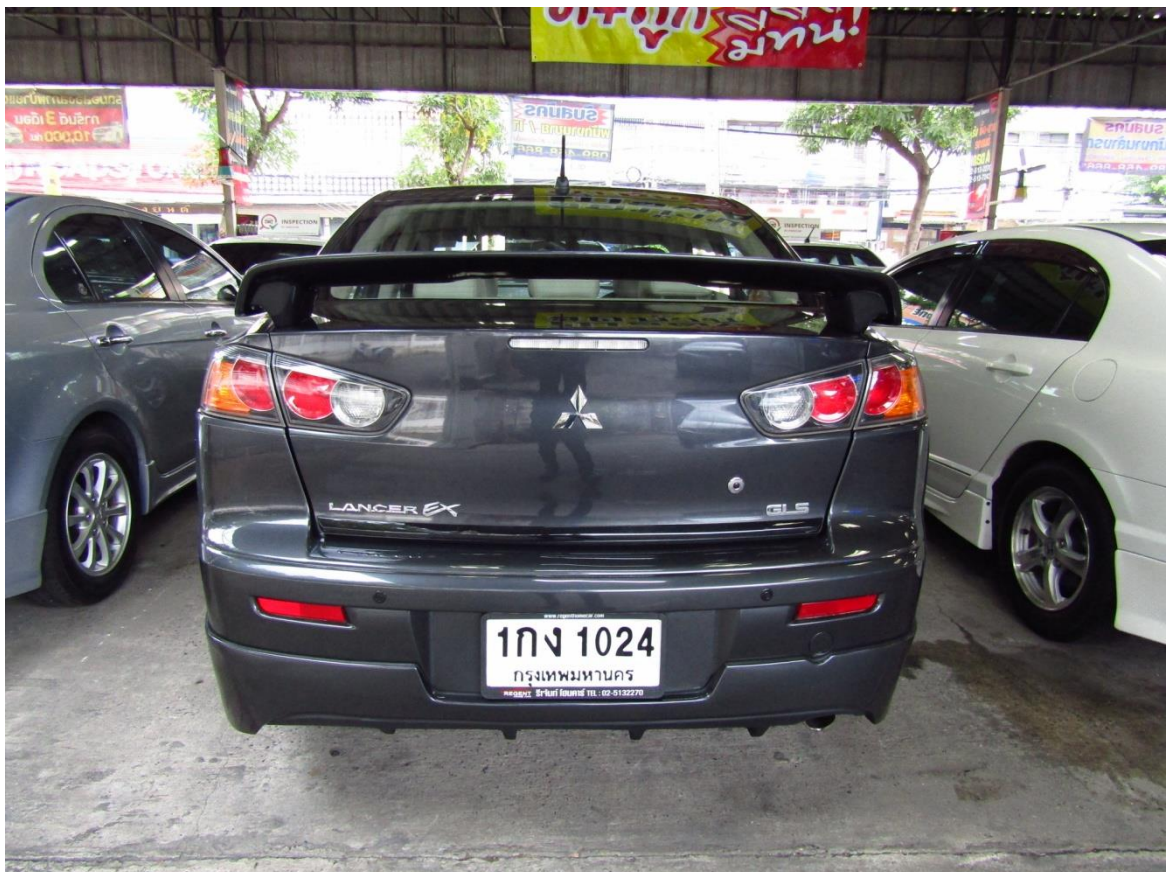
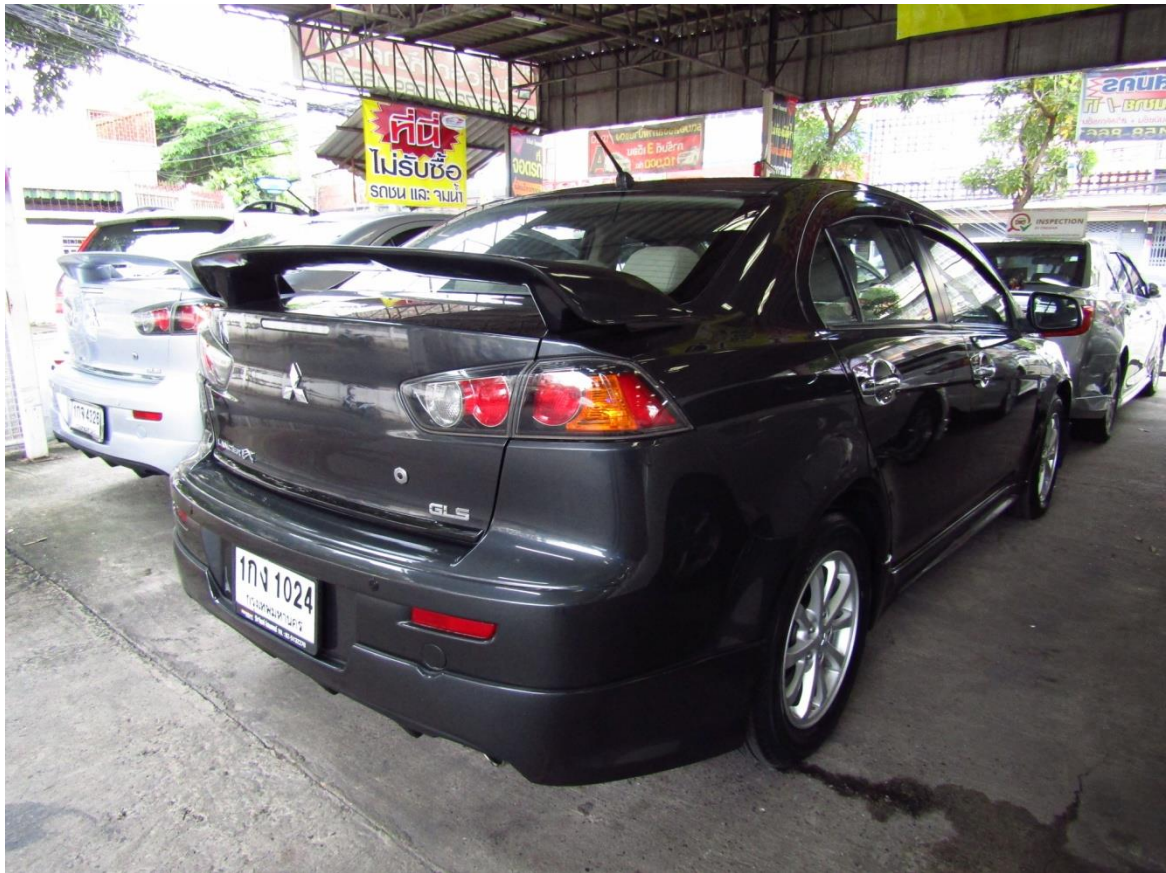
กันชนหน้า Front Bumper	สภาพดี
	คาน รับกันชนหน้า (ขวา) Front Side Member (Right) Appearance	สภาพดี
	คาน รับกันชนหน้า (ซ้าย) Front Side Member (Left) Appearance	สภาพดี
	กระจังหน้ารถ Front Grill	สภาพดี
	ชุดคานหน้ารับหม้อน้ำ Radiator Core Support	สภาพดี
	ฝากระโปรงหน้ารถ Bonnet	สภาพดี
	ฝาห้องเครื่องด้านหน้า Cowl Panel Fire Wall	สภาพดี
	กระจกหน้า Windshield	สภาพดี
	หลังคา Roof	สภาพดี
	สภาพ และการทำงาน หลังคาชั้นรูป หลังคาเปิดประทุน Sunroof/Convertible functional and appearance	N/A
	แก้มหน้าขวา Front Right Wing	สภาพดี
	ประตูหน้าขวา Front Right Door	สภาพดี
	กระจกมองข้างขวา Right Rear Mirror	สภาพดี
	ประตูหลังขวา Rear Right Door	สภาพดี

ประตูเลื่อนด้านขวา Sliding Right Door	N/A
	แก้มหลังขวา Rear Right Wing	สภาพดี
	ขายน้าด้านขวา Right Rocker Panel	สภาพดี
	แก้มหน้าซ้าย Front Left Wing	สภาพดี
	ประตูหน้าซ้าย Front Left Door	สภาพดี
	กระจกมองข้างซ้าย Left Rear Mirror	สภาพดี
	ประตูหลังซ้าย Rear Left Door	สภาพดี
	ประตูเลื่อนด้านซ้าย Sliding Left Door	N/A
	แก้มหลังซ้าย Rear Left Wing	สภาพดี
	ขายน้าด้านซ้าย Left Rocker Panel	สภาพดี
	ประตูหลัง Rear Tail Gate	N/A
	ฝากระโปรงหลัง Boot	สภาพดี
	กระจกหลัง Rear Screen	สภาพดี
	กันชนหลัง Rear Bumper	สภาพดี
	คาน รับกันชนหลัง (ขวา) Rear Side Member (Right) Appearance	สภาพดี

คาน รับกันชนหลัง (ซ้าย) Rear Side Member (Right) Appearance	สภาพดี
	เสาโครงสร้าง A ขวา Right A-Pillar	สภาพดี
	เสาโครงสร้าง B ขวา Right B-Pillar	สภาพดี
	เสาโครงสร้าง C ขวา Right C-Pillar	สภาพดี
	เสาโครงสร้าง D ขวา Right D-Pillar	N/A
	เสาโครงสร้าง A ซ้าย Left A-Pillar	สภาพดี
	เสาโครงสร้าง B ซ้าย Left B-Pillar	สภาพดี
	เสาโครงสร้าง C ซ้าย Left C-Pillar	สภาพดี
	เสาโครงสร้าง D ซ้าย Left D-Pillar	N/A
	สภาพรวมของโครงสร้างแชสซี Chassis Frames & Members Appearance	สภาพดีตามอายุการใช้งาน
	สภาพใต้ท้องรถและอุปกรณ์ใต้ท้องรถ Under Body and Parts Appearance	สภาพดีตามอายุการใช้งาน
	ช่วงล่างหน้า Front Suspension	สภาพดีตามอายุการใช้งาน
	ช่วงล่างหลัง Rear Suspension	สภาพดีตามอายุการใช้งาน
	ระบบบังคับเลี้ยว Steering Components	สภาพดีตามอายุการใช้งาน
	เสื้อเกียร์ Transmission Housing	สภาพดีตามอายุการใช้งาน

ท่อไอเสีย Exhaust	สภาพดีตามอายุการใช้งาน
	เฟืองท้าย Differentia	N/A
	เพลาดขับ Drive Shafts	สภาพดีตามอายุการใช้งาน
	การทำงานของเปิดปิดประตูทุกบาน All Door Handle Functional	ปกติ
	การทำงานของฝาช่องเติมน้ำมัน Fuel Cap functional	ปกติ
	ช่องเก็บยางอะไหล่ Spare Tire Housing	สภาพดี
	อื่นๆเพิ่มเติม Others	N/A

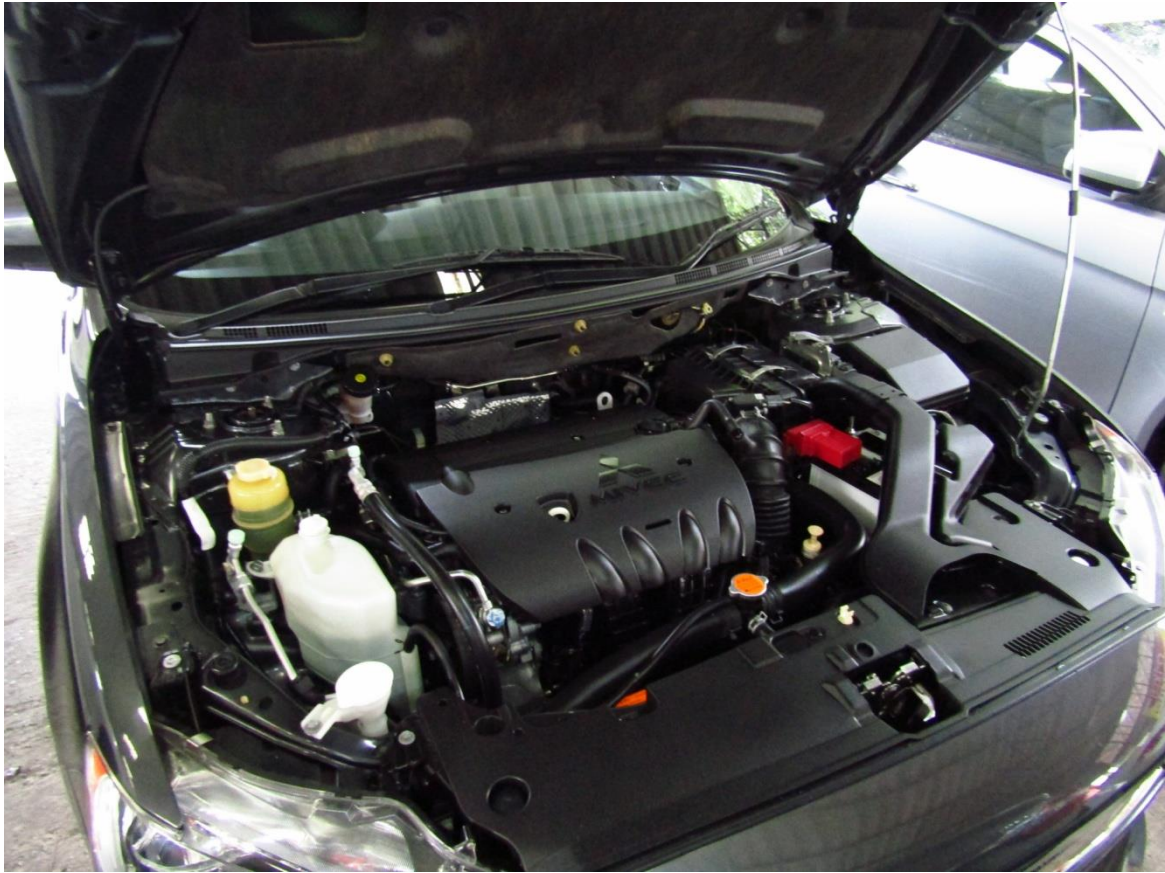
หม้อน้ำ และฝาหม้อน้ำ Radiator & Cap	สภาพดีตามอายุการใช้งาน
	รอกและสายพาน Drive Belt & Pulleys	สภาพดีตามอายุการใช้งาน
	หม้อลมเบรค Brake Booster	สภาพดีตามอายุการใช้งาน
	แม่ปั้มเบรค Master Cylinder Pressure	สภาพดีตามอายุการใช้งาน
	แบตเตอรี่ไม่รั่ว และ ชุดยึด ไม่มีสนิม No any leak on battery and no corrosion on battery support bracket	สภาพดีตามอายุการใช้งาน

การทดสอบ แบตเตอรี่ Battery Test Note: If state of charge is lower than 80%, battery need to fully recharge before used. (ถ้า state of charge ต่ำกว่า 80% ควรทำการชาร์ต แบตเตอรี่ให้เต็มก่อนใช้งาน)	Battery Test		Charging System Test at 2000 rpm	
		Voltage	12.76 V	Voltage	14.34 V
		Rating	355 CCA	Status	Normal
		Current	409 CCA	Start System Test	
		Internal resistance	6.69 mΩ	Start Voltage	8.10 V
		State of Charge	96 %	Status	Normal
		State of Health	100 %	Max. Load Test at 2000 rpm	
		Status	Great	Max. Load Voltage	14.27 V
		Test Date	15.05.61	Status	Normal

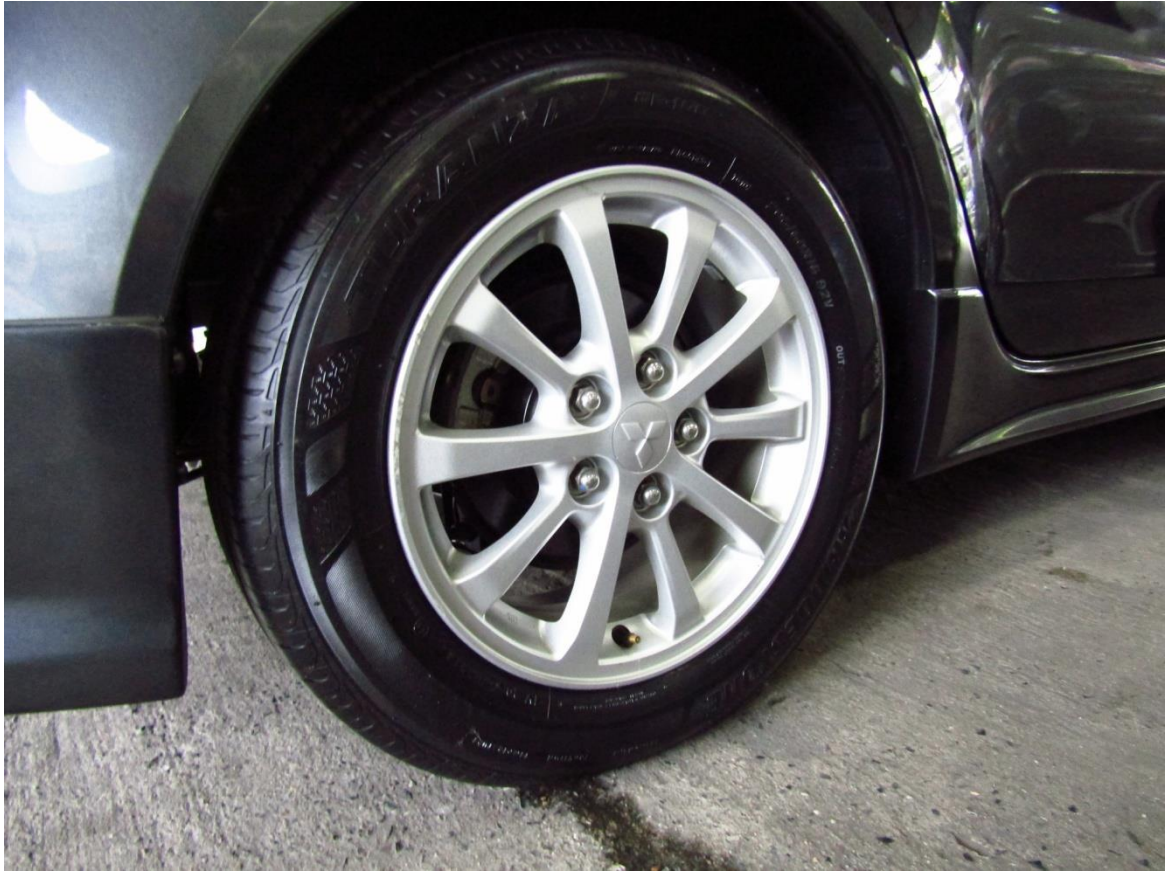
สภาพยางรถยนต์, เดือน/ปี ผลิต Tyres Appearance, Year	ปียางผลิต 3314 ยางสภาพพอใช้ แนะนำให้เปลี่ยนใหม่
	สภาพล้อรถ Wheel Rims Appearance	สภาพดีตามอายุการใช้งาน
	ยางอะไหล่ และล้อ Spare Tyre & Rim	สภาพดีตามอายุการใช้งาน
	ก้ามเบรค และท่อน้ำมัน Brake Hose Callipers & Pipes	สภาพปกติไม่พบการรั่วซึม
	ผ้าเบรค (หน้า/หลัง) Brake Pads (Front/Rear)	สภาพดีตามอายุการใช้งาน
	จานเบรค Brake Discs (Front/Rear)	ควรเจียจานเบรคครั้งต่อไปที่เปลี่ยนผ้าเบรค
	ดรัมเบรคล้อหลัง Brakes and Drums any No Leakage	N/A
	การทำงานของเบรคมือ Park Brake function	ระยะการทำงานปกติ
	คำแนะนำอื่นๆ Other	N/A
