Vehicle Inspection Report

1023/0281-1

Isuzu D-Max 2.5 CAB-4 S Pickup

Oct 3, 2023

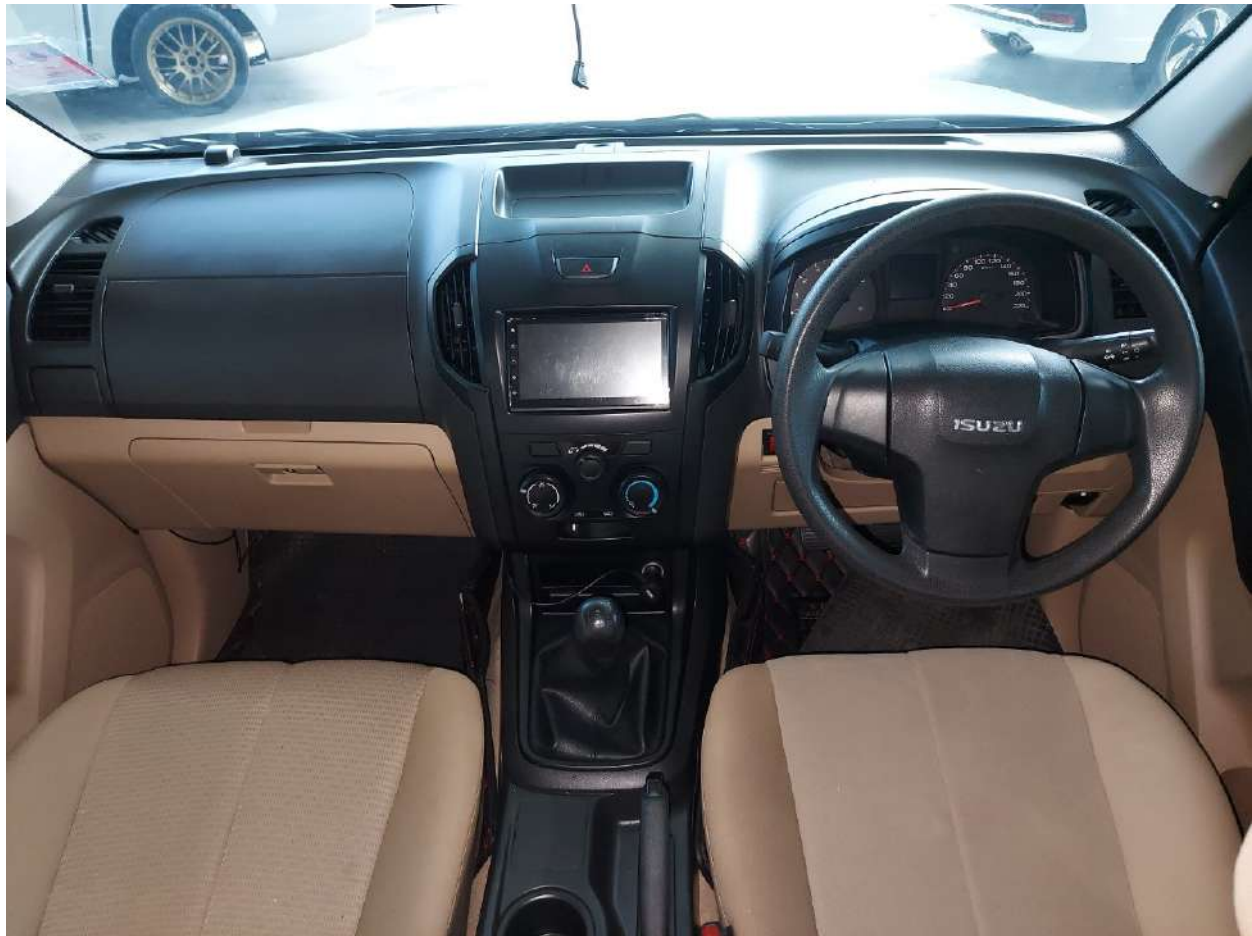
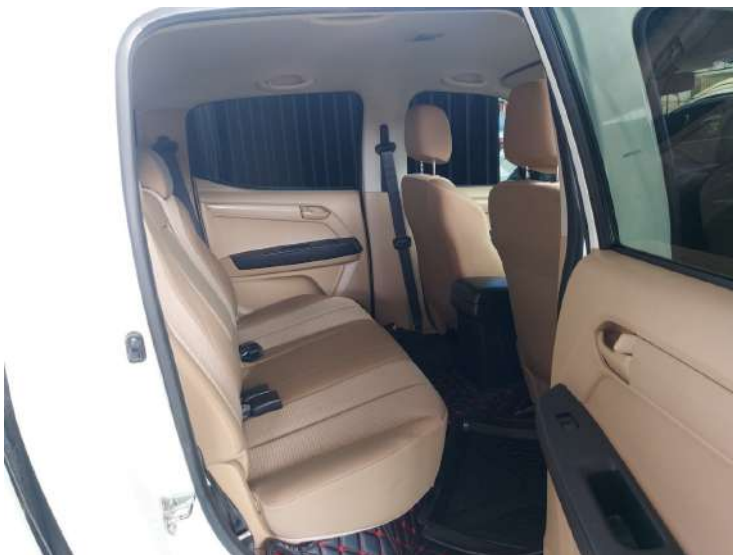
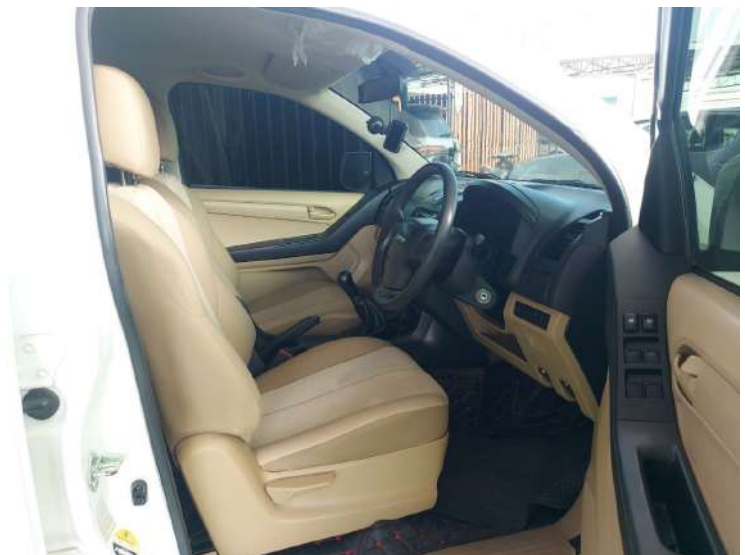
ภาพภายใน

รายการตรวจ 4 รายการ	สถานะ
2.1 สภาพที่นั่ง Seat Appearance	ดี (Good)
2.2 การทำงาน การปรับ และการล็อกเบาะ Seat Adjust functional	ดี (Good)
2.3 สภาพรางไต่เบาะ Seat slide adjust rail	ดี (Good)
2.4 เข็มขัดนิรภัย Seat Belts	ดี (Good)

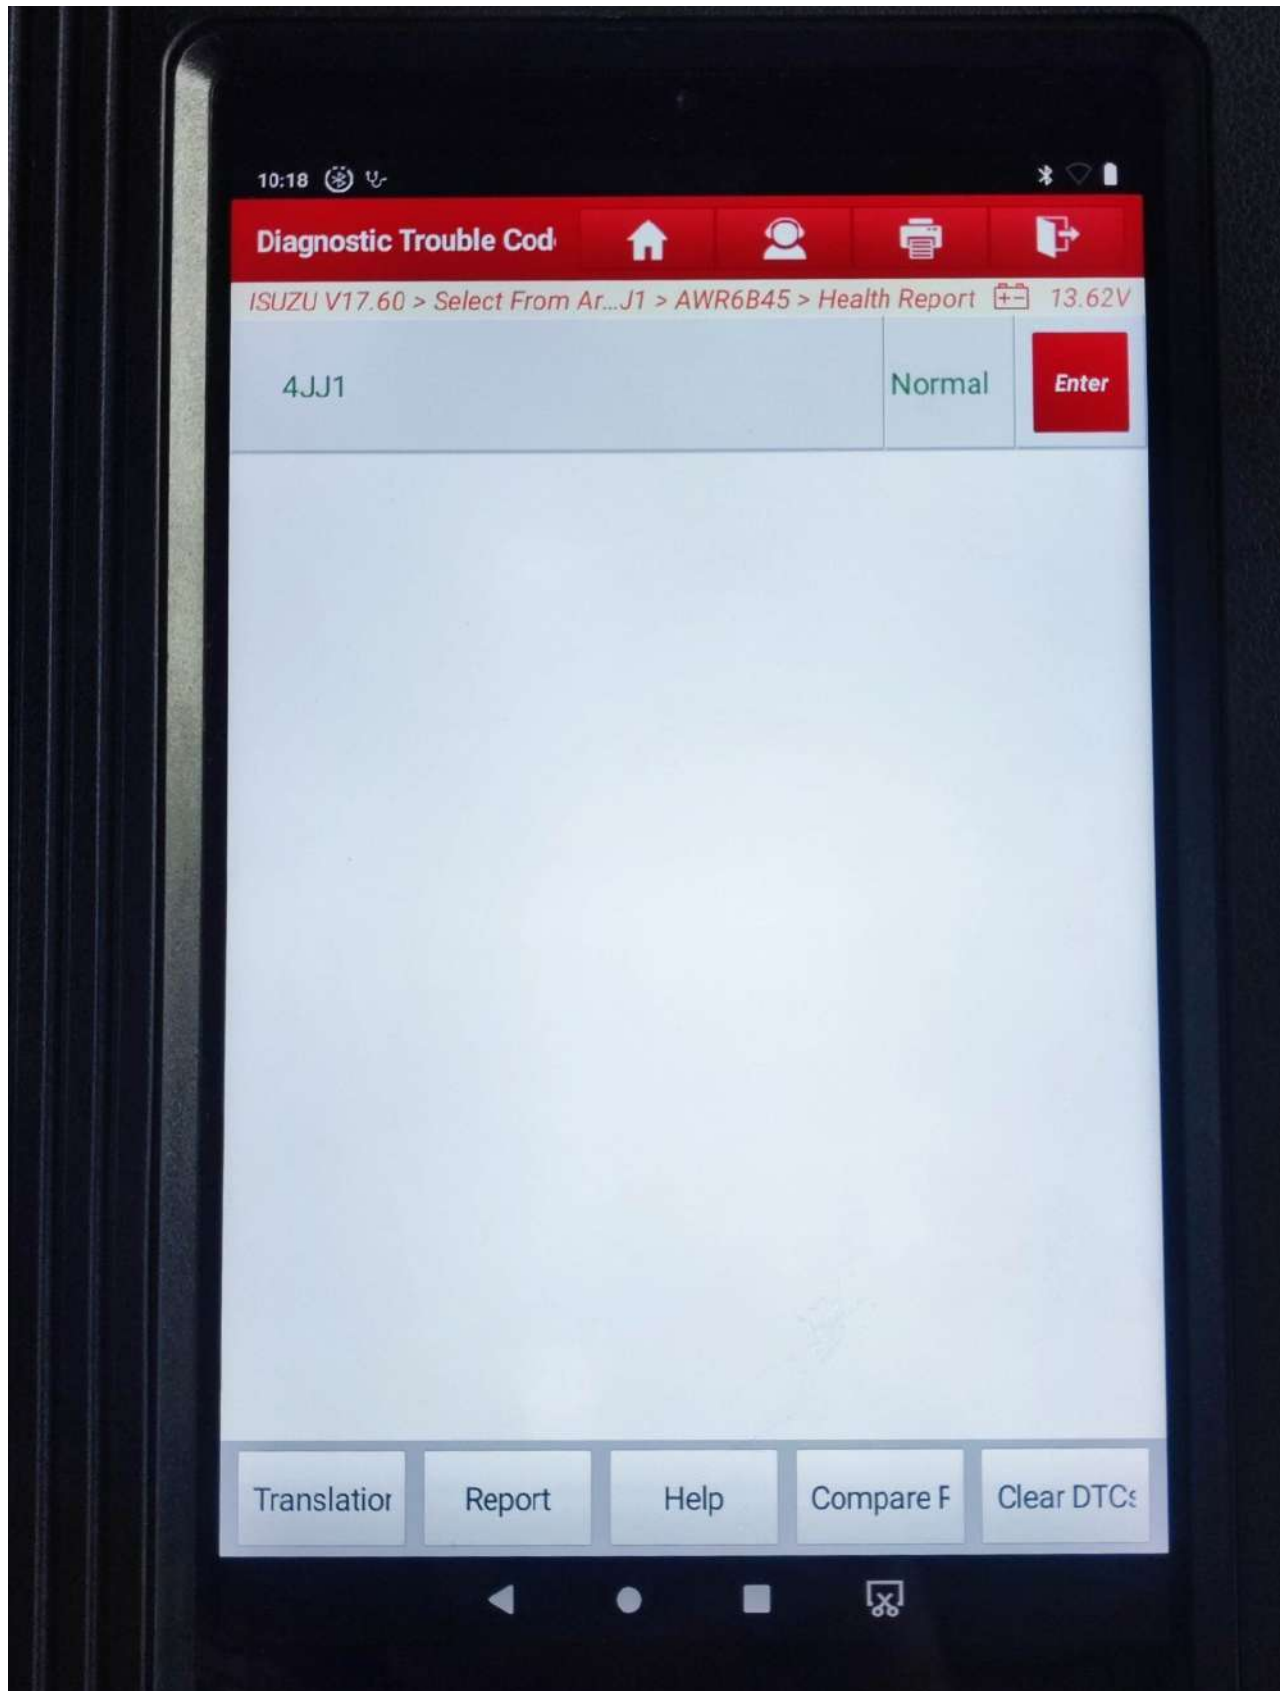
ภาพ OBD

รายการตรวจ 6 รายการ	สถานะ
1.1 ไม่เคยเกิดอุบัติเหตุรุนแรงจนทำให้โครงสร้างรถมีปัญหาความปลอดภัย No Evidence of Major or Hail Damage	ดี (Good)
1.2 ไม่มีการตัดต่อ ตัดแปลง คัชชี และ โครงสร้างรถ No chassis and cab structure modified	ดี (Good)
1.3 ไม่เคยประสบภัยจมน้ำ No Evidence of Flood	ดี (Good)
1.4 ไม่เคยประสบภัยอัคคีภัย No Evidence of Fire	ดี (Good)
1.5 ระบบการทำงานภายในรถยนต์ OBD II On-Board Diagnostics (OBD)	ดี (Good)
1.6 สภาพรถโดยรวม Overall Appearance	ดี (Good)
