INSPECTION
BY ONE2CAR

Vehicle Inspection Report สรุปผลการตรวจสภาพรถ (Inspection Summary)

1023/0328-6

Mercedes-Benz A200 1.3 W177 AMG Dynamic

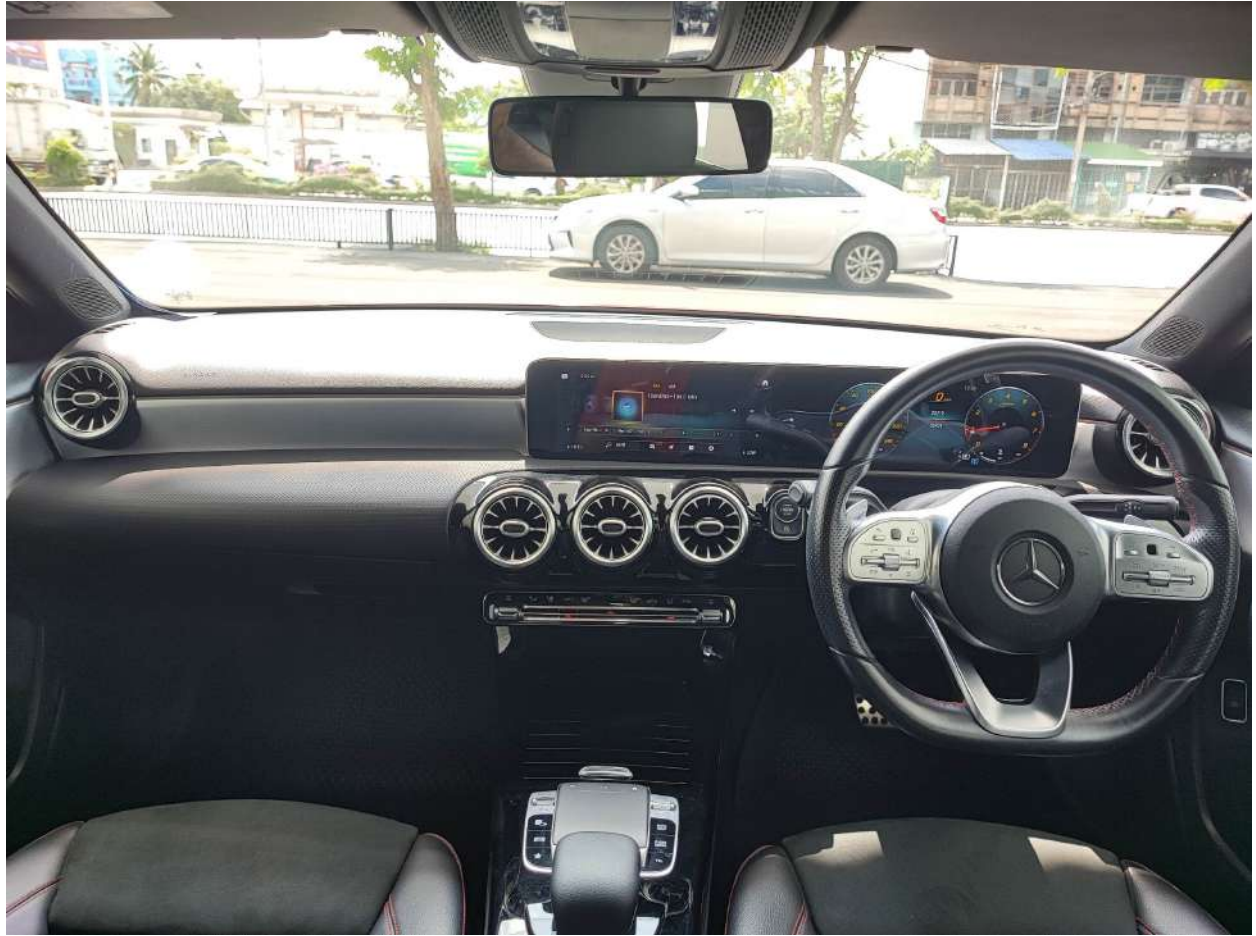
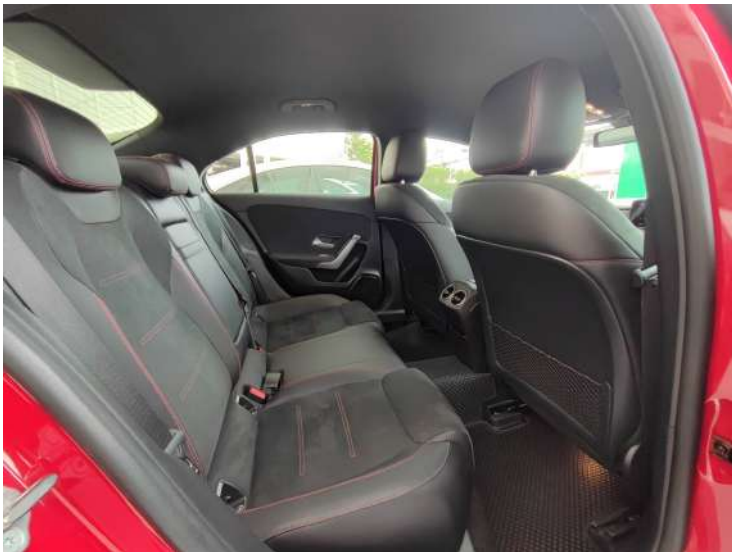
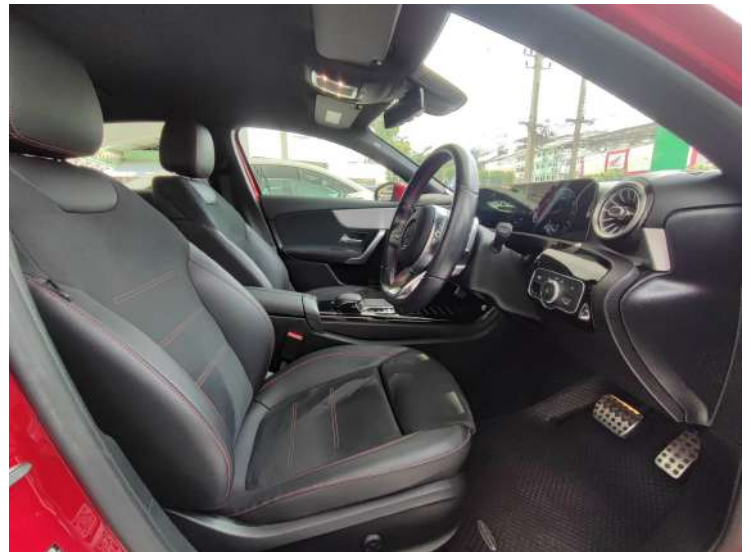
ภาพภายใน

รายการตรวจ 4 รายการ	สถานะ
2.1 สภาพที่นั่ง Seat Appearance	ดี (Good)
2.2 การทำงาน การปรับ และการล็อกเบาะ Seat Adjust functional	ดี (Good)
2.3 สภาพรางไต่เบาะ Seat slide adjust rail	ดี (Good)
2.4 เข็มขัดนิรภัย Seat Belts	ดี (Good)

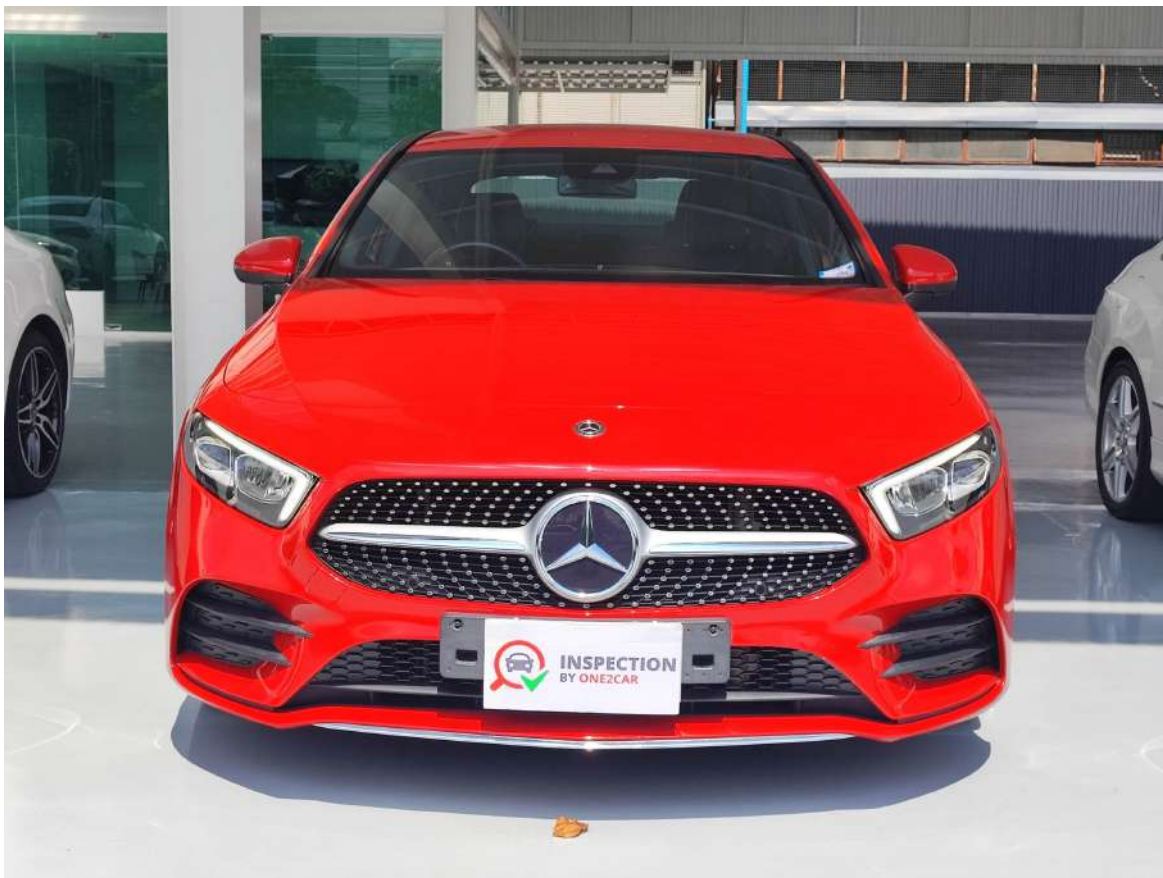
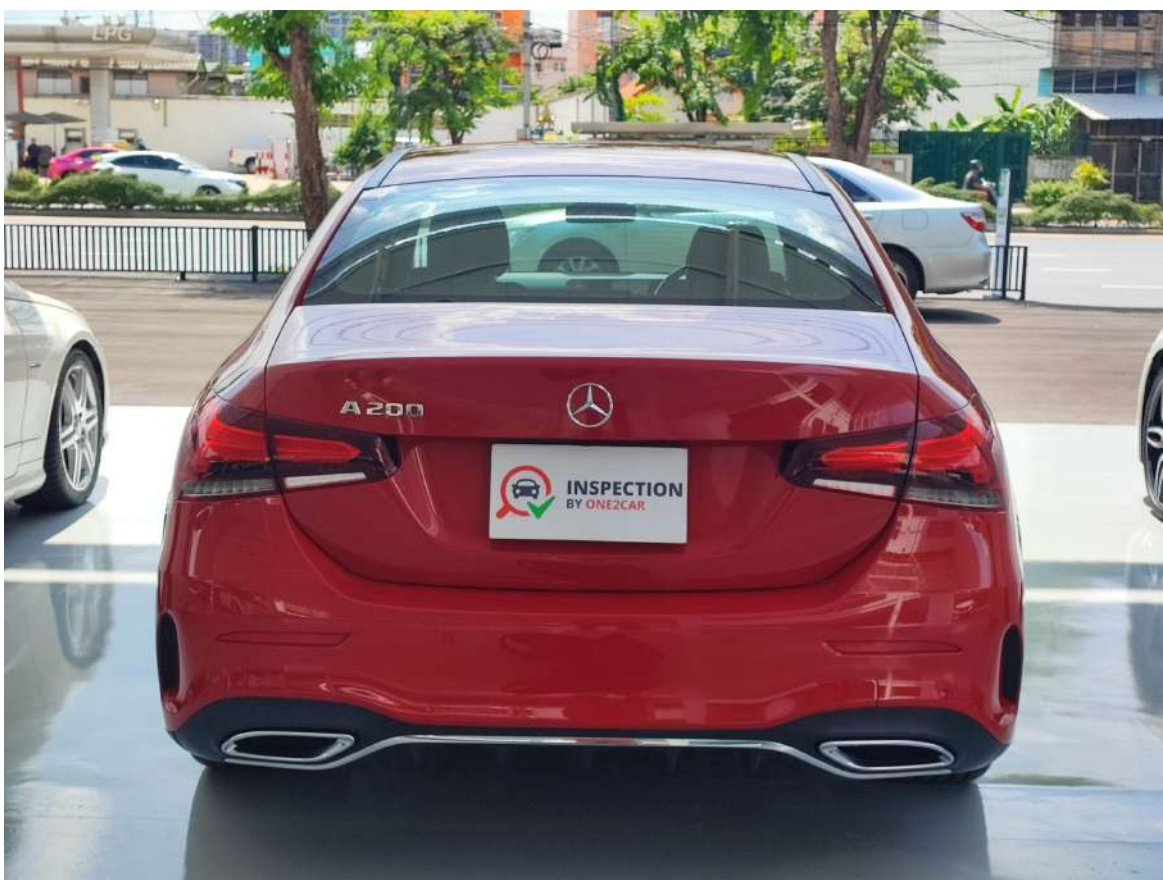
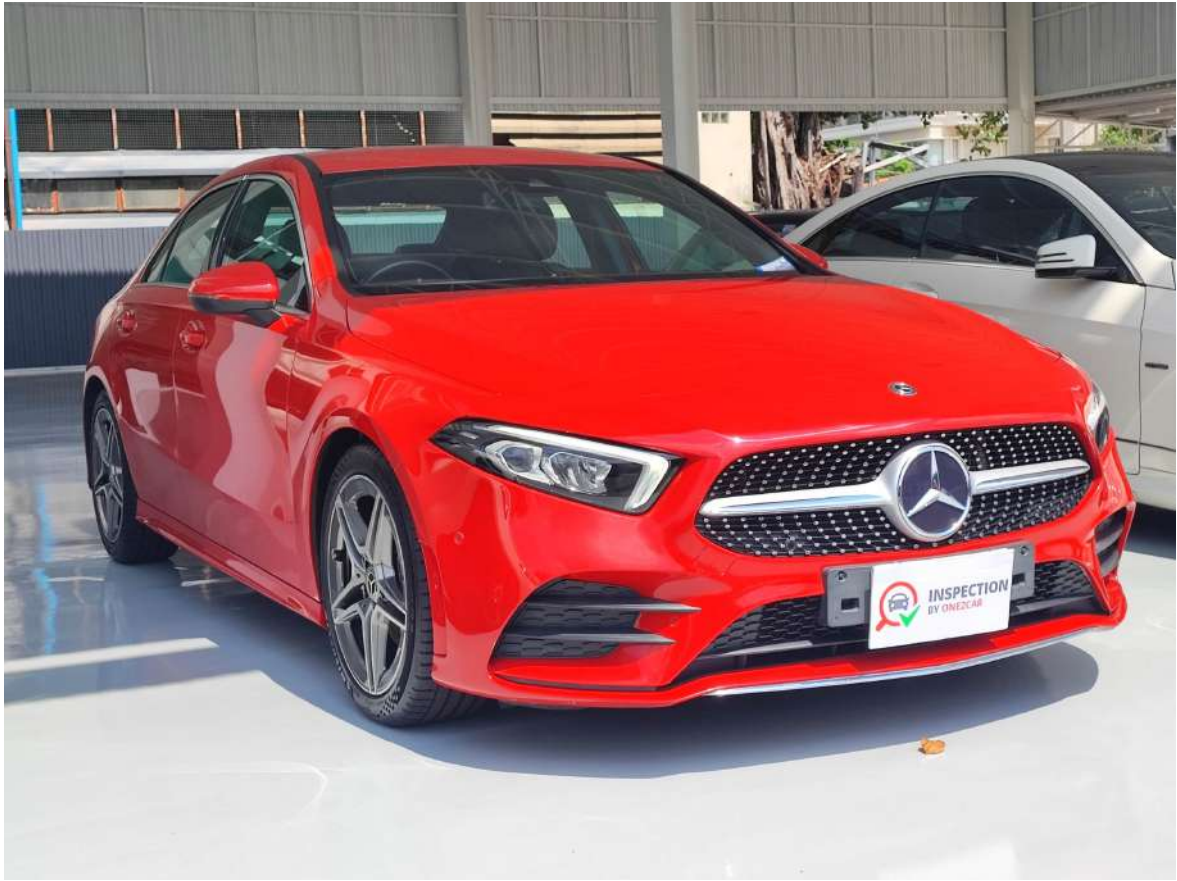
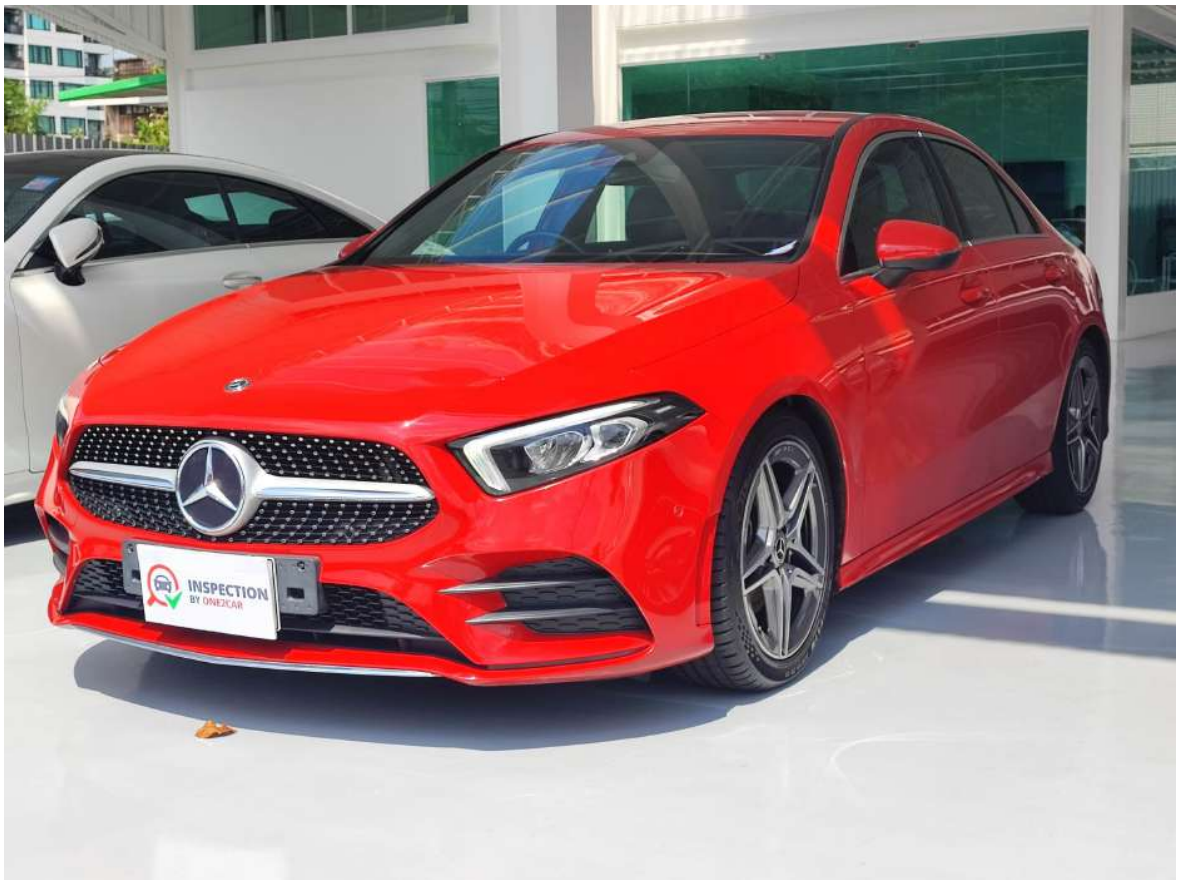
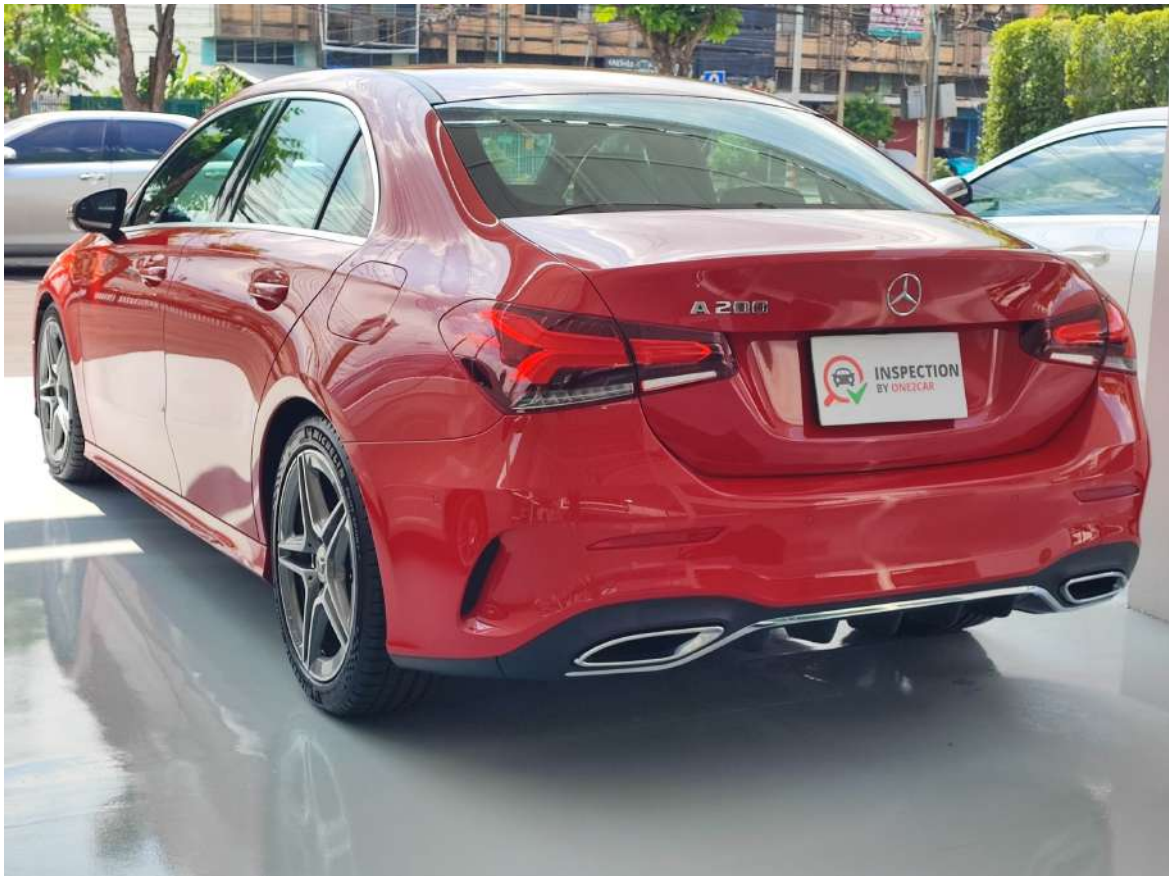
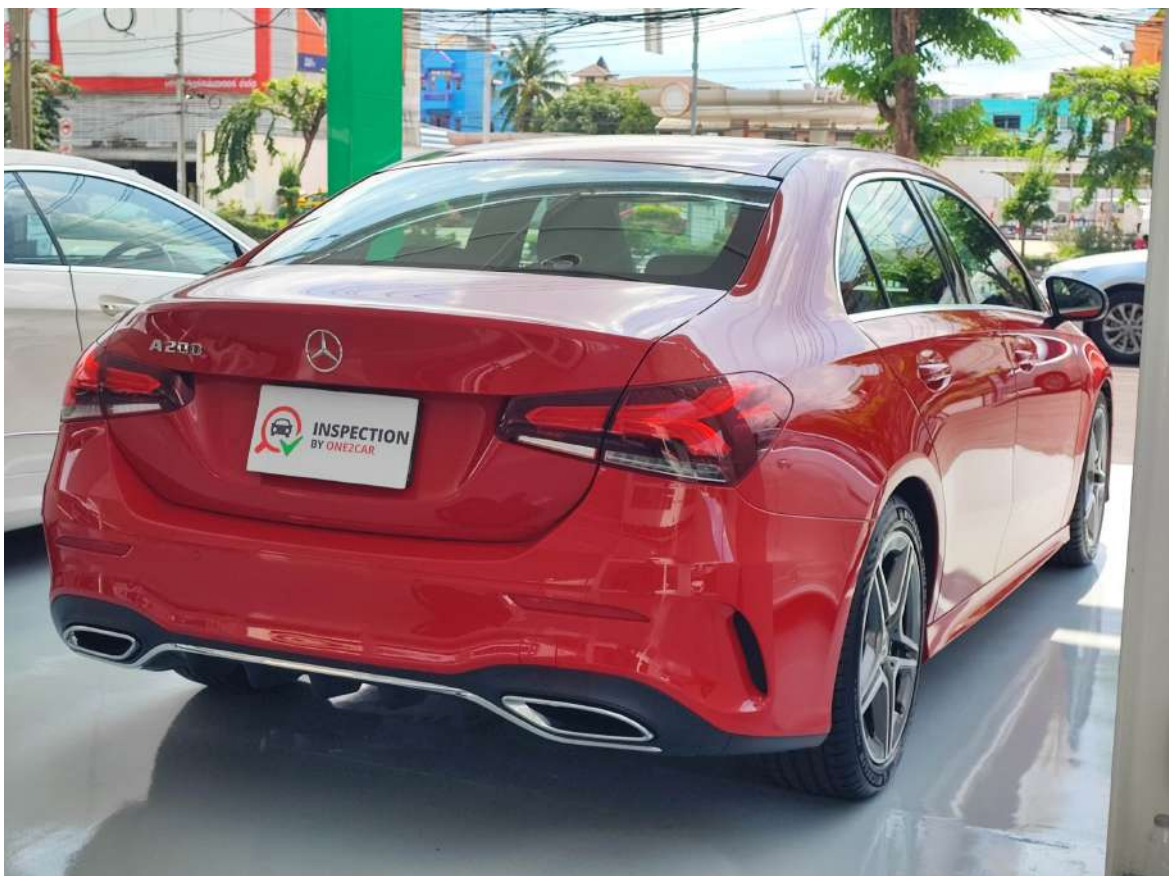
ภาพภายนอก

ประเมินสภาพรวม: ผ่าน

รายการที่รอการแก้ไข: ไม่พบรายการแก้ไข

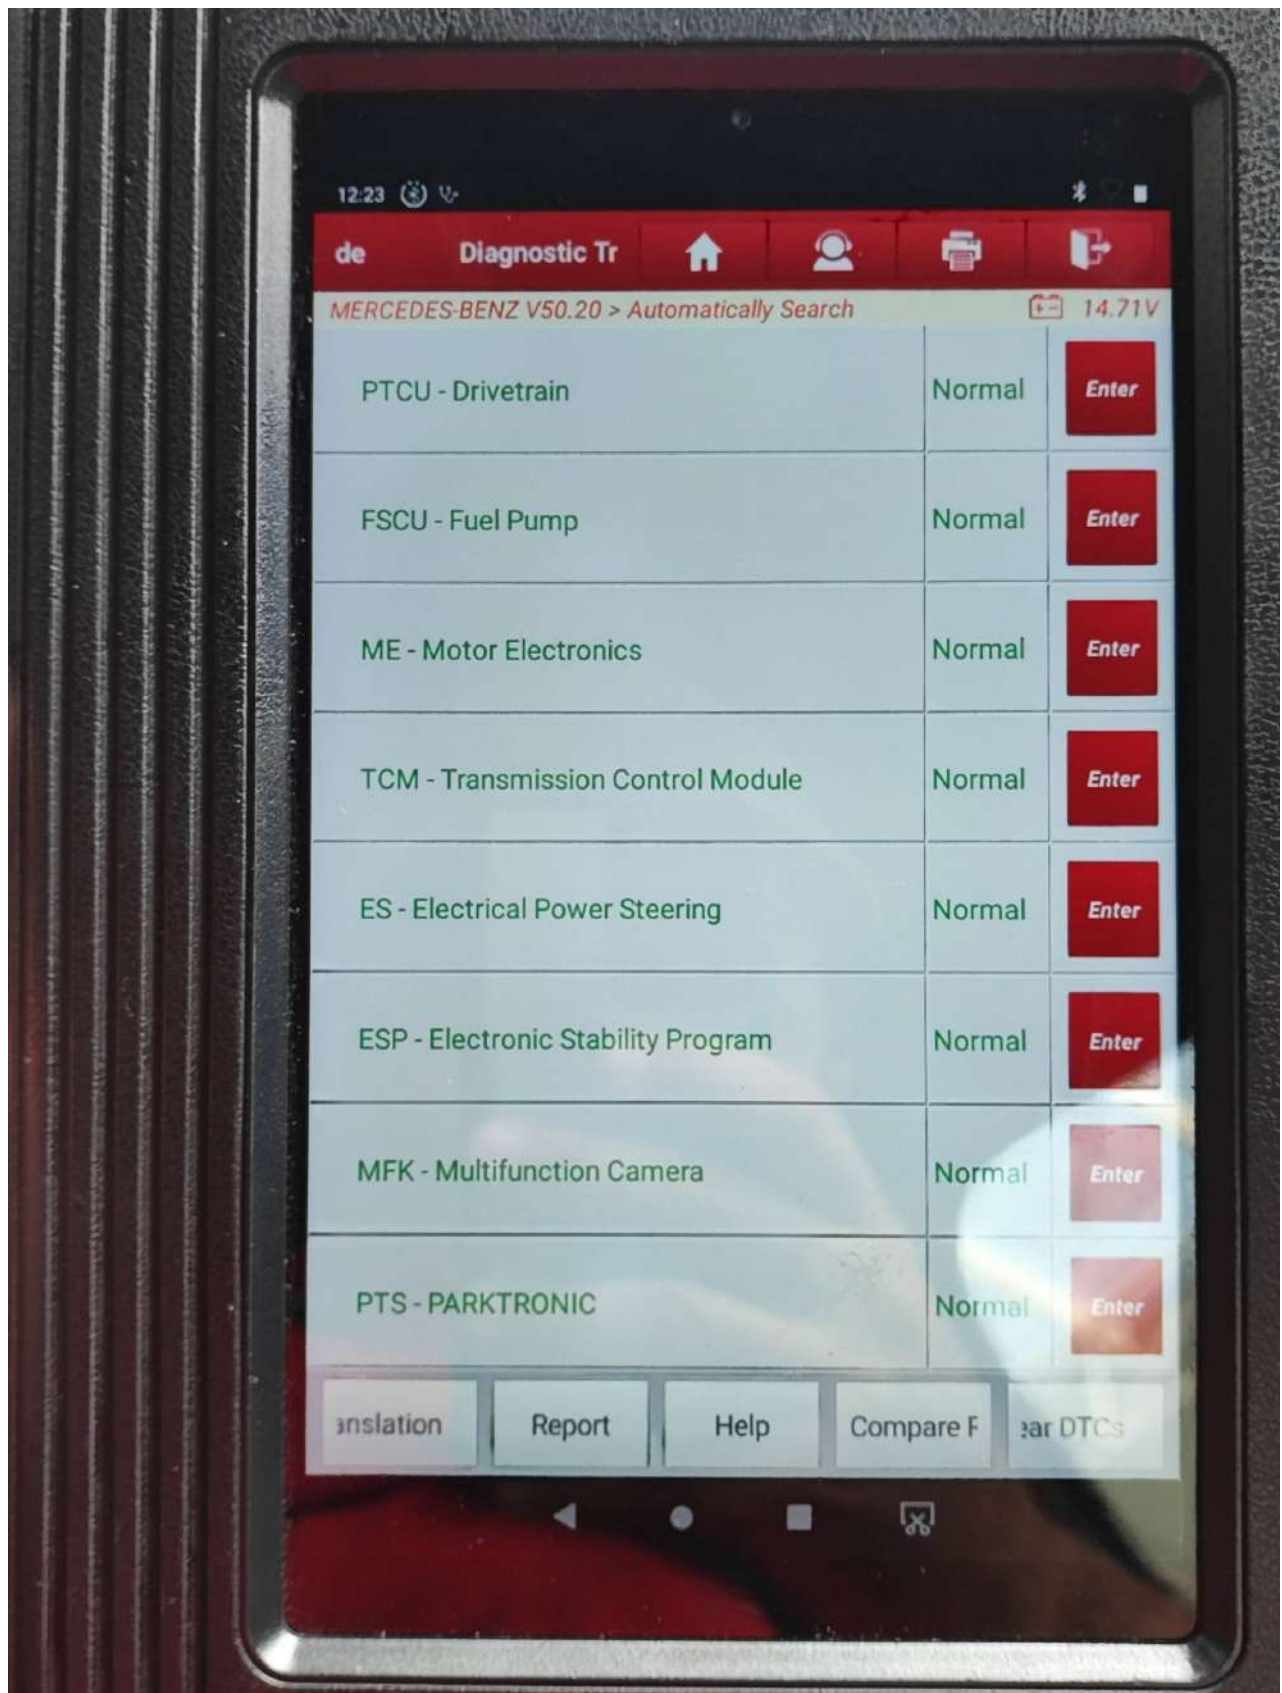
ภาพ OBD

รายการตรวจ 6 รายการ	สถานะ
1.1 ไม่เคยเกิดอุบัติเหตุรุนแรงจนทำให้โครงสร้างรถมีปัญหาความปลอดภัย No Evidence of Major or Hail Damage	ดี (Good)
1.2 ไม่มีการตัดต่อ ตัดแปลง คัชชี และ โครงสร้างรถ No chassis and cab structure modified	ดี (Good)
1.3 ไม่เคยประสบภัยจมน้ำ No Evidence of Flood	ดี (Good)
1.4 ไม่เคยประสบภัยอัคคีภัย No Evidence of Fire	ดี (Good)
1.5 ระบบการทำงานภายในรถยนต์ OBD II On-Board Diagnostics (OBD)	ดี (Good)
1.6 สภาพรถโดยรวม Overall Appearance	ดี (Good)
