# Vehicle Inspection Report

ยี่ห้อ/รุ่น (Brand/Model): TOYOTA HILUX REVO 2.4 E MT PRERUNNER SMARTCAB	วันที่ตรวจสอบรถยนต์ (Date of Inspection): 04.10.61
หมายเลขตัวถัง (VIN): MROJB8DCX02713298	เลขคำขอบริการ (Job No.): I018/092-028
หมายเลขเครื่องยนต์ (Engine No.): 2GD8060478	Vehicle Picture:

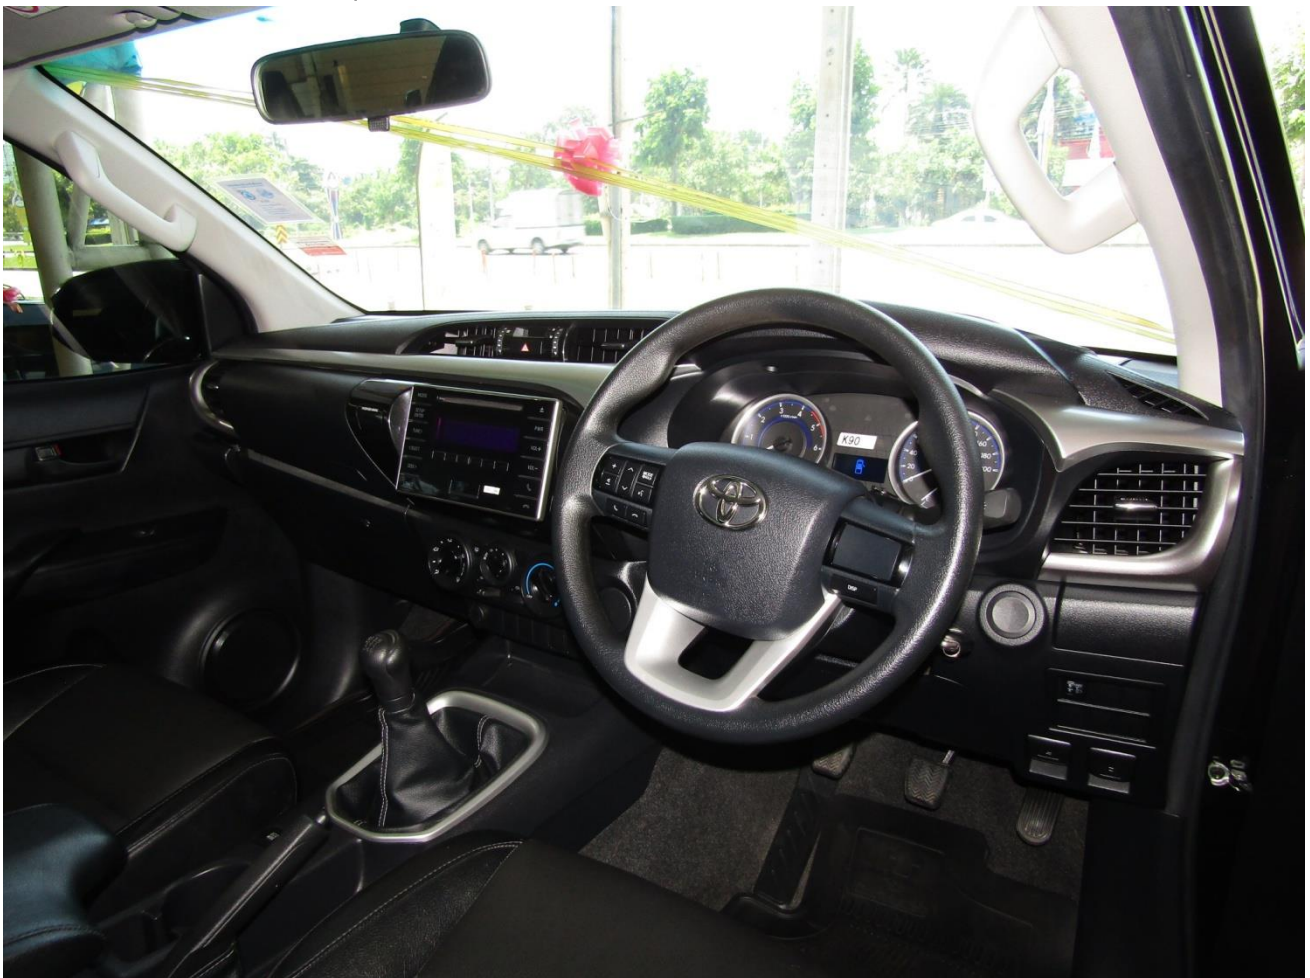
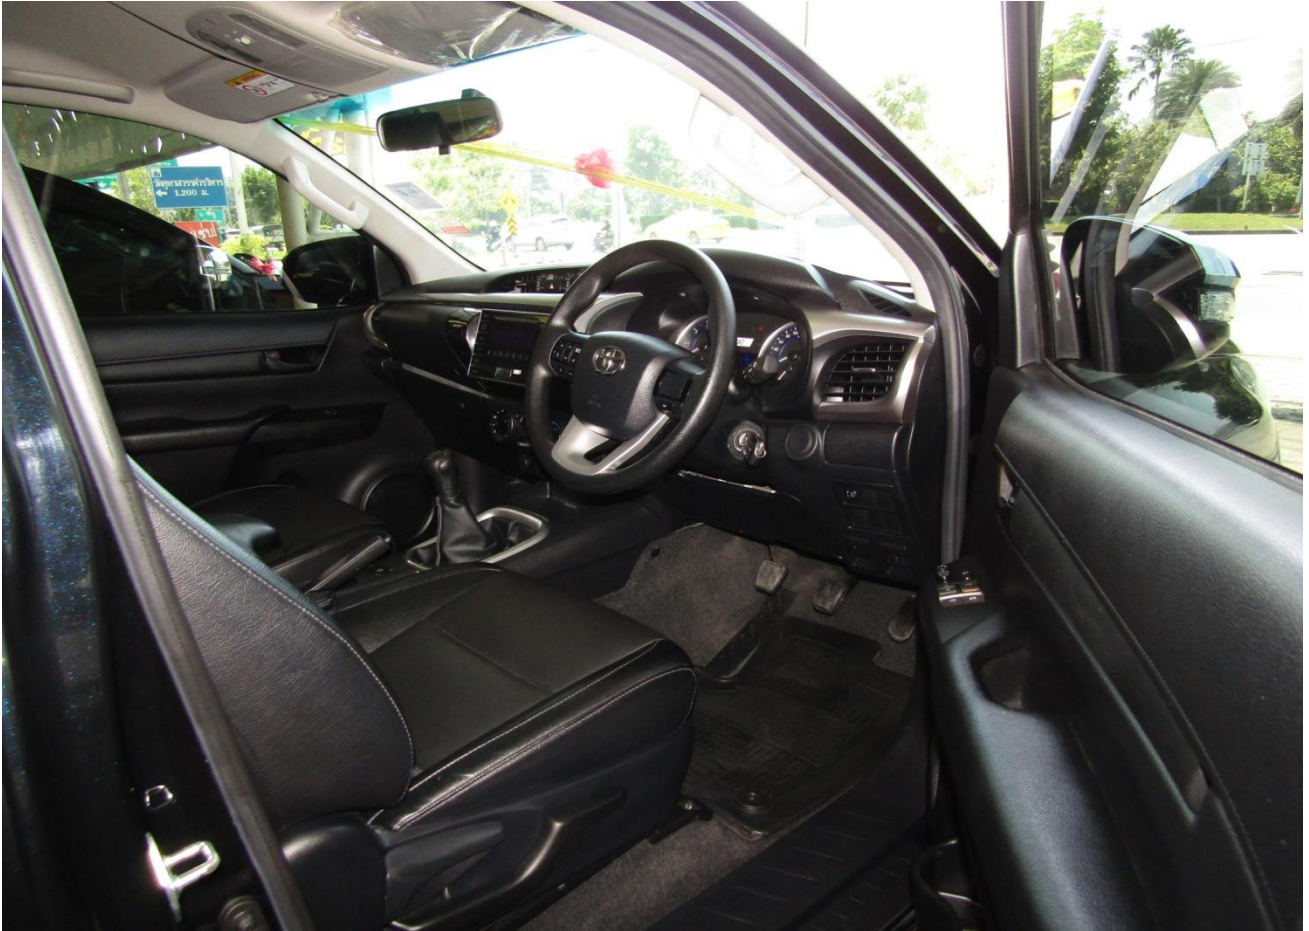
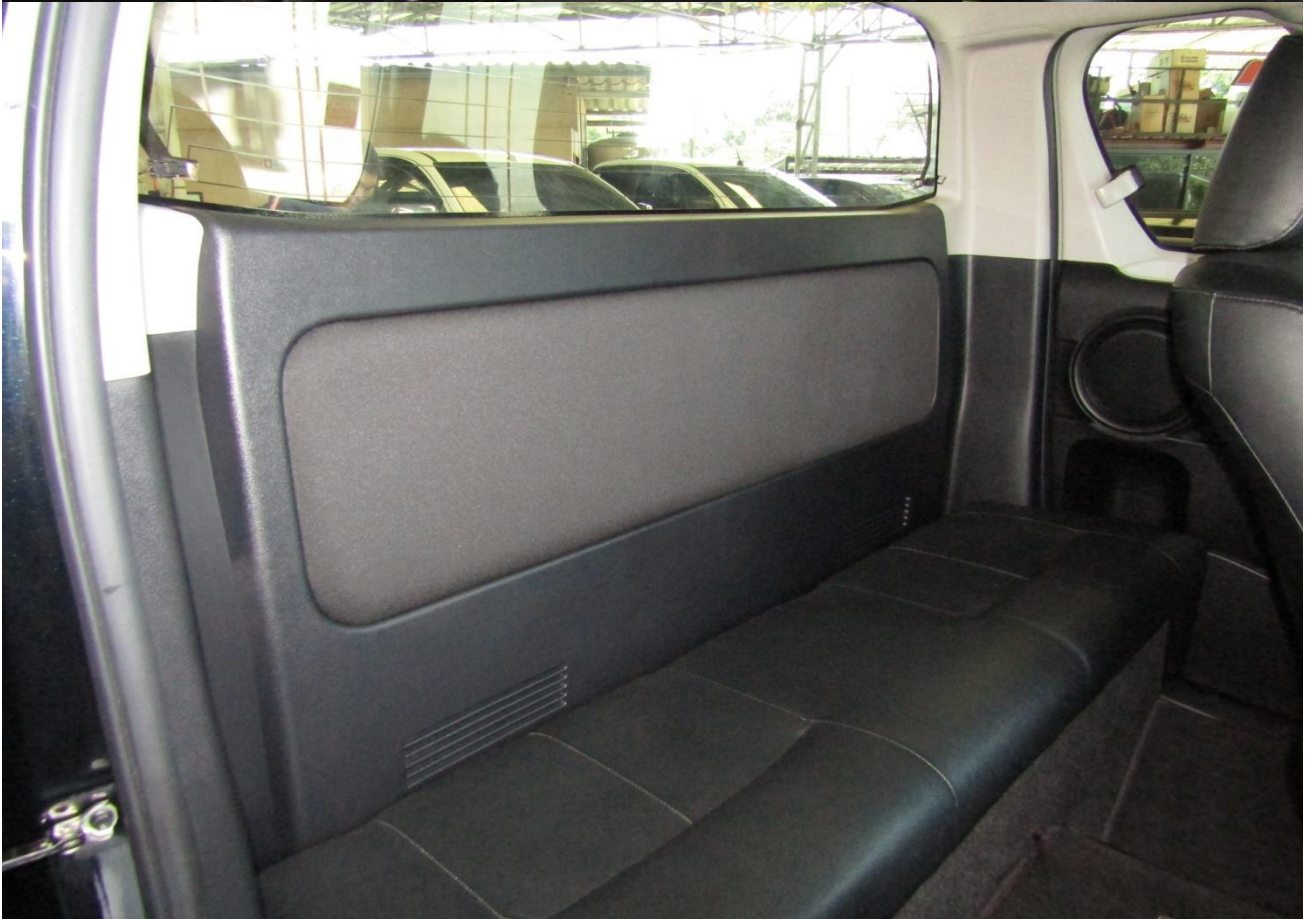
### ภาพภายในด้านหน้า หลัง และ จุดบกพร่อง - Interior Visual Details (Front, Rear and/or Defect):

ที่นั่ง สภาพ Seat Appearance	สภาพตามอายุการใช้งาน

แผงคอนโซลหน้า Other Trims	สภาพตามอายุการใช้งาน

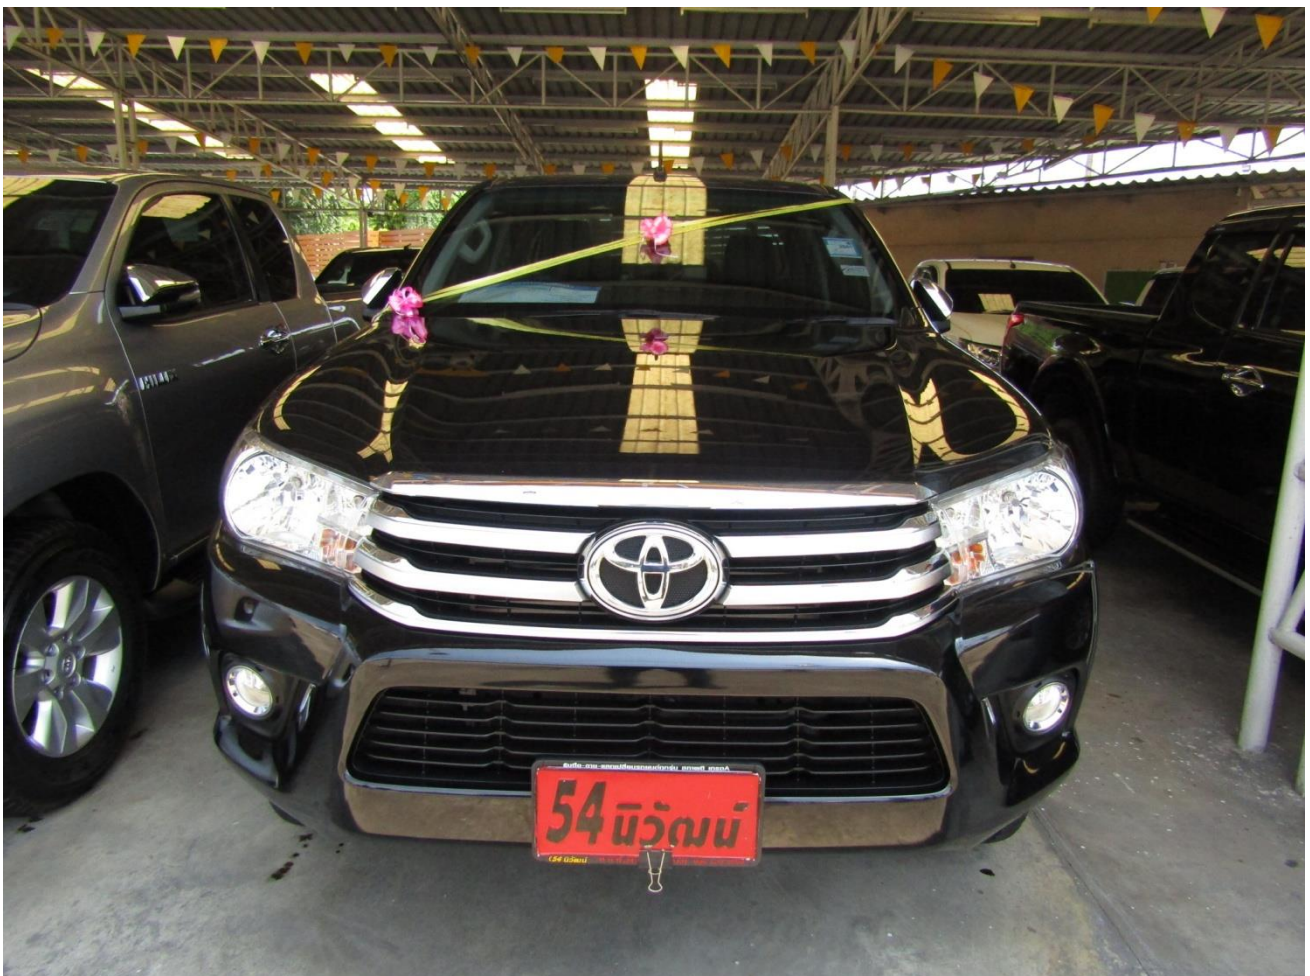
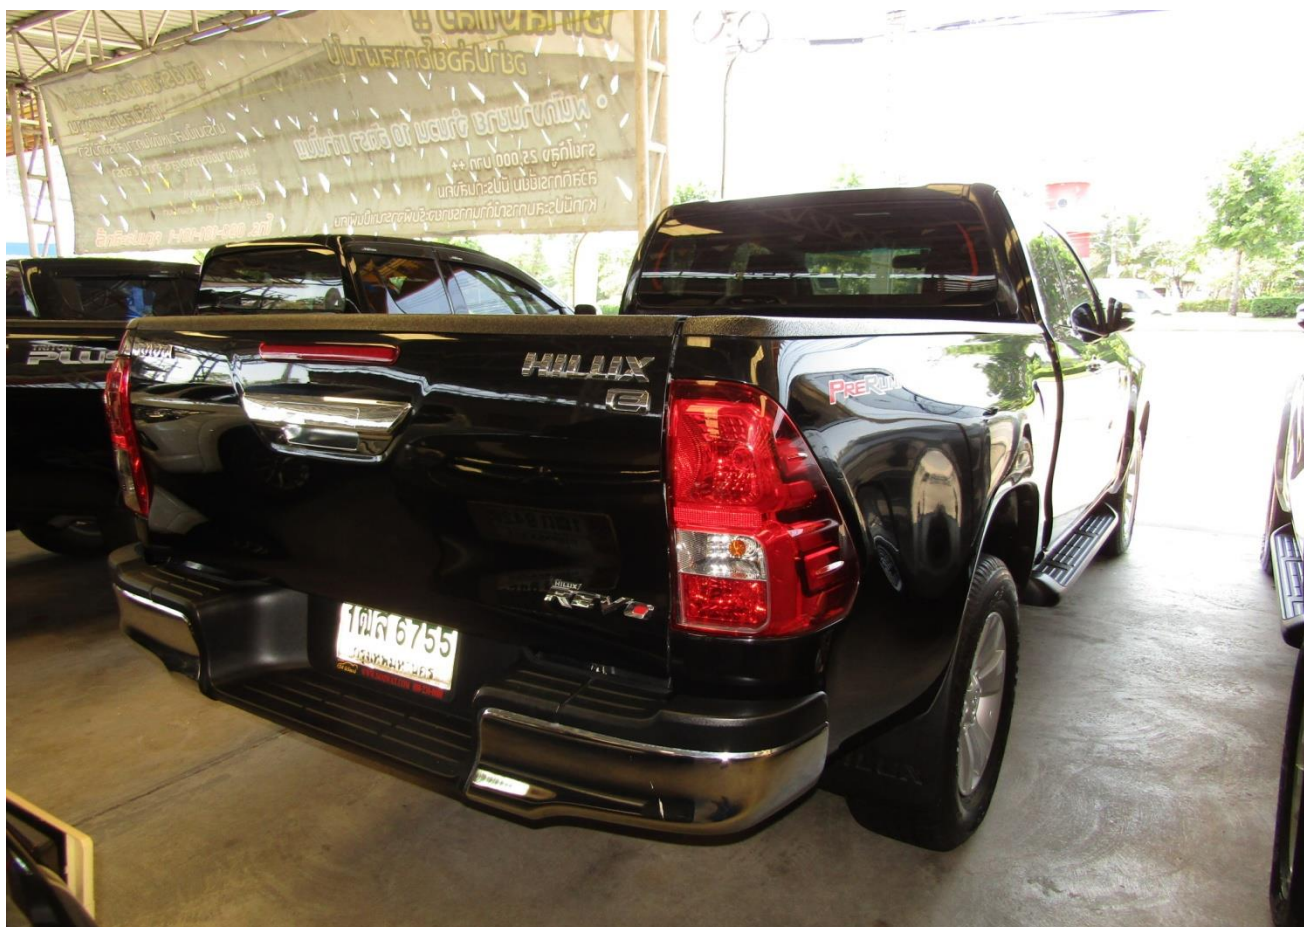
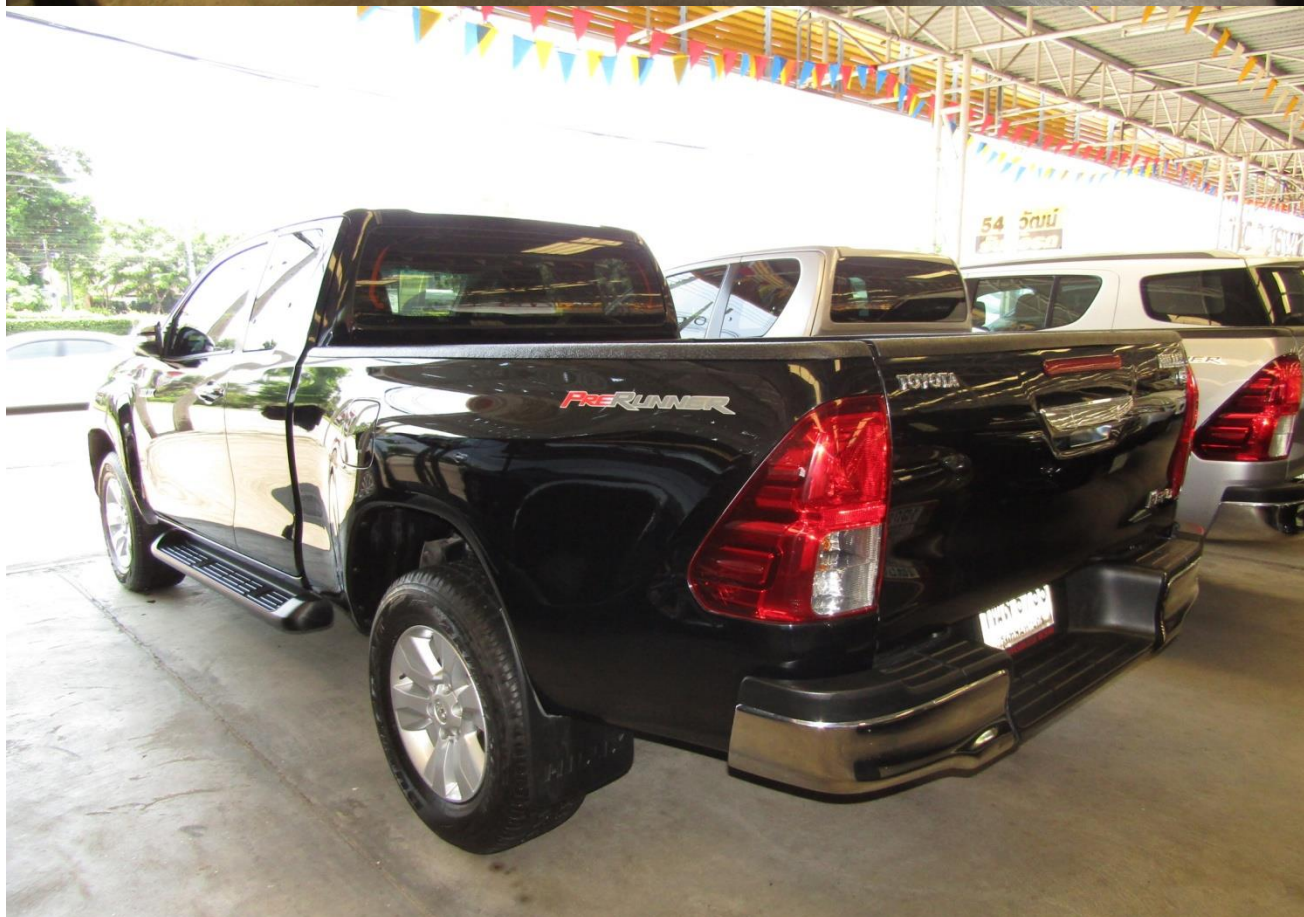
### ภาพภายนอก - Exterior Visual Details:

สภาพรวมของโครงสร้างแชสซี Chassis Frames & Members Appearance	สภาพดี
 	สภาพใต้ท้องรถและอุปกรณ์ใต้ท้องรถ Under Body and Parts Appearance	สภาพตามอายุการใช้งาน

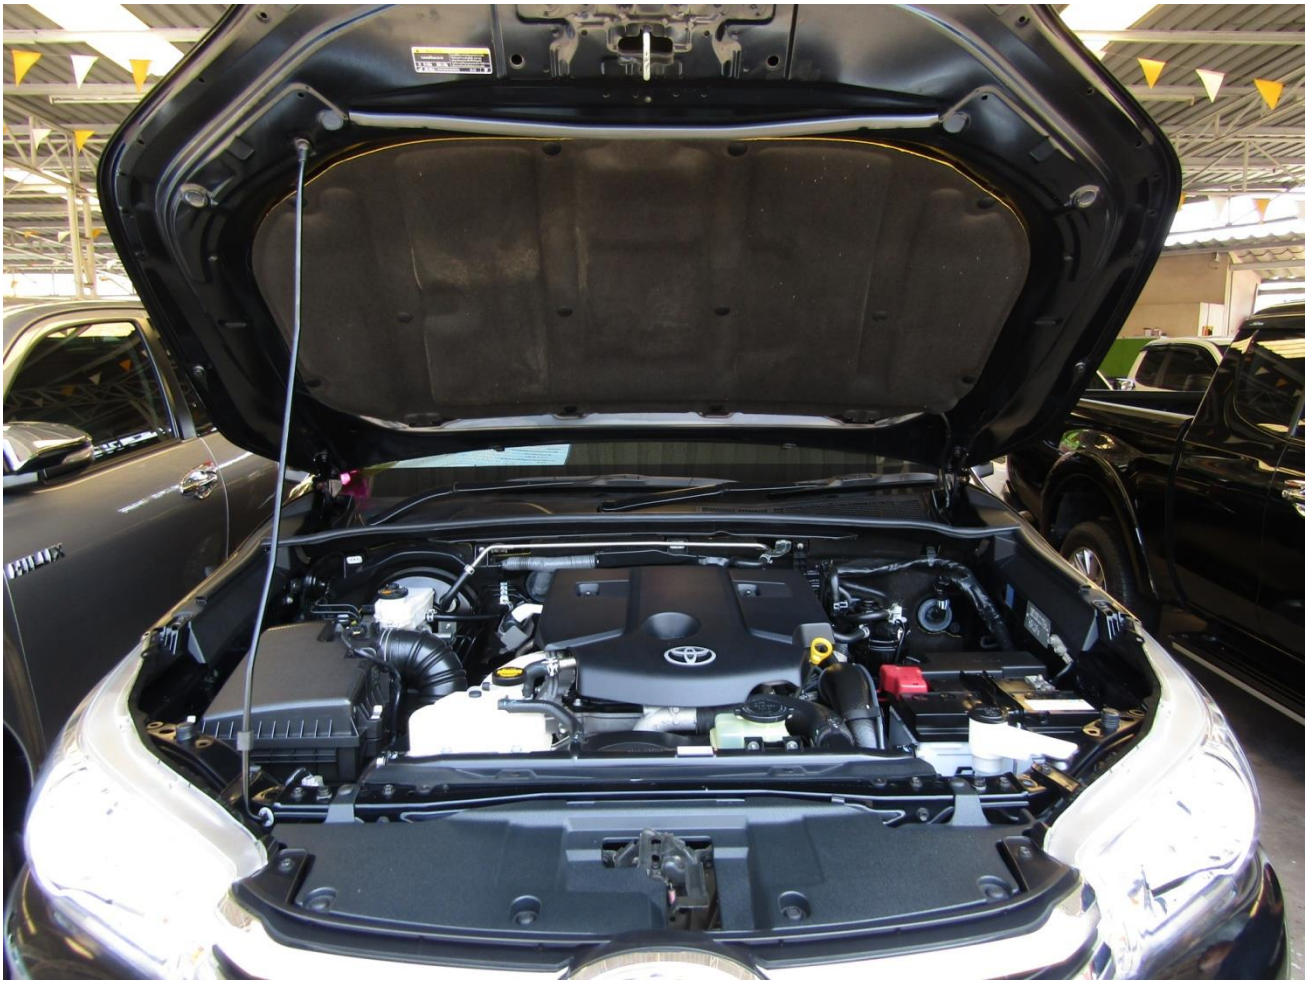
ภาพห้องเครื่อง - Engine Bay Visual Details:

ควันไม่ขาว ควันไม่ดำ No white or black smoke	ใช่
 	สภาพรวมของโครงสร้าง และตัวถัง Chassis Frames & Members Appearance	สภาพตามอายุการใช้งาน
 	ระดับของเหลว Fluid Level	อยู่ในระดับปกติ

แบตเตอรี่ไม่รั่ว และ ชุดยึด ไม่มีสนิม No any leak on battery and no corrosion on battery support bracket	สภาพตามอายุการใช้งาน

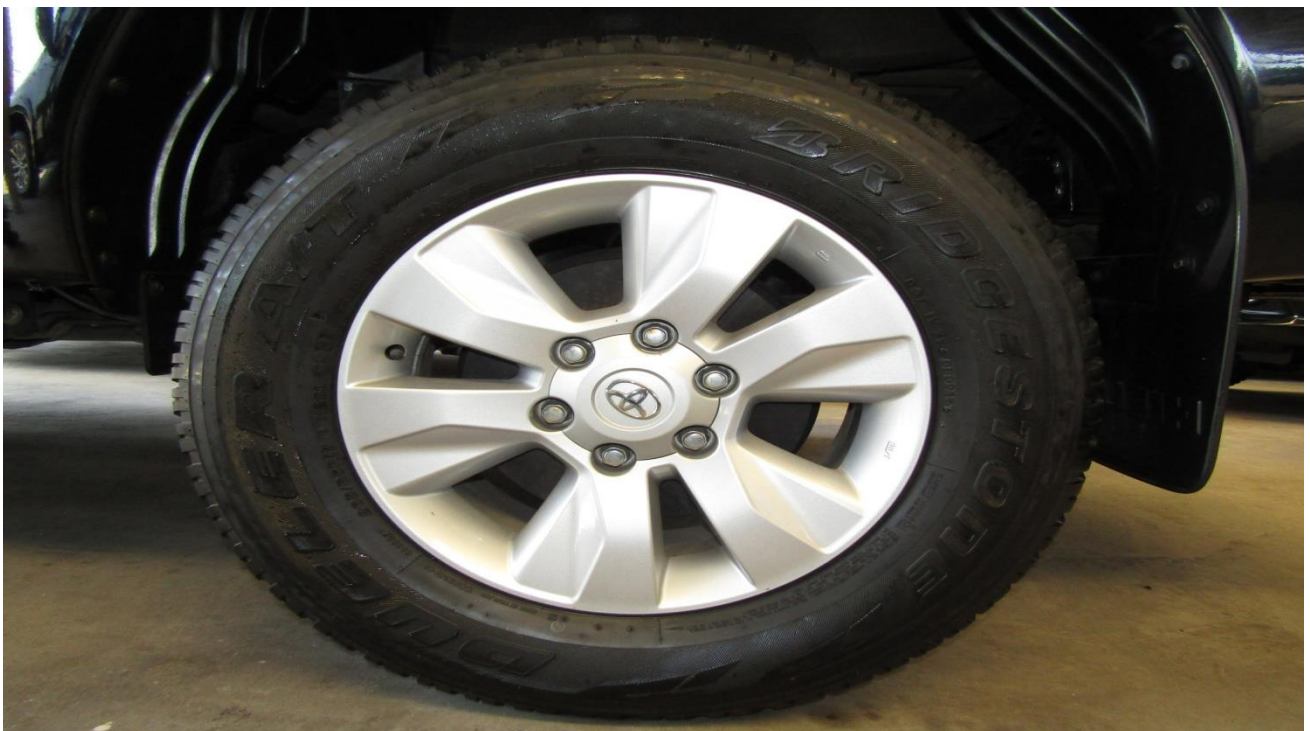
### ภาพโดยรวมของยาง ล้อ และ เบรค - Tyres, Wheels & Brakes Visual Details:

ผ้าดิสเบรค (หน้า/หลัง) Brake Pads (Front/Rear)	สภาพตามอายุการใช้งาน

จานดิสเบรค(หน้า/หลัง) Brake Discs (Front/Rear)	ควรเจียจานเบรคครั้งต่อไปที่เปลี่ยนผ้าเบรค
