# Vehicle Inspection Report

| ยี่ห้อ/รุ่น (Brand/Model): HONDA CR-V 2.0 AT 4WD | วันที่ตรวจสอบรถยนต์ (Date of Inspection): 08-05-62 |
| หมายเลขตัวถัง (VIN): MRHRM2830GP103960 | เลขคำขอบริการ (Job No.): I019/0025-009 |

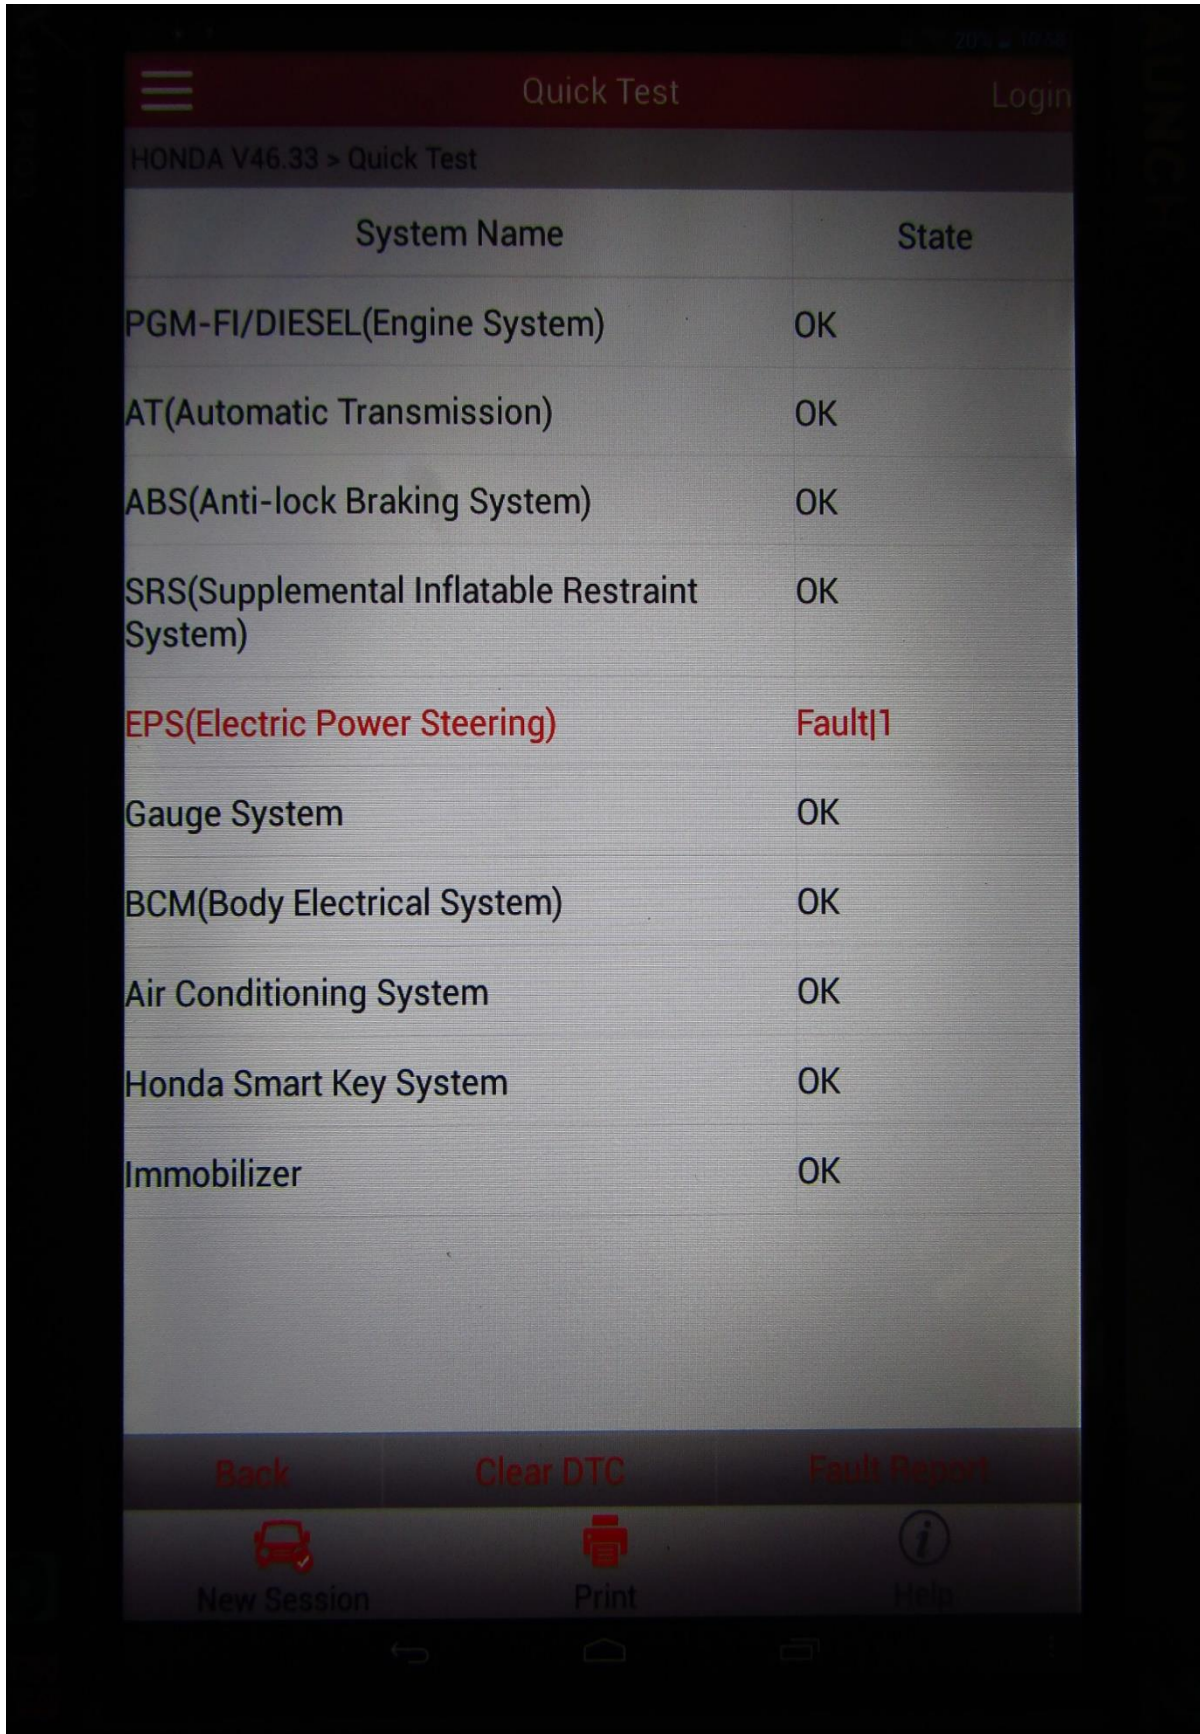
| System Name | State |
|---|---|
| EPS(Electric Power Steering) | Fault 1 |

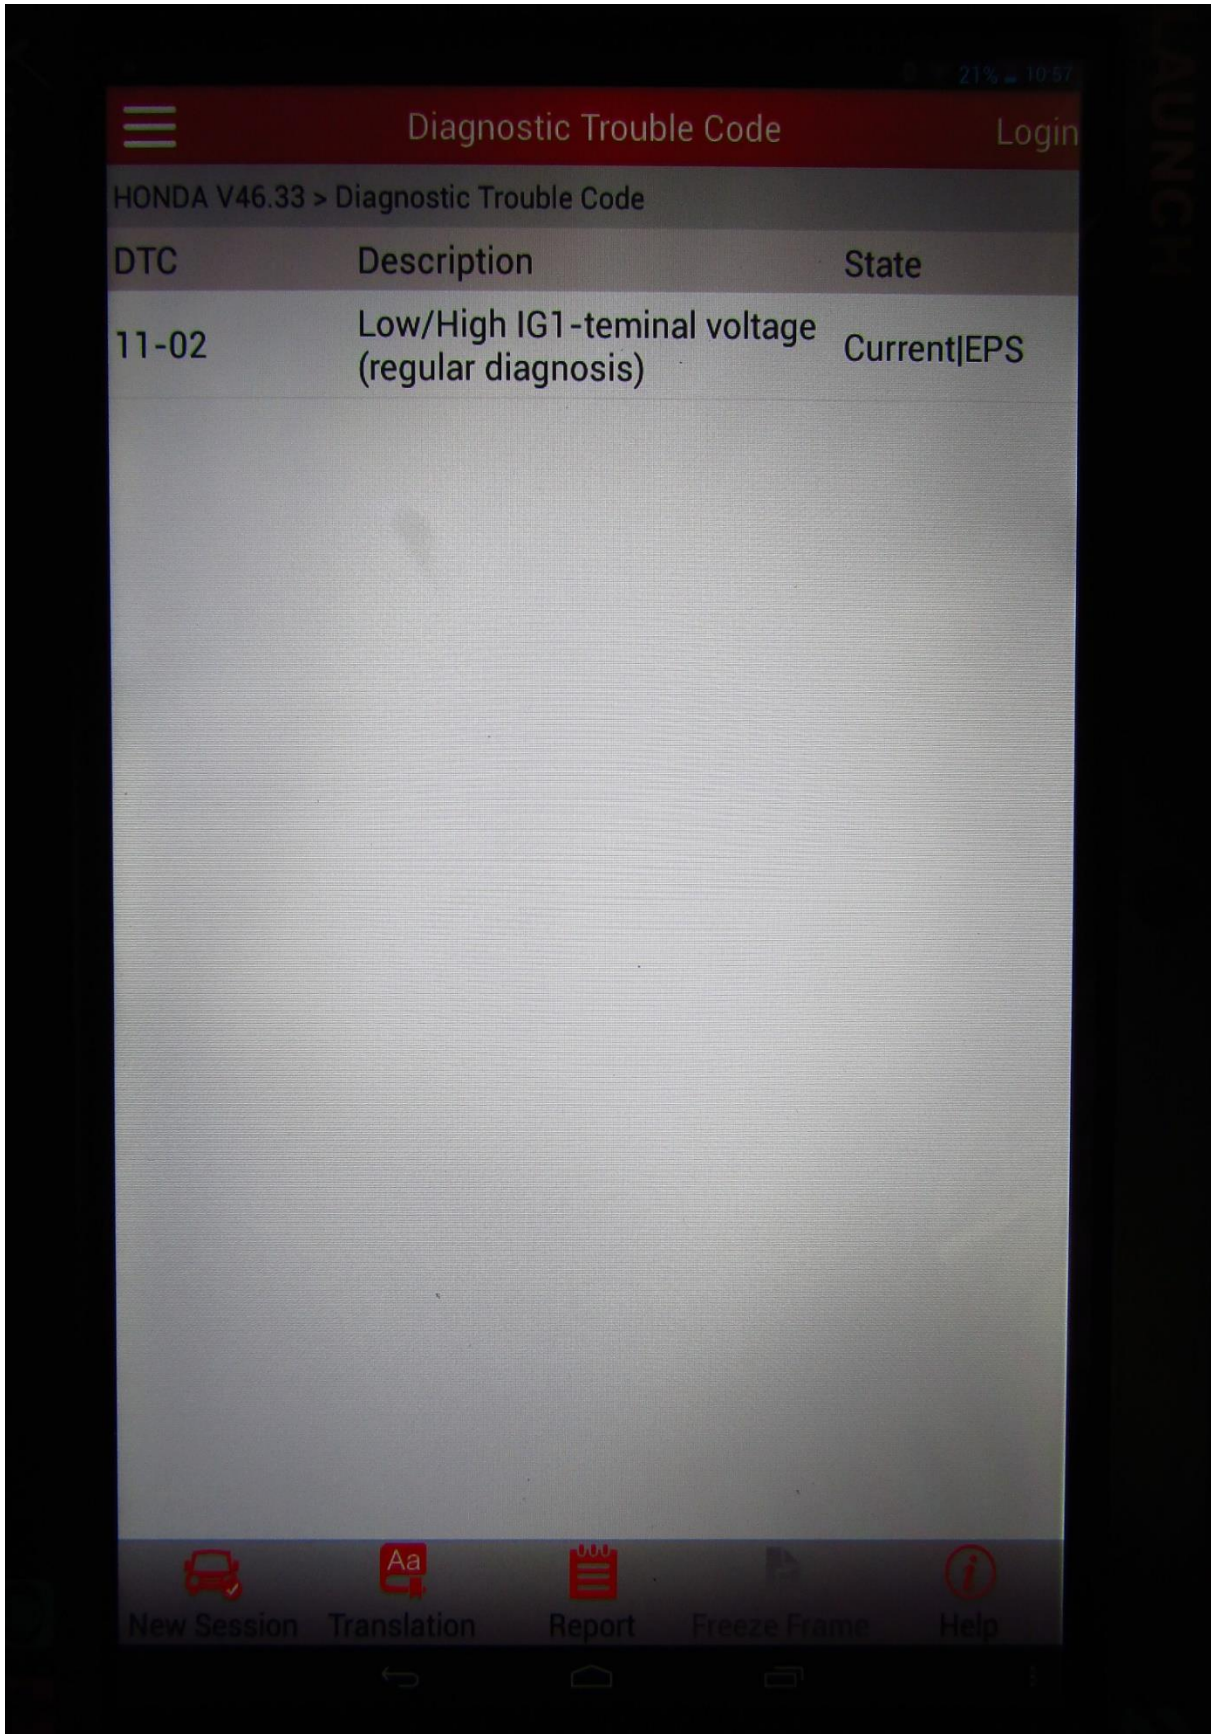
| DTC | Description | State |
|---|---|---|
| 11-02 | Low/High IG1-teminal voltage (regular diagnosis) | Current EPS |

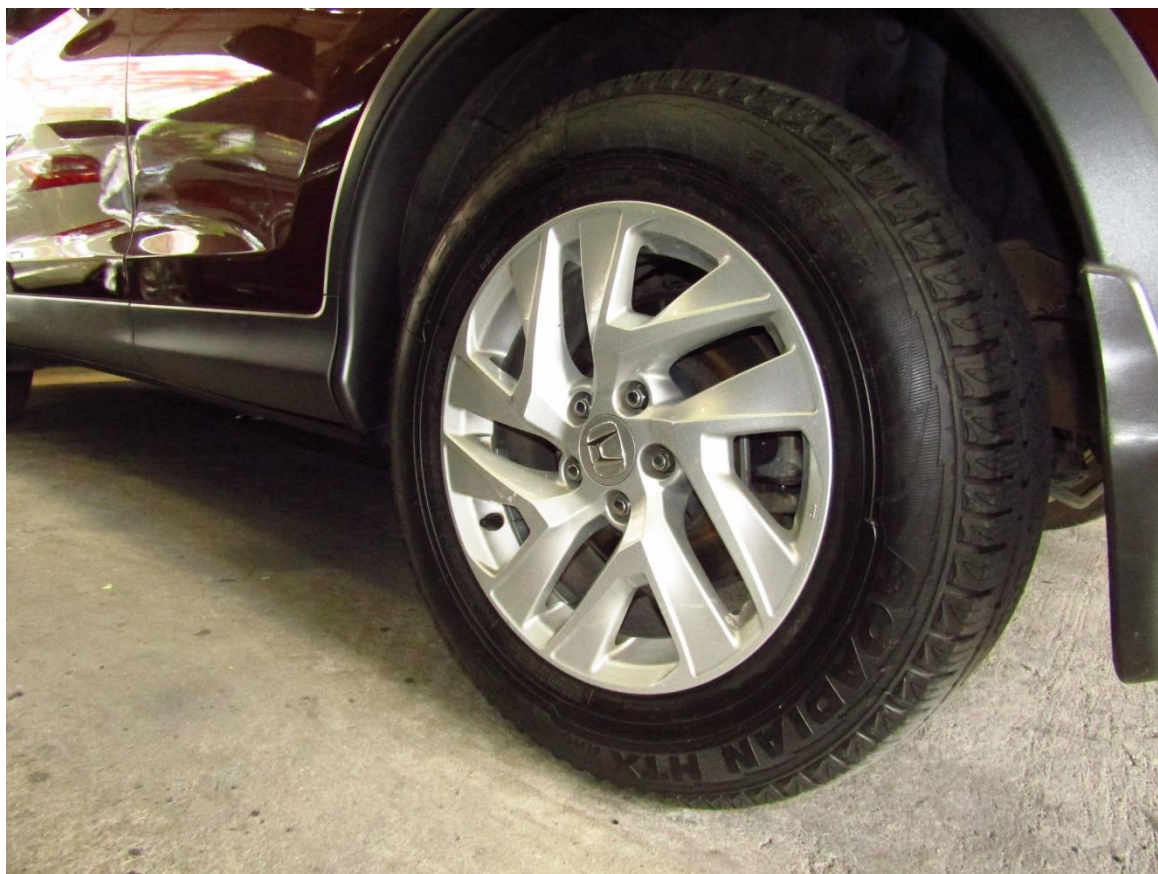
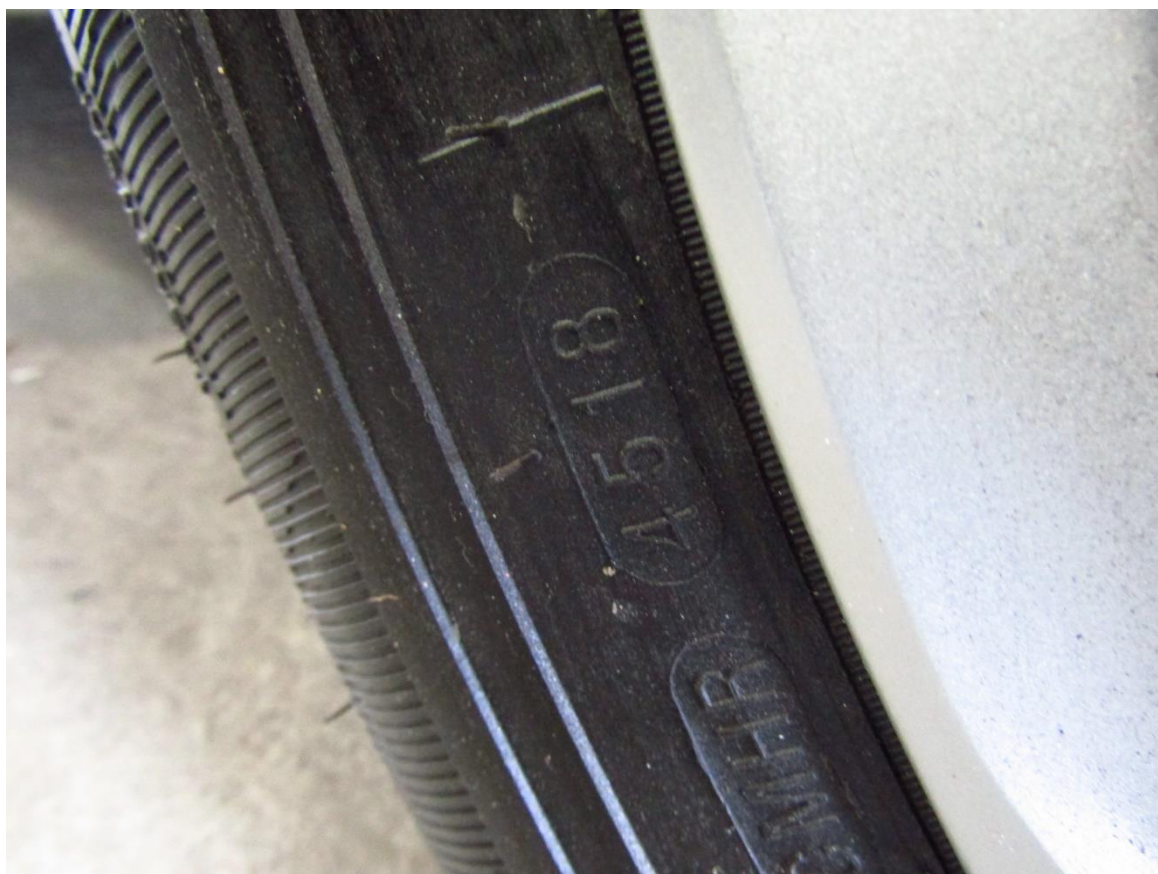
ภาพโดยรวมของยาง ล้อ และ เบรค - Tyres, Wheels & Brakes Visual Details:

| | จานดิสเบรค<br>Brake Discs (Front/Rear) | ควรเจียจานเบรคครั้งต่อไปที่เปลี่ยนผ้าเบรค |

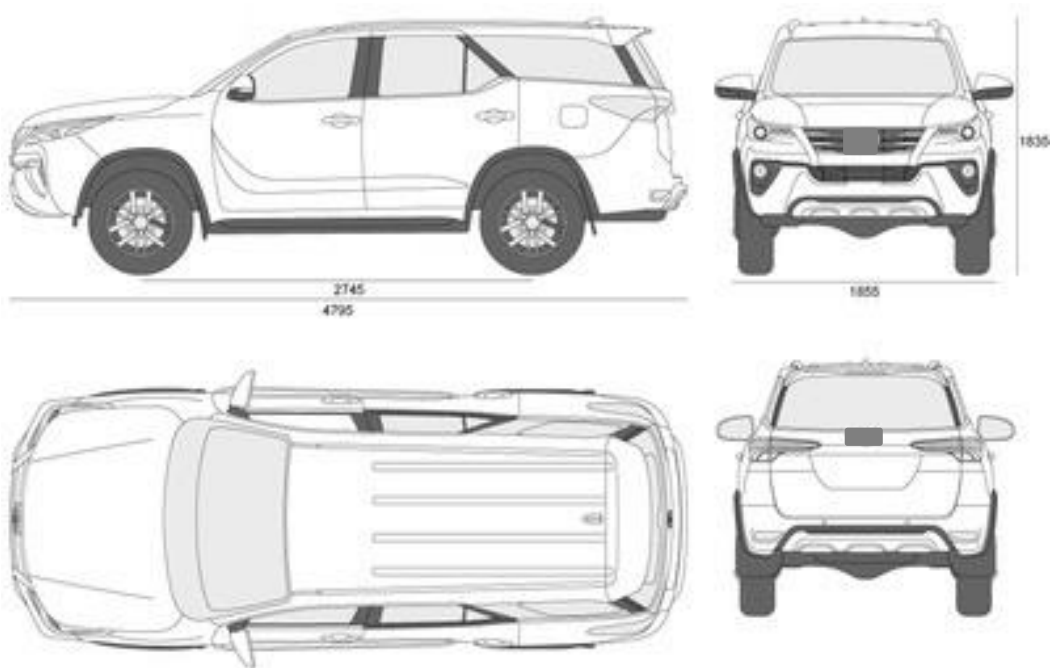
ความหนาสีรถ SUV, MPV - Paint Thickness on SUV, MPV vehicle:

| ชิ้นส่วนยานยนต์ | ความหนาสี Paint Thickness (µm) | | | |
|---|---|---|---|---|
| Rear Wing (RH) | 338 | 278 | 480 | 365 |
