Vehicle Inspection Report

ยี่ห้อ/รุ่น (Brand/Model): HONDA CR-V	วันที่ตรวจสอบรถยนต์ (Date of Inspection): 28-05-62
หมายเลขตัวถัง (VIN): MRHRM3830EP100360	เลขคำขอบริการ (Job No.): I019/025-015
หมายเลขเครื่องยนต์ (Engine No.): K24Y11300868	Vehicle Picture:  
ปีที่ผลิต (Build Date): 2013	
สีรถ (Color): น้เงิน	
ระยะการใช้งาน(Mileage): 110,277 ก.ม	
หมายเลขทะเบียน (No. Plate): 2กร 9070	
วันครบกำหนดชำระภาษี (Registration Expiry): 15 พ.ย.62	
ชื่อลูกค้า (Customer Name): REGENT HOME CAR	
ที่อยู่(Address): ถ.ลาดพร้าว	
โทรศัพท์ (Tel):	
สถานที่ตรวจสอบรถ (Inspection Place): REGENT HOME CAR

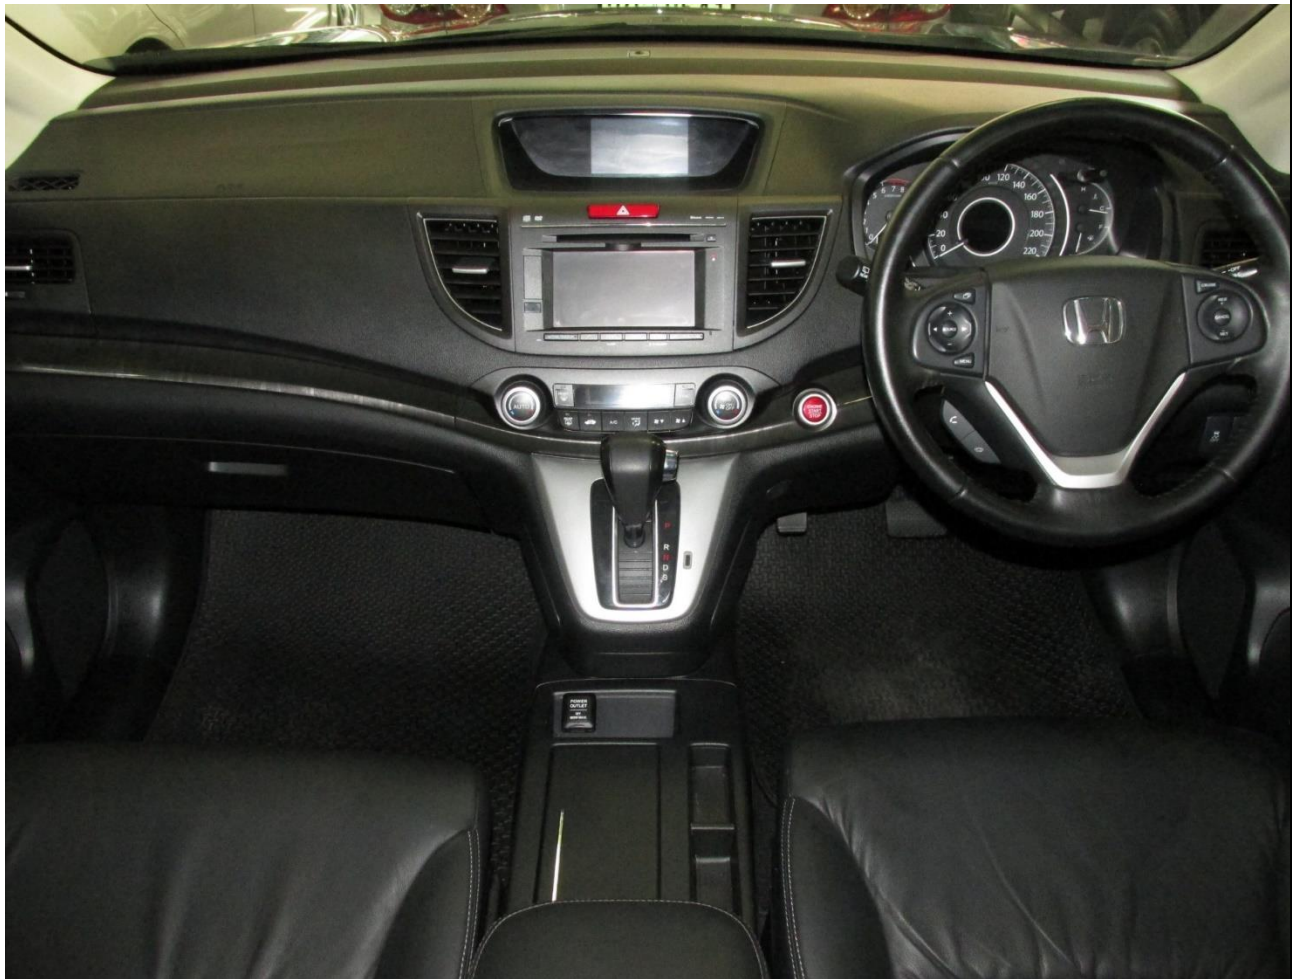
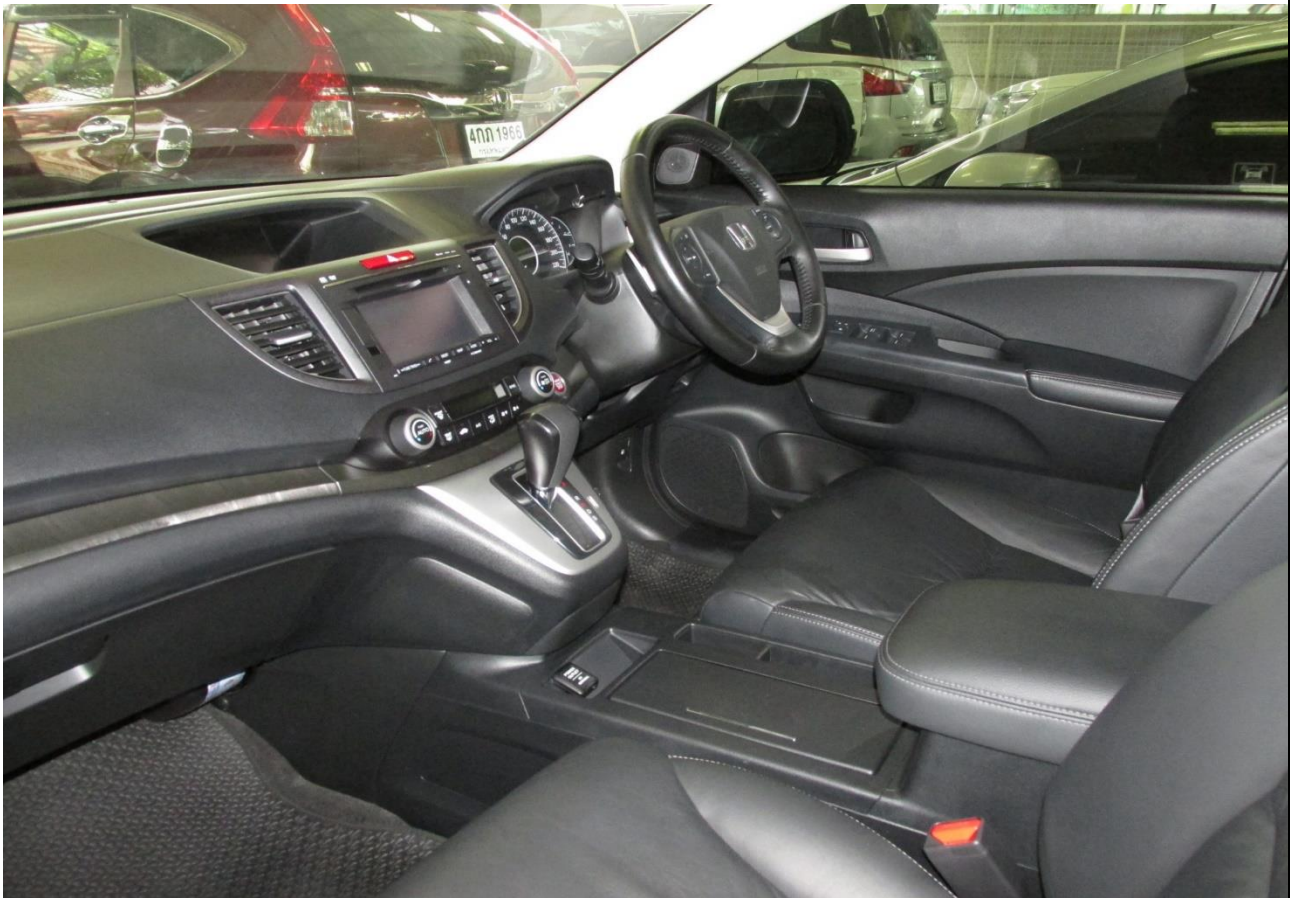
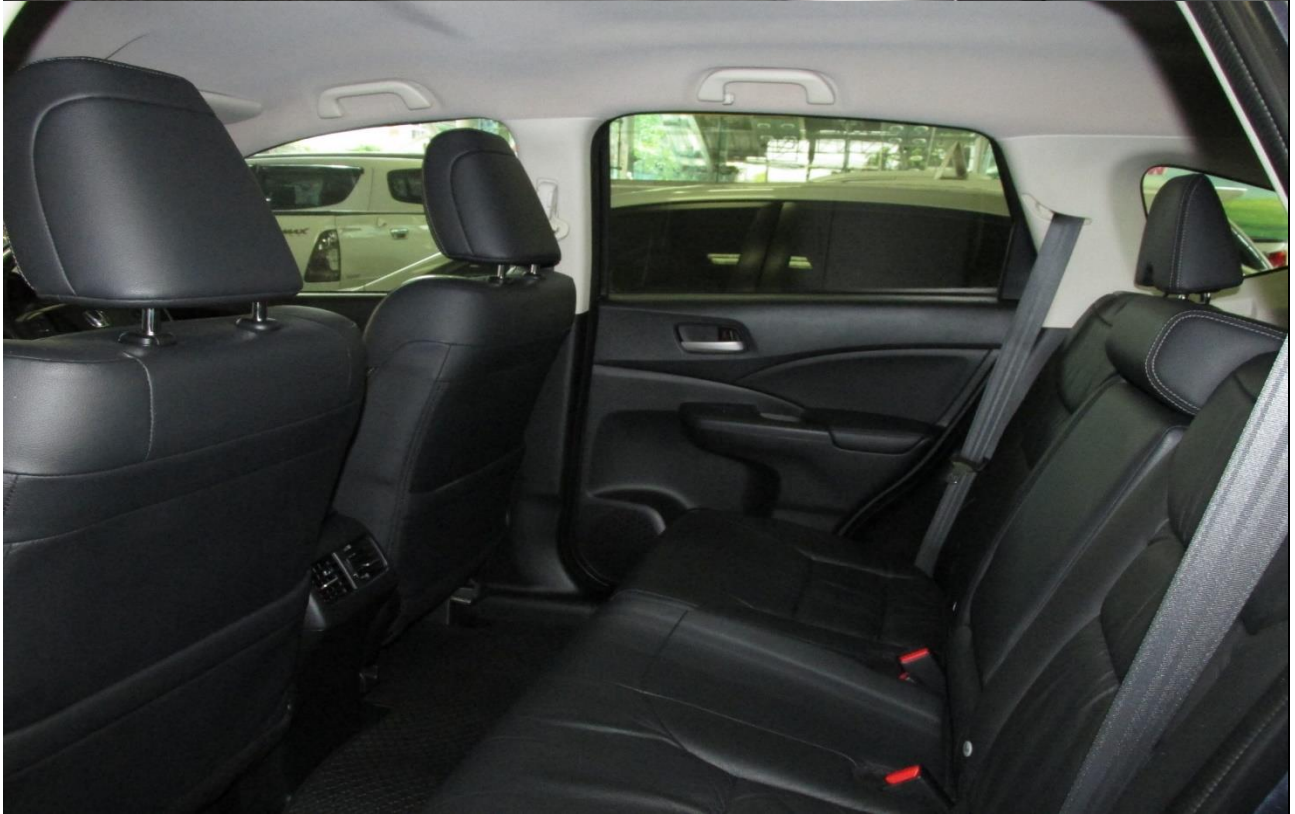
ภาพภายในด้านหน้า หลัง และ จุดบกพร่อง - Interior Visual Details (Front, Rear and/or Defect)

หน้าปัดและมาตรวัด ปกติ หรือ มีไฟ โชว์หรือไม่ Dash Warning Lights & Gauges	ไม่มีไฟโชว์
 	การวินิจฉัยผ่านทาง OBD2 On-Board Diagnostics (OBD)	ปกติ
 	ระบบไฟส่องสว่าง All Lights System	ปกติ
 	สมุดคู่มือรถ Owner's Manual & Service Intervals	N/A
 	อื่นๆ เพิ่มเติม เช่น กลิ่น เศษกระดาษ Odor and Other	N/A

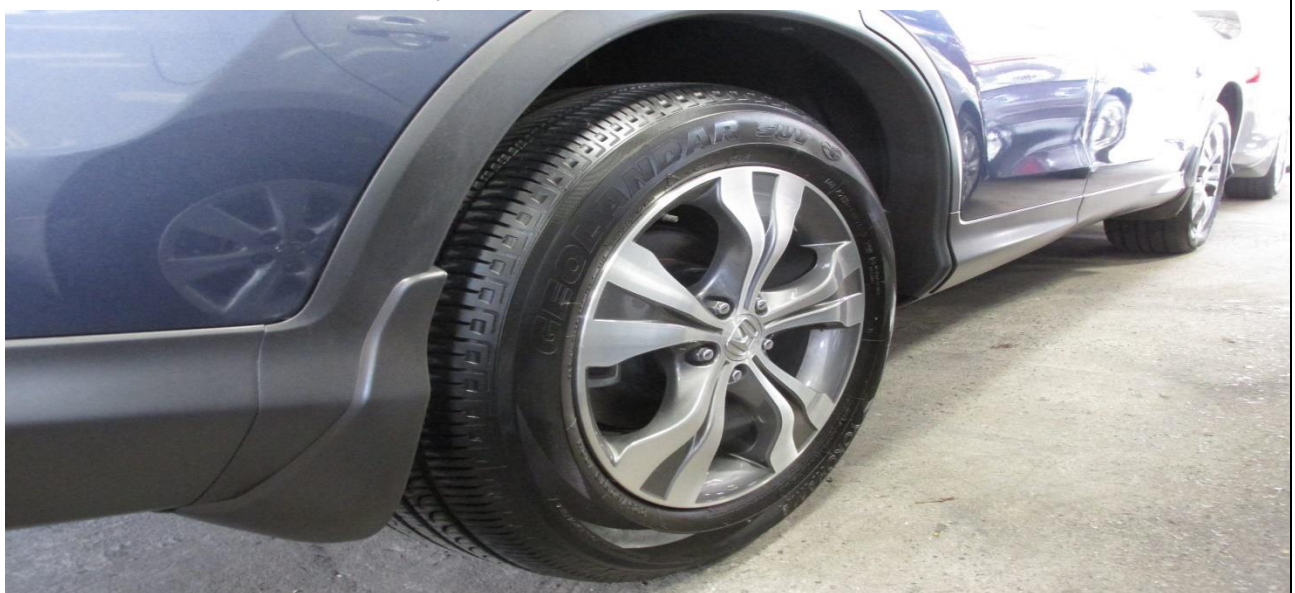
ภาพโดยรวมของยาง ล้อ และ เบรค - Tyres, Wheels & Brakes Visual Details

สภาพยางรถยนต์, สัปดาห์/ปี ผลิต Tyres Appearance, Year	5217 ยางสภาพดี
 	สภาพล้อ,ฝาครอบล้อ Wheel Rims Appearance	สภาพดีตามอายุการใช้งาน
 	ล้อ และยางอะไหล่ Spare Tyre & Rim	มีประจำรถ
 	คาลิปเปอร์เบรค และท่อน้ำมัน Brake Hose Callipers & Pipes	สภาพปกติไม่พบการรั่วซึม
 	ผ้าดิสเบรค (หน้า/หลัง) Brake Pads (Front/Rear)	สภาพดีตามอายุการใช้งาน
 	จานดิสเบรค(หน้า/หลัง) Brake Discs (Front/Rear)	ควรเจียจานเบรคครั้งต่อไปที่เปลี่ยนผ้าเบรค
 	ดรัมเบรคล้อหลัง Brakes and Drums any No Leakage	N/A
 	การทำงานของเบรคมือ Park Brake function	ระยะการทำงานปกติ
 	คำแนะนำอื่นๆ Other	N/A

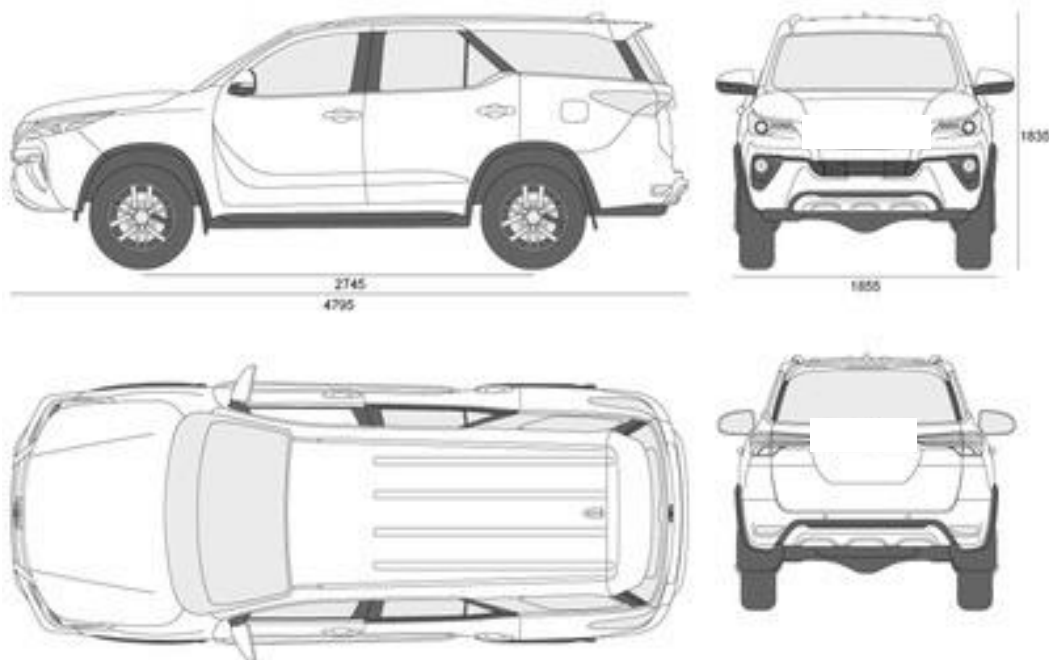
ความหนาสีรถ SUV, MPV - Paint Thickness on SUV, MPV vehicle:

ชิ้นส่วนยานยนต์ (Car Part)	ความหนาสี Paint Thickness (µm)			
	P1	P2	P3	Average
Front Wing (RH)	98	107	102	102
Front Wing (LH)	96	95	94	95
Front Door (RH)	136	151	145	144
Front Door (LH)	87	95	91	91
Rear Door (RH)	153	149	150	151
Rear Door (LH)	89	90	92	90

ชิ้นส่วนยานยนต์ (Car Part)	ความหนาสี Paint Thickness (µm)			
	P1	P2	P3	Average
Rear Wing (RH)	147	125	138	137
Rear Wing (LH)	98	101	100	100
Front Bumper				
Rear Bumper				
Bonnet	148	169	155	157
Roof	92	90	93	92
Boot/Tail Gate	87	89	95	90
