I023/0203-46

Chevrolet Colorado 2.5 Crew Cab

INSPECTION
BY ONE2CAR

Vehicle Inspection Report สรุปผลการตรวจสภาพรถ (Inspection Summary)

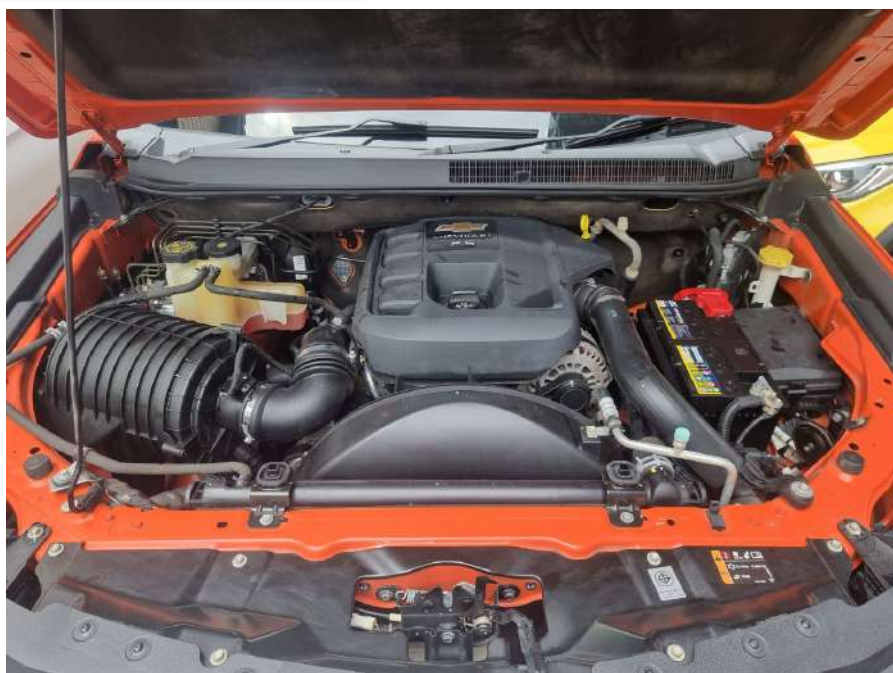
ภาพห้องเครื่อง

Voltage	12.63	V
Rating	600	CCA
Current	681	CCA
Internal resistance	3.97	mΩ
State of Charge	83	%
State of Health	100	%
Status	GREAT

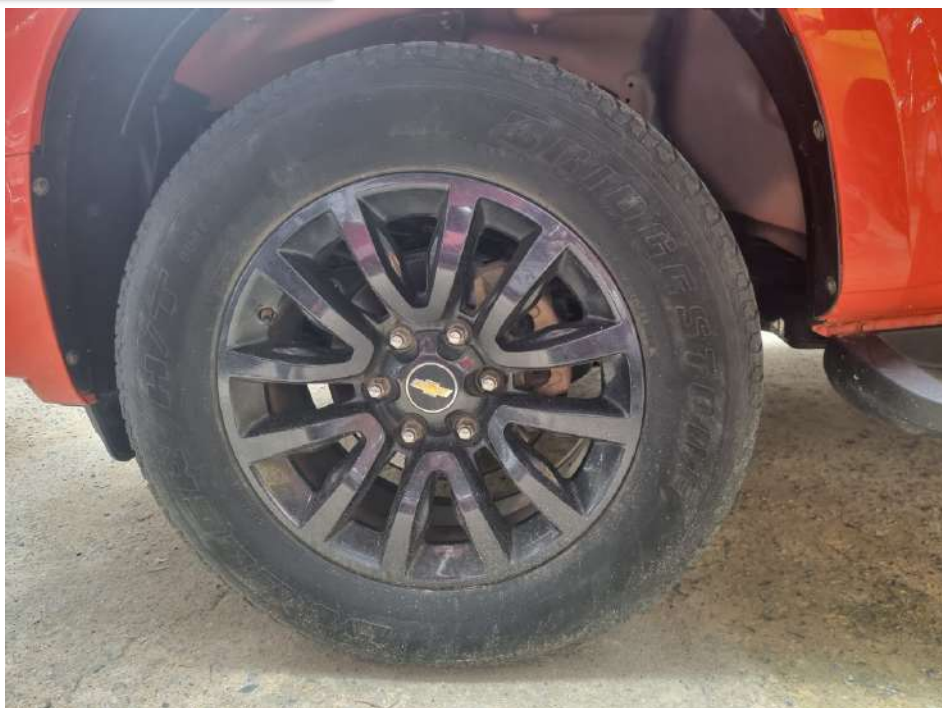
ขอบยาง ล้อ

5.1 สภาพยางรถยนต์, สัปดาห์/ปี ผลผลิต Tires Appearance, Year

พอใช้ (Fair)

11/18
