Vehicle Inspection Report

ยี่ห้อ/รุ่น (Make/Model): TOYOTA AVANZA	วันที่ตรวจสอบรถยนต์ (Date of Inspection): 25.4.61
เลขตัวถัง (VIN): MHKM1CB3TBK005561	เลขคำขอบริการ (Job No.): I018/0059-003
เลขเครื่องยนต์ (Engine No.): 3SZDFE1554	Vehicle Picture:

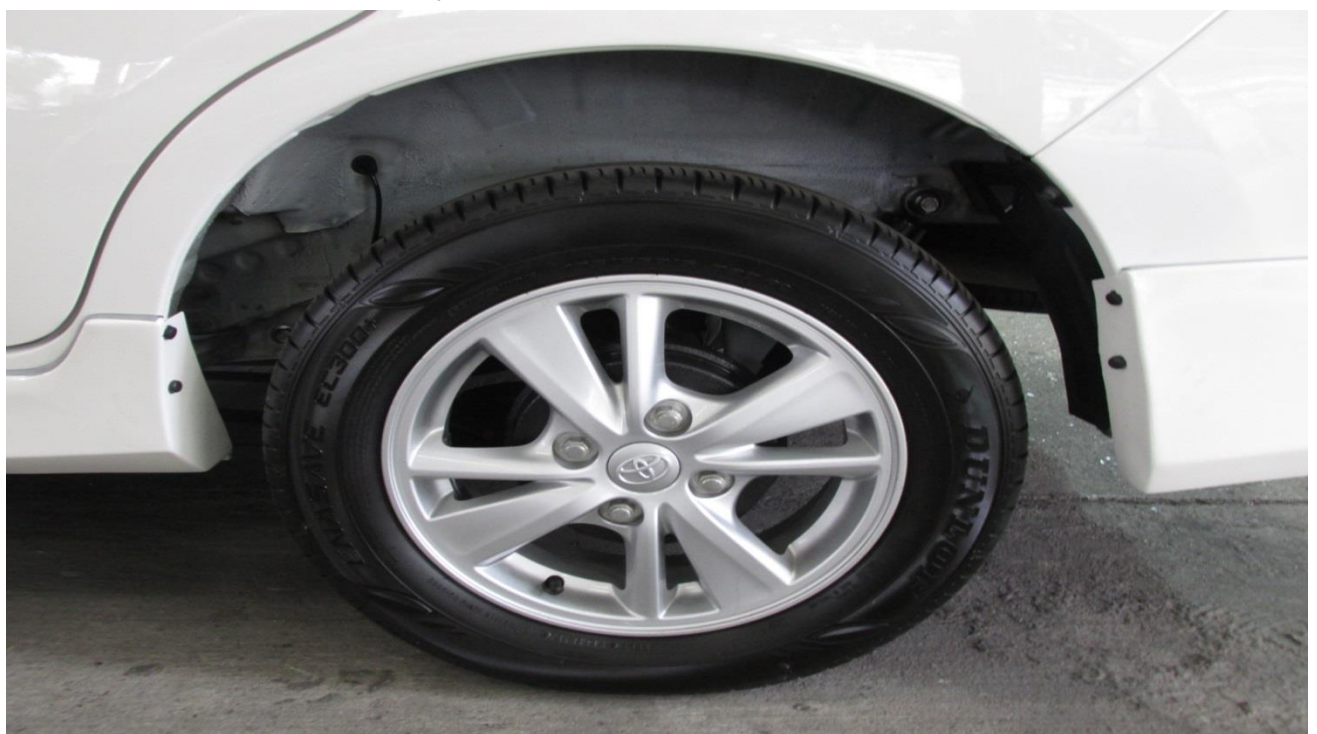
ภาพโดยรวมของยาง ล้อ และ เบรค - Tyres, Wheels & Brakes Visual Details:

สภาพยางรถยนต์, เดือน/ปี ผลิต Tyres Appearance, Year	ปียางผลิต 1217 ยางสภาพดี

ก้ามเบรค และท่อน้ำมัน Brake Hose Callipers & Pipes	สภาพปกติไม่พบการรั่วซึม

ผ้าเบรค (หน้า/หลัง) Brake Pads (Front/Rear)	สภาพดีตามอายุการใช้งาน

จานเบรค Brake Discs (Front/Rear)	ควรเจียจานเบรคครั้งต่อไปที่เปลี่ยนผ้าเบรค
 	ดรัมเบรคล้อหลัง Brakes and Drums any No Leakage	สภาพดีตามอายุการใช้งาน
