# Vehicle Inspection Report

| ยี่ห้อ/รุ่น (Brand/Model): TOYOTA VELLFIRE 2.5G EDITION | วันที่ตรวจสอบรถยนต์ (Date of Inspection): 25.7.61 |
| หมายเลขตัวถัง (VIN): AGH300082441 | เลขคำขอบริการ (Job No.): I018/127-002 |

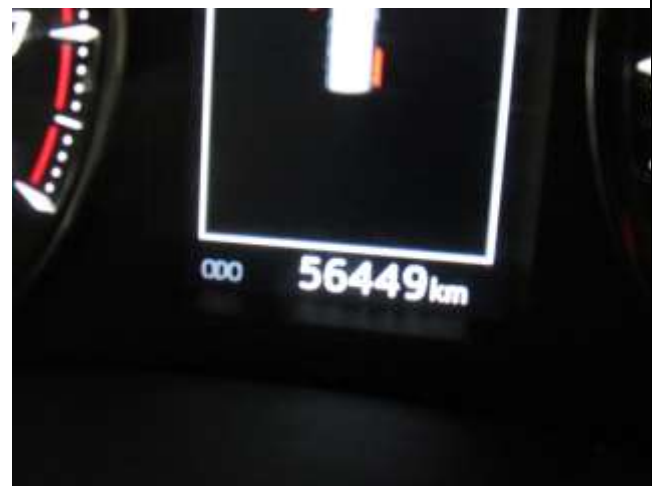
รูปเลขไมล์ (Mileage Picture):

| ระยะการใช้งาน(Mileage): 56449 | |

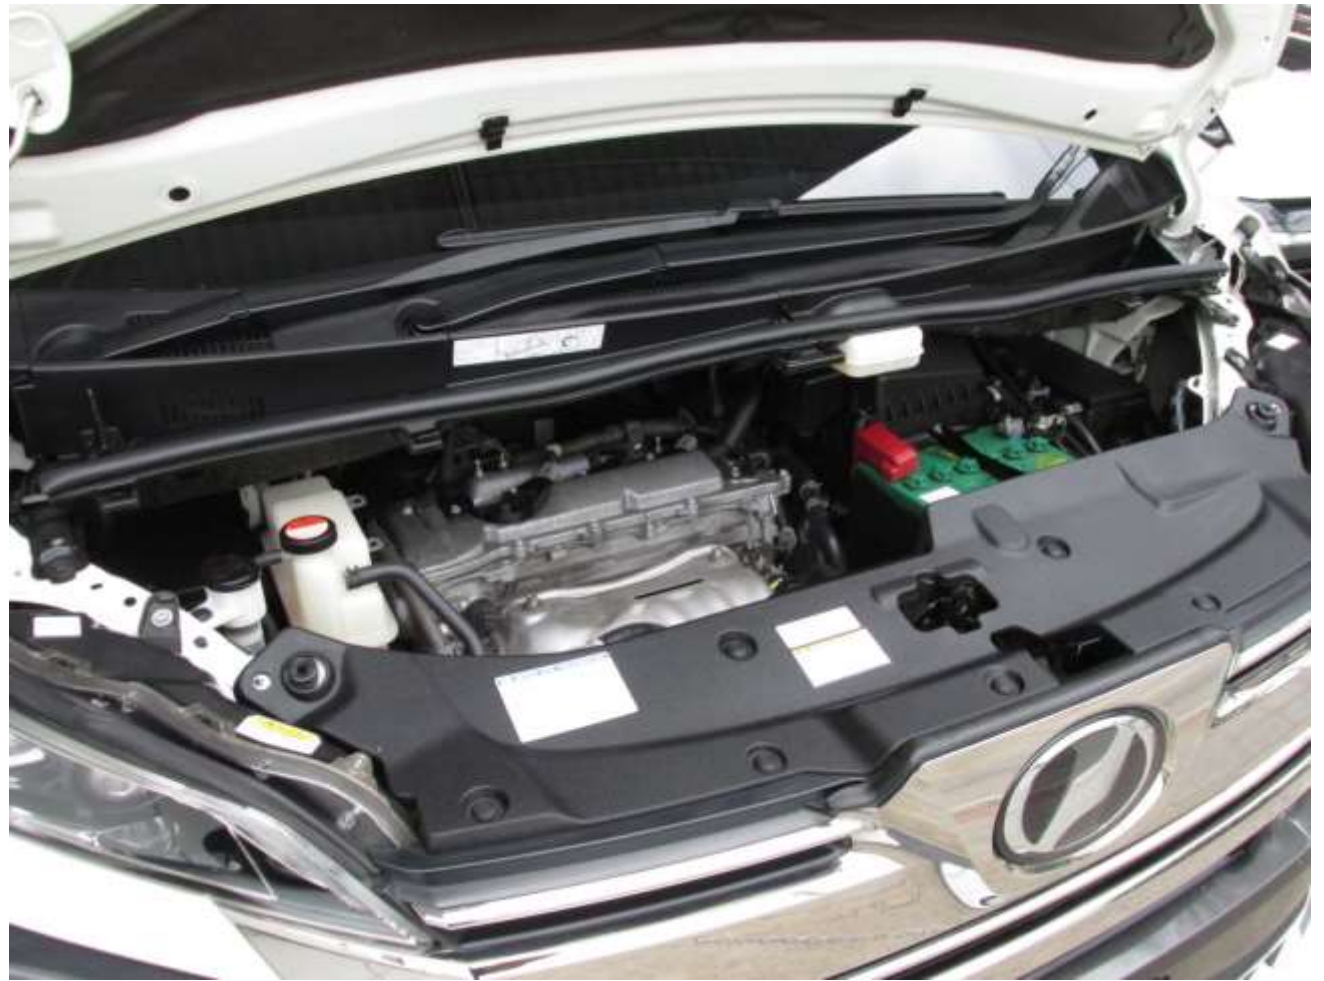
ภาพห้องเครื่อง - Engine Bay Visual Details:

| <div><div></div><div></div><div></div><div>X</div></div> | การทดสอบ แบตเตอรี่<br>Battery Test | Battery Test | | Charging System Test at 2000 rpm | |
| | | State of Charge | 32 % | Status | Normal |
| | | State of Health | 37 % | Max. Load Test at 2000 rpm | |
| | | Status | Replace | Max. Load Voltage | 13.82 V |

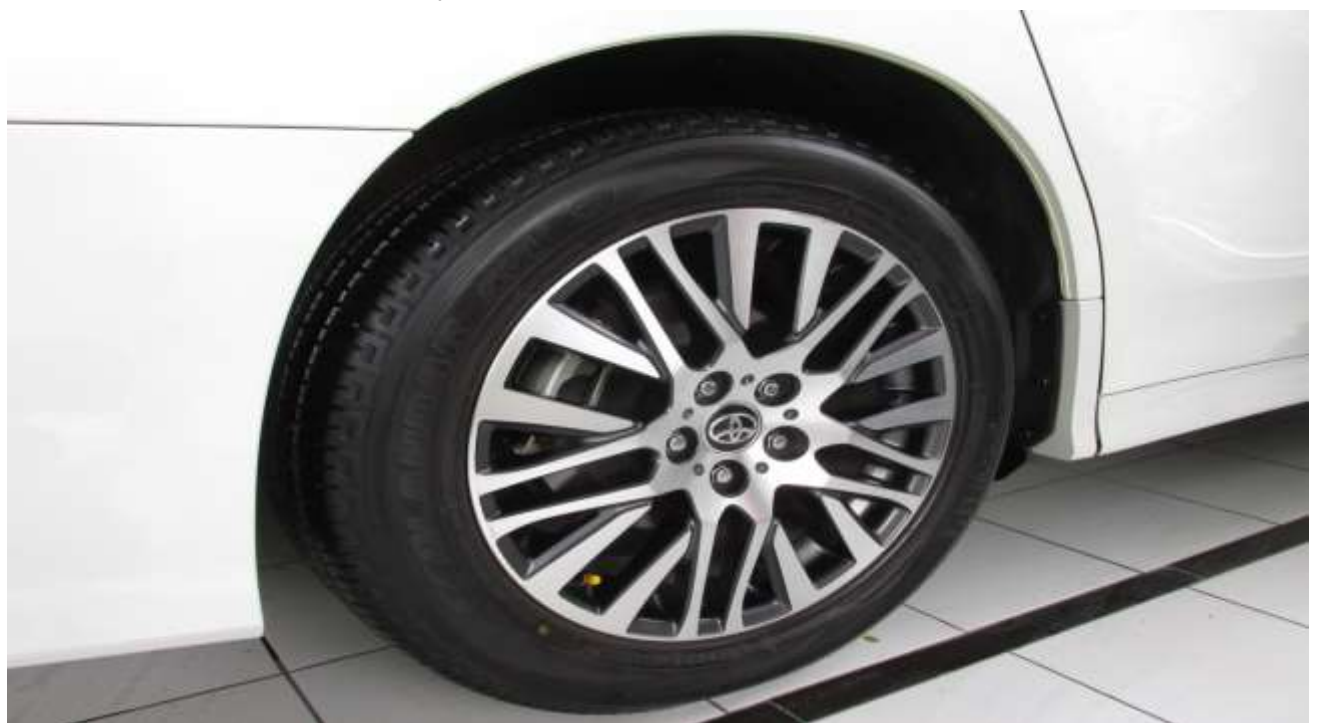
### ภาพโดยรวมของยาง ล้อ และ เบรค - Tyres, Wheels & Brakes Visual Details:

| | จานดิสเบรค (หน้า/หลัง)<br>Brake Discs (Front/Rear) | ควรเจียจานเบรคครั้งต่อไปที่เปลี่ยนผ้าเบรค |

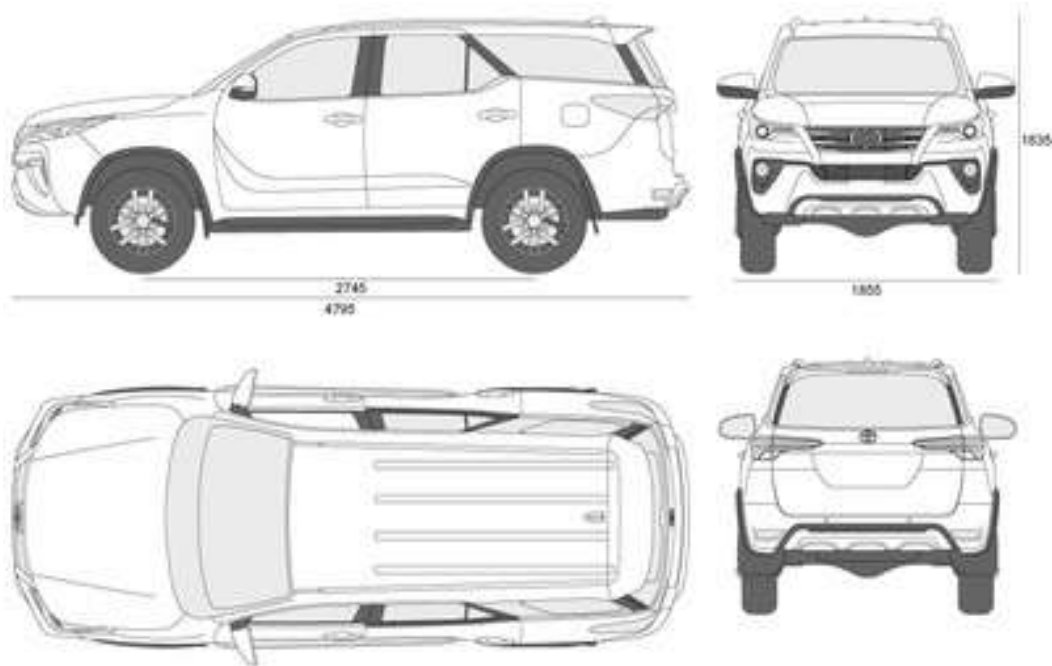
ความหนาสีรอบรถ SUV, MPV - Paint Thickness on SUV, MPV vehicle:

| ชิ้นส่วนยานยนต์ | ความหนาสี Paint Thickness (μm) | | | |
|---|---|---|---|---|
| Front Wing (RH) | 109 | 126 | 130 | 122 |
| Front Wing (LH) | 114 | 127 | 120 | 120 |
| Front Door (RH) | 124 | 122 | 109 | 118 |
| Front Door (LH) | 116 | 115 | 110 | 114 |
| Rear Door (RH) | 121 | 120 | 118 | 120 |
| Rear Door (LH) | 114 | 112 | 109 | 112 |

| ชิ้นส่วนยานยนต์ | ความหนาสี Paint Thickness (μm) | | | |
|---|---|---|---|---|
| Rear Wing (RH) | 119 | 117 | 109 | 115 |
| Rear Wing (LH) | 116 | 114 | 111 | 114 |
| Bonnet | 141 | 145 | 139 | 142 |
| Roof | 116 | 110 | 108 | 111 |
| Boot/Tail Gate | 100 | 118 | 109 | 109 |
