**1023/0388-5**

Isuzu D-Max 1.9 CAB-4 Hi-Lander Z\_

Dec 13, 2023

# Vehicle Inspection Report

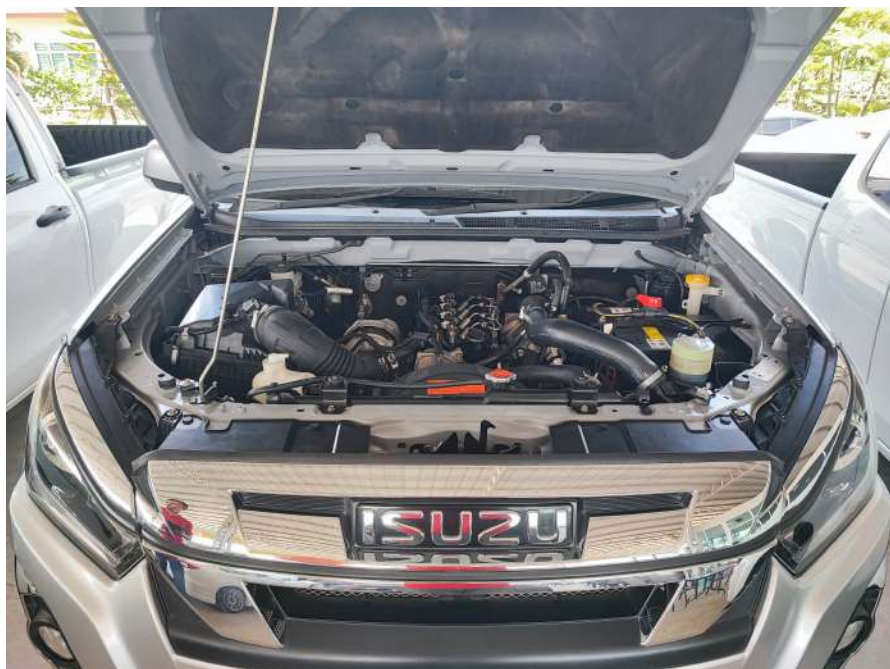
### ภาพห้องเครื่อง

Voltage	12.56	V
Rating	500	CCA
Current	647	CCA
Internal resistance	4.32	mΩ
State of Charge	95	%
State of Health	100	%
Status	GREAT

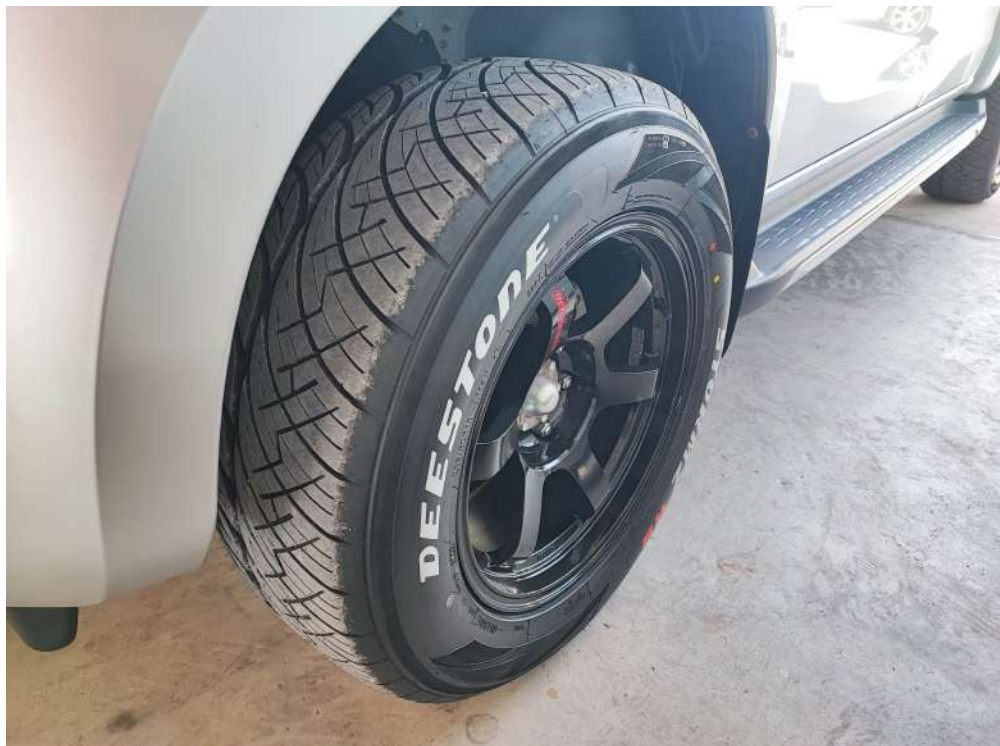
### ขอบยาง ล้อ

37/23
