# Vehicle Inspection Report

| ยี่ห้อ/รุ่น (Make/Model): CHAVROLET CAPTIVA | วันที่ตรวจสอบรถยนต์ (Date of Inspection): 22.6.60 |
| เลขตัวถัง (VIN): MMMCA2611BH314585 | เลขคำขอบริการ (Job No.): I017/015-078 |

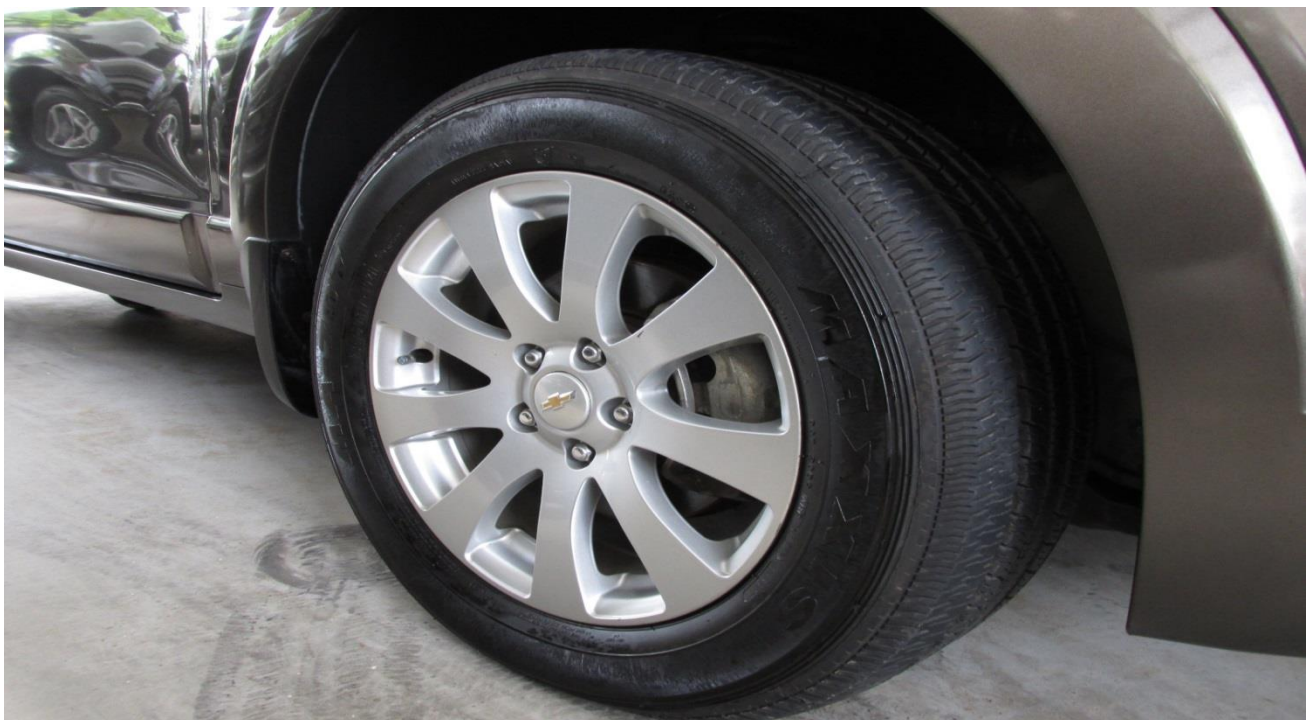
### ภาพโดยรวมของยาง ล้อ และ เบรค - Tyres, Wheels & Brakes Visual Details:

| | สภาพยางรถยนต์, เดือน/ปี ผลิต<br>Tyres Appearance, Year | ปียางผลิต 1316 ยางสภาพดี |
| | จานเบรค<br>Brake Discs (Front/Rear) | ควรเจียจานเบรคครั้งต่อไปที่เปลี่ยนผ้าเบรค |
