Vehicle Inspection Report

สรุปผลการตรวจสอบ (Inspection Summary)

| ยี่ห้อ/รุ่น (Make/Model): HONDA CR-V | วันที่ตรวจสอบรถยนต์ (Date of Inspection): 20-07-60 |
| เลขตัวถัง (VIN): MRHRM2830DP101483 | เลขคำขอบริการ (Job No.): I017-036-014 |

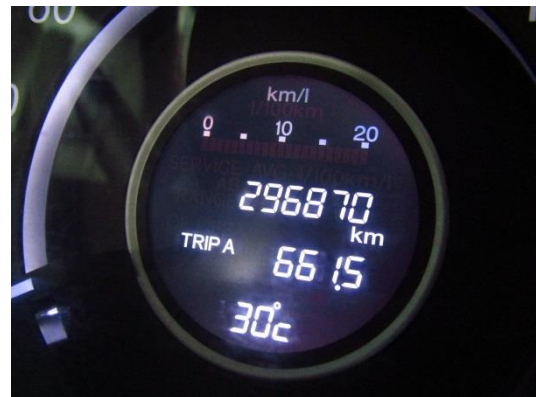
รูปเลขไมล์ (Mileage Picture):

| เลขไมล์ (Mileage): 296,870 | |

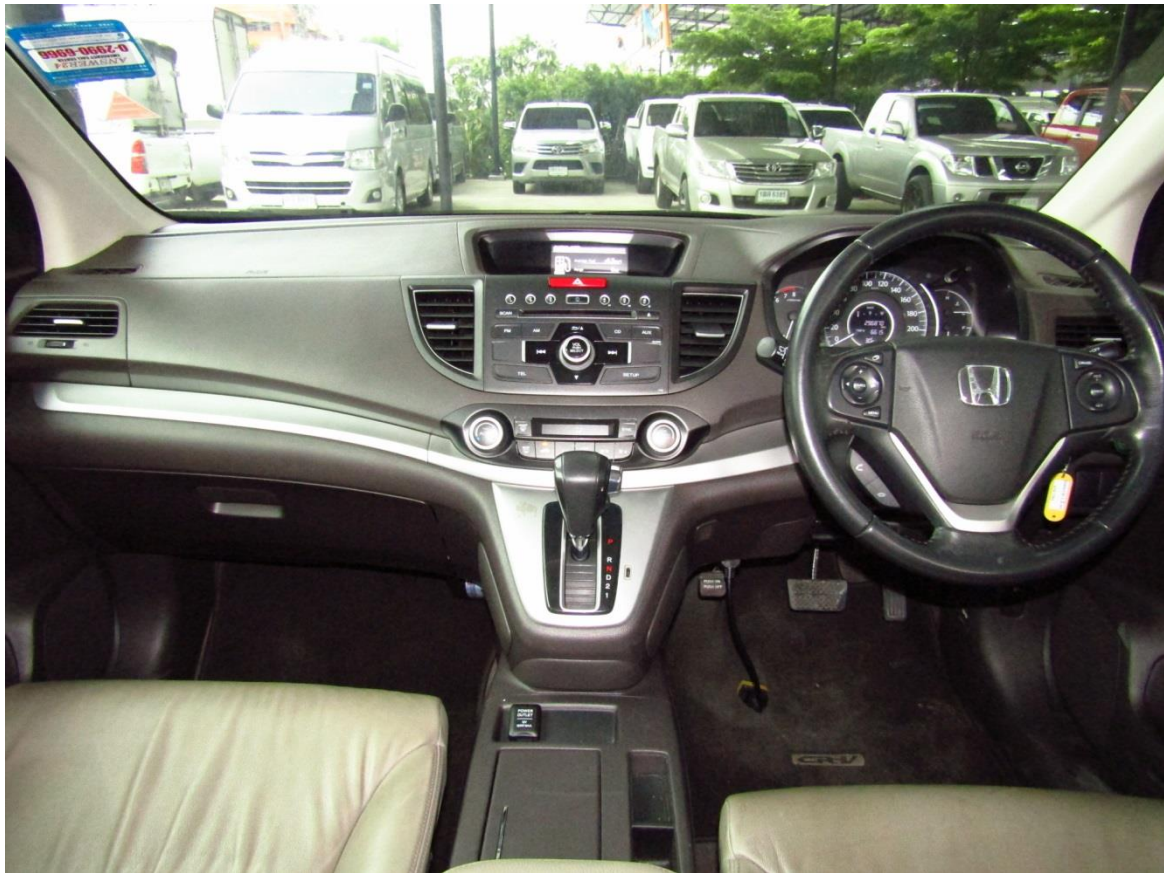
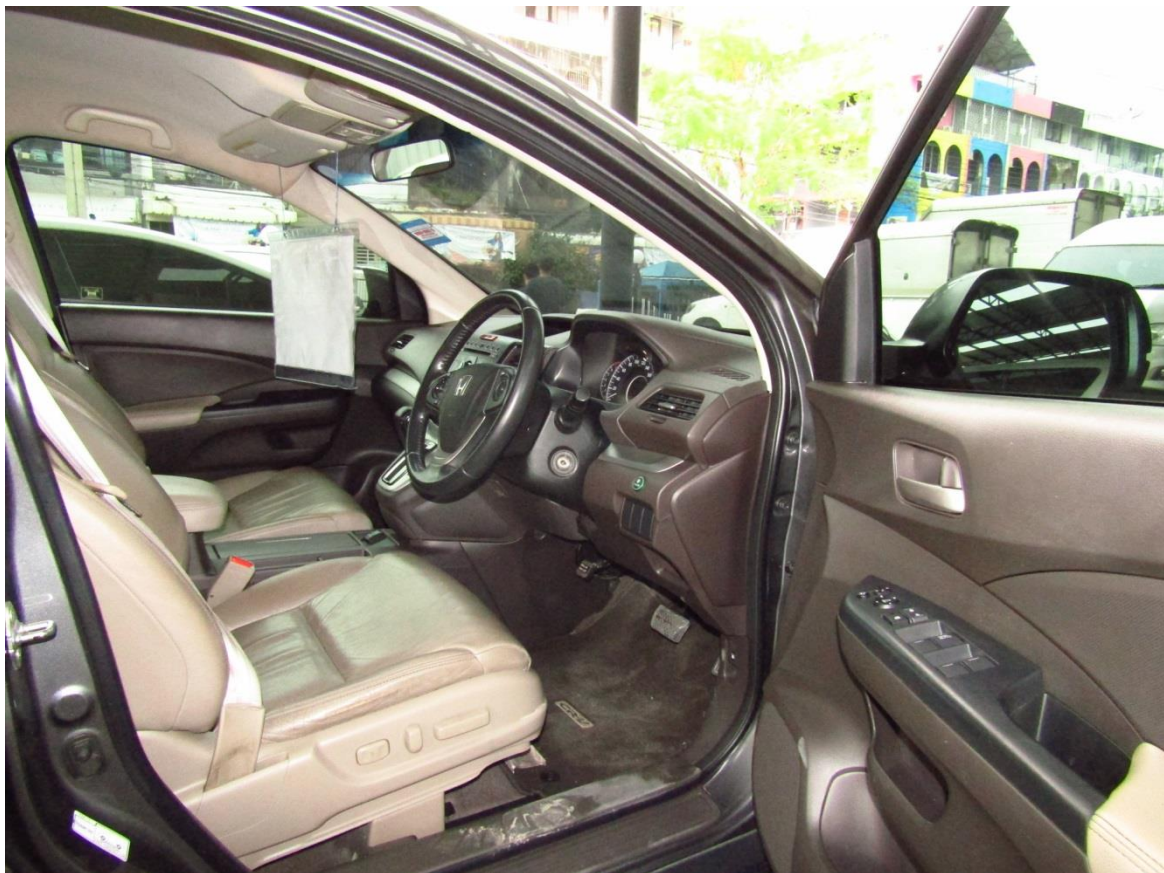
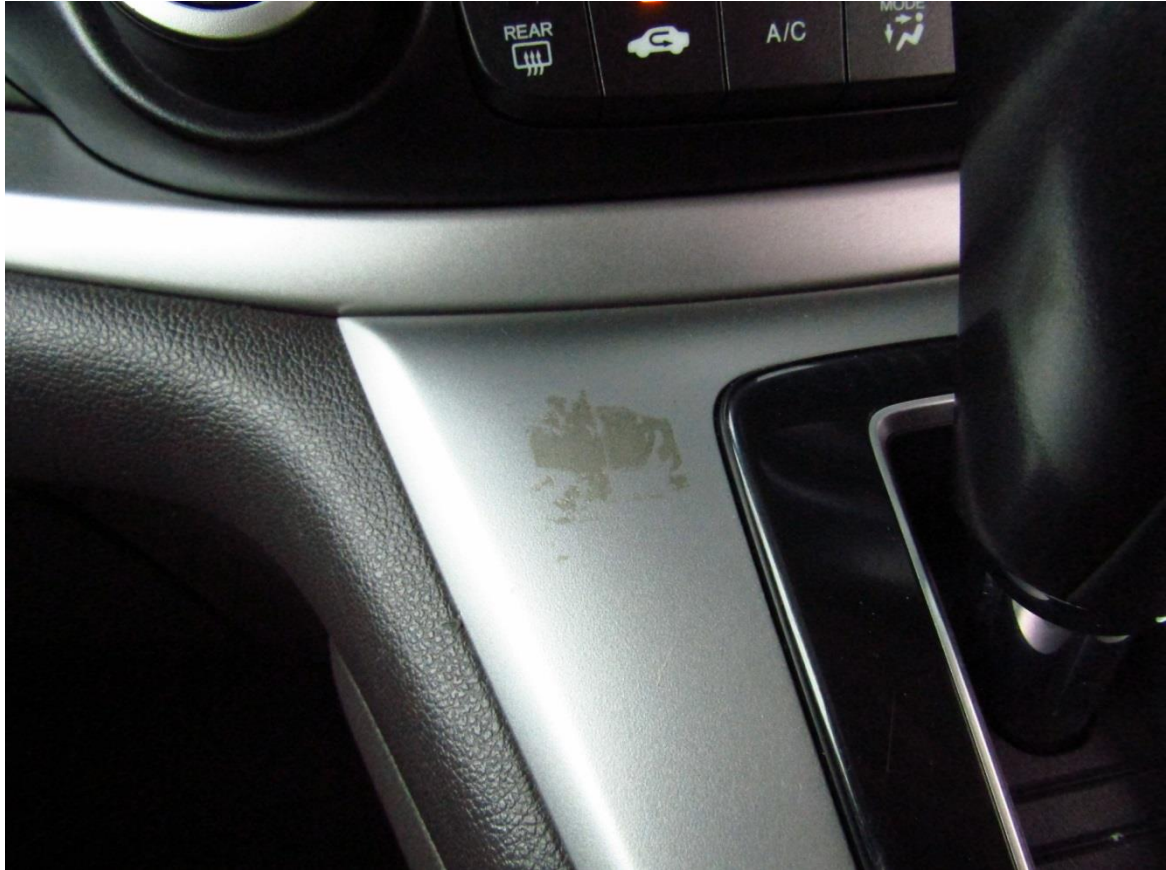
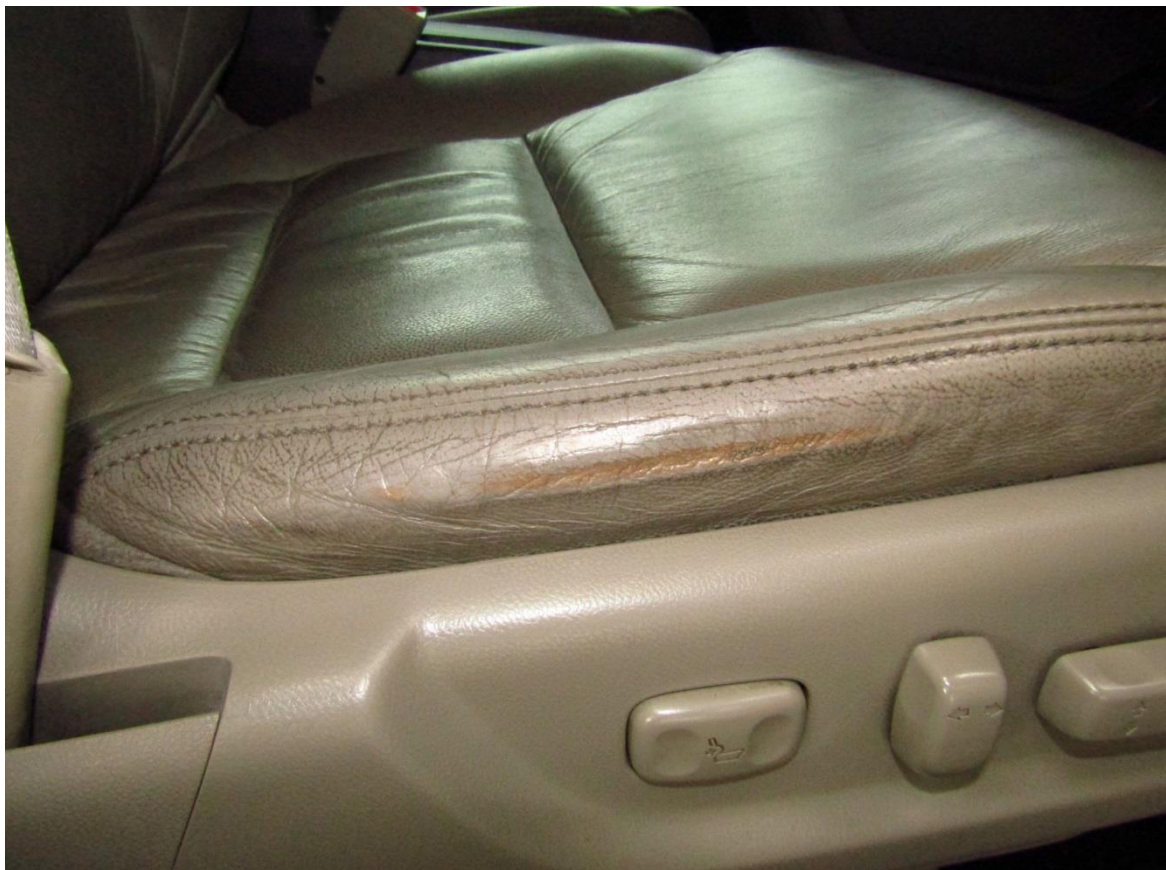
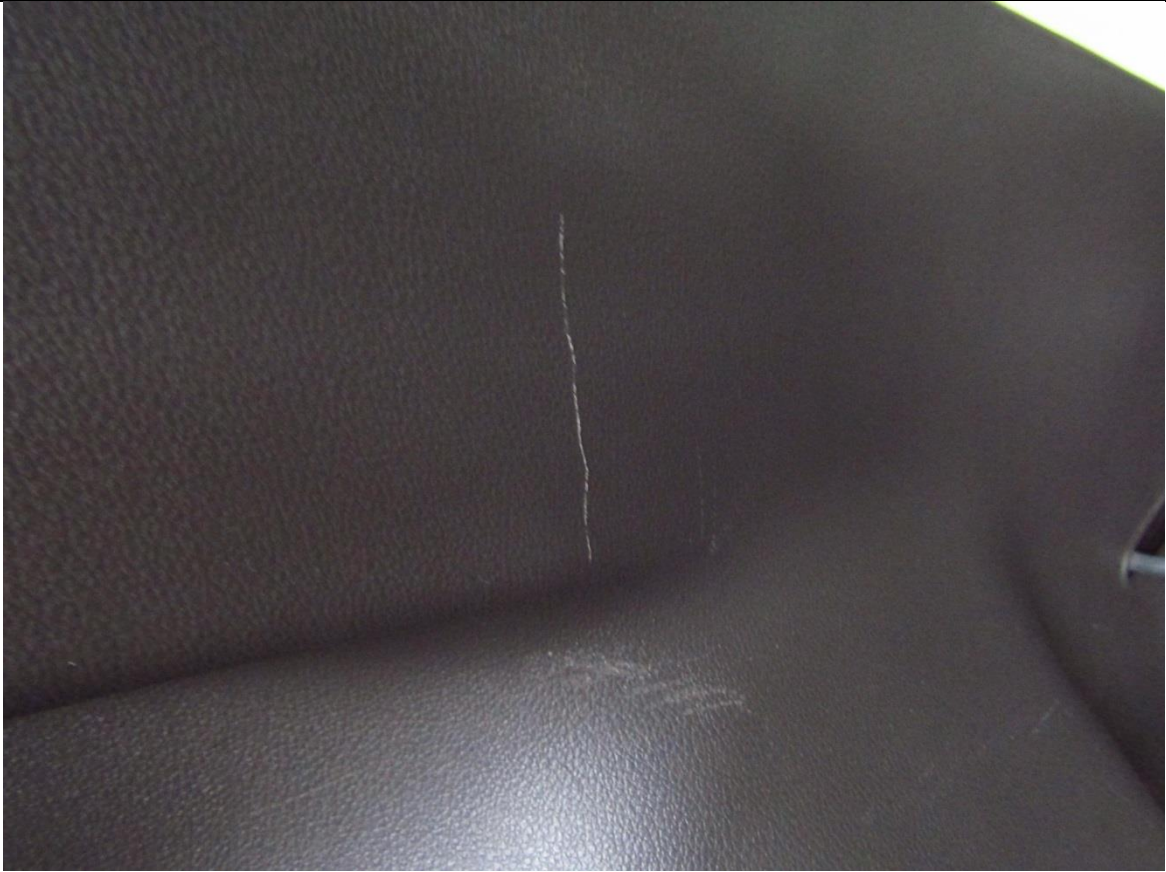
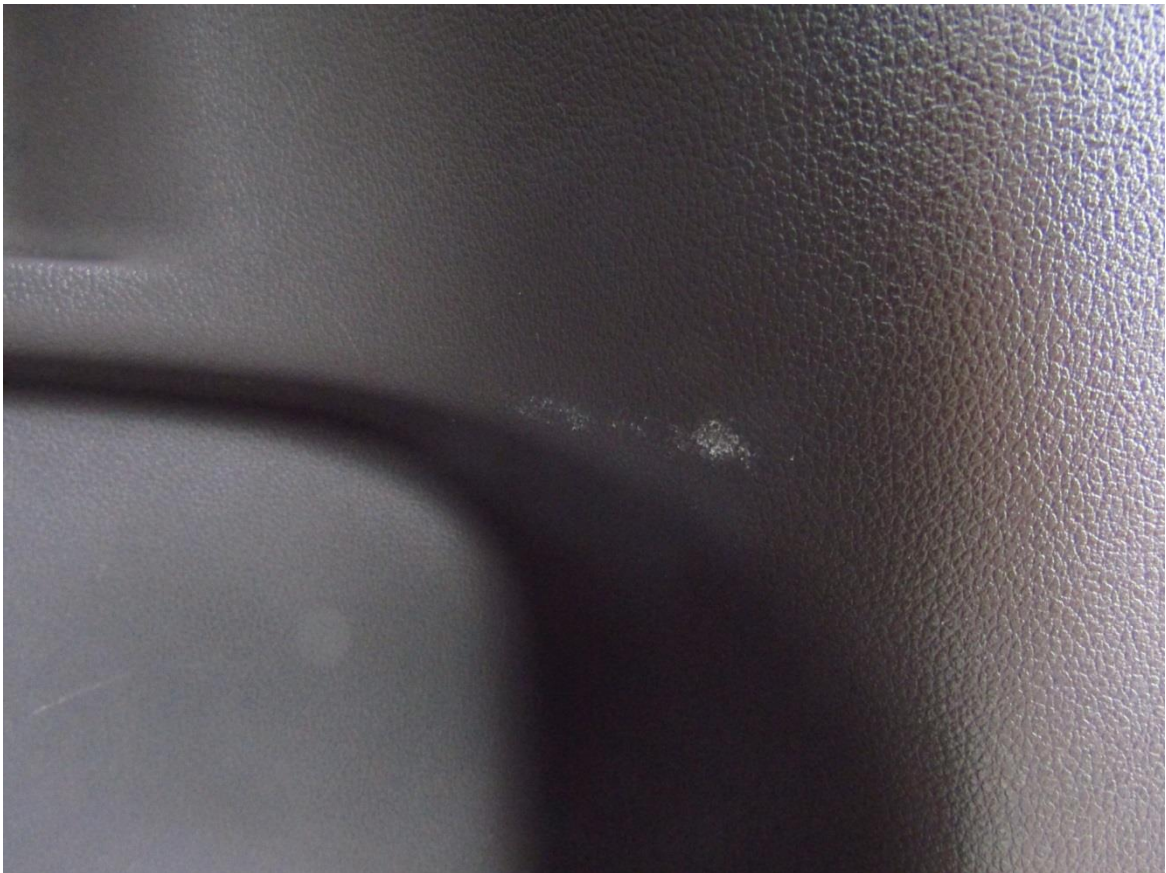
ภาพภายในด้านหน้า หลัง และ จุดบกพร่อง - Interior Visual Details (Front, Rear and/or Defect):

| | ที่นั่ง สภาพ Seat Appearance | หนังแตกหลายงา |
| | แผงคอนโซล Other Trims | ครูด หลายจุด |

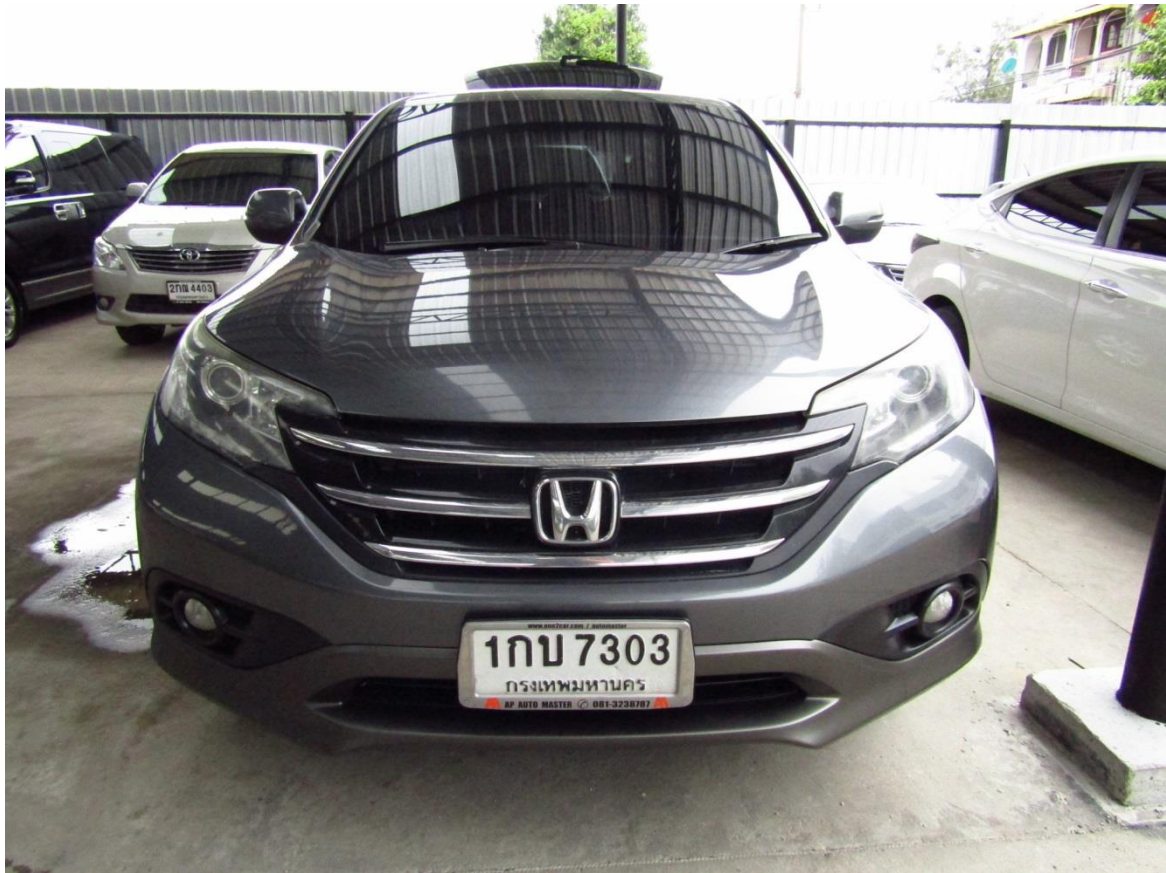
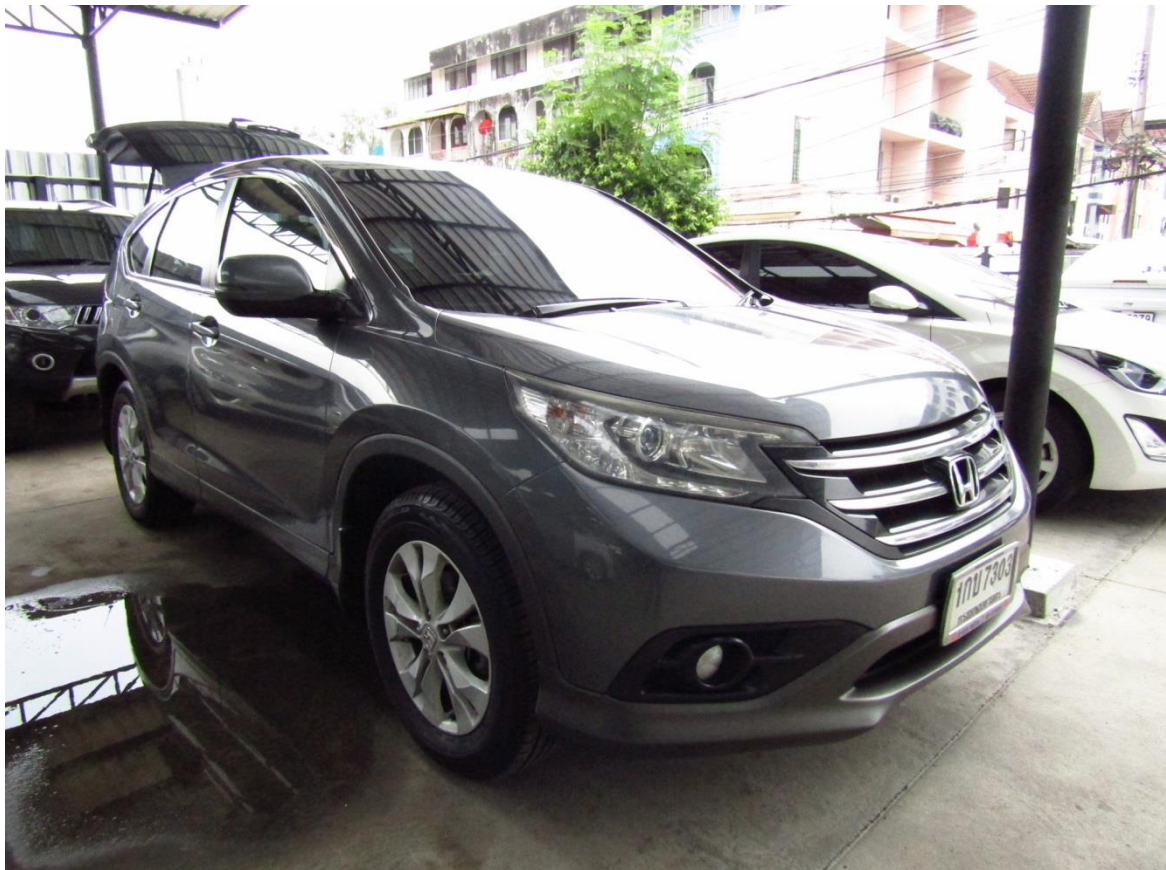
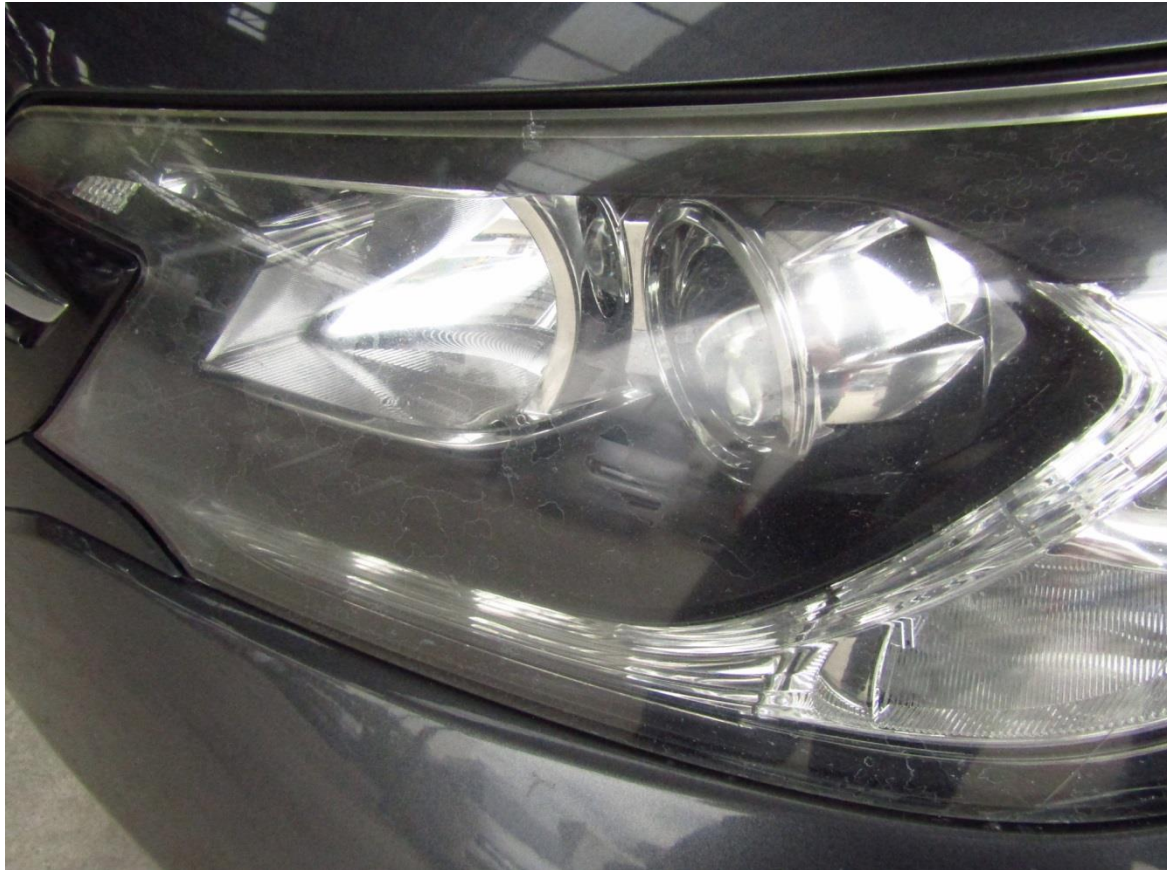
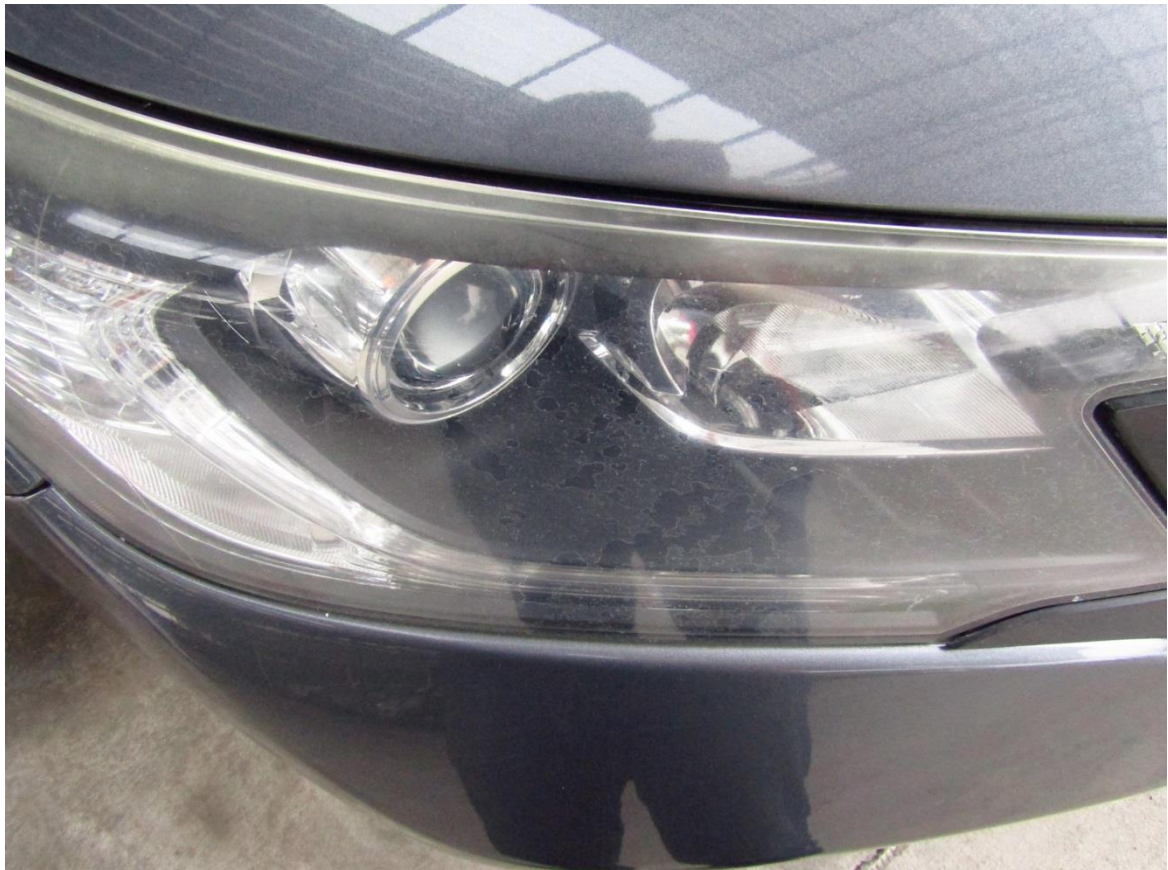
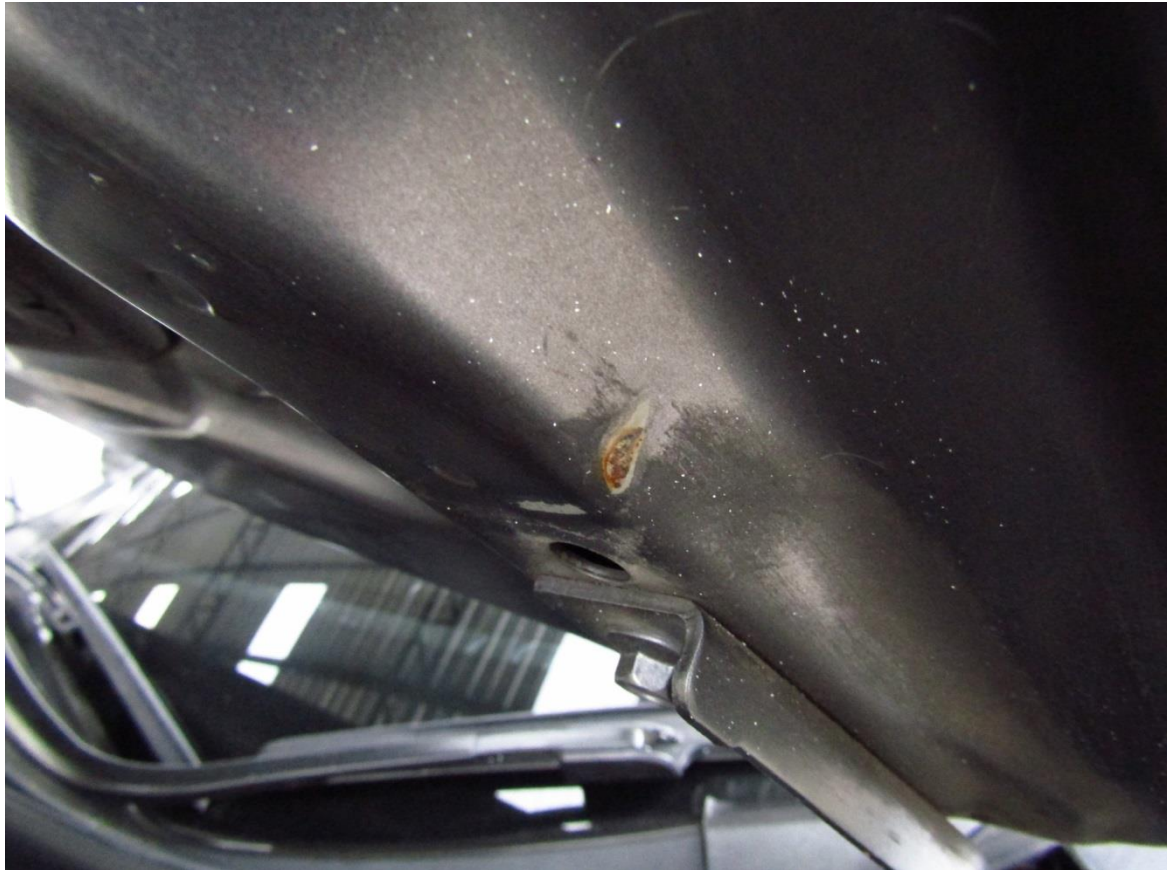
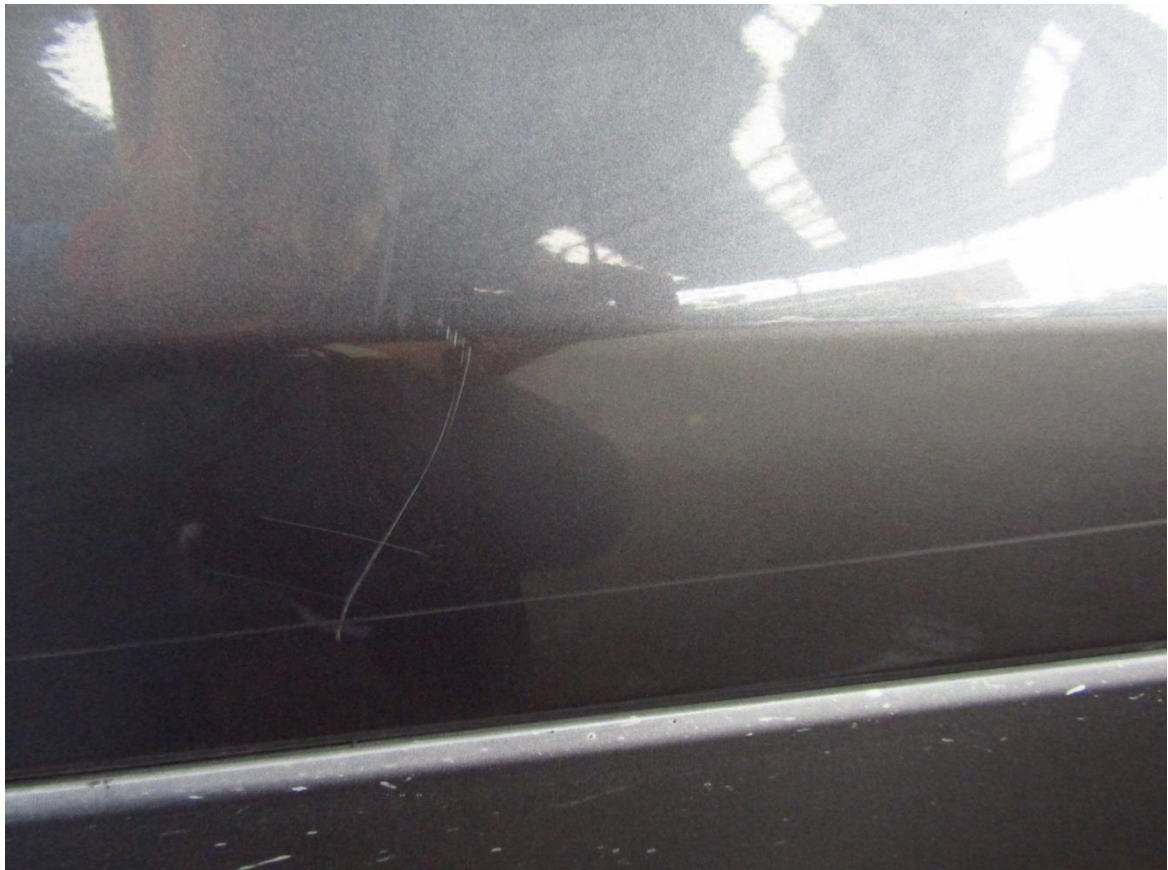
ภาพภายนอก - Exterior Visual Details:

| | กันชนหน้า Front Bumper | ประกอบไม่สนิท |
| | ฝากระโปรงหน้ารถ Bonnet | ด้านในของฝากระโปรงฝั่งซ้ายเป็นสนิม |
| | ประตูหน้าขวา Front Right Door | ครูด |
| | ประตูหลังขวา Rear Right Door | ครูด |

| | แก้มหลังขวา Rear Right Wing | ครูด |
| | ชายน้าด้านขวา Right Rocker Panel | สีจางและต่าง |
| | ประตูหน้าซ้าย Front Left Door | ครูด |
| | กระจกมองข้างซ้าย Left Rear Mirror | สเก็ดหิน |
| | ประตูหลังซ้าย Rear Left Door | ครูด |
| | แก้มหลังซ้าย Rear Left Wing | ครูด |
| | ชายน้าด้านซ้าย Left Rocker Panel | สีจางและต่าง |
| | ประตูหลัง Rear Tail Gate | ครูด |
| | กันชนหลัง Rear Bumper | ครูด |

| | อื่นๆเพิ่มเติม Others | ขอบด้านในฝั่งคนขับครูด ไฟหน้าต่าง มือเปิดประตูด้านหลังฝั่งซ้ายครูด |

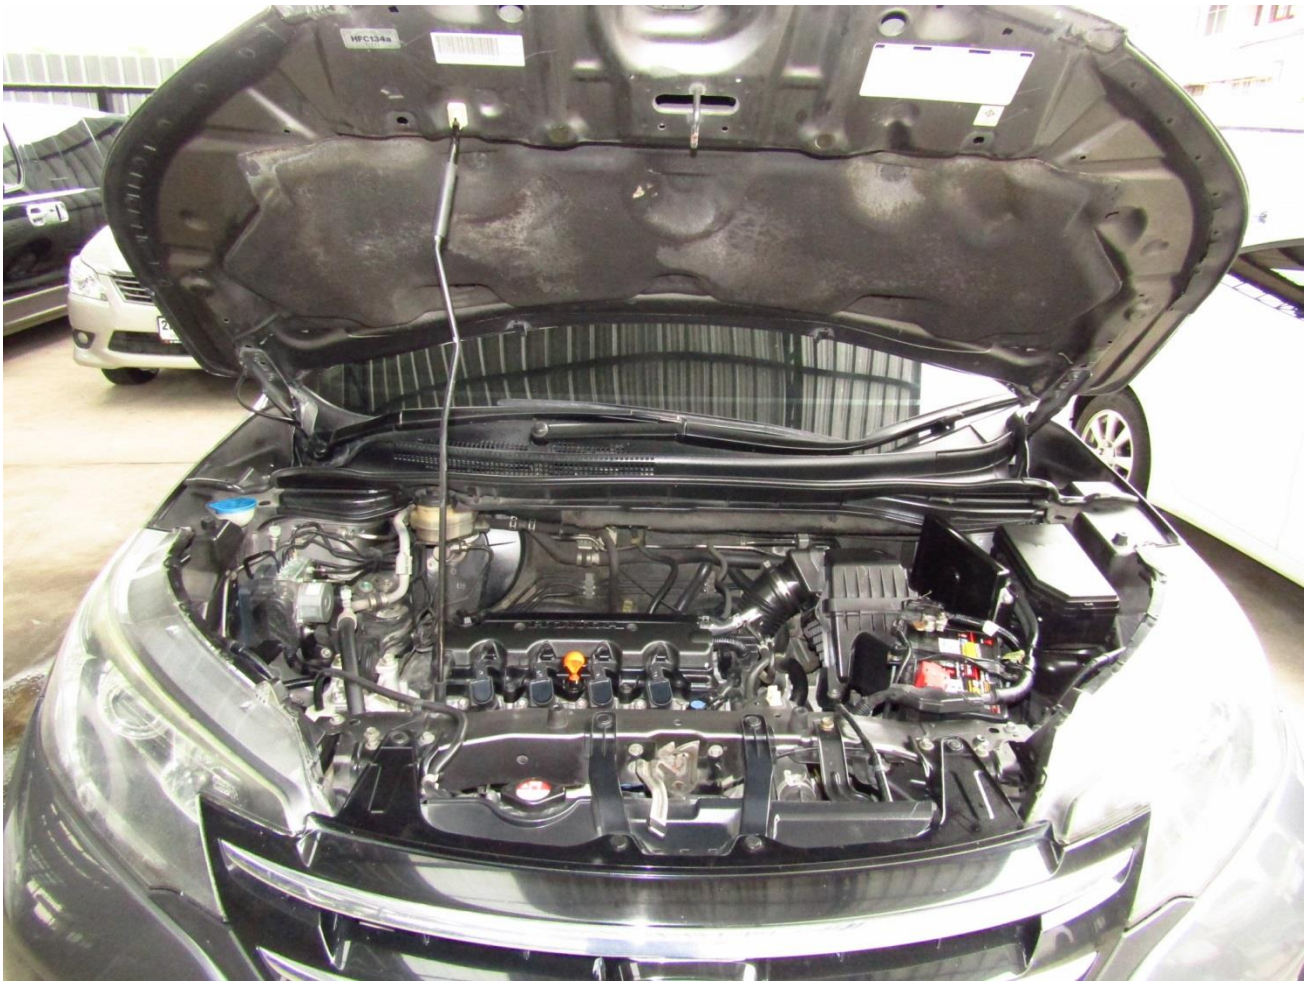
ภาพห้องเครื่อง - Engine Bay Visual Details:

| | หม้อน้ำ และฝาหม้อน้ำ Radiator & Cap | สภาพดีตามอายุการใช้งาน | | | | | | | | | | | | | | | | | | | | | | | | | | | | | | | | | | | | | |
|---|--|---|---|--|---|---|---|---|---|---|---|---|---|---|---|---|---|---|---|---|--|---|--|---|---|---|---|---|--|---|---|---|---|---|--|---|---|---|---|
| | การทดสอบ แบตเตอรี่ Battery Test Note: If state of charge is lower than 80%, battery need to fully recharge before used. (ถ้า state of charge ต่ำกว่า 80% ควรทำการชาร์ต แบตเตอรี่ให้เต็มก่อนใช้งาน) | <table border="1"> <thead> <tr> <th colspan="2">Battery Test</th> </tr> </thead> <tbody> <tr> <td>Voltage</td> <td>12.33 V</td> </tr> <tr> <td>Rating</td> <td>430 CCA</td> </tr> <tr> <td>Current</td> <td>339 CCA</td> </tr> <tr> <td>Internal resistance</td> <td>7.99 mΩ</td> </tr> <tr> <td>State of Charge</td> <td>53 %</td> </tr> <tr> <td>State of Health</td> <td>59 %</td> </tr> <tr> <td>Status</td> <td>Caution</td> </tr> <tr> <td>Test Date</td> <td>20-07-60</td> </tr> </tbody> </table> | Battery Test | | Voltage | 12.33 V | Rating | 430 CCA | Current | 339 CCA | Internal resistance | 7.99 mΩ | State of Charge | 53 % | State of Health | 59 % | Status | Caution | Test Date | 20-07-60 | <table border="1"> <thead> <tr> <th colspan="2">Charging System Test at 2000 rpm</th> </tr> </thead> <tbody> <tr> <td>Voltage</td> <td>14.28 V</td> </tr> <tr> <td>Status</td> <td>Normal</td> </tr> <tr> <th colspan="2">Start System Test</th> </tr> <tr> <td>Start Voltage</td> <td>8.84 V</td> </tr> <tr> <td>Status</td> <td>Normal</td> </tr> <tr> <th colspan="2">Max. Load Test at 2000 rpm</th> </tr> <tr> <td>Max. Load Voltage</td> <td>13.91 V</td> </tr> <tr> <td>Status</td> <td>Normal</td> </tr> </tbody> </table> | Charging System Test at 2000 rpm | | Voltage | 14.28 V | Status | Normal | Start System Test | | Start Voltage | 8.84 V | Status | Normal | Max. Load Test at 2000 rpm | | Max. Load Voltage | 13.91 V | Status | Normal |
| State of Charge | 53 % | | | | | | | | | | | | | | | | | | | | | | | | | | | | | | | | | | | | | | |
| State of Health | 59 % | | | | | | | | | | | | | | | | | | | | | | | | | | | | | | | | | | | | | | |
| Status | Caution | | | | | | | | | | | | | | | | | | | | | | | | | | | | | | | | | | | | | | |

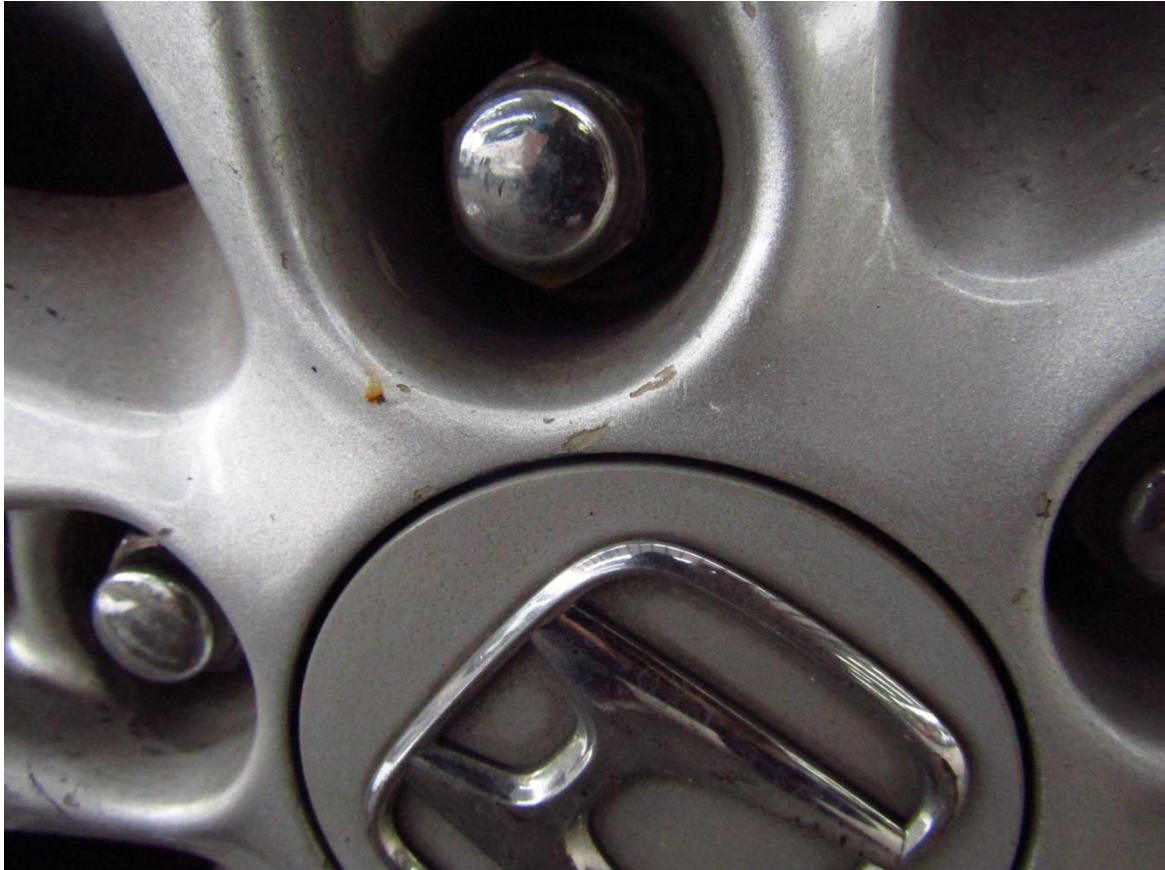
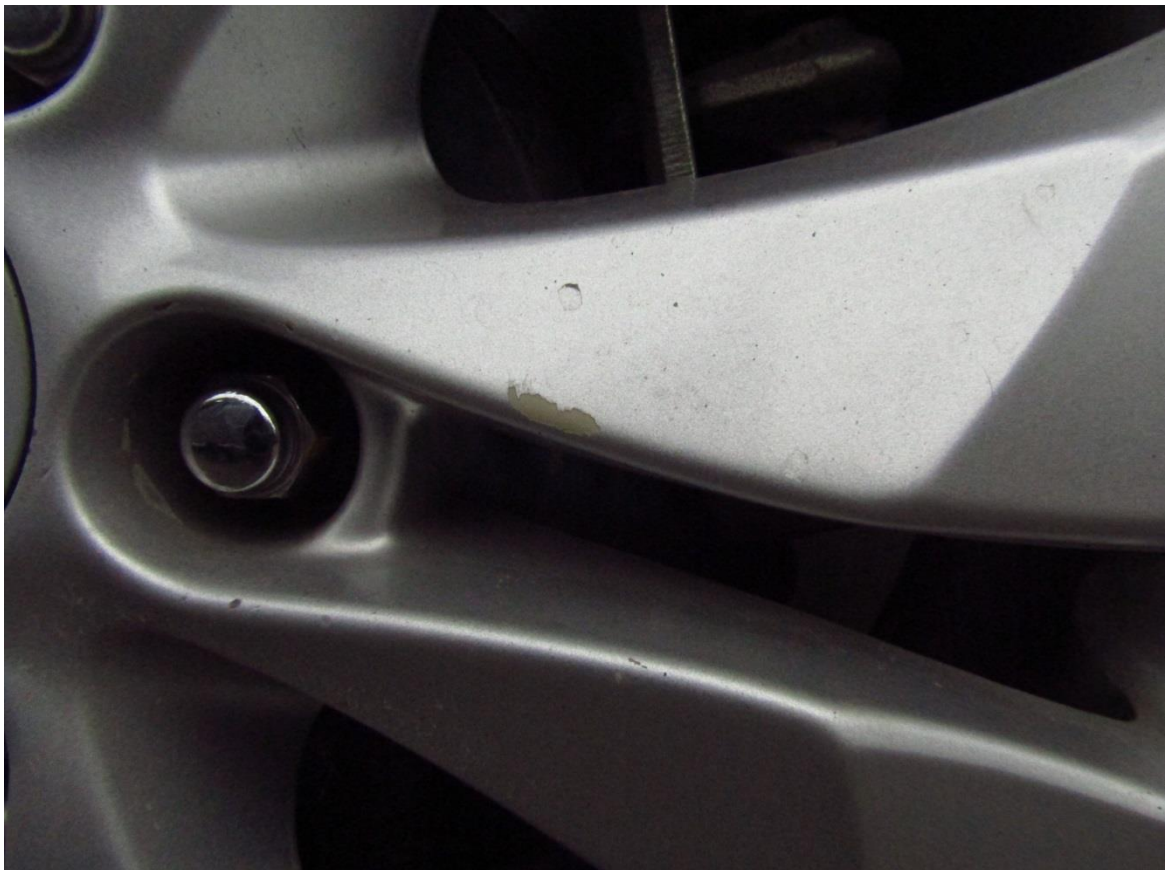
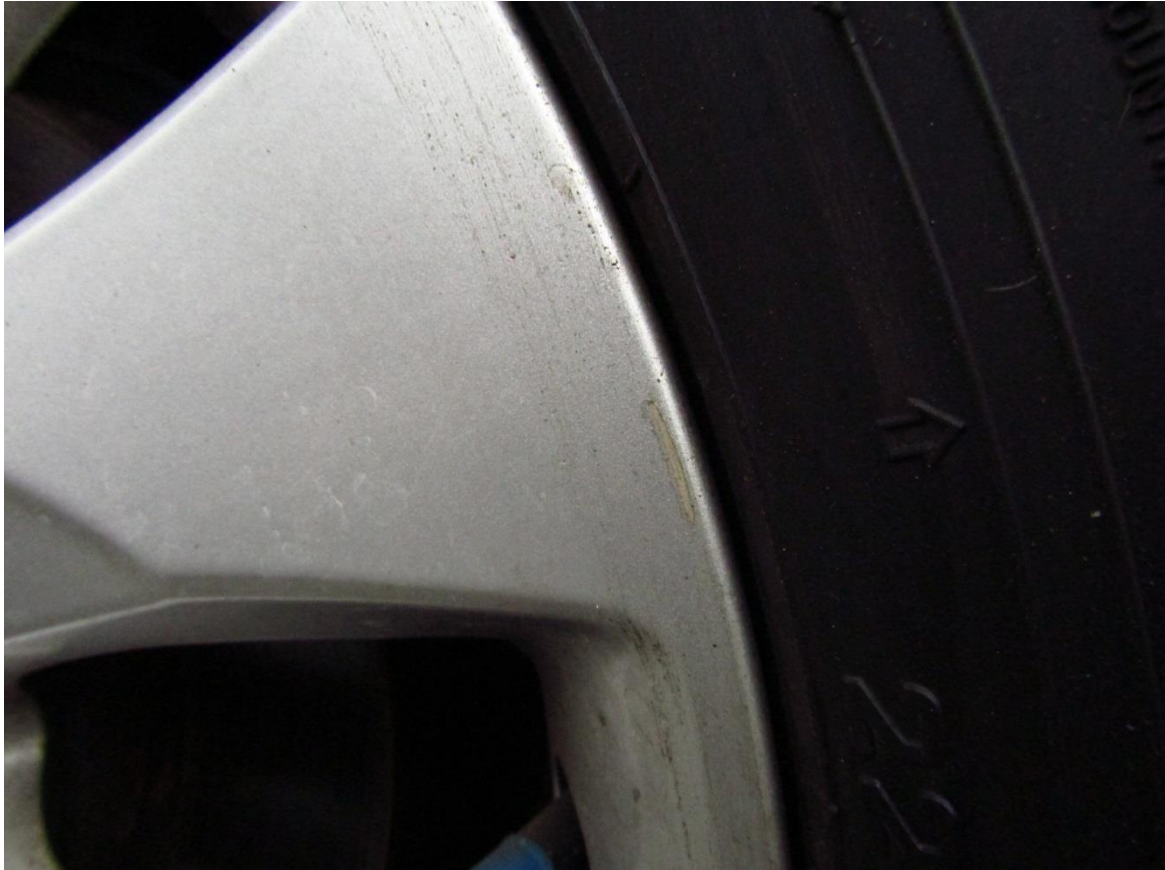
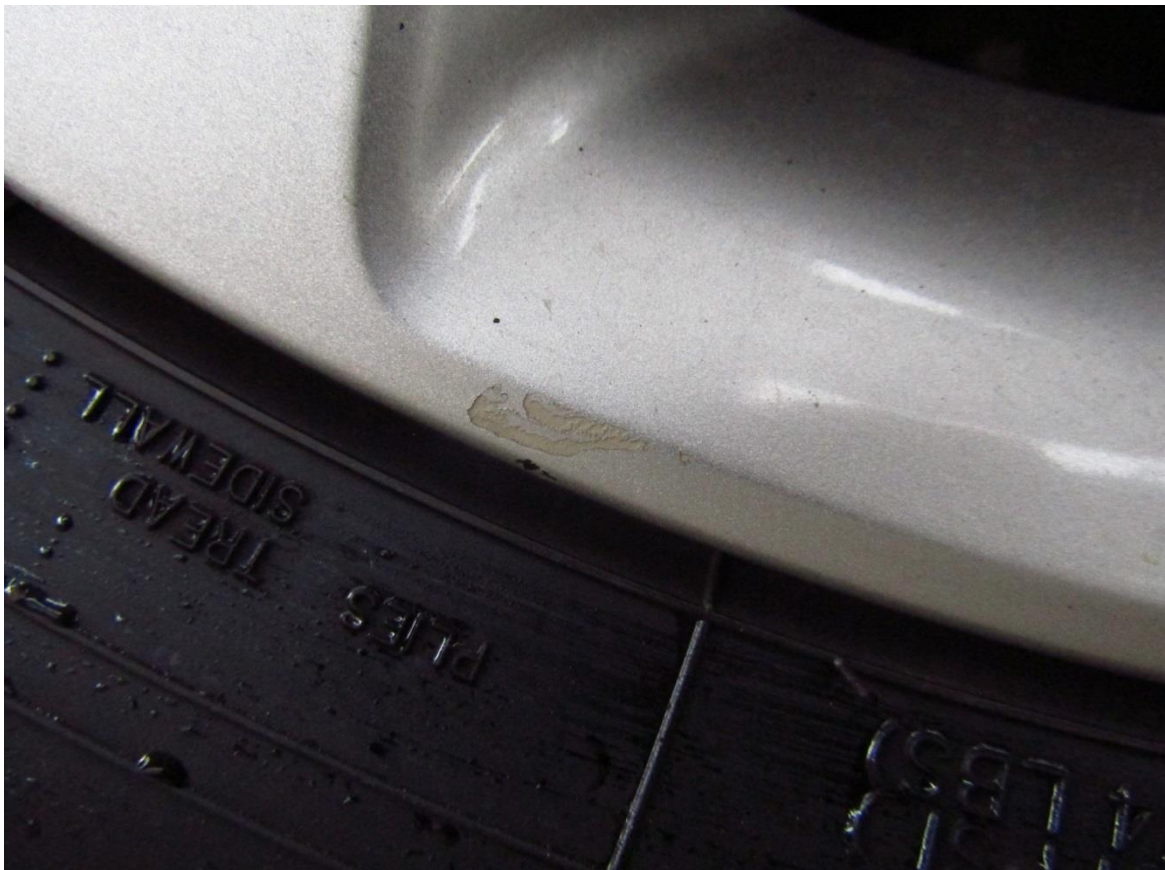
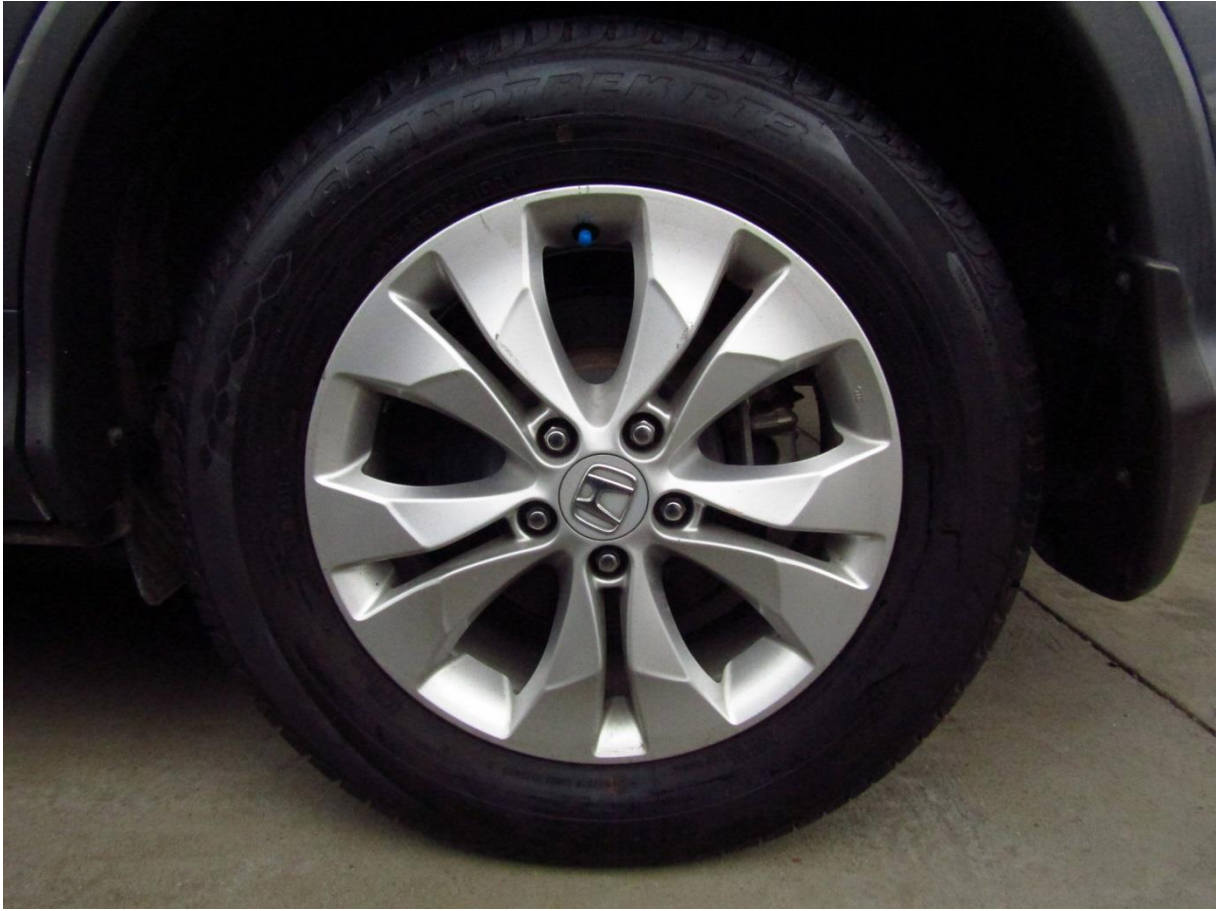
ภาพโดยรวมของยาง ล้อ และ เบรค - Tyres, Wheels & Brakes Visual Details:

| | สภาพยางรถยนต์, เดือนปี ผลิต Tyres Appearance, Year | ปียางผลิต 0517 ยางสภาพดี |

| | จานเบรค Brake Discs (Front/Rear) | ควรเจียจานเบรคครั้งต่อไปที่เปลี่ยนผ้าเบรค |
