Vehicle Inspection Report

สรุปผลการตรวจสอบ (Inspection Summary)

ยี่ห้อ/รุ่น (Brand/Model): BENZ E300 BLUETEC HYBRID 2.1 AT	วันที่ตรวจสอบรถยนต์ (Date of Inspection): 14-06-61
หมายเลขตัวถัง (VIN): WDD212982A757028	เลขคำขอบริการ (Job No.) : I017/092-051
หมายเลขเครื่องยนต์ (Engine No.): 65192431492626	Vehicle Picture:  
ปีที่ผลิต (Build Date): 2013	
สีรถ (Color): ดำ	
ระยะทางการใช้งาน (Mileage): 120,366 ก.ม.	
หมายเลขทะเบียน (No. Plate): 1กษ 179	
วันครบกำหนดชำระภาษี (Registration Expiry): 17 ก.ย. 61	
ชื่อลูกค้า Customer Name: 54 นิวัฒน์	
ที่อยู่ (Address): ราชพฤกษ์	
โทรศัพท์ (Tel): 080-2222224	
สถานที่ตรวจสอบรถ (Inspection Place): 54 นิวัฒน์

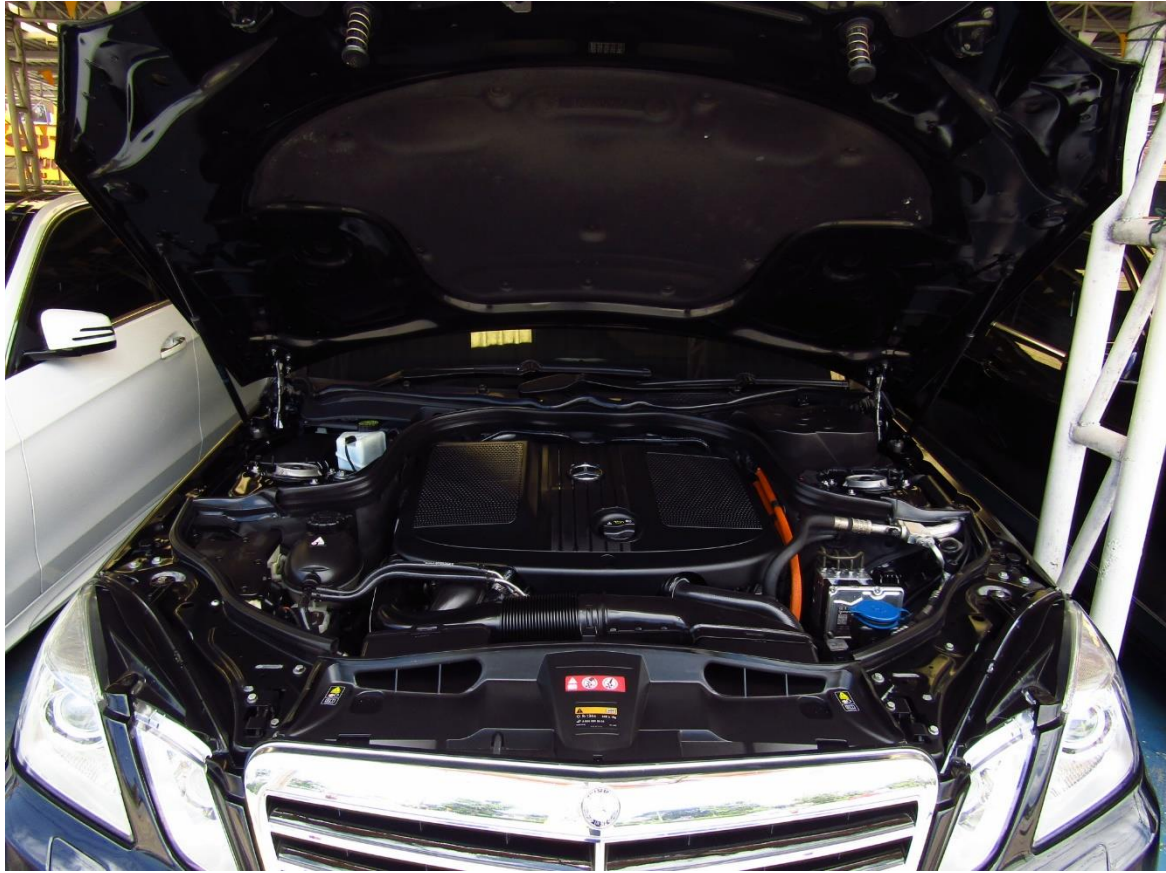
ภาพห้องเครื่อง - Engine Bay Visual Details:

Battery Test																																									
Voltage	11.17 V																																								
Rating	850 CCA																																								
Current	440 CCA																																								
Internal resistance	6.15 mΩ																																								
State of Charge	0 %																																								
State of Health	30 %																																								
Status	Replace																																								
Test Date	14.06.61																																								
Charging System Test at 2000 rpm																																									
Voltage	N/A V																																								
Status																																									
Start System Test																																									
Start Voltage	N/A V																																								
Status																																									
Max. Load Test at 2000 rpm

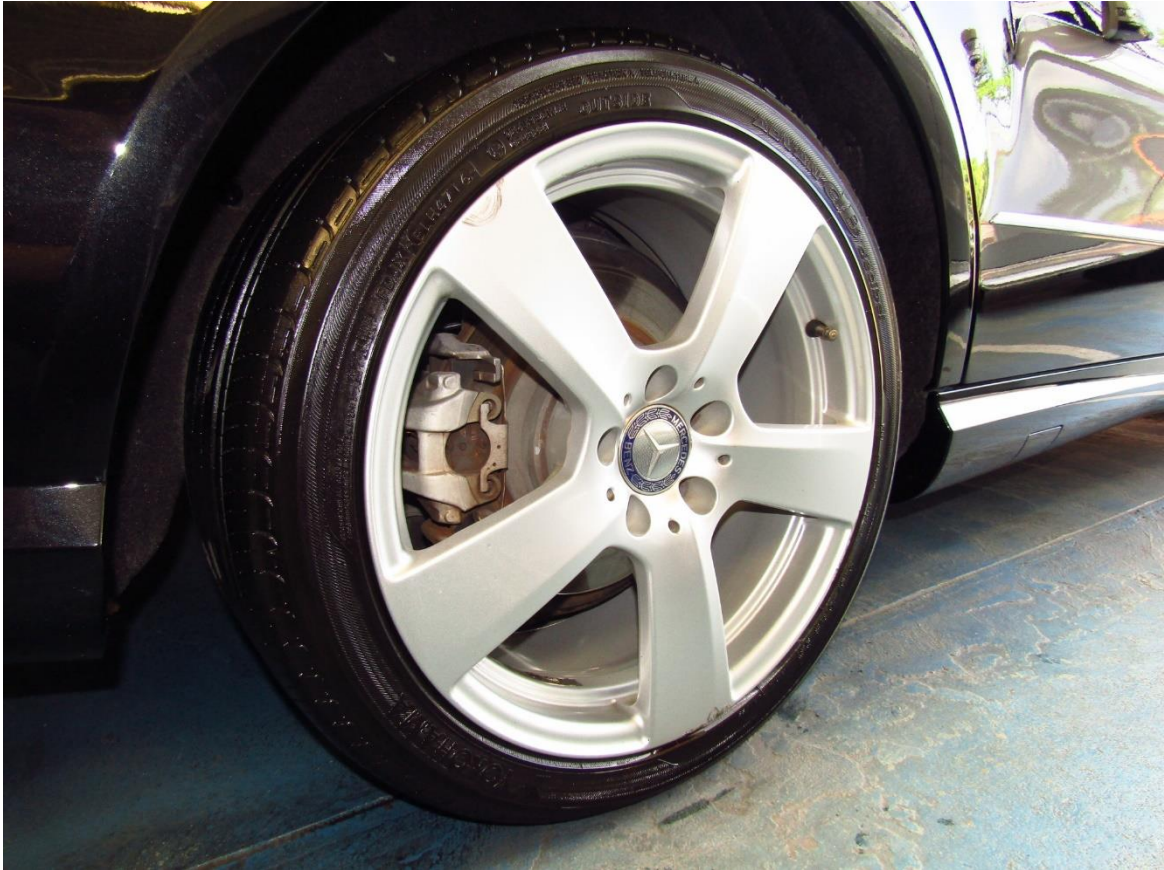
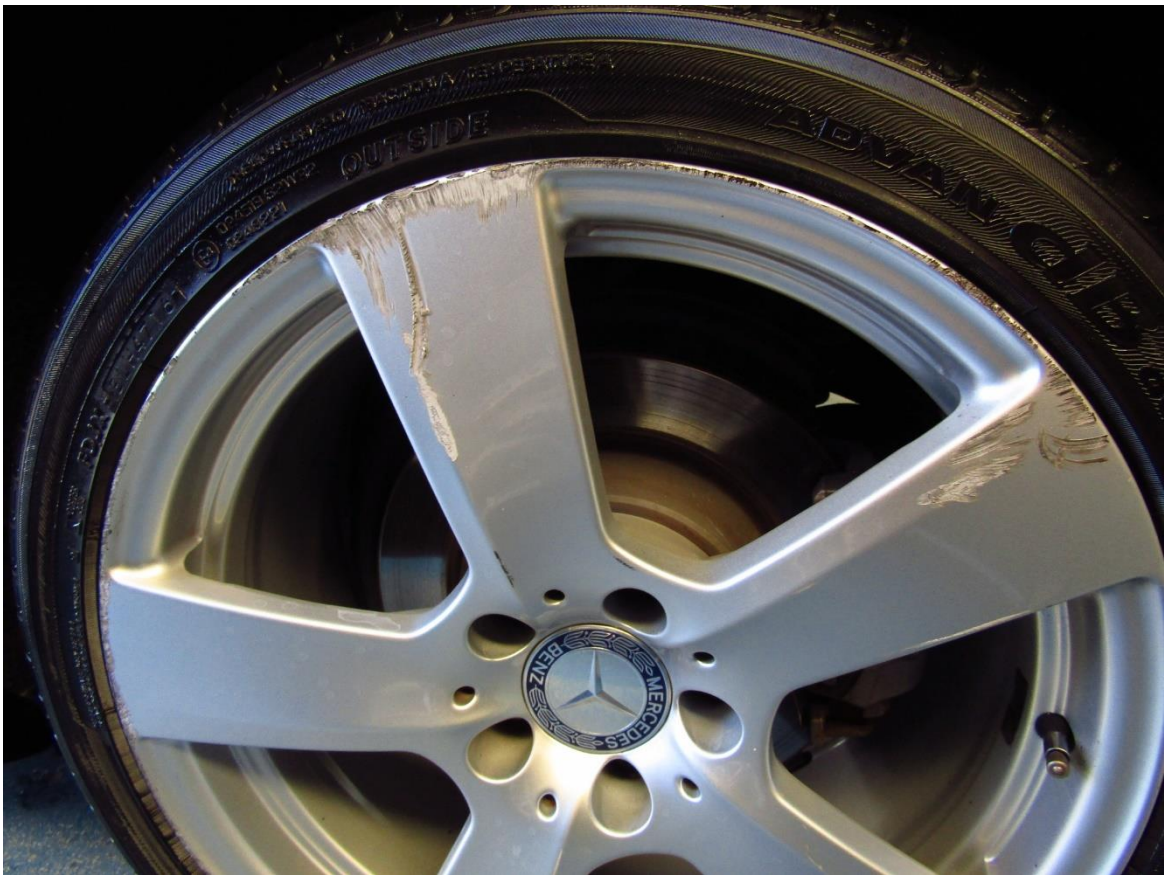
ภาพโดยรวมของยาง ล้อ และ เบรค - Tyres, Wheels & Brakes Visual Details:

สภาพยางรถยนต์, ล้อคาร์/ปี ผลิต Tyres Appearance, Year	4716
 	สภาพล้อรถ Wheel Rims Appearance	ครูด
 	ยางอะไหล่ และ ล้อ Spare Tyre & Rim	สภาพตามอายุการใช้งาน
 	คาลลิเปอร์เบรค และ ท่อน้ำมัน Brake Hose Callipers & Pipes	สภาพปกติไม่พบการรั่วซึม
 	ผ้าดิสเบรค (หน้า/หลัง) Brake Pads (Front/Rear)	สภาพตามอายุการใช้งาน
 	จานดิสเบรค Brake Discs (Front/Rear)	ควรเจียจานเบรคครั้งต่อไปที่เปลี่ยนผ้าเบรค
 	ดรัมเบรคล้อหลัง Brakes and Drums any No Leakage	N/A
 	การทำงานของเบรคมือ Park Brake function	ระยะการทำงานปกติ
 	คำแนะนำอื่นๆ Other	N/A
