# Vehicle Inspection Report

## สรุปผลการตรวจสอบ (Inspection Summary)

ยี่ห้อ/รุ่น (Make/Model): TOYOTA CAMRY HYBRID	วันที่ตรวจสอบรถยนต์ (Date of Inspection): 4.7.60
เลขตัวถัง (VIN): MR053CK5004009626	เลขคำขอบริการ (Job No.): I017/038-003
เลขเครื่องยนต์ (Engine No.): 2AR-0804943

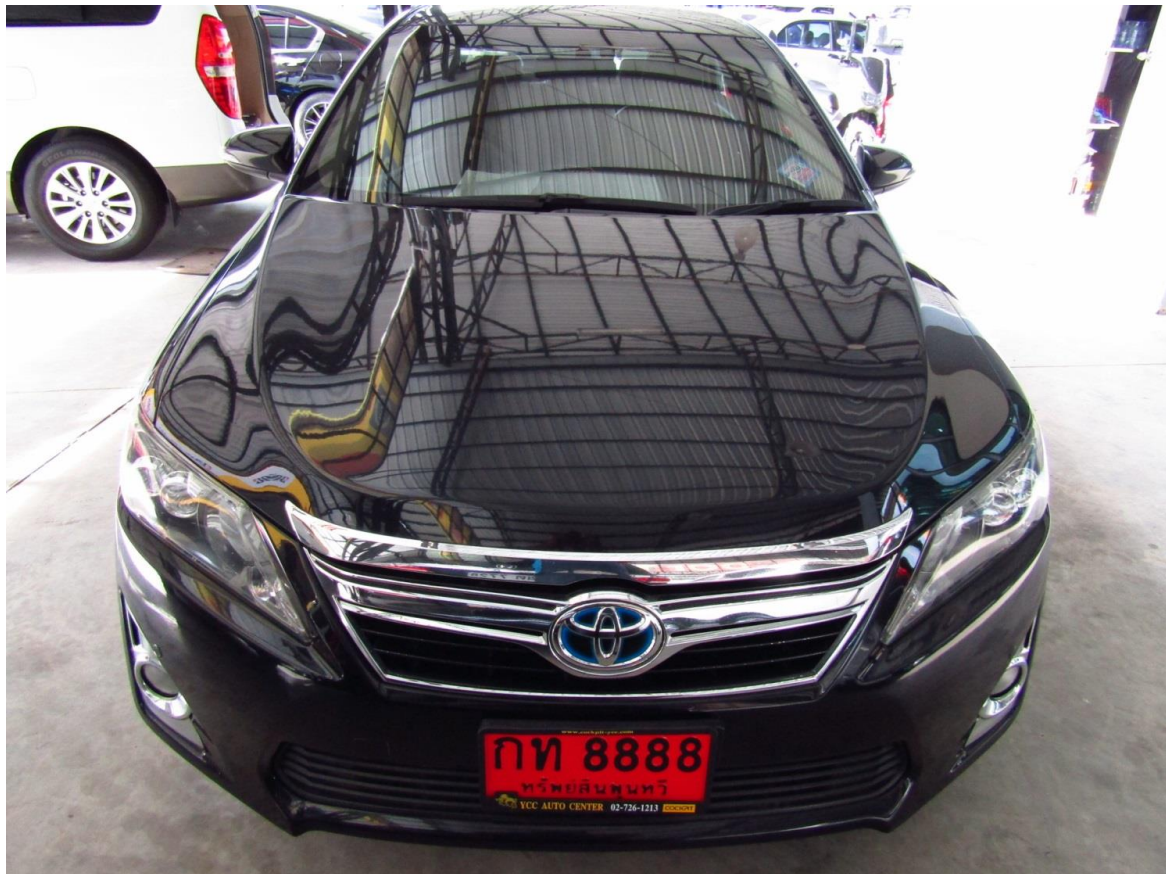
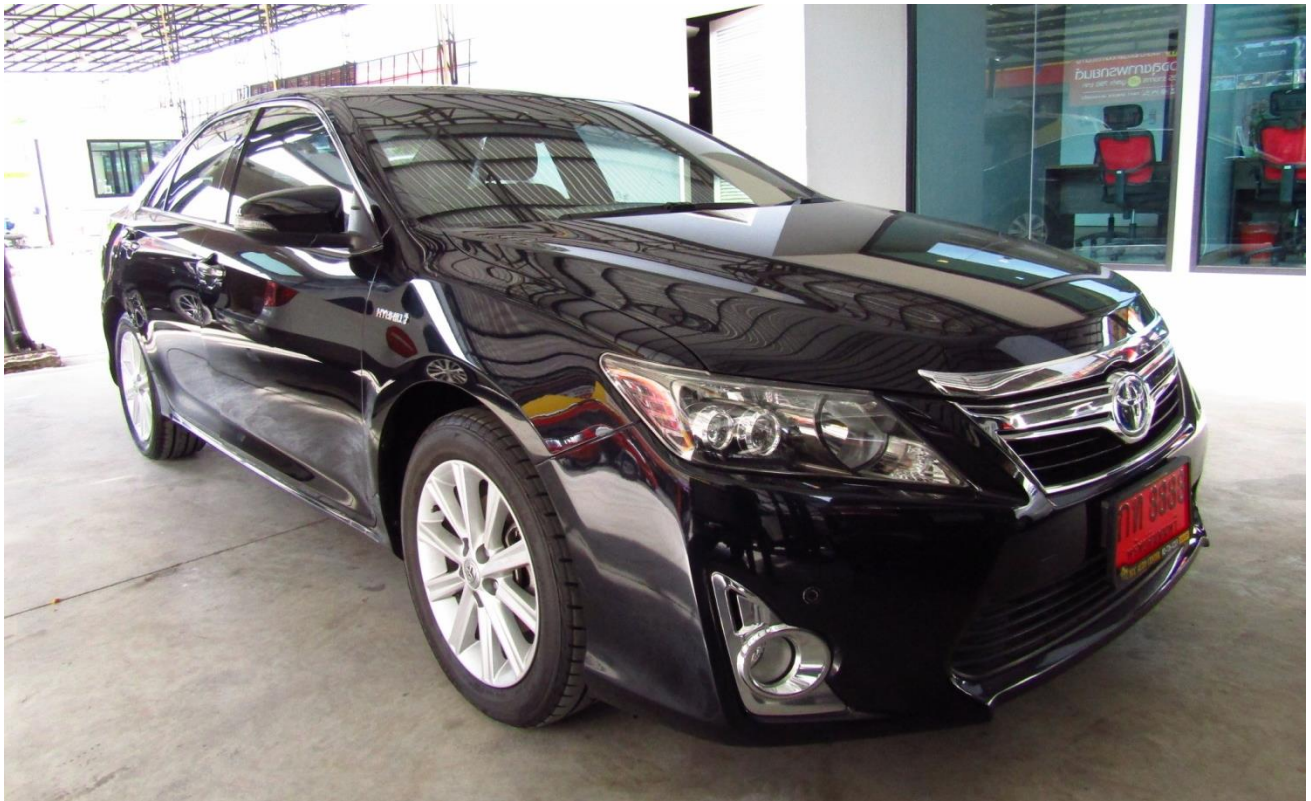
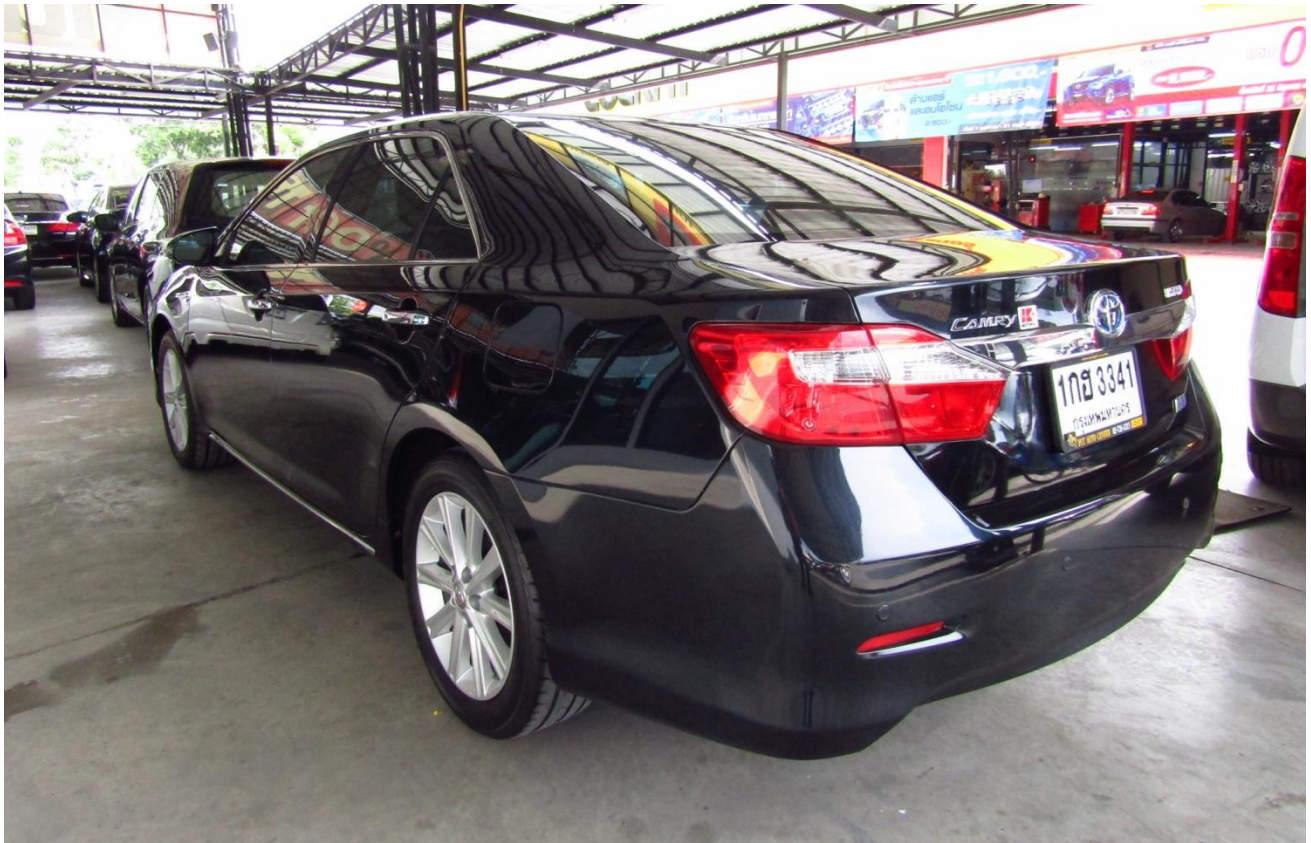
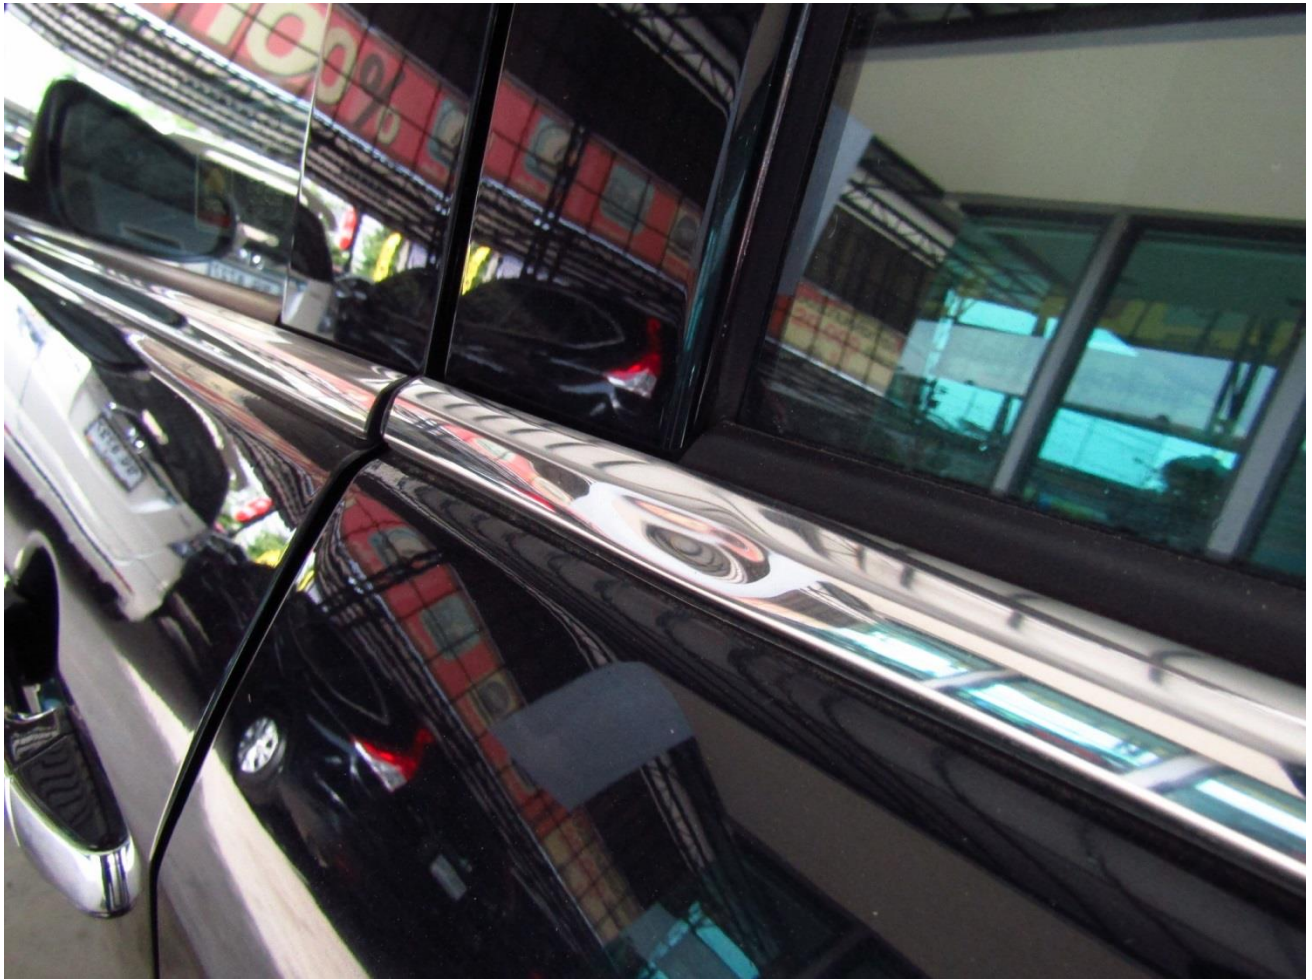
## ภาพภายนอก - Exterior Visual Details:

อื่นๆเพิ่มเติม Others	คิวประตูหลังซ้ายนูน

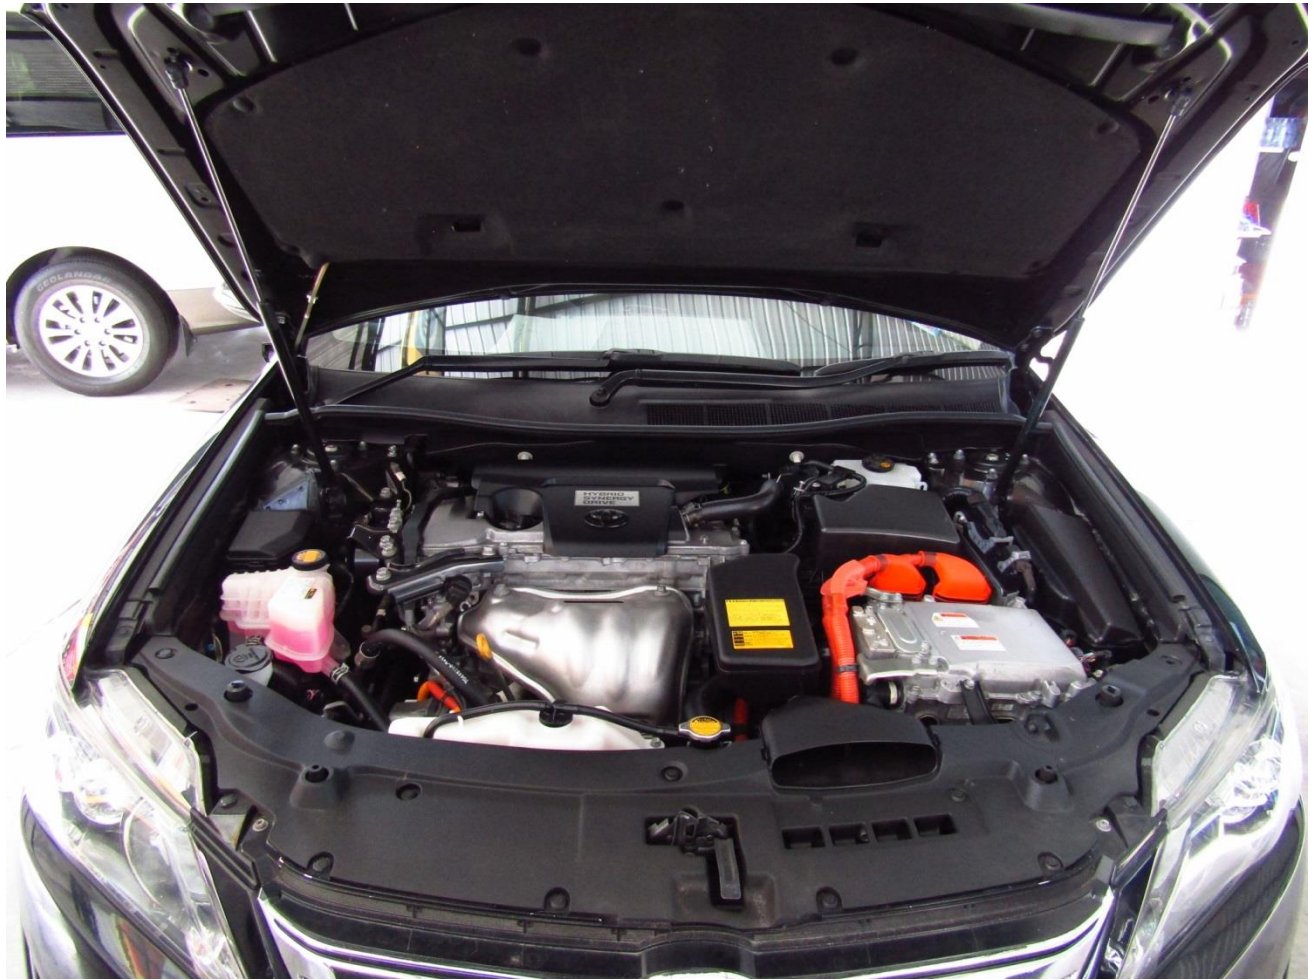
ภาพห้องเครื่อง - Engine Bay Visual Details:

Battery Test																																							
Voltage	12.85 V																																						
Rating	480 CCA																																						
Current	302 CCA																																						
Internal resistance	8.95 mΩ																																						
State of Charge	100 %																																						
State of Health	41 %																																						
Status	Replace																																						
Test Date	4.7.60																																						
Charging System Test at 2000 rpm																																							
Voltage	- V																																						
Status	Normal																																						
Start System Test																																							
Start Voltage	- V																																						
Status	Normal																																						
Max. Load Test at 2000 rpm																																							
Max. Load Voltage	- V

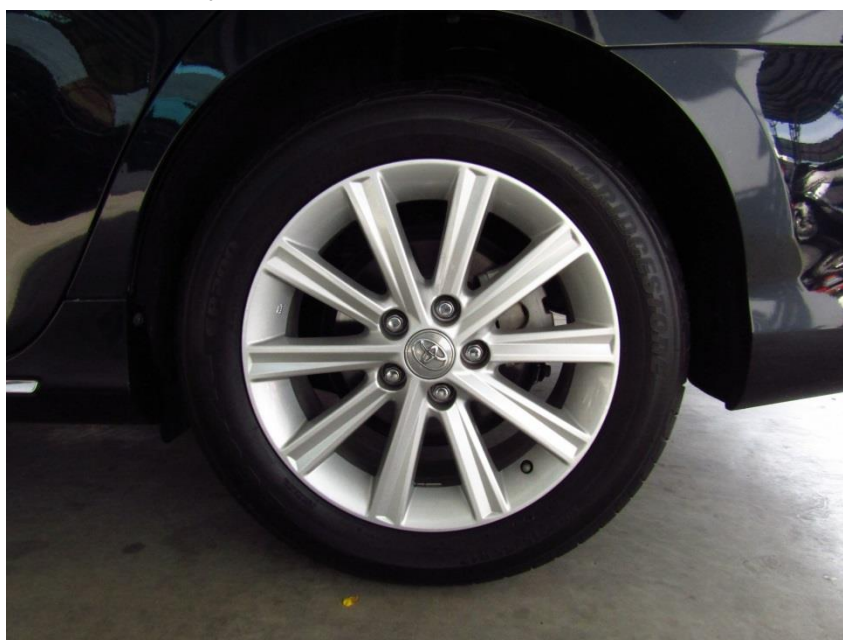
### ภาพโดยรวมของยาง ล้อ และ เบรค - Tyres, Wheels & Brakes Visual Details:

ยางอะไหล่ และล้อ Spare Tyre & Rim	สภาพปกติ
 	ก้ามเบรค และท่อน้ำมัน Brake Hose Callipers & Pipes	สภาพปกติไม่พบการรั่วซึม
 	ผ้าเบรค (หน้า/หลัง) Brake Pads (Front/Rear)	สภาพดีตามอายุการใช้งาน
 	จานเบรค Brake Discs (Front/Rear)	ควรเจียจานเบรคครั้งต่อไปที่เปลี่ยนผ้าเบรค
 	ดรัมเบรคล้อหลัง Brakes and Drums any No Leakage	N/A
 	การทำงานของเบรคมือ Park Brake function	ระยะการทำงานปกติ
