Vehicle Inspection Report

สรุปผลการตรวจสอบ (Inspection Summary)

ยี่ห้อ/รุ่น (Make/Model): HONDA ACCORD	วันที่ตรวจสอบรถยนต์ (Date of Inspection): 24.1.61
เลขตัวถัง (VIN): MRHCP2640BP200508	เลขคำขอบริการ (Job No.) : I017/0110-012
เลขเครื่องยนต์ (Engine No.): K24Z2BP01270	Vehicle Picture:

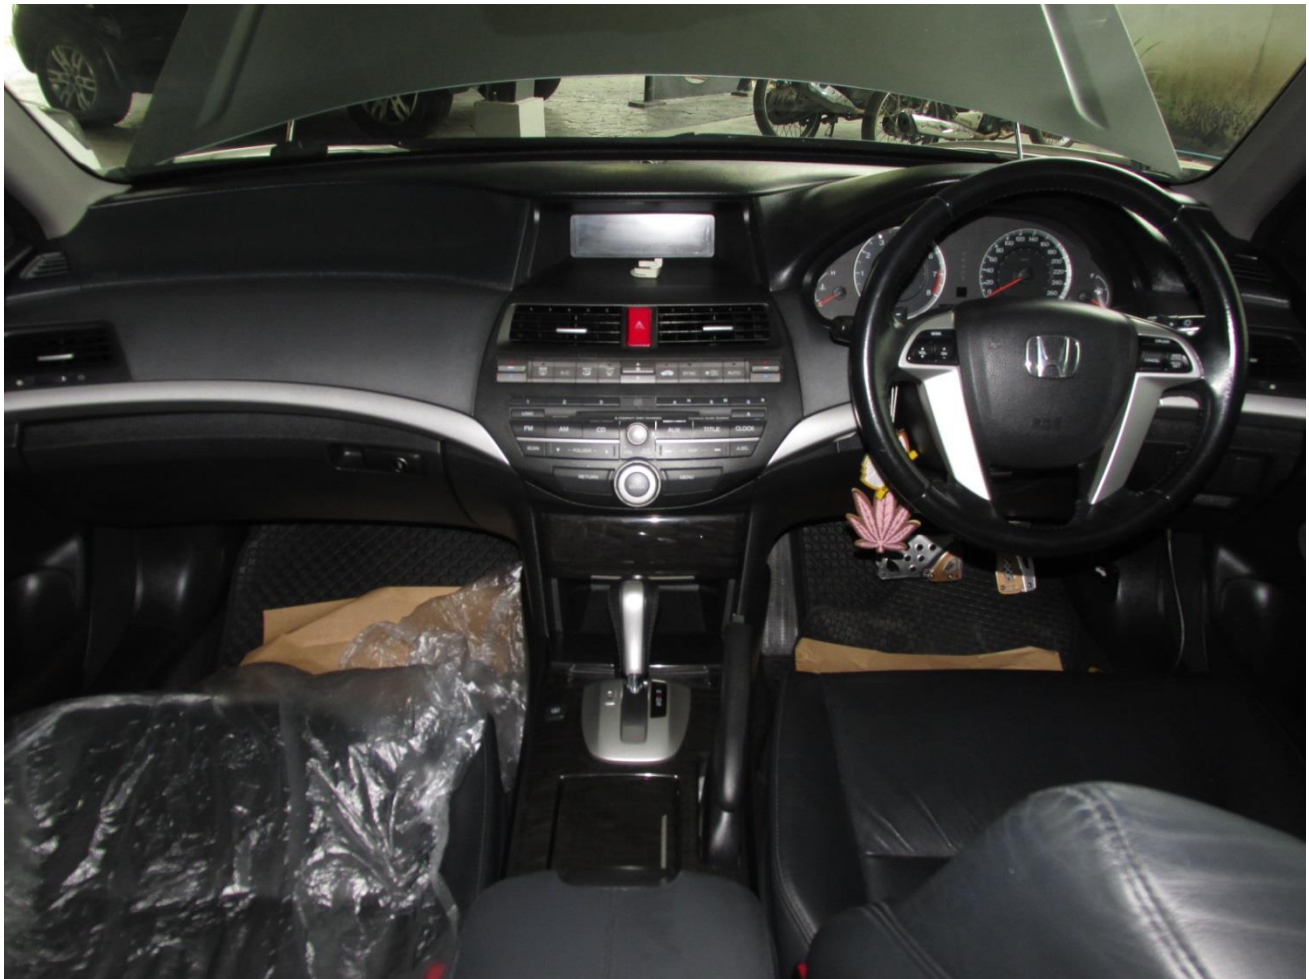
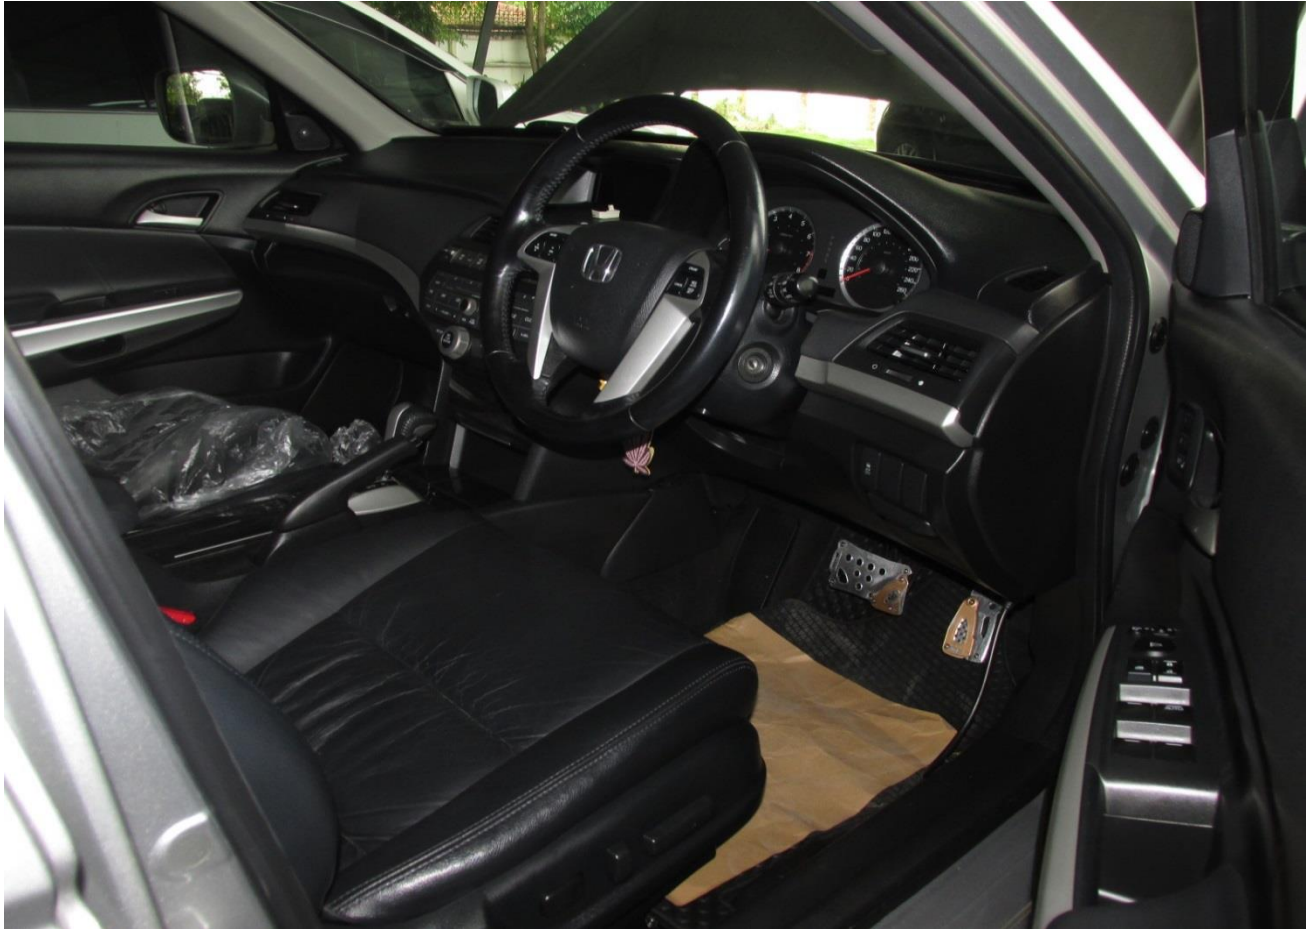
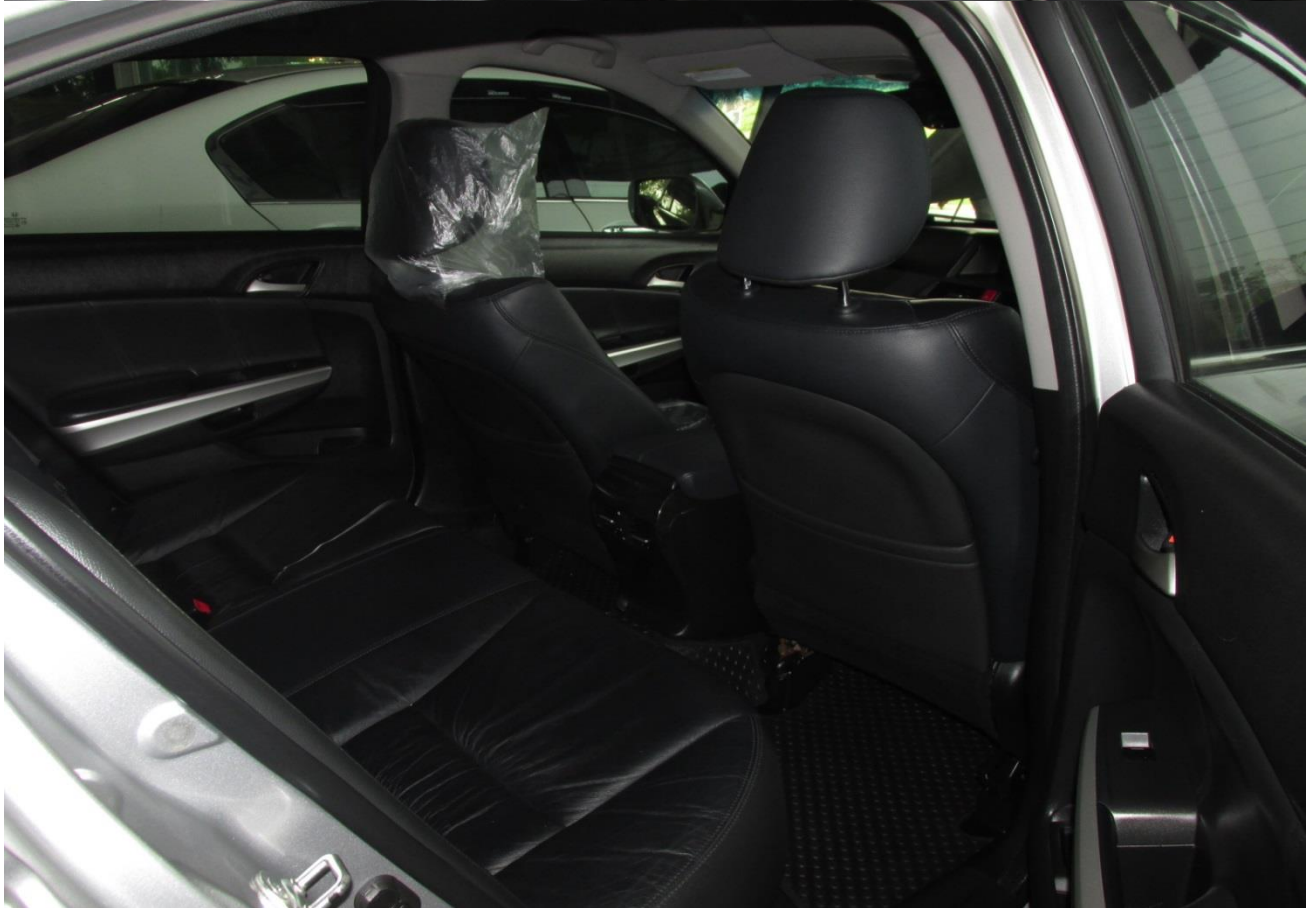
ภาพภายในด้านหน้า หลัง และ จุดบกพร่อง - Interior Visual Details (Front, Rear and/or Defect):

ที่นั่ง สภาพ Seat Appearance	สภาพดีตามอายุการใช้งาน

แผงคอนโซล Other Trims	สภาพดีตามอายุการใช้งาน

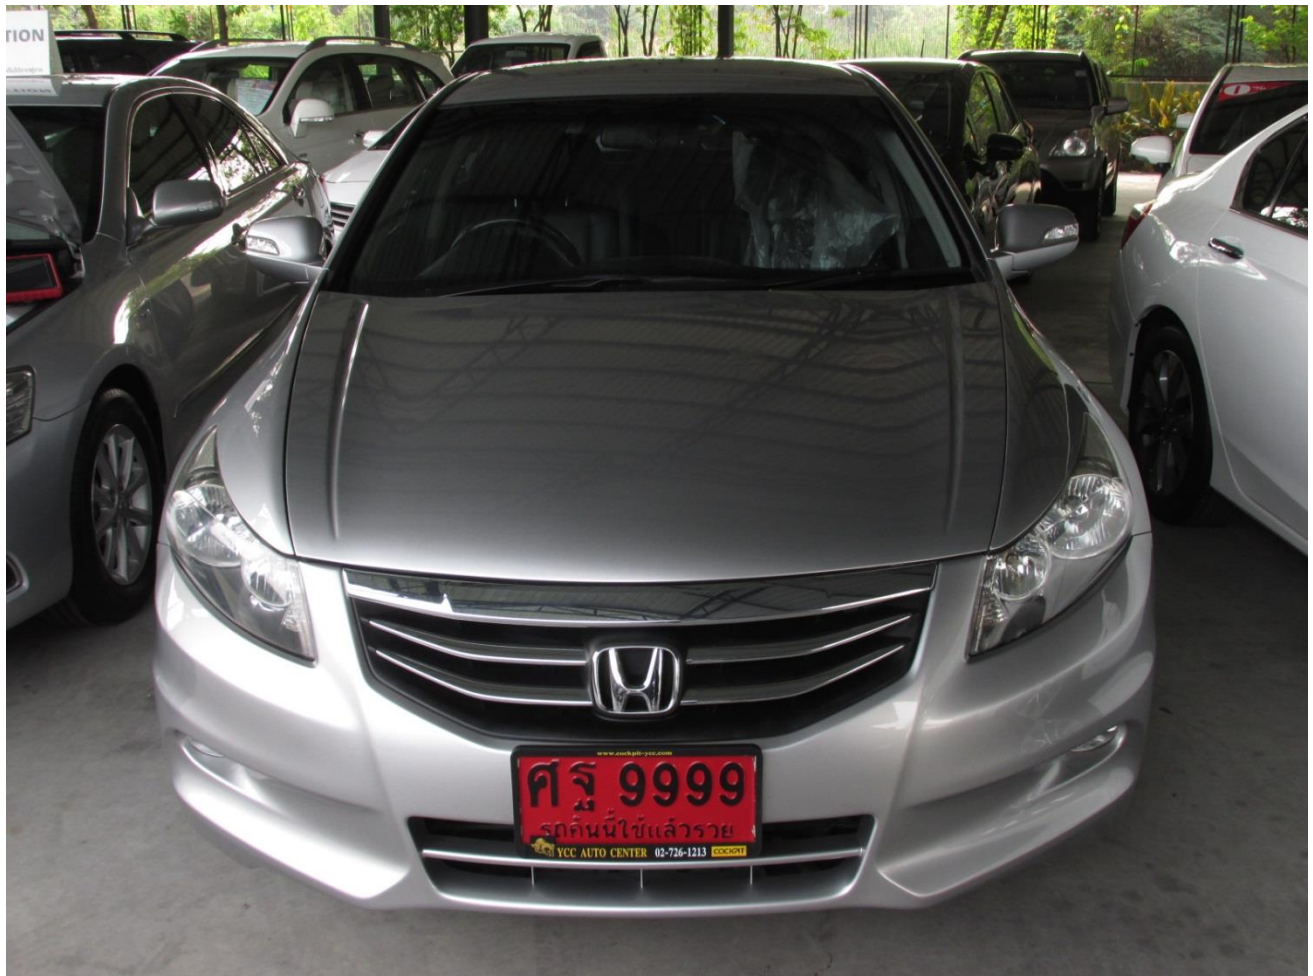
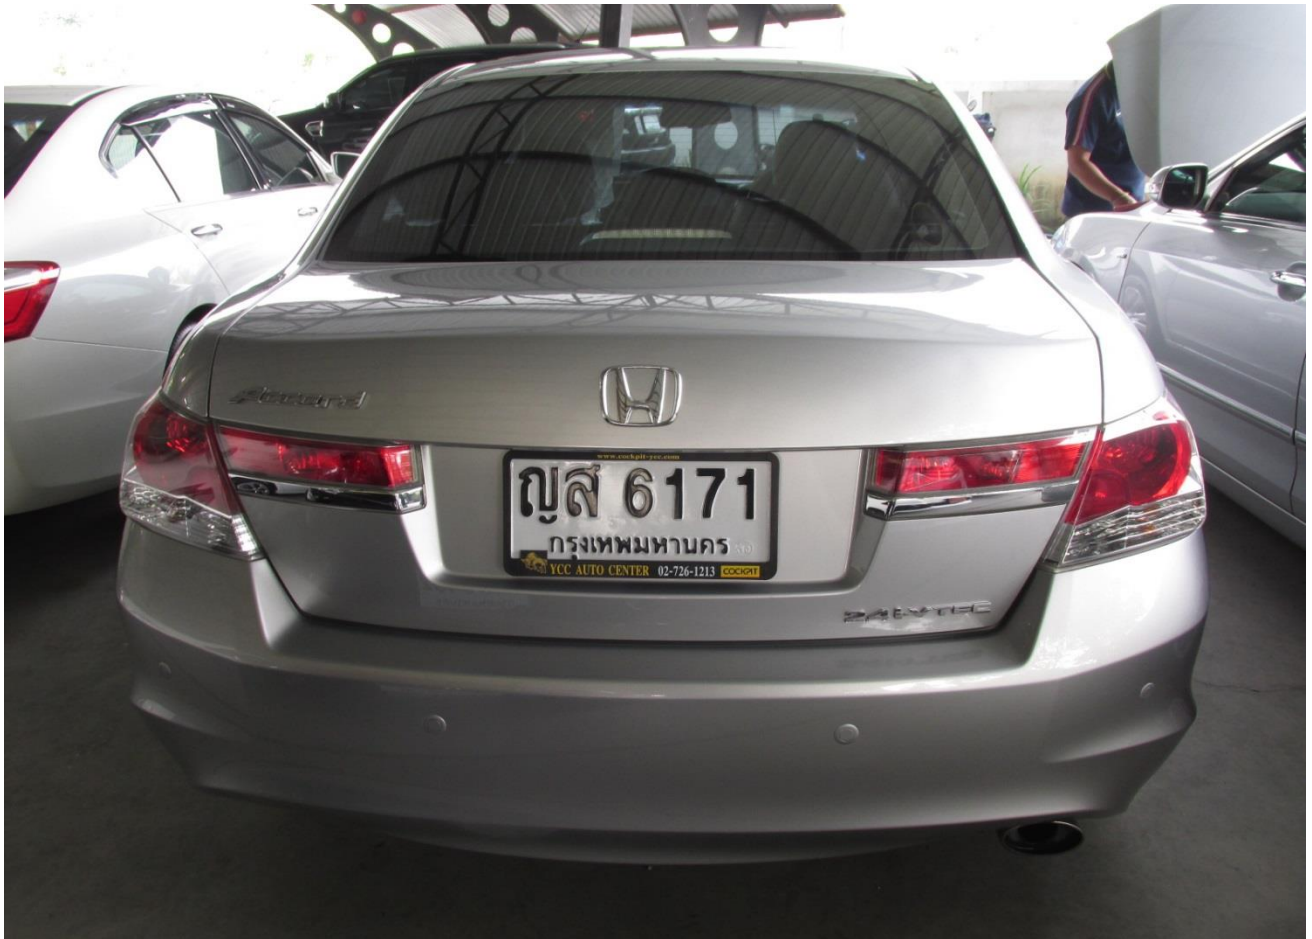
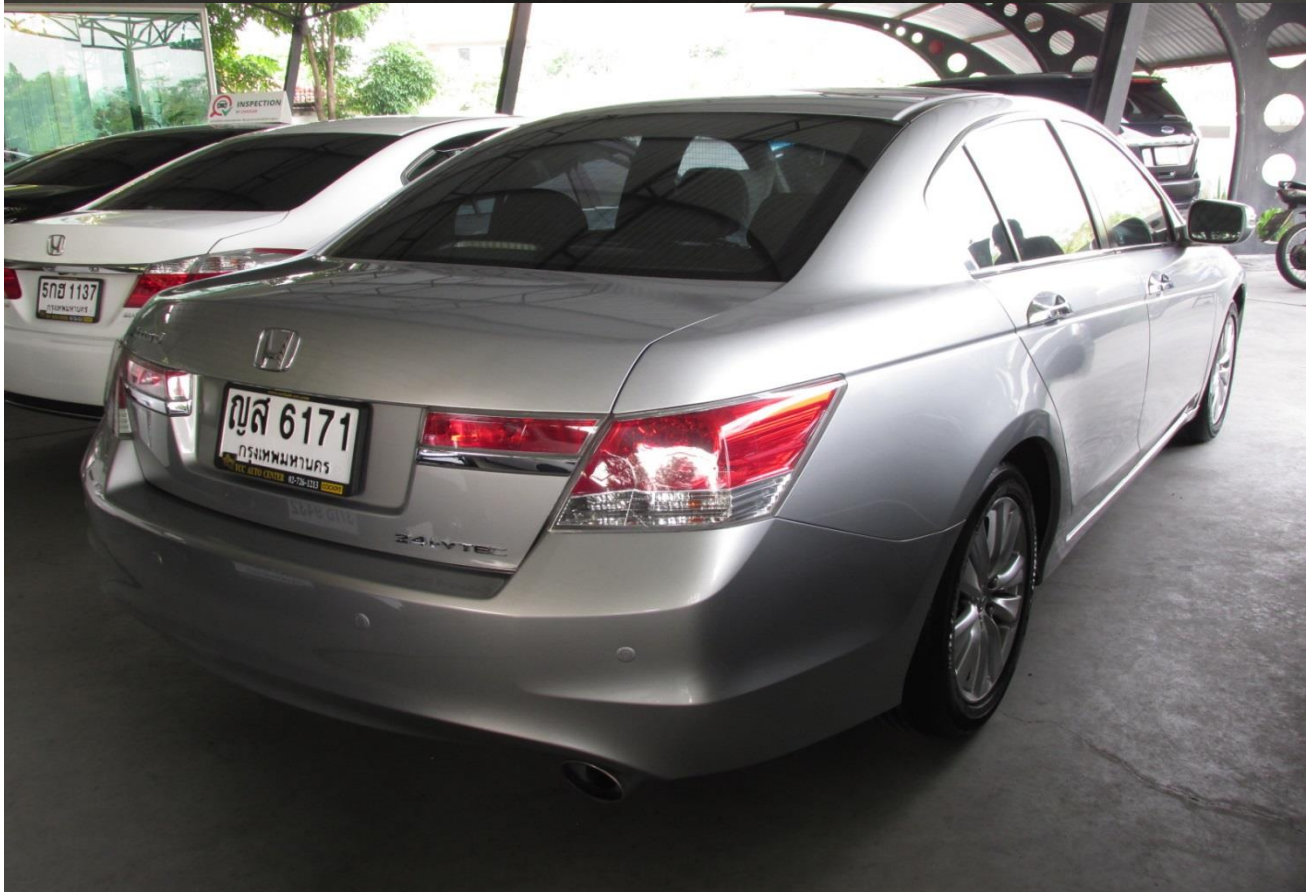
ภาพภายนอก - Exterior Visual Details:

สภาพรวมของโครงสร้างแชสซี Chassis Frames & Members Appearance	สภาพดี

สภาพใต้ท้องรถและอุปกรณ์ใต้ท้องรถ Under Body and Parts Appearance	สภาพดีตามอายุการใช้งาน

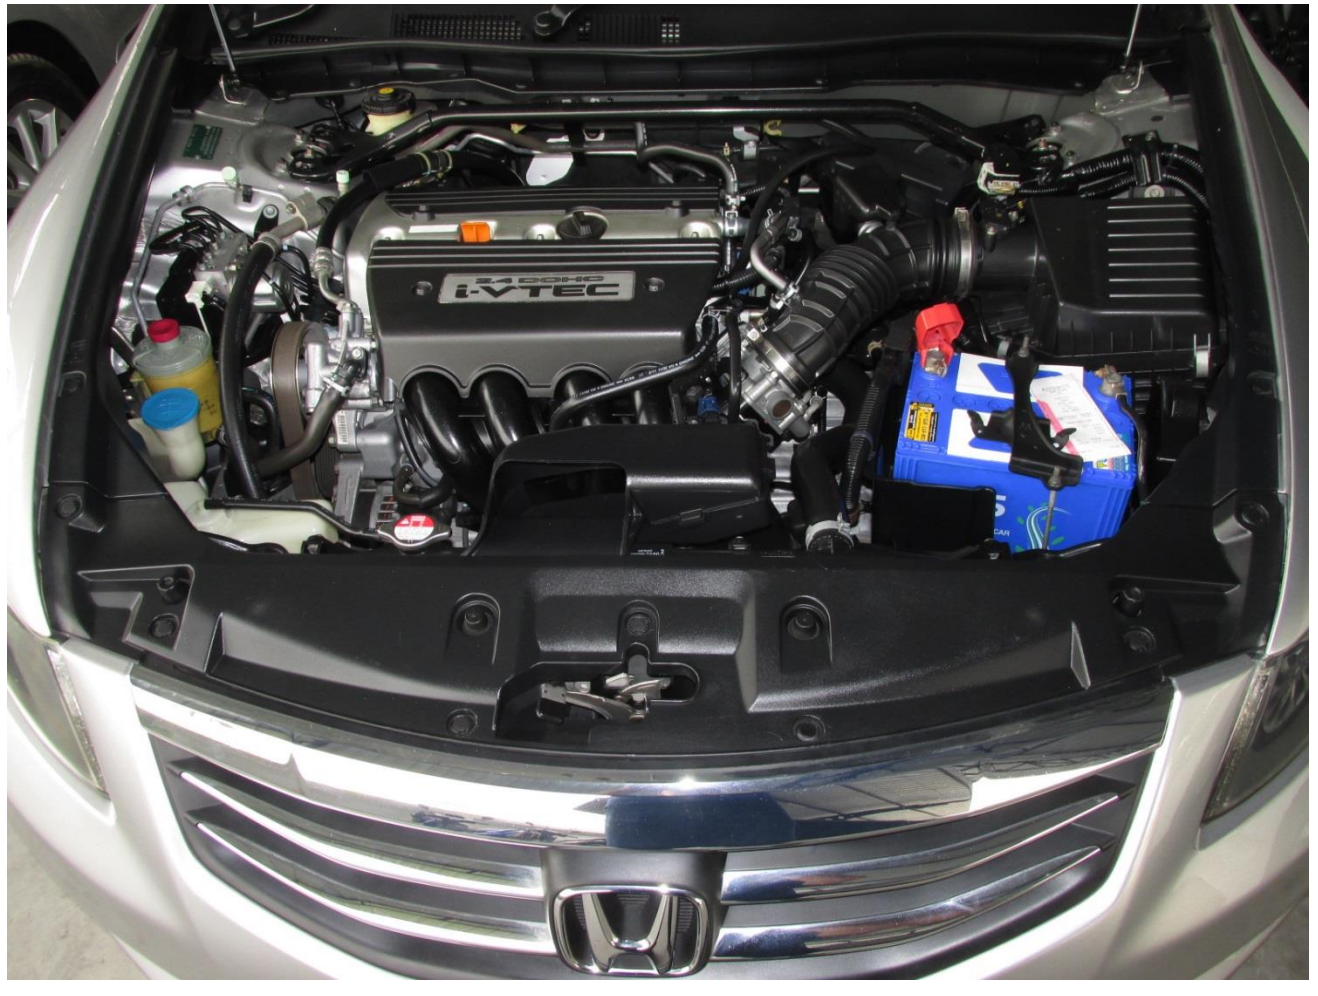
ภาพห้องเครื่อง - Engine Bay Visual Details

เครื่องยนต์ไม่พบการรั่วซึม No any leak on engine	ใช่

ระดับของเหลว Fluid Level	อยู่ในระดับปรกติ
 	การรั่วไหลของน้ำมัน Fluid Leaks	ไม่มี

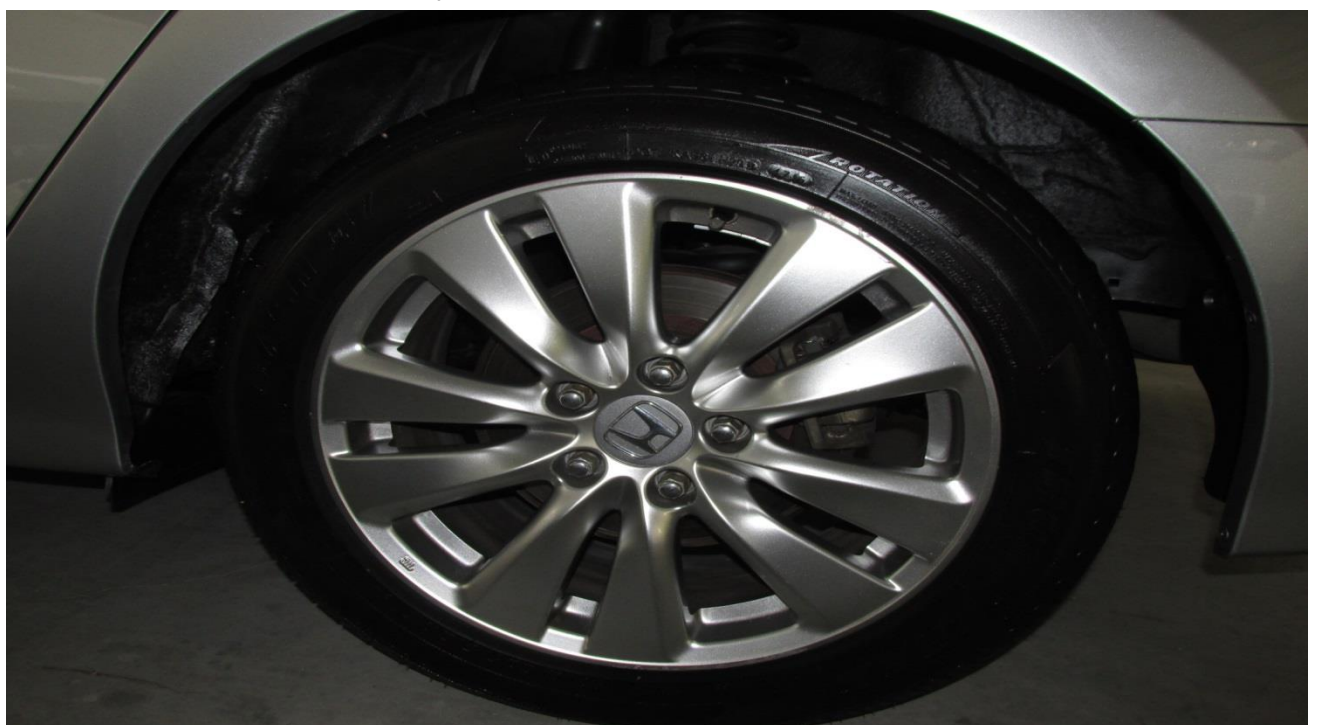
ภาพโดยรวมของยาง ล้อ และ เบรค - Tyres, Wheels & Brakes Visual Details:

สภาพยางรถยนต์, เดือน/ปี ผลิต Tyres Appearance, Year	ปียางผลิต 4716 ยางสภาพดี

ก้ามเบรค และท่อน้ำมัน Brake Hose Callipers & Pipes	สภาพปกติไม่พบการรั่วซึม

ผ้าเบรค (หน้า/หลัง) Brake Pads (Front/Rear)	สภาพดีตามอายุการใช้งาน

จานเบรค Brake Discs (Front/Rear)	ควรเจียจานเบรคครั้งต่อไปที่เปลี่ยนผ้าเบรค
