I023/0249-29

Honda Civic 1.8 FC EL i-VTEC Sedan AT

Oct 9, 2023

Vehicle Inspection Report
สรุปผลการตรวจสภาพรถ (Inspection Summary)

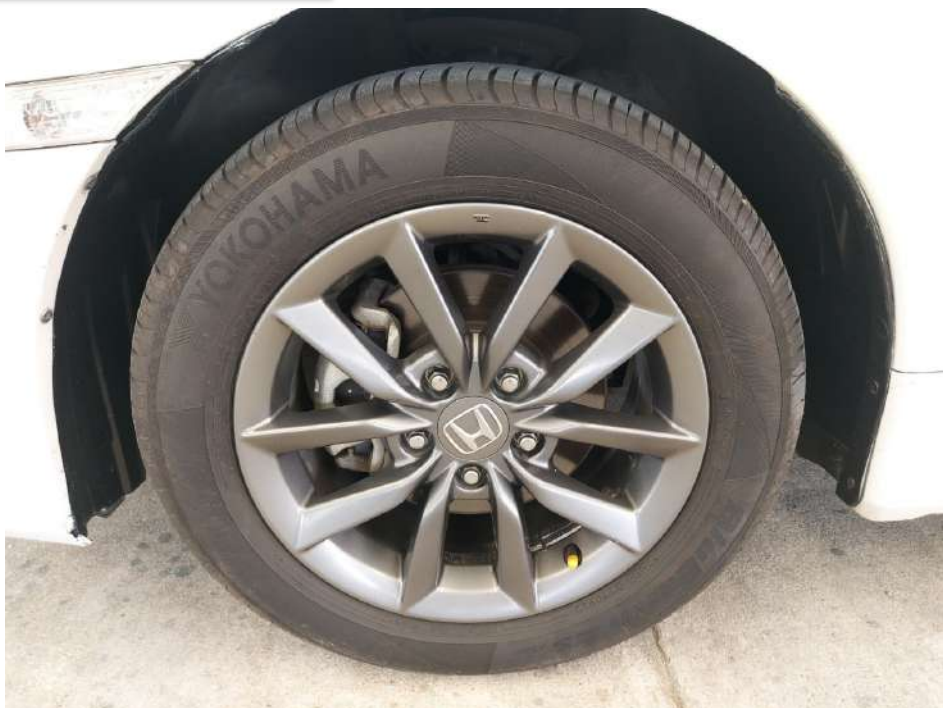
ขอบยาง ล้อ

09/22
