## Vehicle Inspection Report

## สรุปผลการตรวจสอบ (Inspection Summary)

ยี่ห้อ/รุ่น (Brand/Model): TOYOTA COROLLA ALTIS 1.8S ESPORT A/T	วันที่ตรวจสอบรถยนต์(Date of Inspection): 28/10/63
หมายเลขตัวถัง (VIN): MR053REH404613968	เลขคำขอบริการ (Job No.): I020/0053-4
หมายเลขเครื่องยนต์ (Engine No.): 2ZRY100421	<p>Vehicle Picture:</p>  
ปีที่ผลิต (Build Date): 2014	
สีรถ (Color): ขาว	
ระยะการใช้งาน(Mileage): 149,873 กม.	
หมายเลขทะเบียน (No. Plate): 4กข 5102	
วันครบกำหนดชำระภาษี (Registration Expiry): 23 ก.พ.63	
ชื่อลูกค้า(Customer Name) : BIG AUTO	
ที่อยู่(Address):	
โทรศัพท์ (Tel): 095-174-0204	
สถานที่ตรวจสอบรถ (Inspection Place): ถ.รังสิต - ปทุมธานี

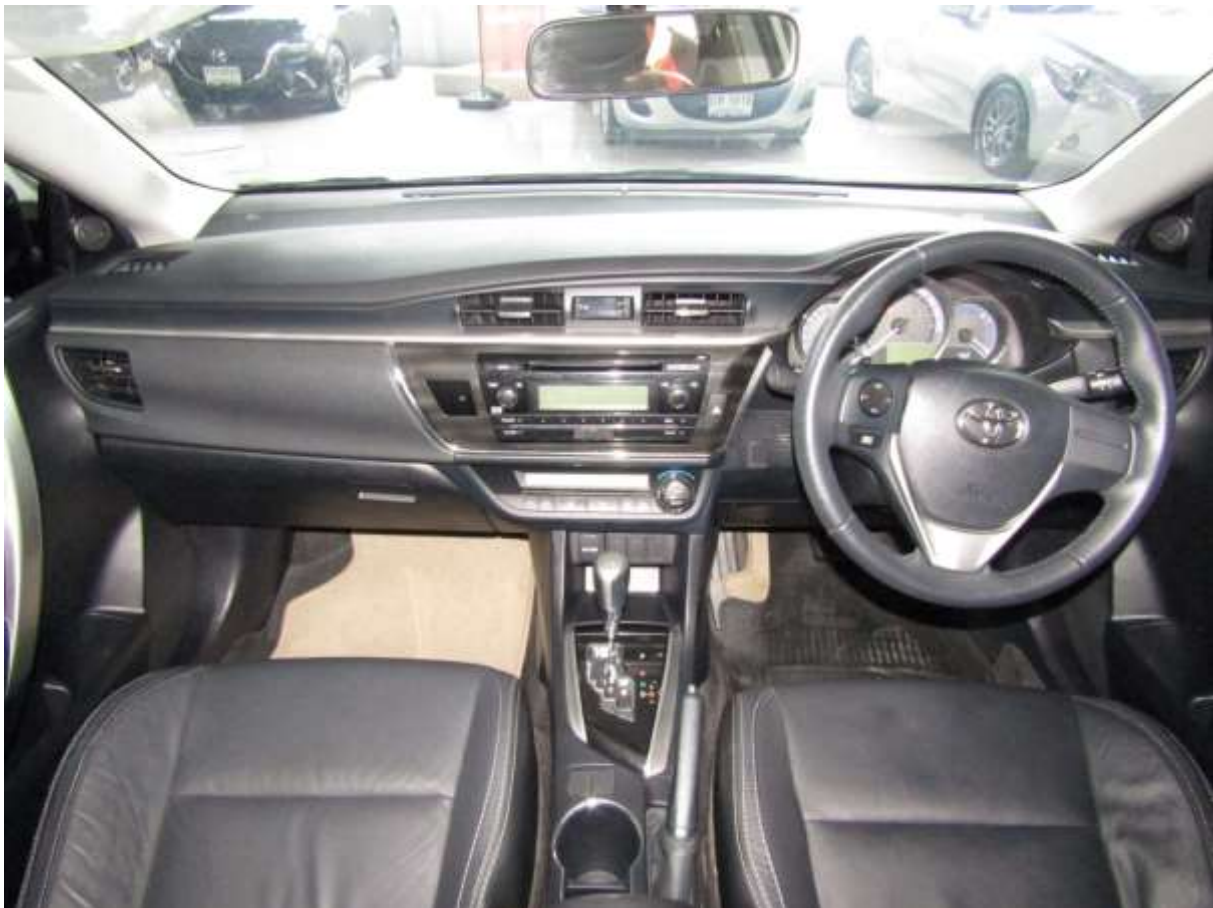
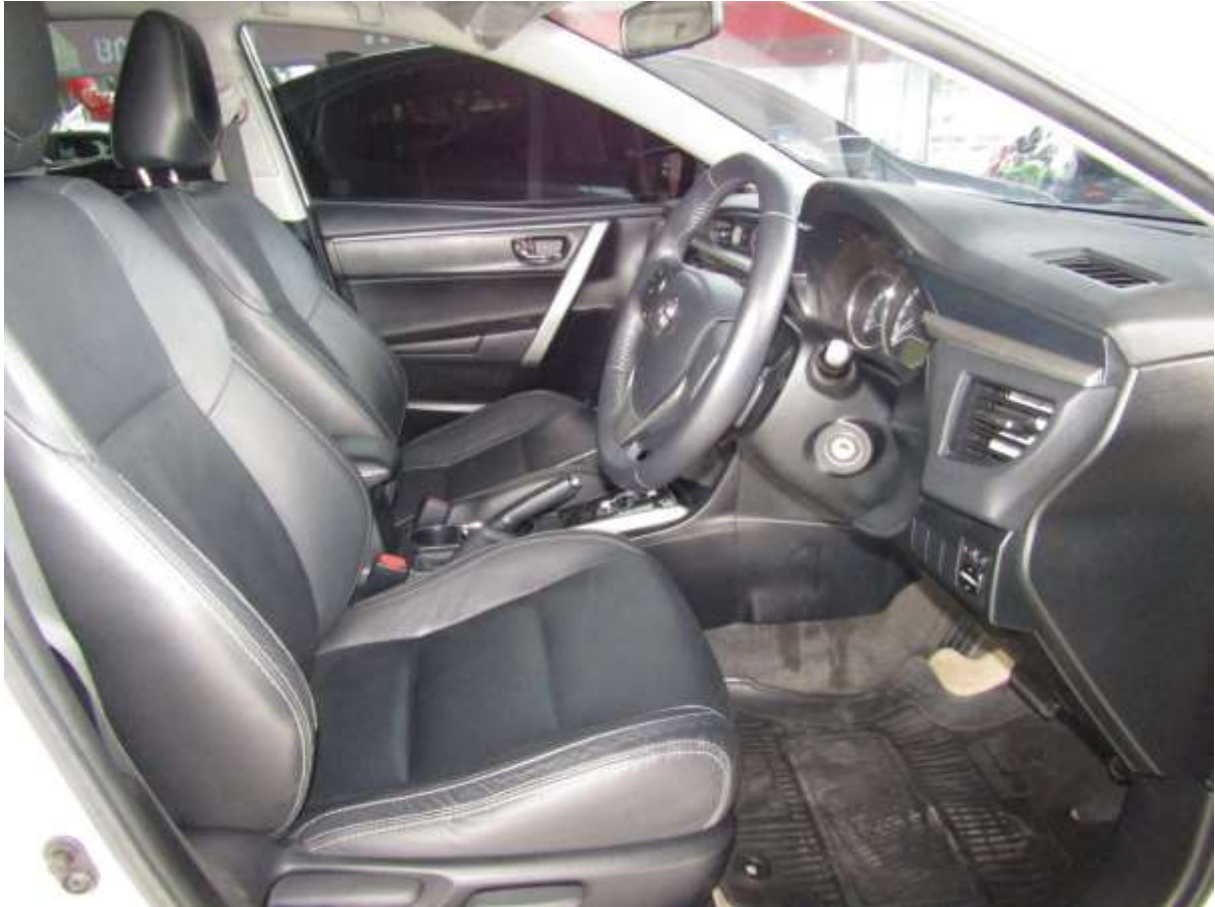
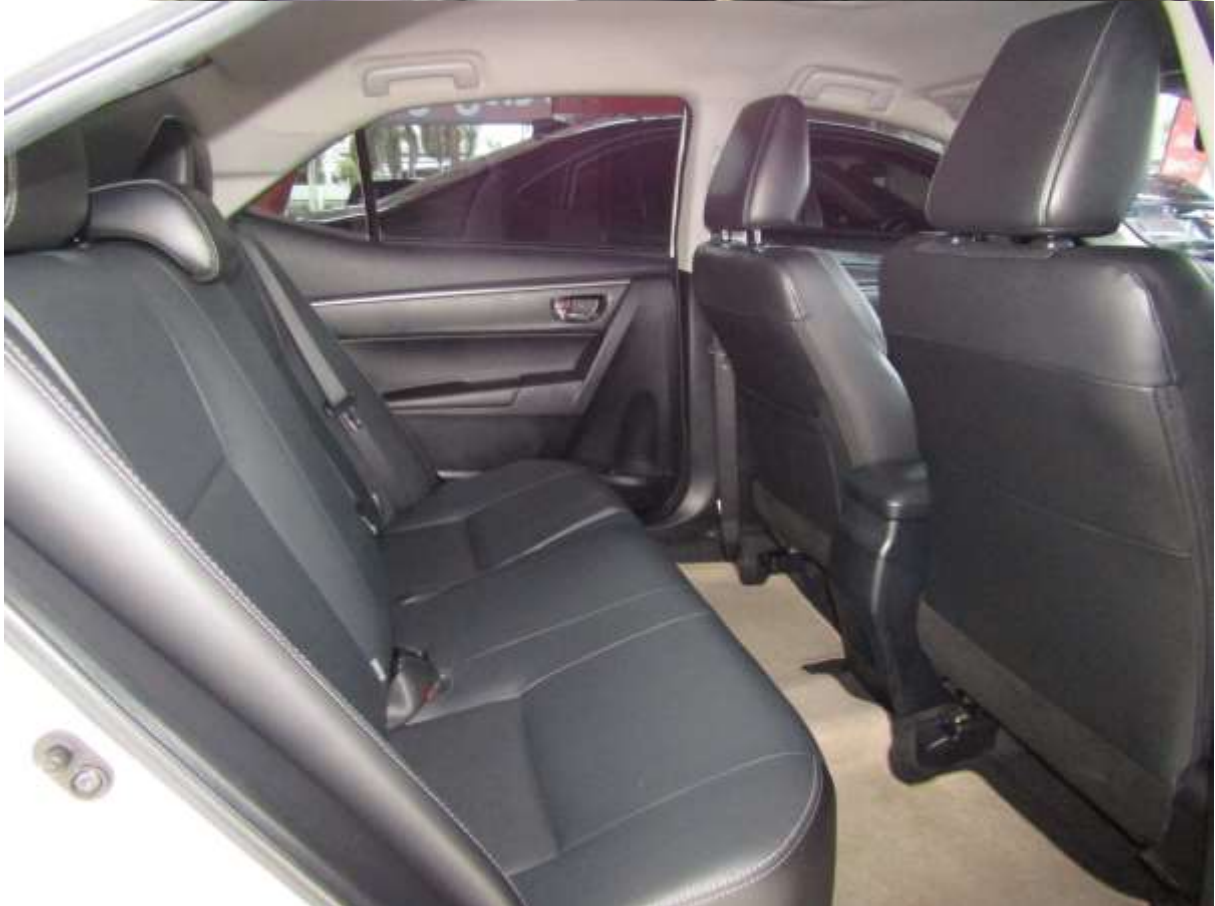
## ภาพภายในด้านหน้า หลัง และ จุดบกพร่อง - Interior Visual Details (Front, Rear and/or Defect):

ที่นั่ง สภาพ Seat Appearance	สภาพดีตามอายุการใช้งาน
	การทำงาน การปรับ และการล็อคเบาะ Seat Adjust functional	ทำงานได้ดี
	สภาพ รางได้เบาะ Seat slide adjust rail	สภาพดีตามอายุการใช้งาน
	เข็มขัดนิรภัย Seat Belts	สภาพดีตามอายุการใช้งาน

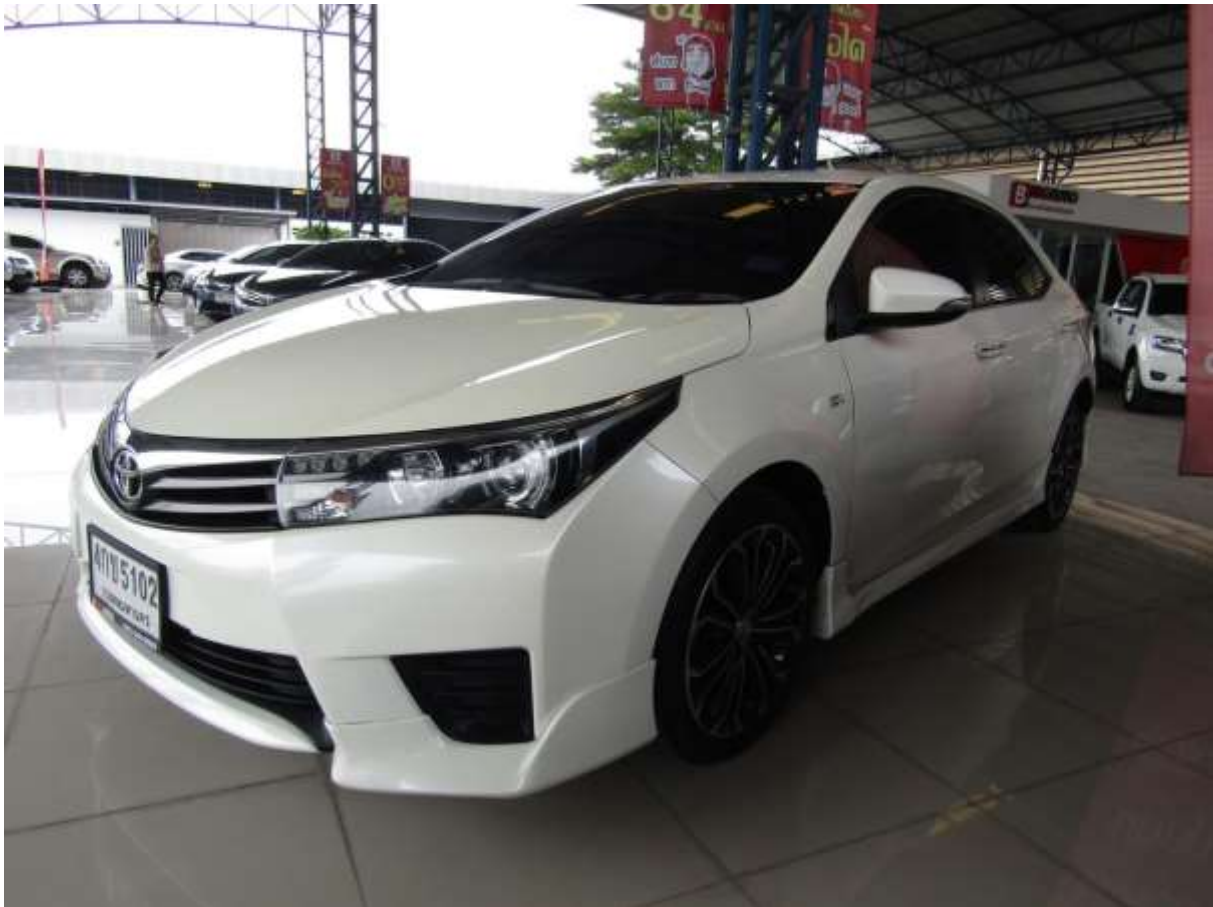
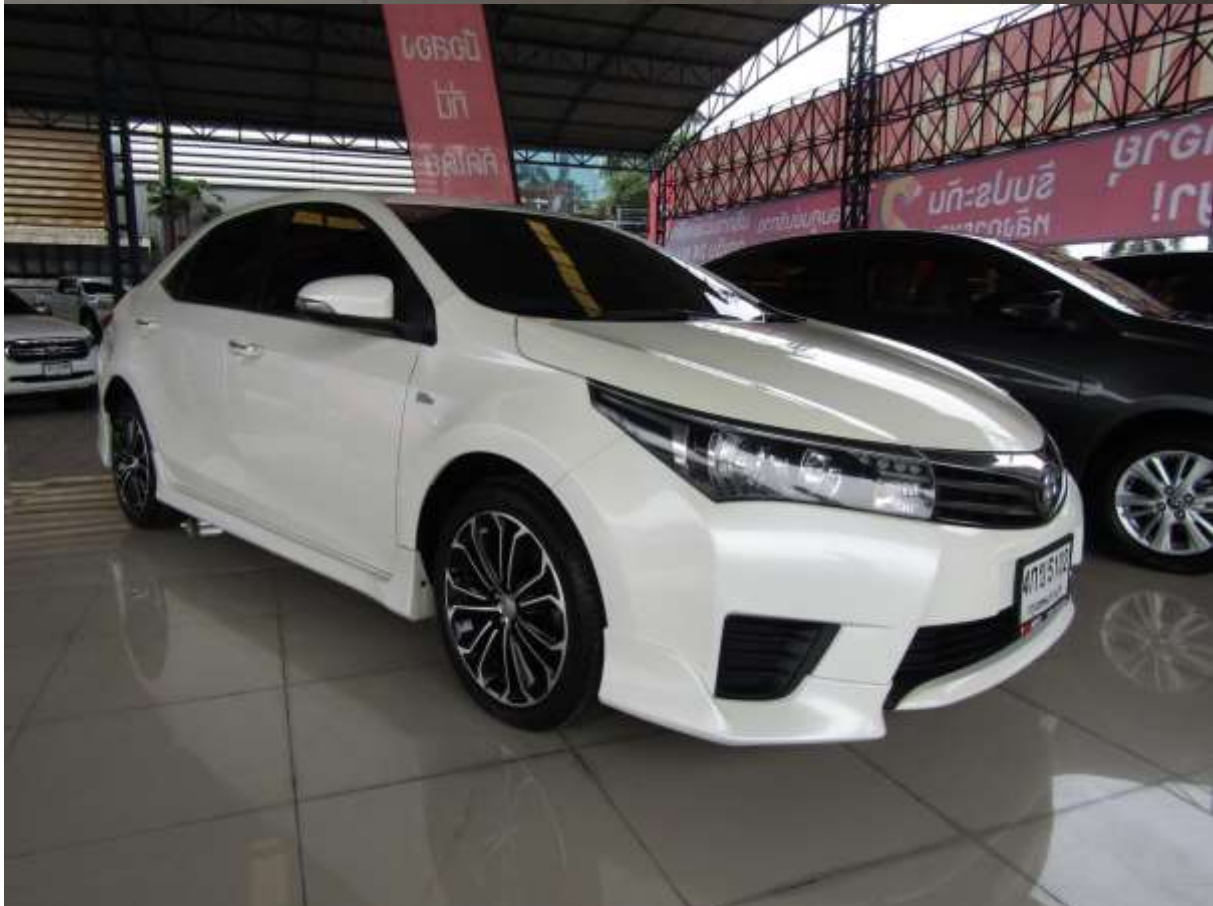
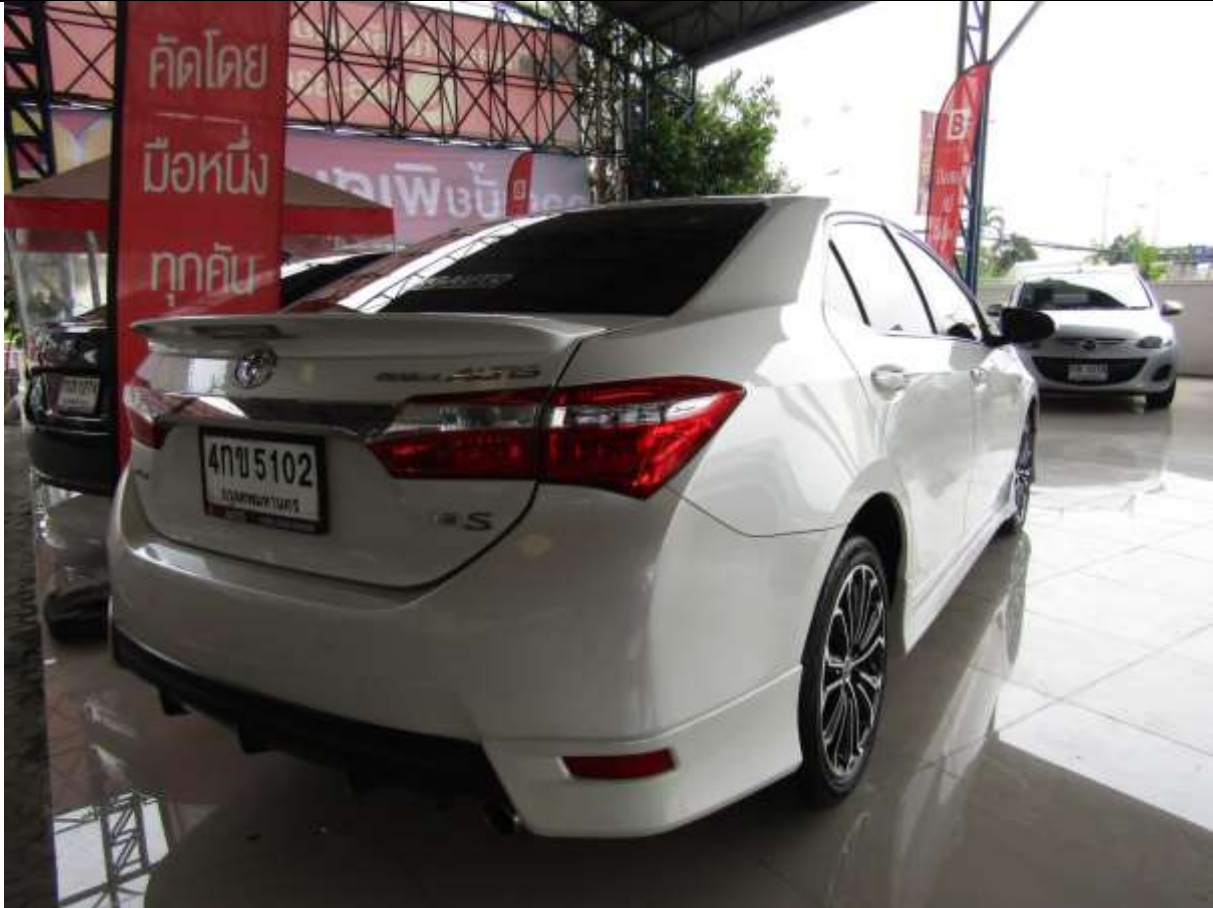
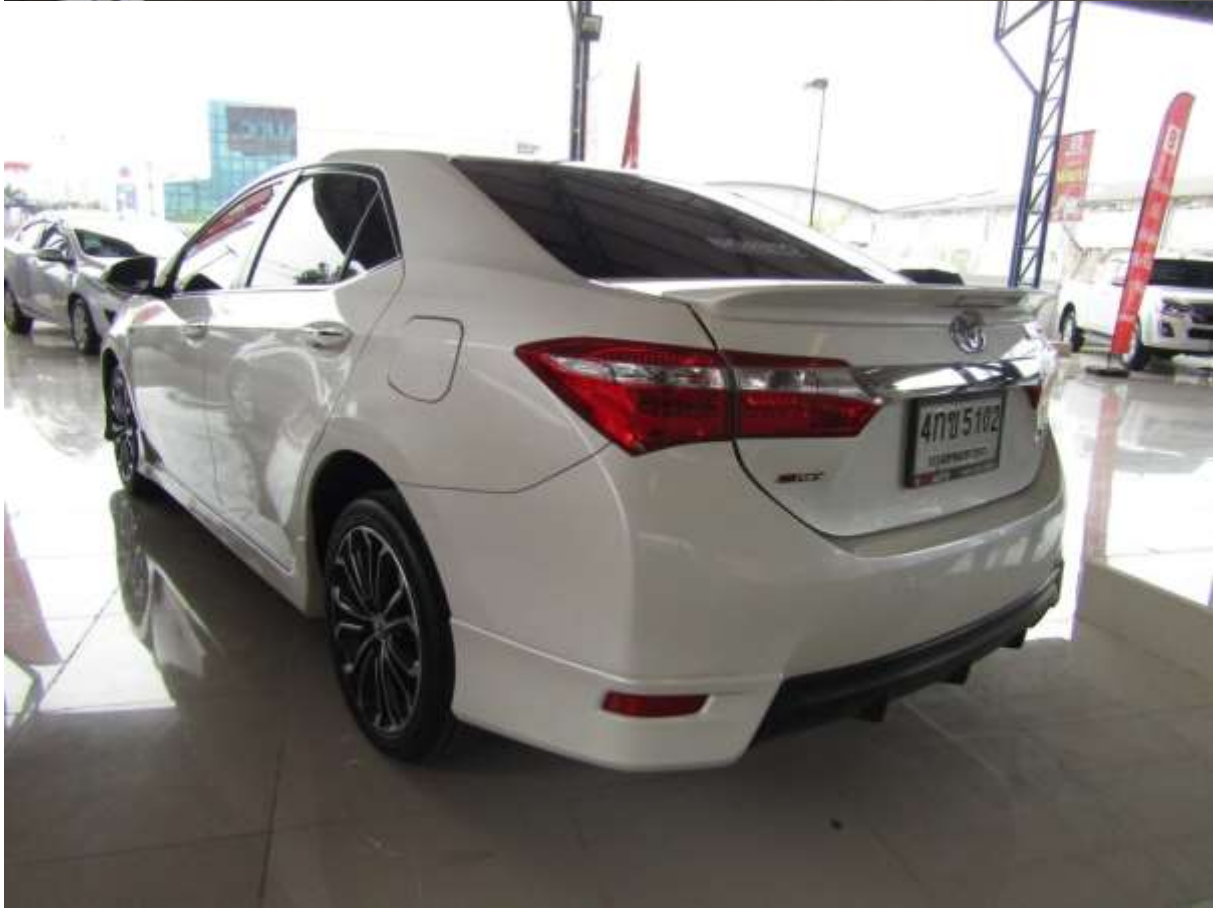
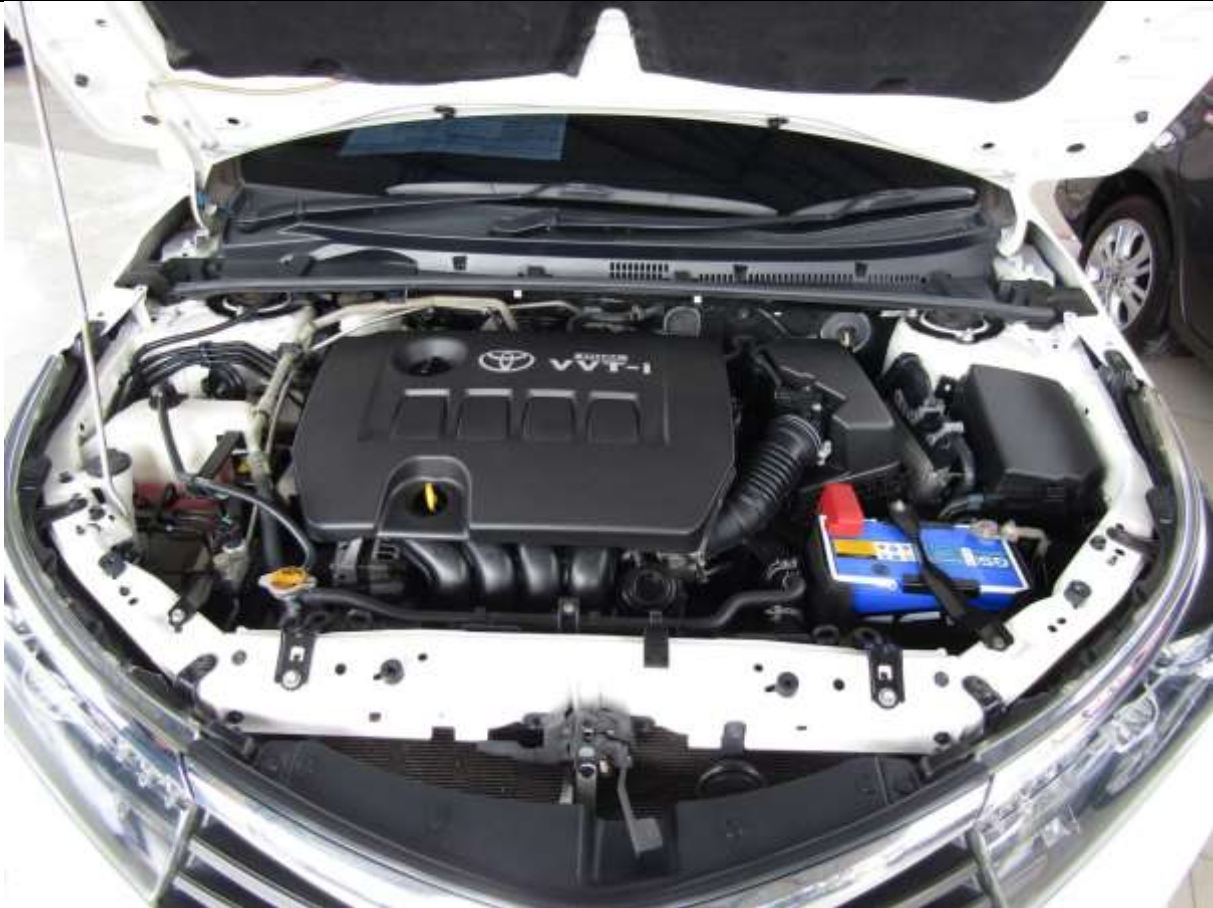
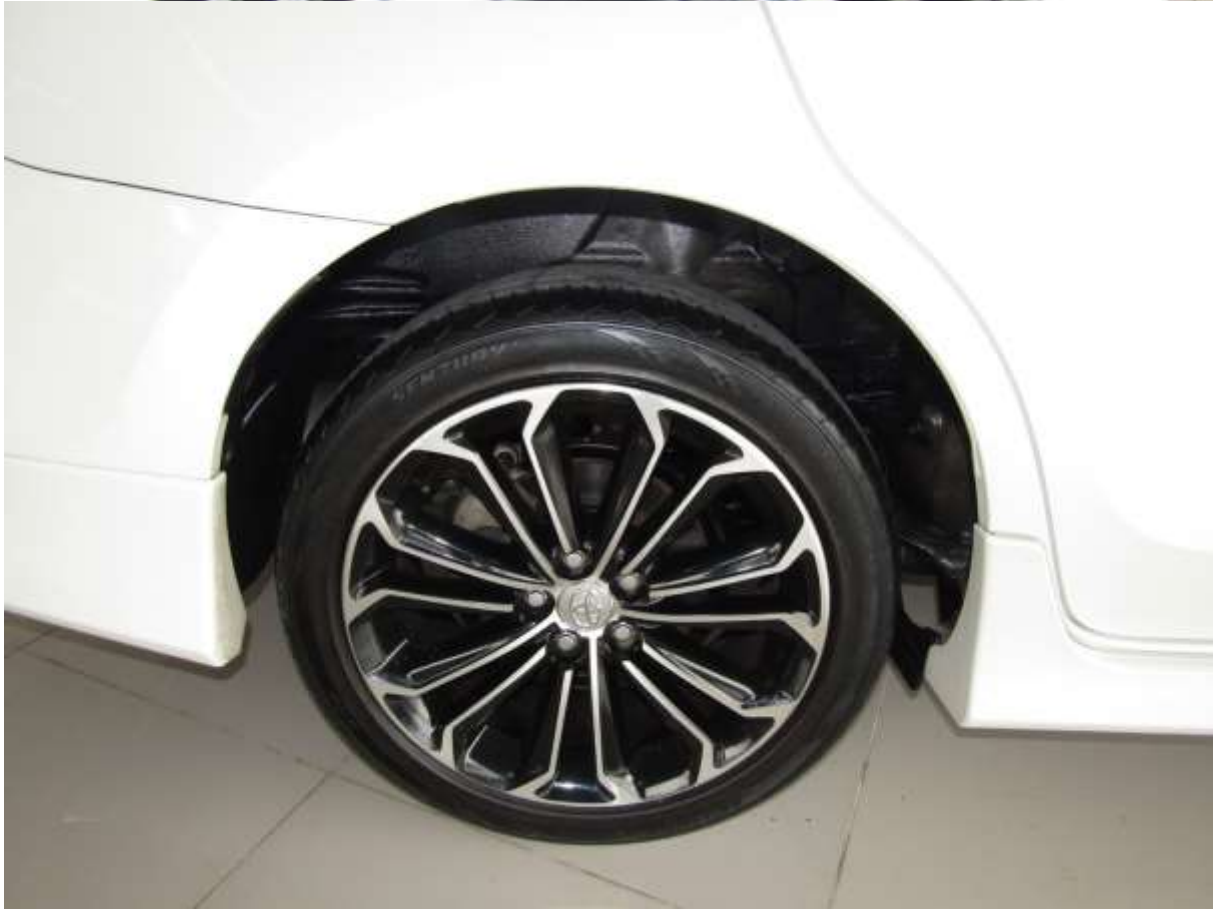
ภาพภายนอก - Exterior Visual Details:

กันชนหน้า Front Bumper	สภาพดี
	คาน รั้งกันชนหน้า (ขวา) Front Side Member (Right) Appearance	สภาพดี
	คาน รั้งกันชนหน้า (ซ้าย) Front Side Member (Left) Appearance	สภาพดี
	ฝากระโปรงหน้ารถ Bonnet	สภาพดี
	กระจกบังลมหน้า Windshield	สภาพดี
	หลังคา Roof	สภาพดี
	สภาพ และการทำงาน หลังคาชั้นรูป หลังคาเปิดประทุน Sunroof/Convertible functional and appearance	N/A
	ประตูหน้าขวา Front Right Door	สภาพดี
	ประตูหลังขวา Rear Right Door	สภาพดี
	ประตูเลื่อนด้านขวา Sliding Right Door	N/A
	บันไดขายน้าด้านขวา Right Rocker Panel	สภาพดี
	ประตูหน้าซ้าย Front Left Door	สภาพดี
	ประตูหลังซ้าย Rear Left Door	สภาพดี
	ประตูเลื่อนด้านซ้าย Sliding Left Door	N/A

บันไดซ้ายน้ำด้านซ้าย Left Rocker Panel	สภาพดี
	ประตูท้าย,ฝากระโปรงท้าย Rear Tail Gate	สภาพดี
	กระจกบังลมหลัง Rear Screen	สภาพดี
	กันชนหลัง Rear Bumper	สภาพดี
	คาน รับกันชนหลัง (ขวา) Rear Side Member (Right) Appearance	สภาพดี
	คาน รับกันชนหลัง (ซ้าย) Rear Side Member (Right) Appearance	สภาพดี
	เสาโครงสร้าง A ขวา Right A-Pillar	สภาพดี
	เสาโครงสร้าง B ขวา Right B-Pillar	สภาพดี
	เสาโครงสร้าง C ขวา Right C-Pillar	สภาพดี
	เสาโครงสร้าง D ขวา Right D-Pillar	N/A
	เสาโครงสร้าง A ซ้าย Left A-Pillar	สภาพดี
	เสาโครงสร้าง B ซ้าย Left B-Pillar	สภาพดี
	เสาโครงสร้าง C ซ้าย Left C-Pillar	สภาพดี
	เสาโครงสร้าง D ซ้าย Left D-Pillar	N/A
	ระบบบังคับเลี้ยว Steering Components	สภาพดีตามอายุการใช้งาน
