Vehicle Inspection Report

สรุปผลการตรวจสอบ (Inspection Summary)

ยี่ห้อ/รุ่น (Brand/Model): HONDA CR-V 2.0 4WD	วันที่ตรวจสอบรถยนต์ (Date of Inspection): 06-10-63
หมายเลขตัวถัง (VIN): MRHRM2830HP102316	เลขคำขอบริการ (Job No.): I020/0059-02
หมายเลขเครื่องยนต์ (Engine No.): R20A63103109	Vehicle Picture:  
ปีที่ผลิต (Build Date): 2016	
สีรถ (Color): ขาว	
ระยะการใช้งาน(Mileage): 113,389 กม.	
หมายเลขทะเบียน (No. Plate): 6 กข 5443 กทม.	
วันครบกำหนดชำระภาษี (Registration Expiry): 03 เม.ย. 63	
ชื่อลูกค้า (Customer Name): รถบ้านน้องปาย	
ที่อยู่(Address): สุขุมวิท 107	
โทรศัพท์ (Tel): -	
สถานที่ตรวจสอบรถ (Inspection Place): รถบ้านน้องปาย

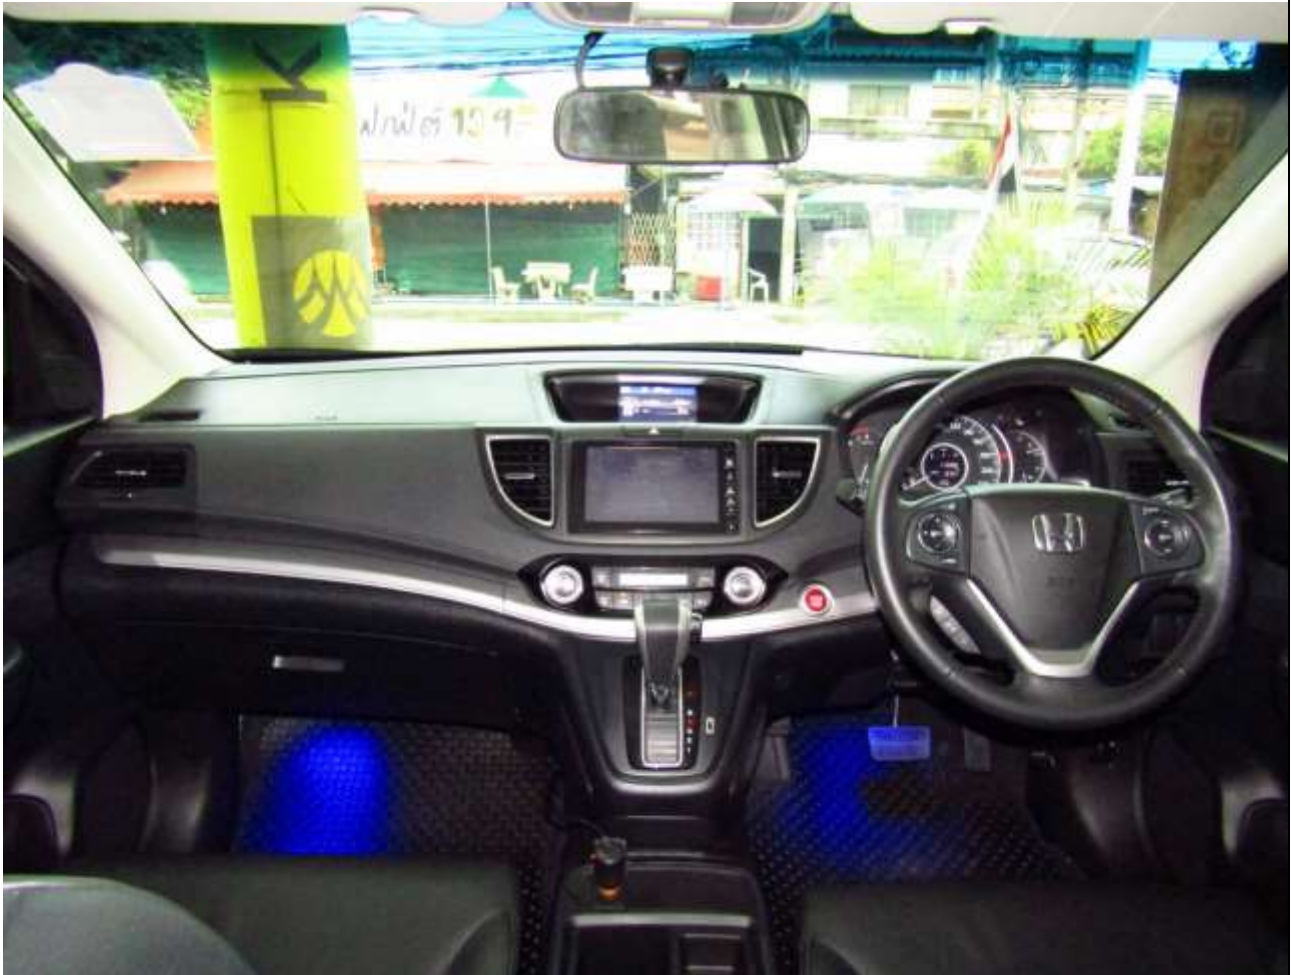
ภาพภายในด้านหน้า หลัง และ จุดบกพร่อง - Interior Visual Details (Front, Rear and/or Defect):

ที่นั่ง สภาพ Seat Appearance	สภาพดีตามอายุการใช้งาน
 	การทำงาน การปรับ และการล็อก เบาะ Seat Adjust functional	ทำงานได้ดี
 	สภาพ รางใต้เบาะ Seat slide adjust rail	สภาพดีตามอายุการใช้งาน
 	เข็มขัดนิรภัย Seat Belts	สภาพดีตามอายุการใช้งาน

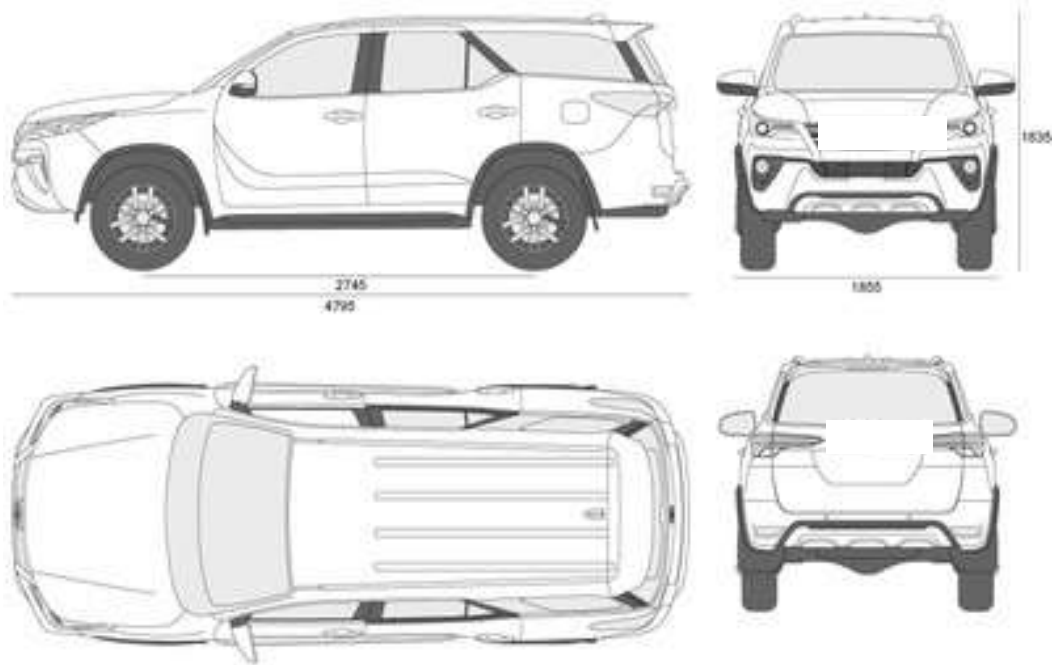
ความหนาสีรถ SUV, MPV - Paint Thickness on SUV, MPV vehicle:

ชิ้นส่วนยานยนต์ (Car Part)	ความหนาสี Paint Thickness (µm)			
	P1	P2	P3	Average
Front Wing (RH)	83	95	96	91
Front Wing (LH)	91	93	95	93
Front Door (RH)	102	101	98	100
Front Door (LH)	94	93	91	93
Rear Door (RH)	91	101	85	92
Rear Door (LH)	91	98	99	96

ชิ้นส่วนยานยนต์ (Car Part)	ความหนาสี Paint Thickness (µm)			
	P1	P2	P3	Average
Rear Wing (RH)	97	96	93	95
Rear Wing (LH)	79	98	92	90
Front Bumper				
Rear Bumper				
Bonnet	84	101	107	97
Roof	75	96	81	84
Boot/Tail Gate	92	84	91	89
