I021/0011-46

Sep 9, 2021

PORSCHE Panamera 3.0 V6

# Vehicle Inspection Report สรุปผลการตรวจสภาพรถ (Inspection Summary)

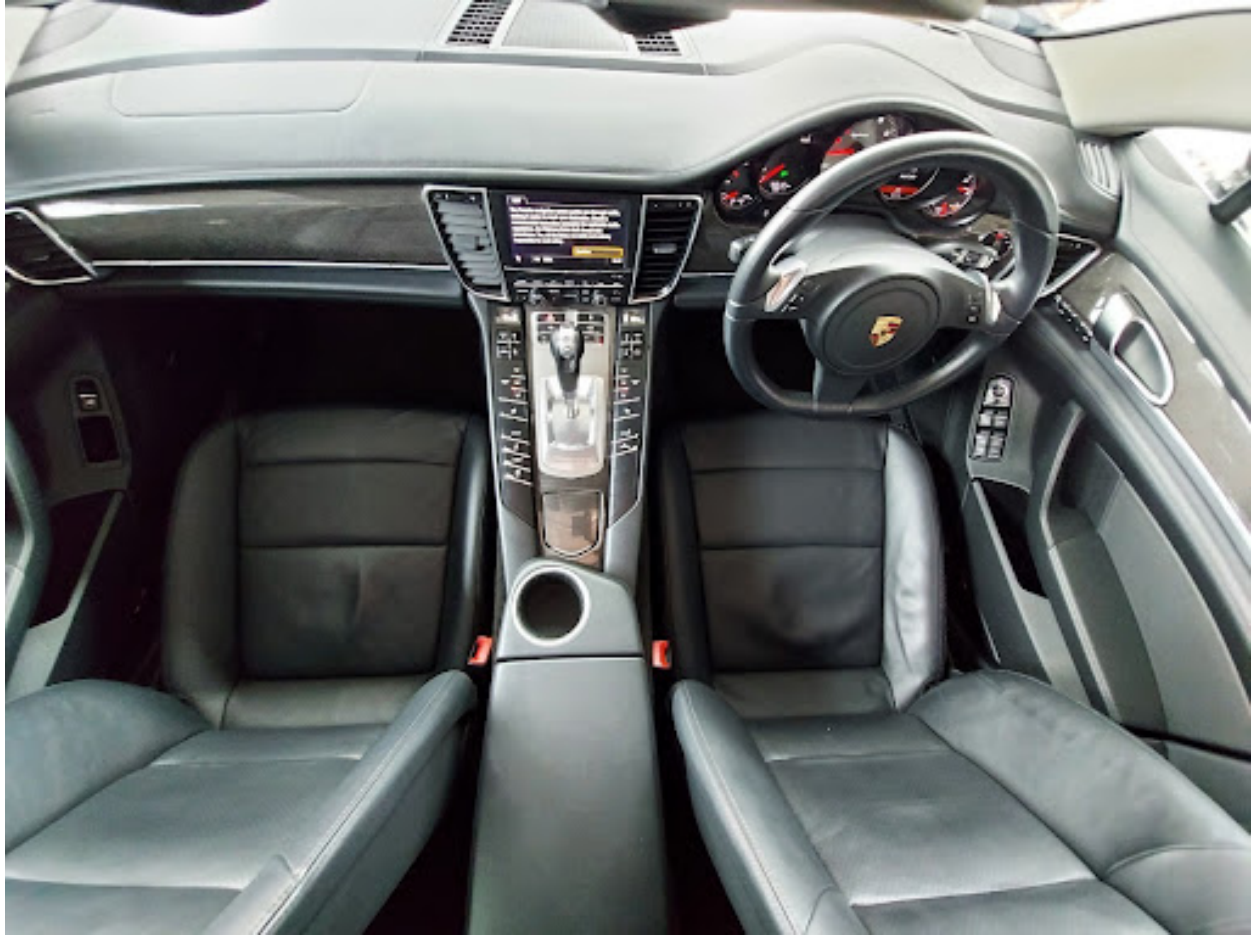
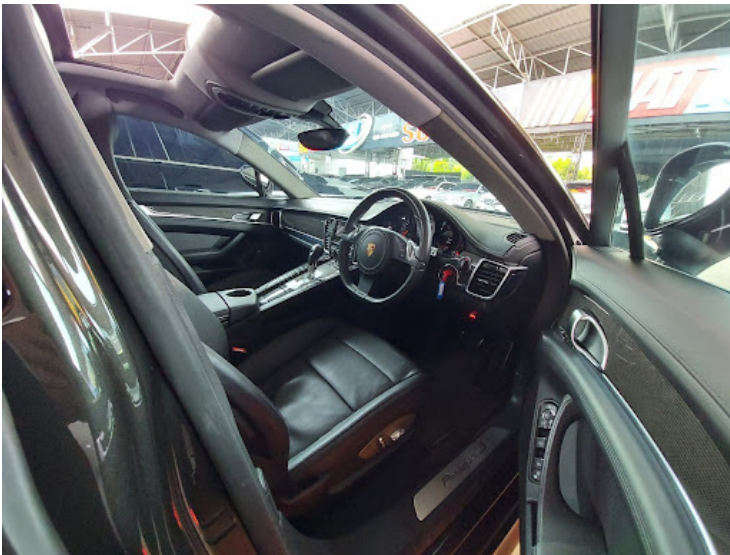
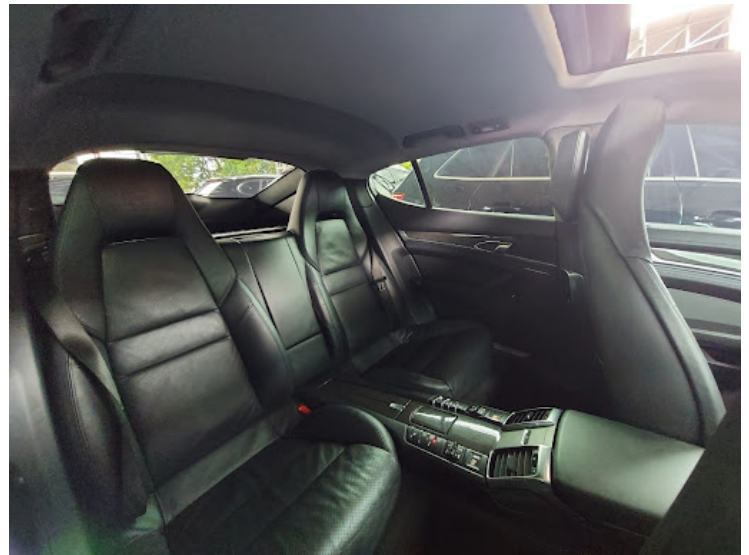
### ภาพภายใน

รถสภาพดี โครงสร้างไม่เคยมีอุบัติเหตุ ไม่เคยจมน้ำและไฟไหม้

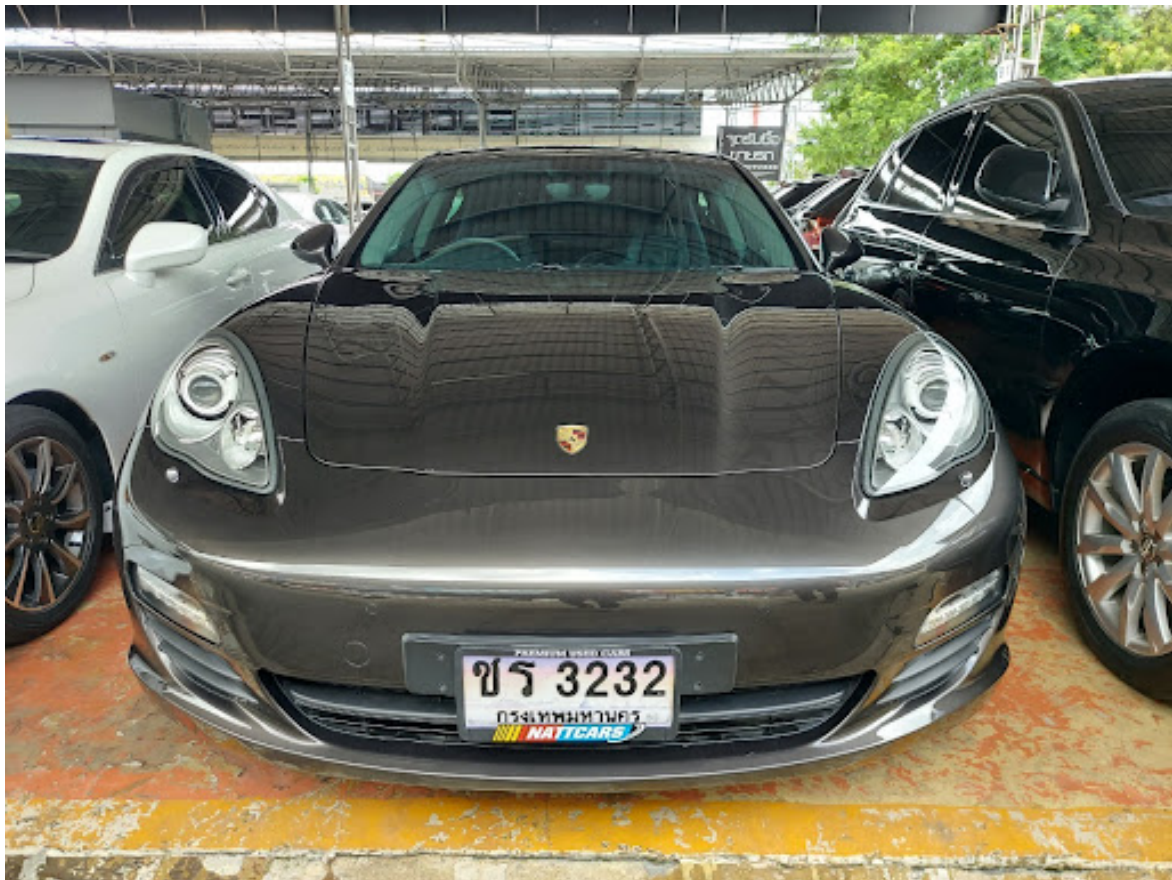
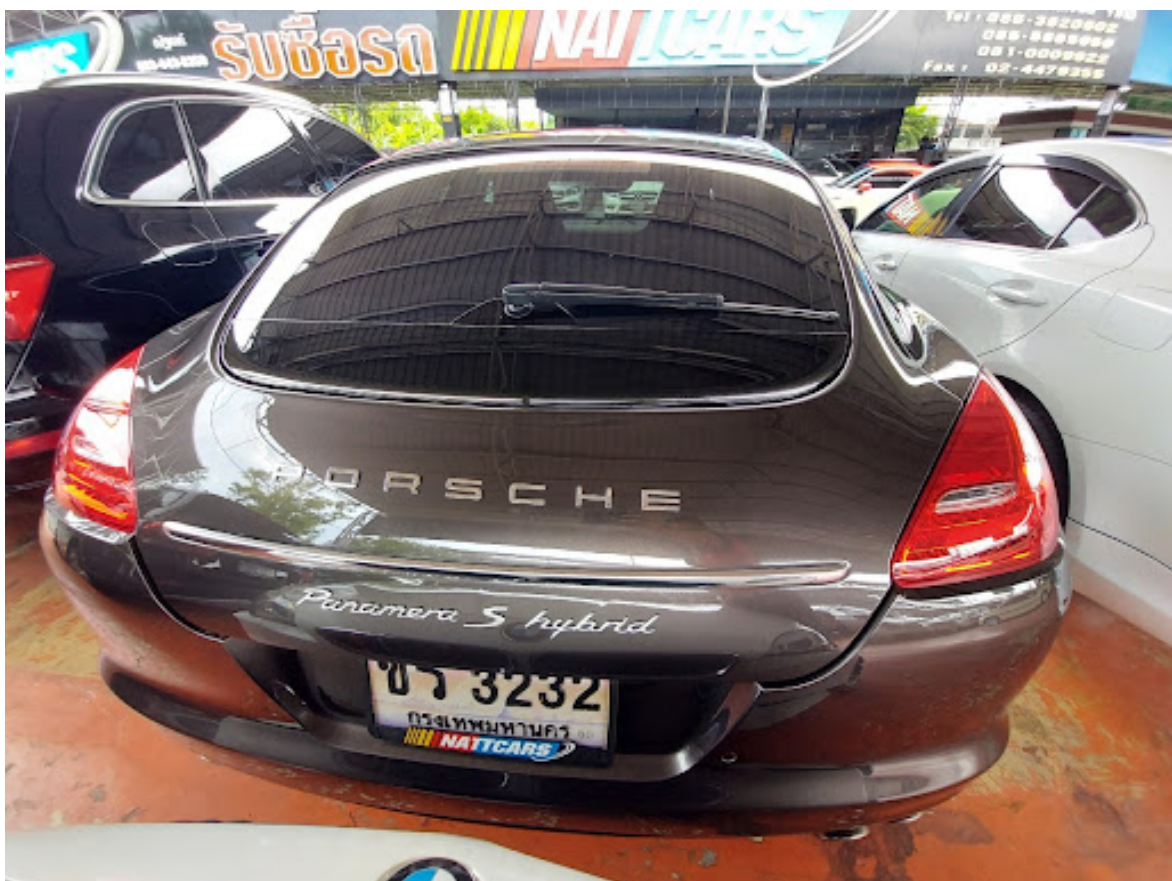
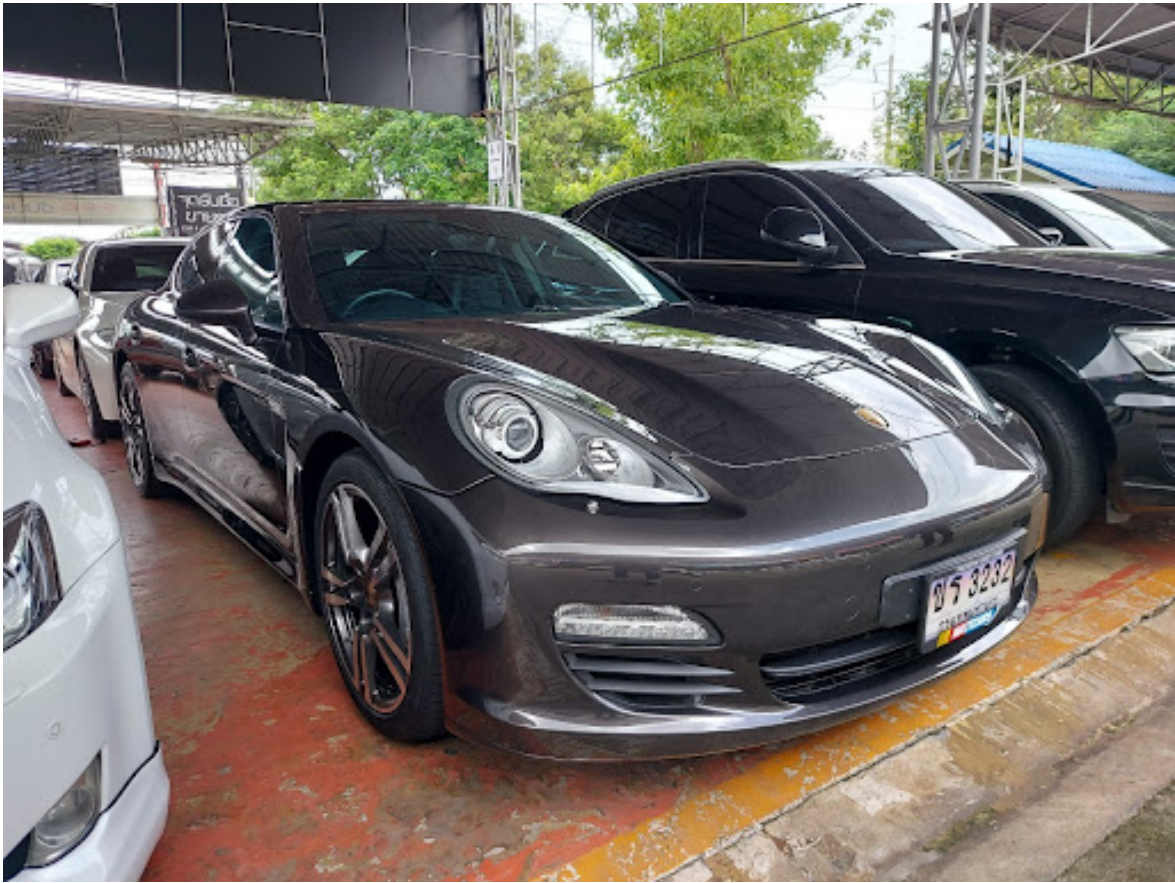
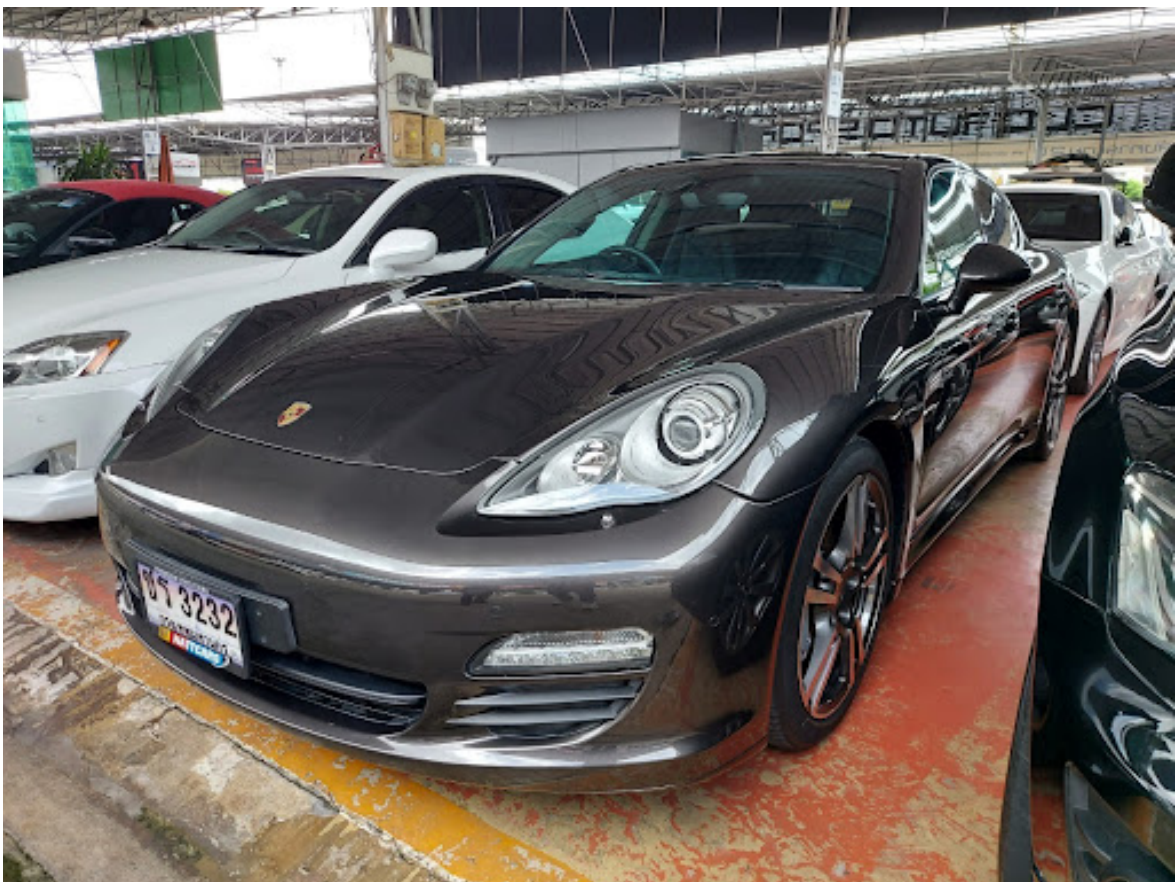
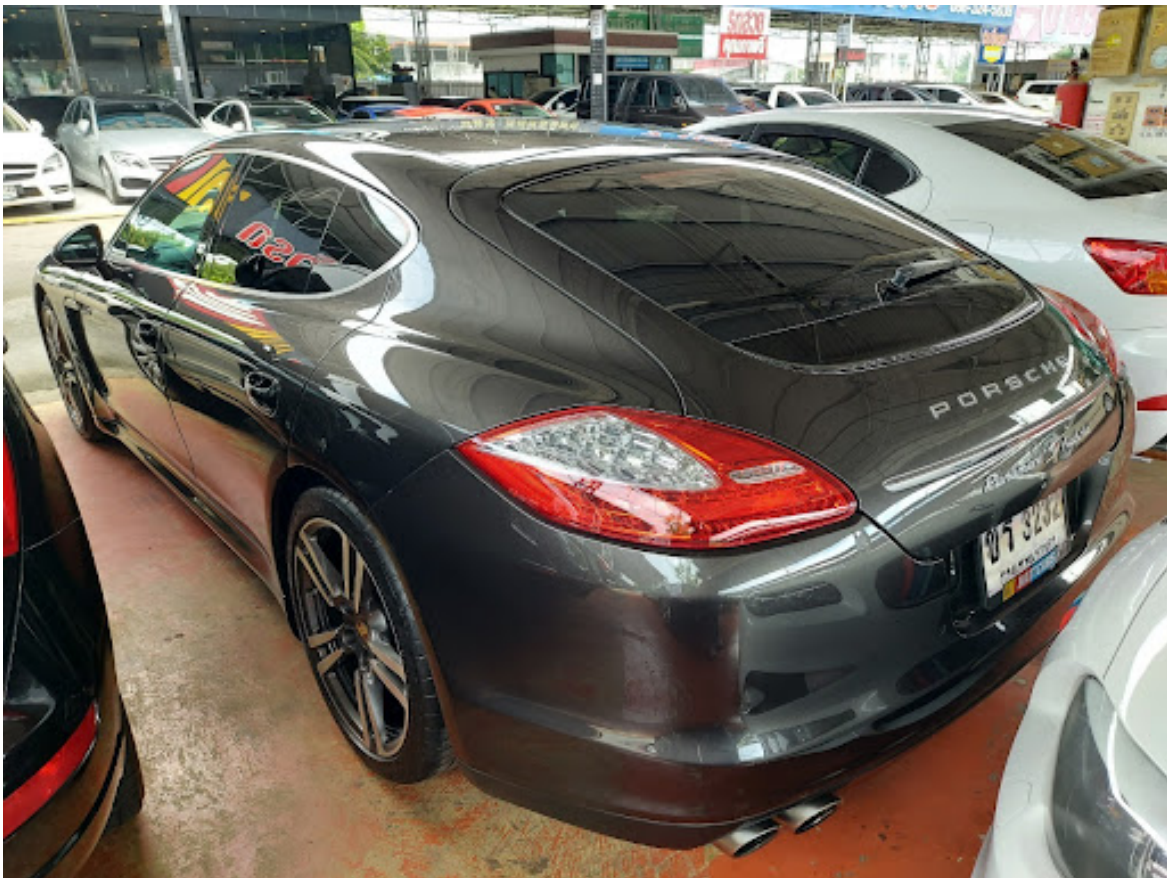
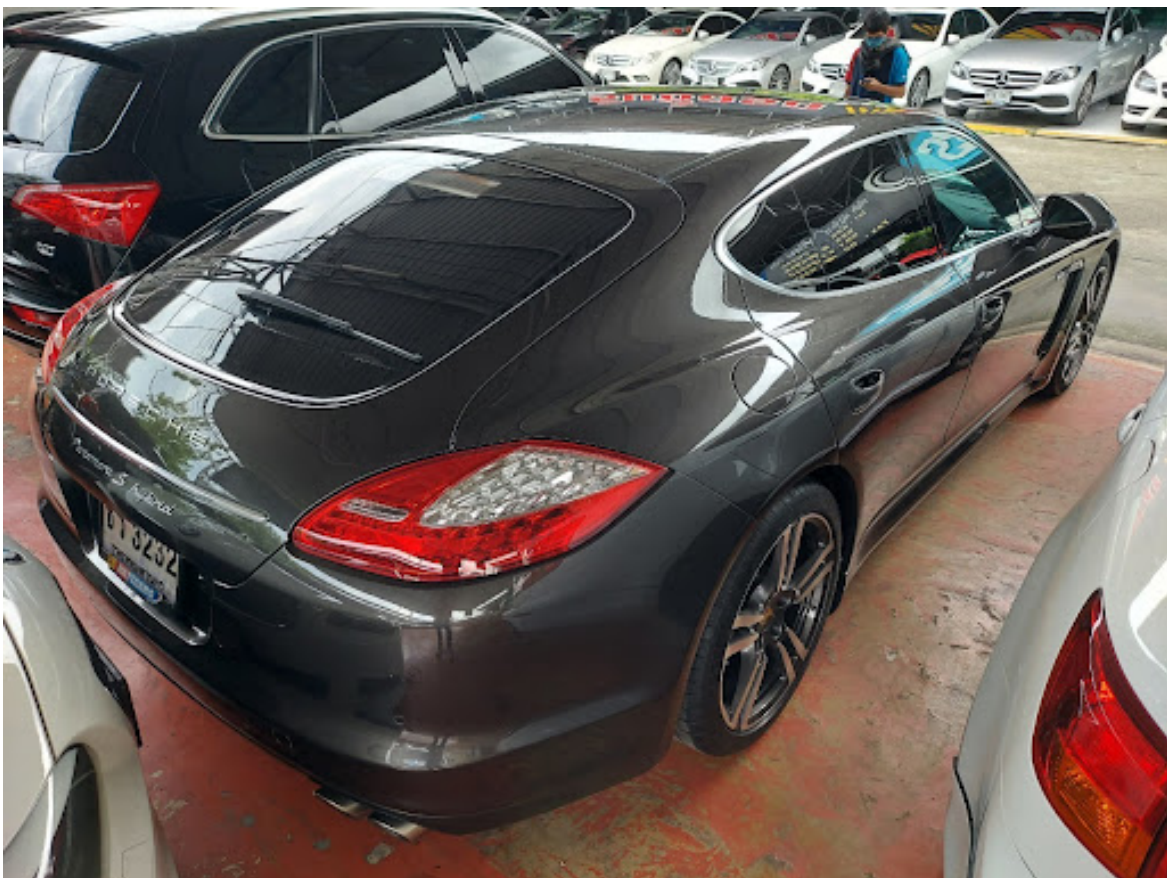
### ภาพภายนอก

รถสภาพดี โครงสร้างไม่เคยมีอุบัติเหตุ ไม่เคยจมน้ำและไฟไหม้

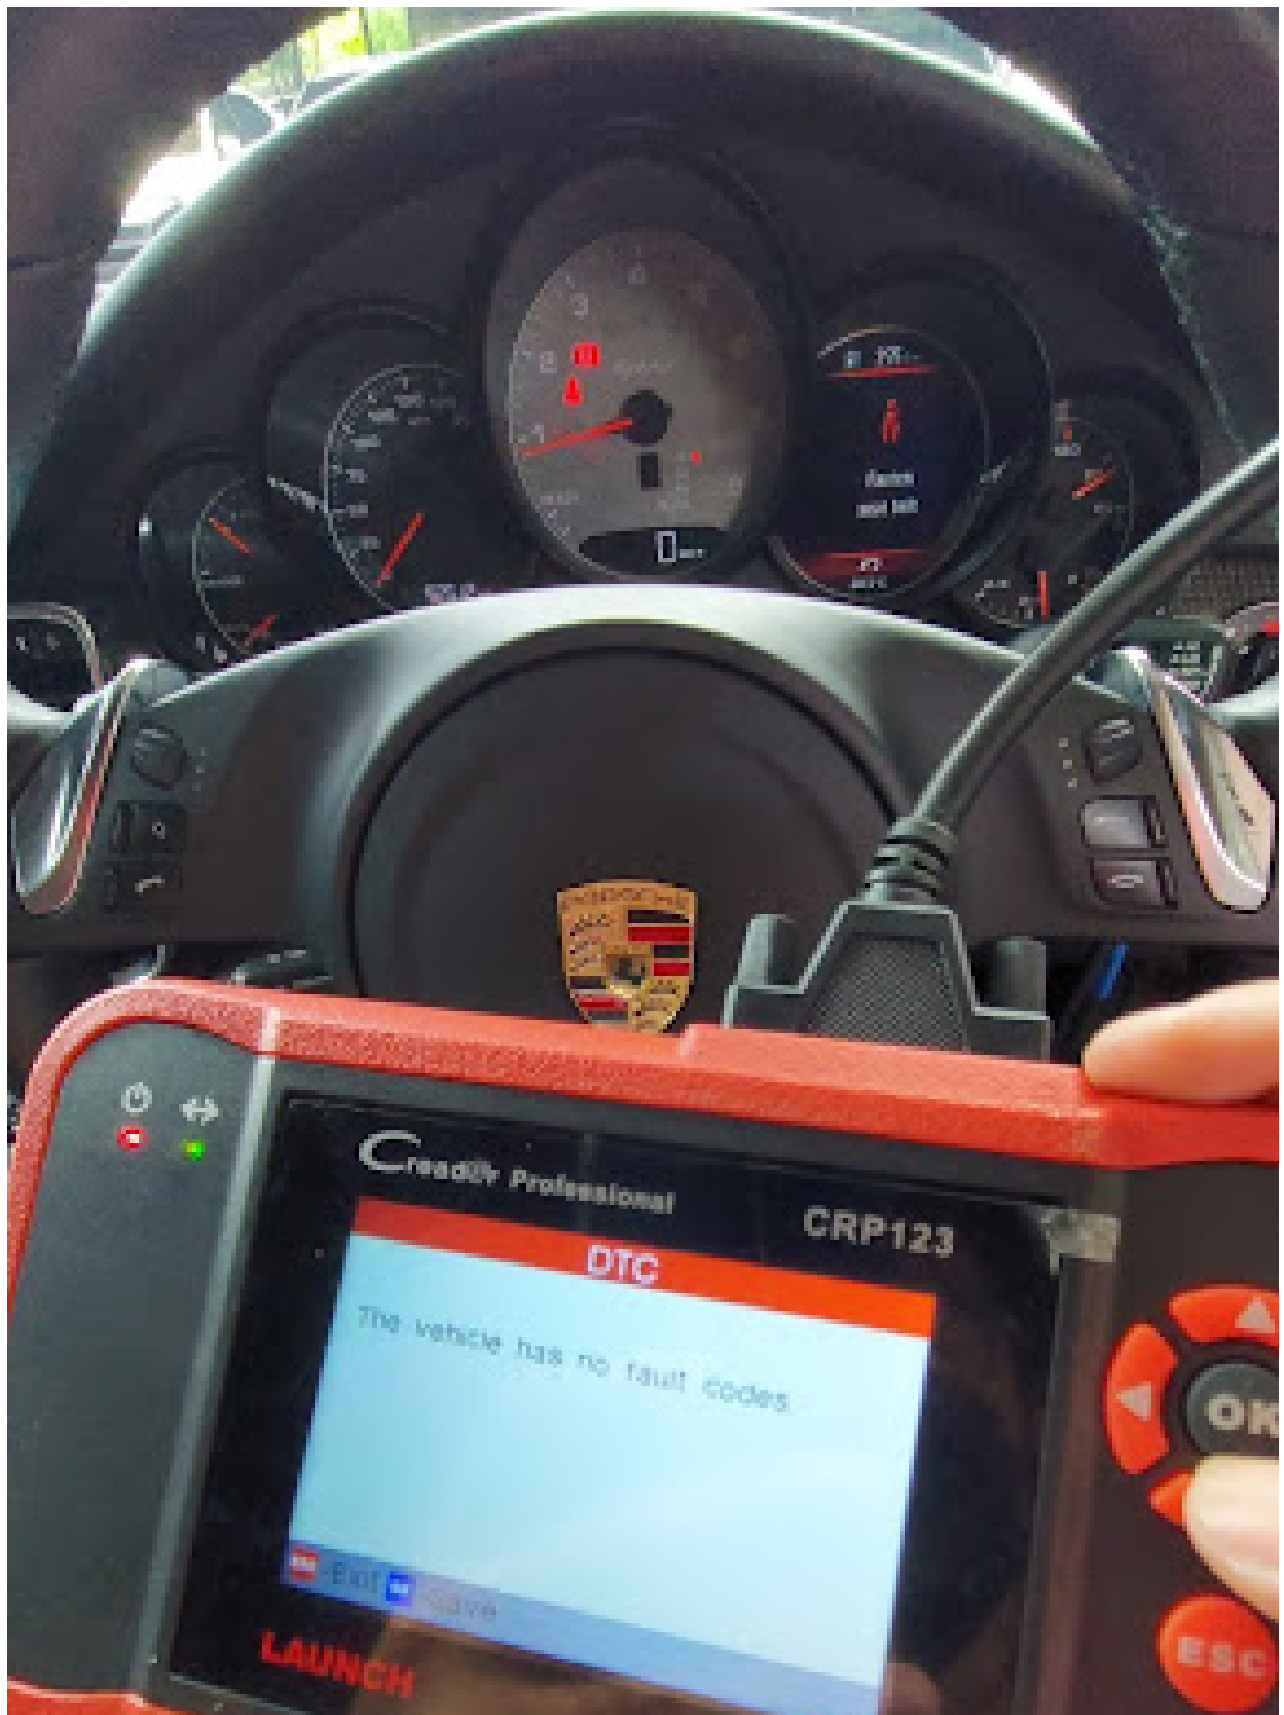
ภาพ OBD

รายการตรวจ 6 รายการ	สถานะ
1.1 ไม่เคยเกิดอุบัติเหตุรุนแรงจนทำให้โครงสร้างรถมีปัญหาความปลอดภัย No Evidence of Major or Hail Damage	ดี (Good)
1.2 ไม่มีการตัดต่อ ตัดแปลง คัชชี และ โครงสร้างรถ No chassis and cab structure modified	ดี (Good)
1.3 ไม่เคยประสบภัยจมน้ำ No Evidence of Flood	ดี (Good)
1.4 ไม่เคยประสบภัยอัคคีภัย No Evidence of Fire	ดี (Good)
1.5 การวินิจฉัยผ่านทาง OBD On-Board Diagnostics (OBD)	ดี (Good)
1.6 สภาพรถโดยรวม Overall Appearance	ดี (Good)
