# Vehicle Inspection Report

## สรุปผลการตรวจสภาพรถ (Inspection Summary)

I023/0163-55

Suzuki Ciaz 1.2 GL

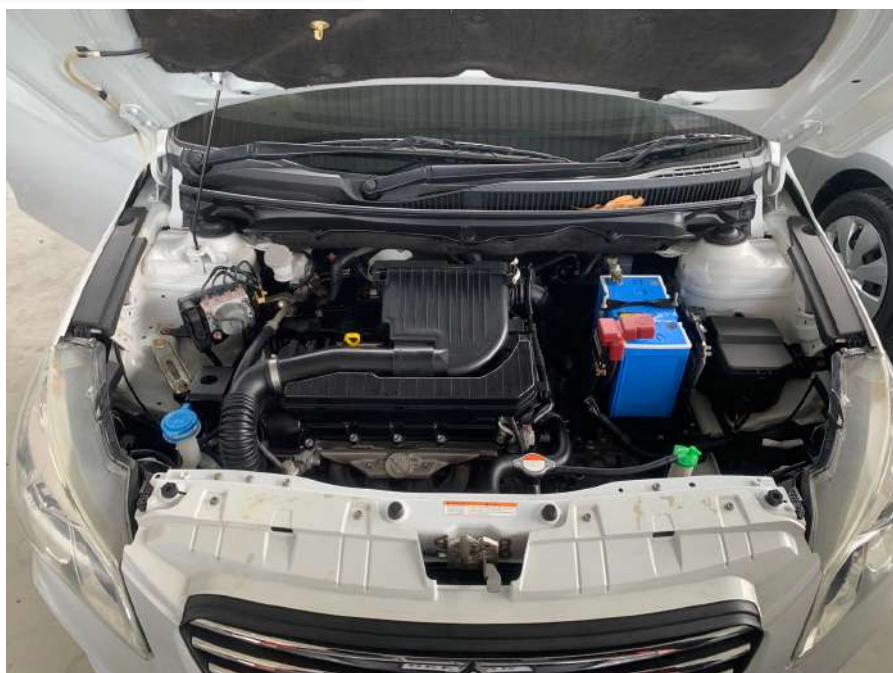
### ภาพห้องเครื่อง

4.1 เครื่องยนต์ไม่พบการรั่วซึม No any leak on engine

4.9 ระดับของเหลว Fluid Level

4.10 การรั่วไหลของน้ำมัน Fluid Leaks

Voltage	12.87	V
Rating	300	CCA
Current	415	CCA
Internal resistance	6.73	mΩ
State of Charge	100	%
State of Health	100	%
Status	GREAT

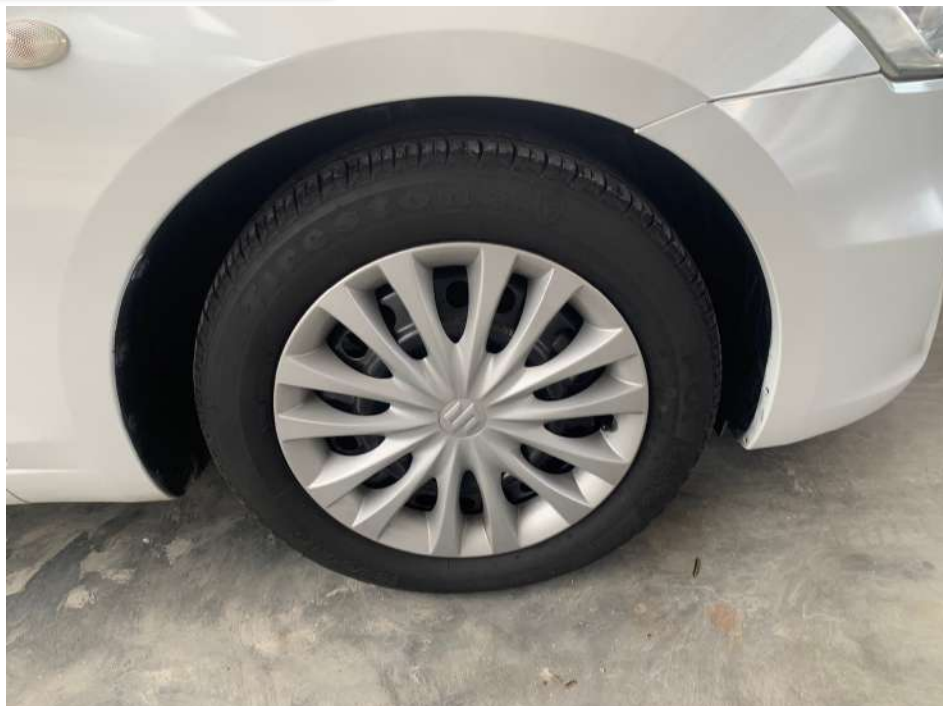
### ขอบยาง ล้อ

01/22
