เลขคำขอบริการ (Job No.) :

FORD Everest 2.0 Titanium

Jan 27, 2023

## Vehicle Inspection Report สรุปผลการตรวจสอบสภาพรถ (Inspection Summary)

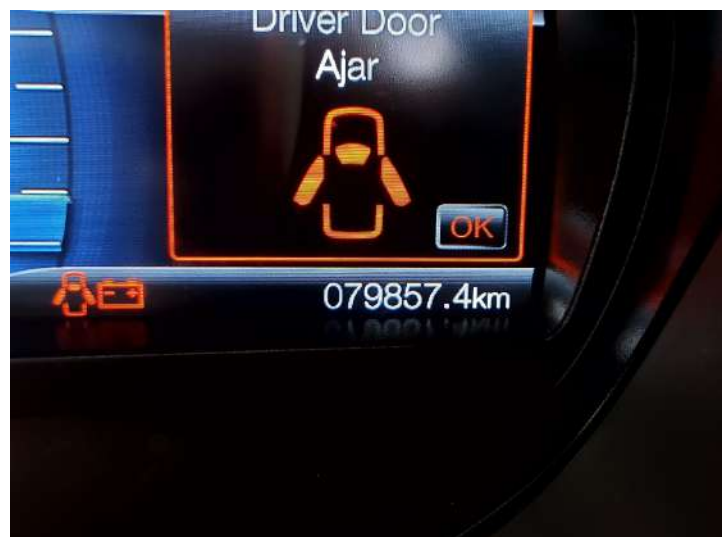
### รูปเลขไมล์ (Mileage Picture) : ▾

ระยะการใช้งาน (Mileage) :

79857

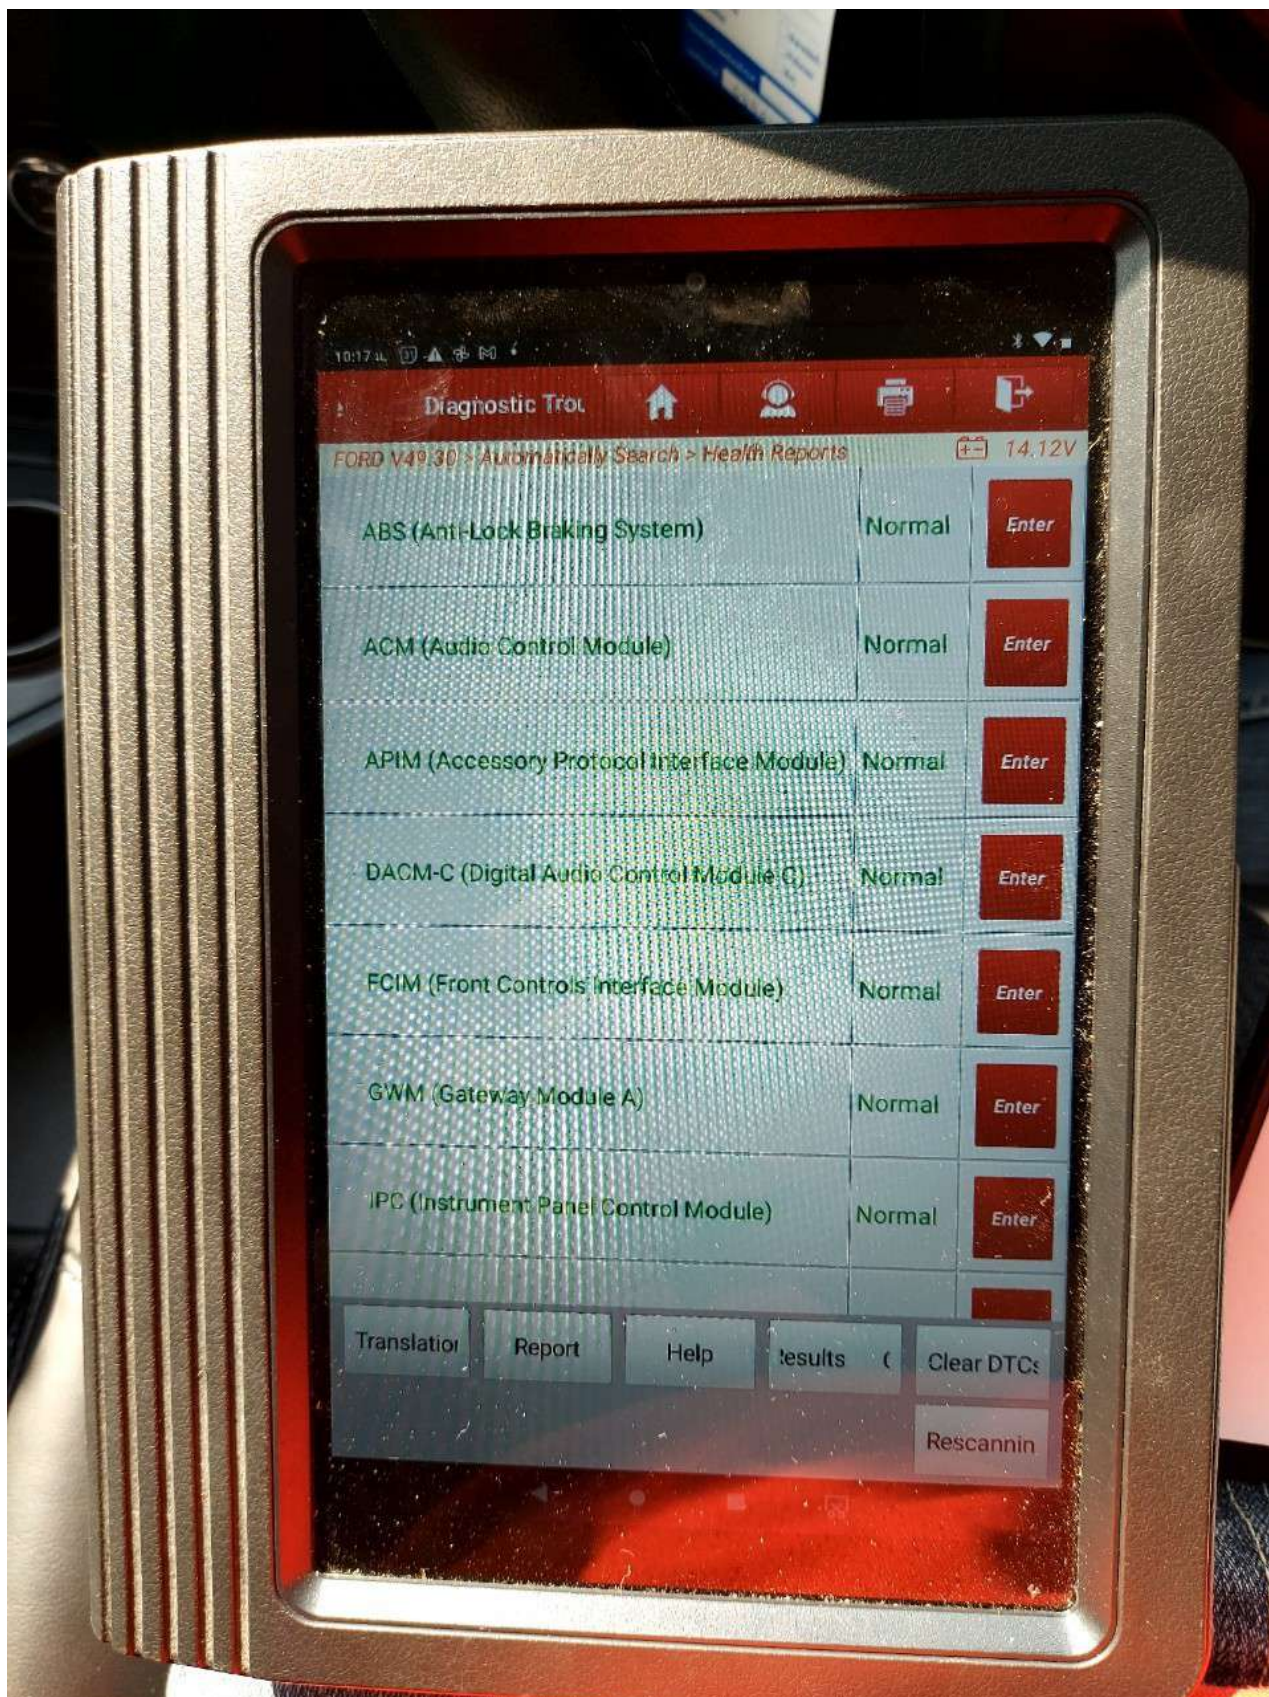
ภาพ OBD

1.5 การวินิจฉัยผ่านทาง OBD On-Board Diagnostics (OBD)

ดี (Good)
