1022/0095-62

Toyota Hilux Vigo 2.7 CHAMP SINGL J S...

Nov 2, 2022

## Vehicle Inspection Report สรุปผลการตรวจสอบสภาพ (Inspection Summary)

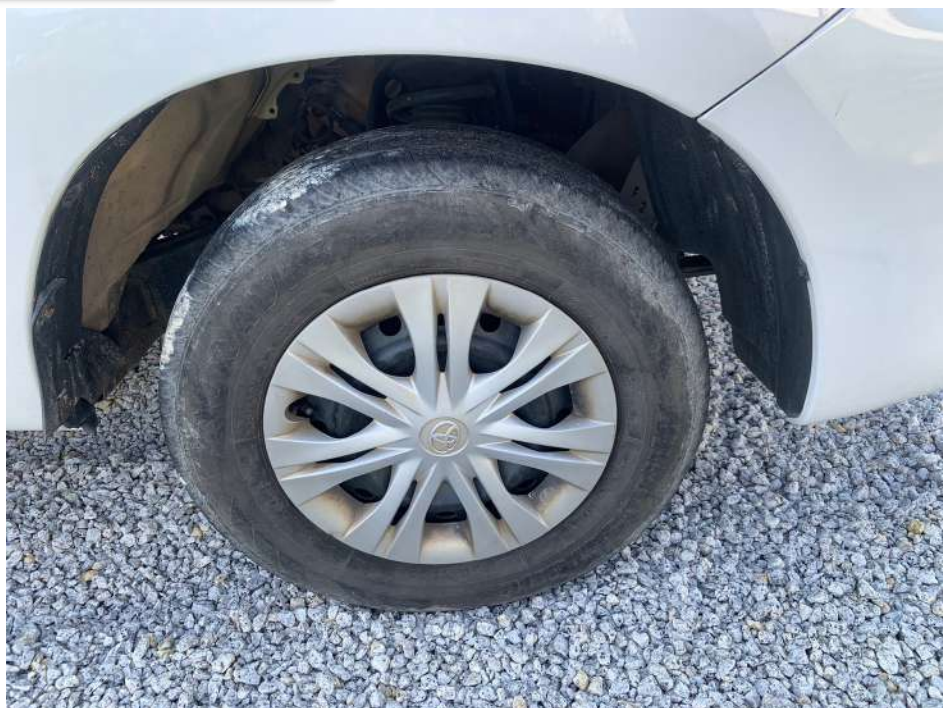
#### ขอบยาง ล้อ

03/20
