I023/0390-10

Toyota Alphard 2.5 S C-Package

Dec 15, 2023

Vehicle Inspection Report สรุปผลการตรวจสภาพรถ (Inspection Summary)

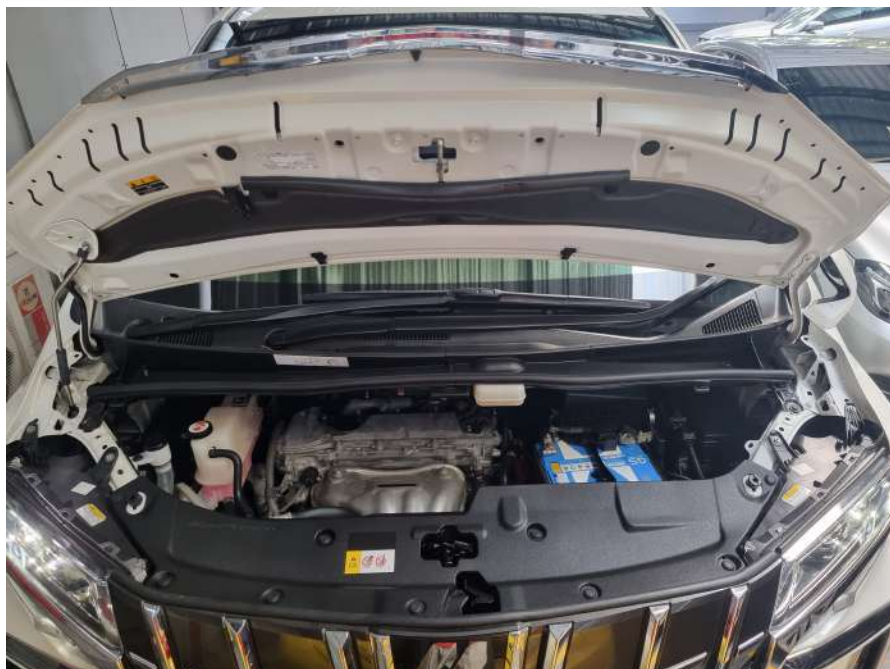
ภาพห้องเครื่อง

Voltage	12.01	V
Rating	600	CCA
Current	438	CCA
Internal resistance	6.37	mΩ
State of Charge	25	%
State of Health	53	%
Status	CAUTION

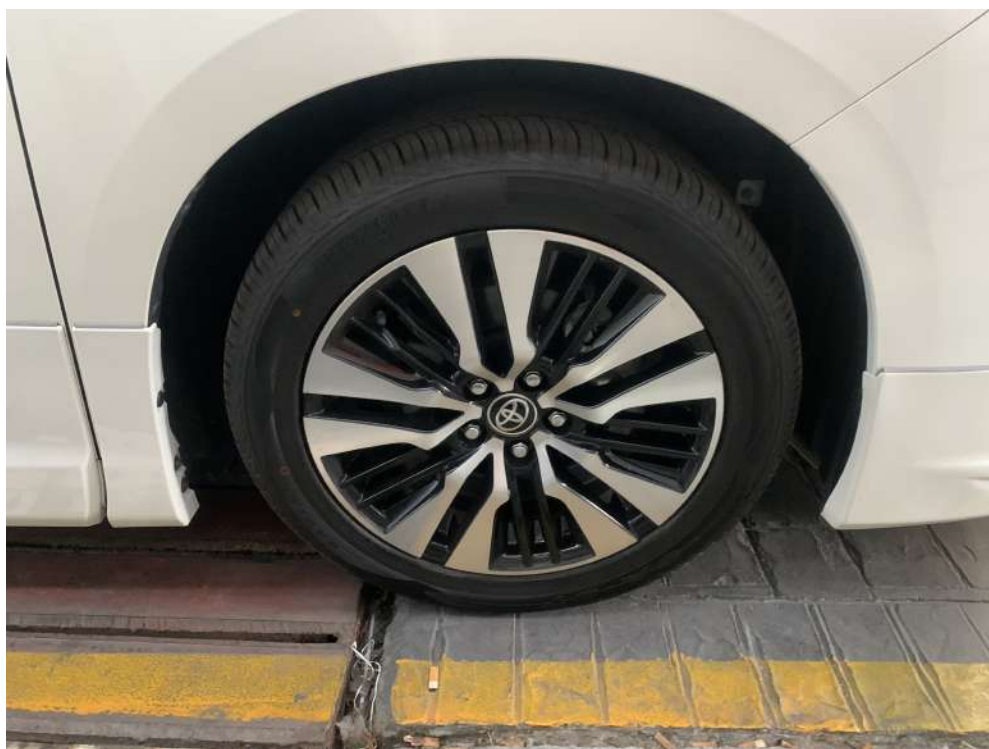
ขอบยาง ล้อ

รายการตรวจ 8 รายการ	สถานะ
5.1 สภาพยางรถยนต์, สัปดาห์/ปี ผลิต Tires Appearance, Year	ดี (Good)
5.2 สภาพล้อ, ฝาครอบล้อ Wheel Rims Appearance	ดี (Good)
5.3 ล้อและยางอะไหล่ Spare Tire & Rim	ดี (Good)
5.4 คาลิปเปอร์เบรก และท่อน้ำมัน Brake Hose Callipers & Pipes	ดี (Good)
5.5 ผ้าดิสเบรก (หน้า/หลัง) Brake Pads (Front/Rear)	ดี (Good)
5.6 จานดิสเบรก (หน้า/หลัง) Brake Discs (Front/Rear)	ดี (Good)
5.7 ดรัมเบรกล้อหลัง Brakes and Drums any No Leakage	ดี (Good)
5.8 การทำงานของเบรกมือ Park Brake function	ดี (Good)
