Vehicle Inspection Report

ยี่ห้อ/รุ่น (Make/Model): HONDA CIVIC	วันที่ตรวจสอบรถยนต์(Date of Inspection): 15.02.61
เลขตัวถัง (VIN): MRHFB2630CP111857	เลขคำขอบริการ (Job No.) : I018/018-121
เลขเครื่องยนต์ (Engine No.):R18Z11231005	<p>Vehicle Picture:</p>

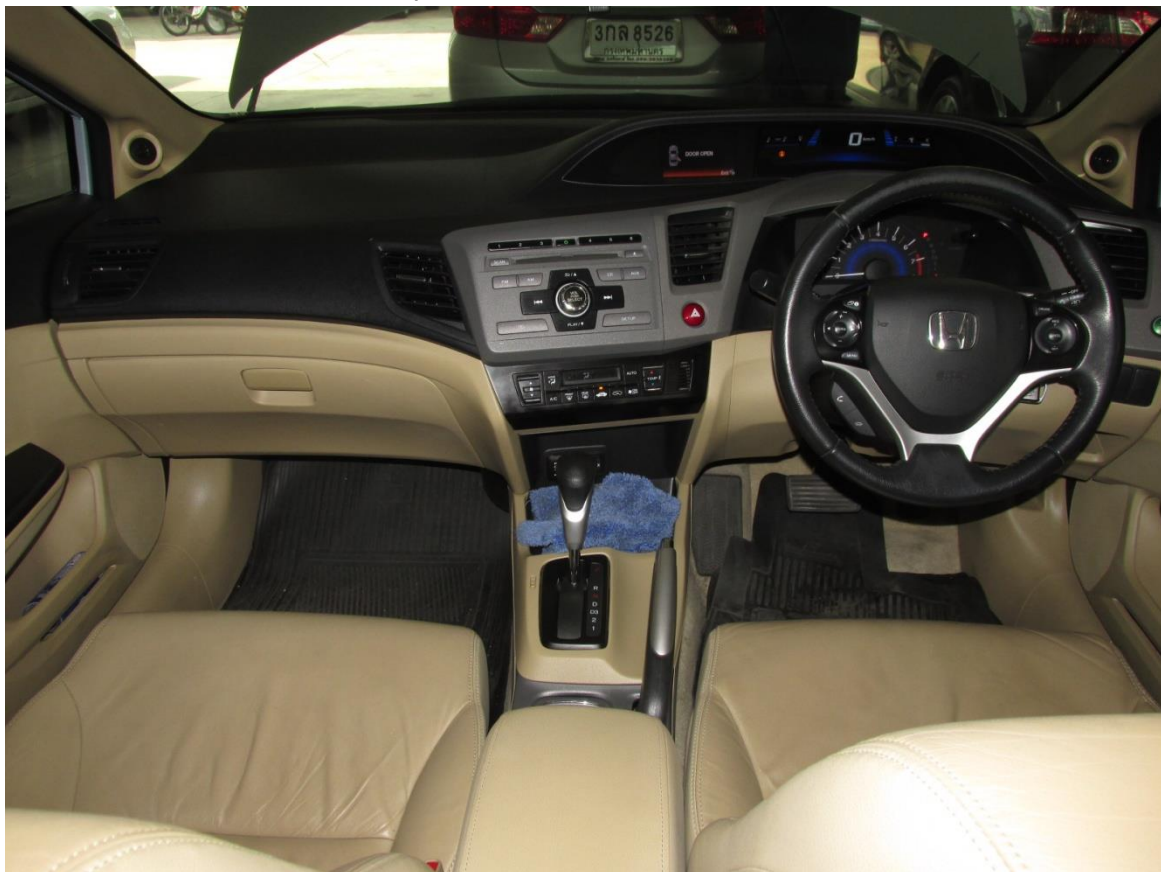
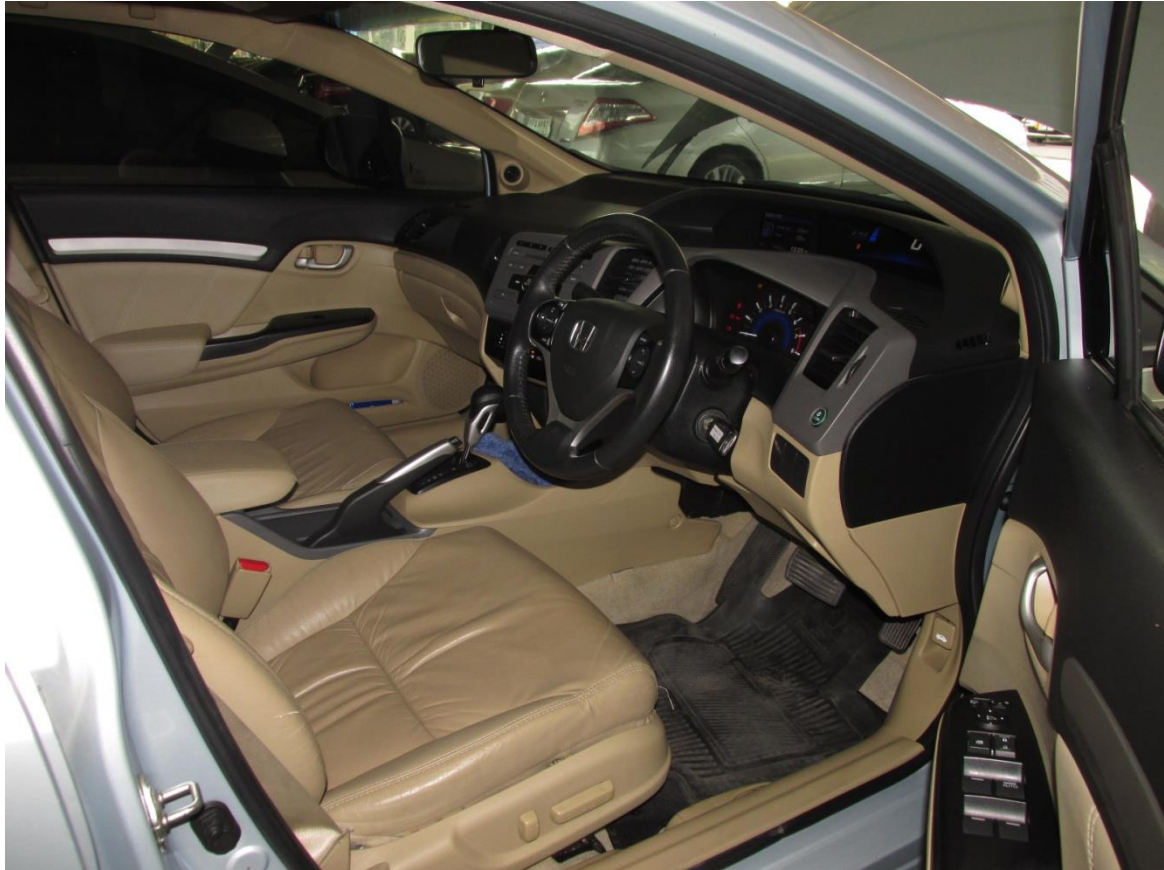
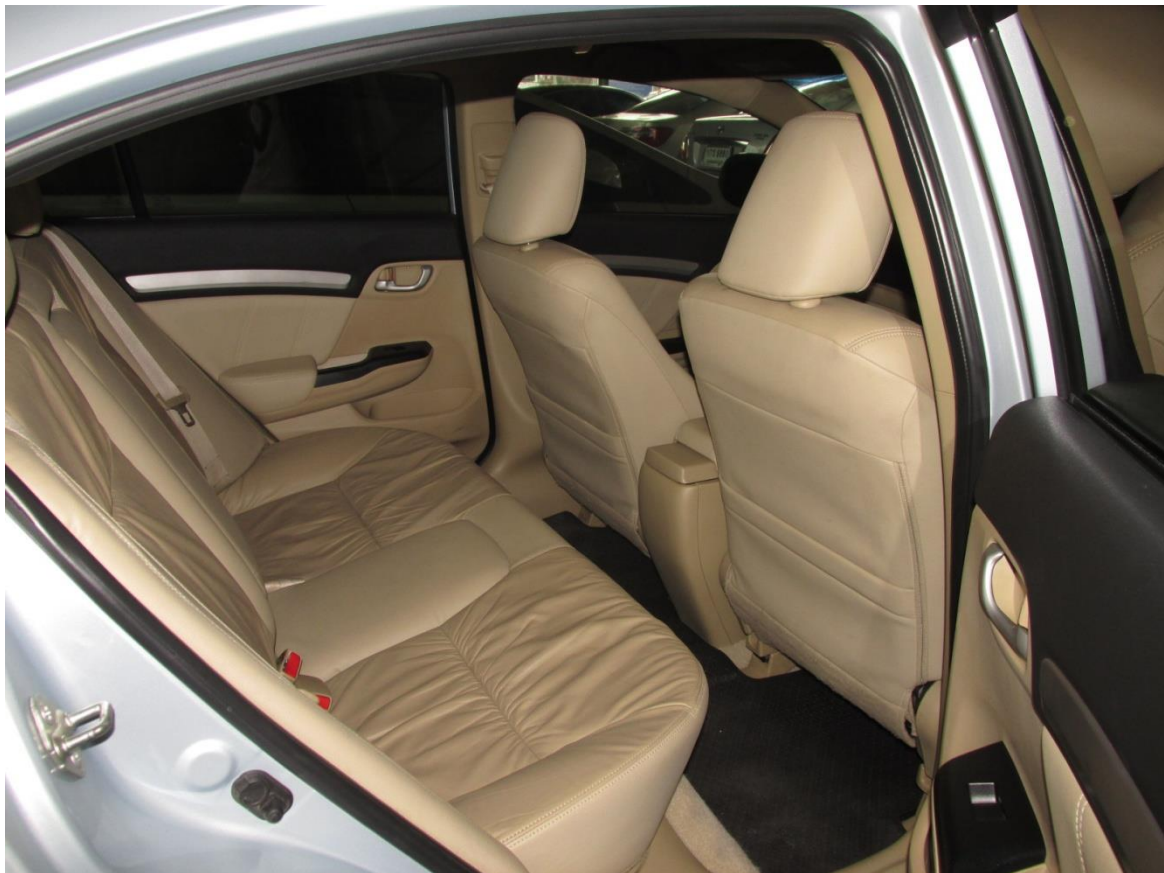
ที่นั่ง สภาพ Seat Appearance	สภาพดีตามอายุการใช้งาน
	การทำงาน การปรับ และการล็อคเบาะ Seat Adjust functional	ทำงานได้ดี
	สภาพ รางได้เบาะ Seat slide adjust rail	สภาพดีตามอายุการใช้งาน
	เข็มขัดนิรภัย Seat Belts	สภาพดีตามอายุการใช้งาน
	แผงคอนโซล Other Trims	สภาพดีตามอายุการใช้งาน
	เครื่องเสียงภายในรถ Radio/ Multiplayer	เปิด-ปิด ปกติ
	ลำโพง Speaker working	ทำงานปกติ
	ไล่ฝ้ากระจกหลัง Rear Window Demister	สภาพดีไม่พบรอยขาด
	อุปกรณ์ทำความเย็นและความร้อน Air Condition/Heater	แอร์เย็น ทำงานปกติ
	ชุดปัดน้ำฝน และระบบฉีดน้ำ Washers & Wipers	ทำงานปกติ
	แตร Horn	ทำงานปกติ
	บานพับและกลอนประตู Doors, Locks & Hinges	สภาพดีเหมาะสมกับอายุการใช้งาน
	การเปิดประตูจากด้านใน Door Handle (inside)	ทำงานได้ดี
	สภาพยางขอบประตู Weather Strip	สภาพดีเหมาะสมกับอายุการใช้งาน
	การทำงานของกระจก Window Operation	ทำงานเปิด-ปิด ปกติ

หน้าปัดและมาตรวัด ปรกติ หรือ มีไฟ โช๊คหรือไม่มี Dash Warning Lights & Gauges	ไม่มี

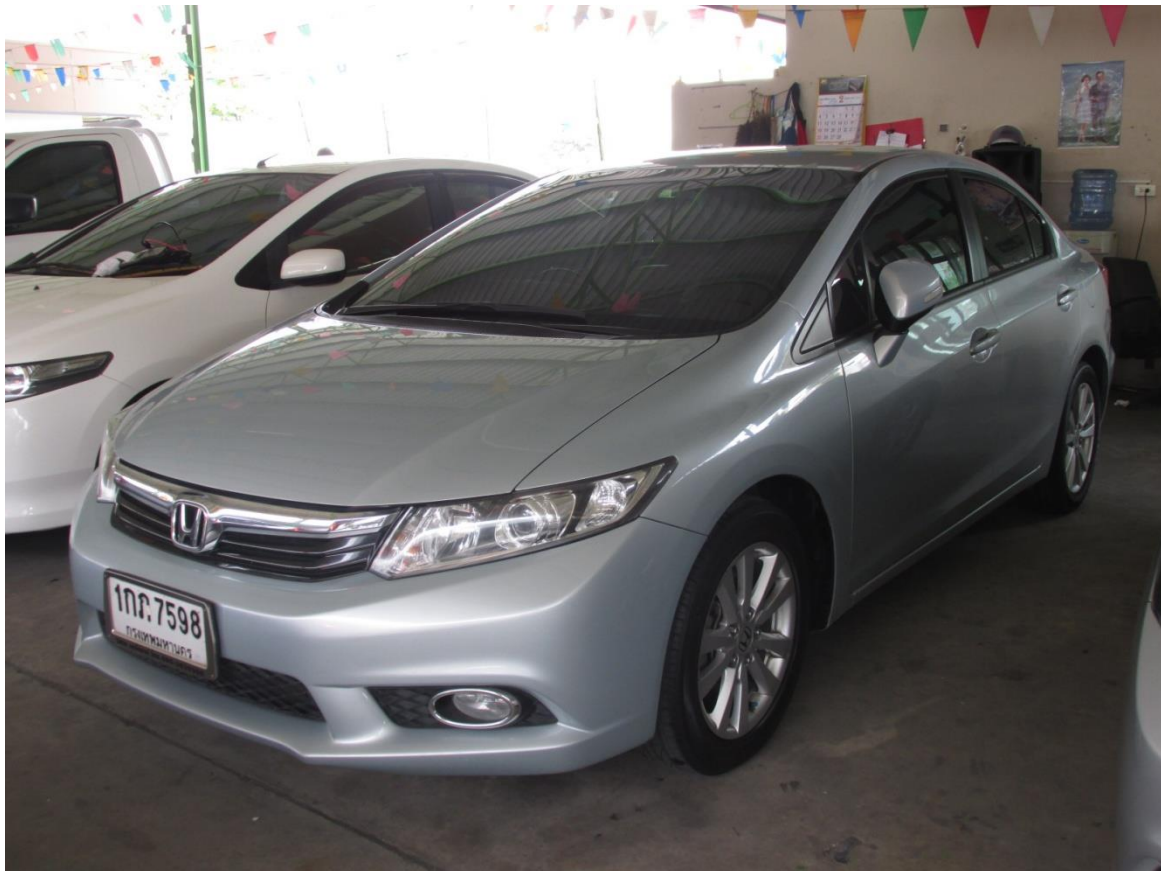
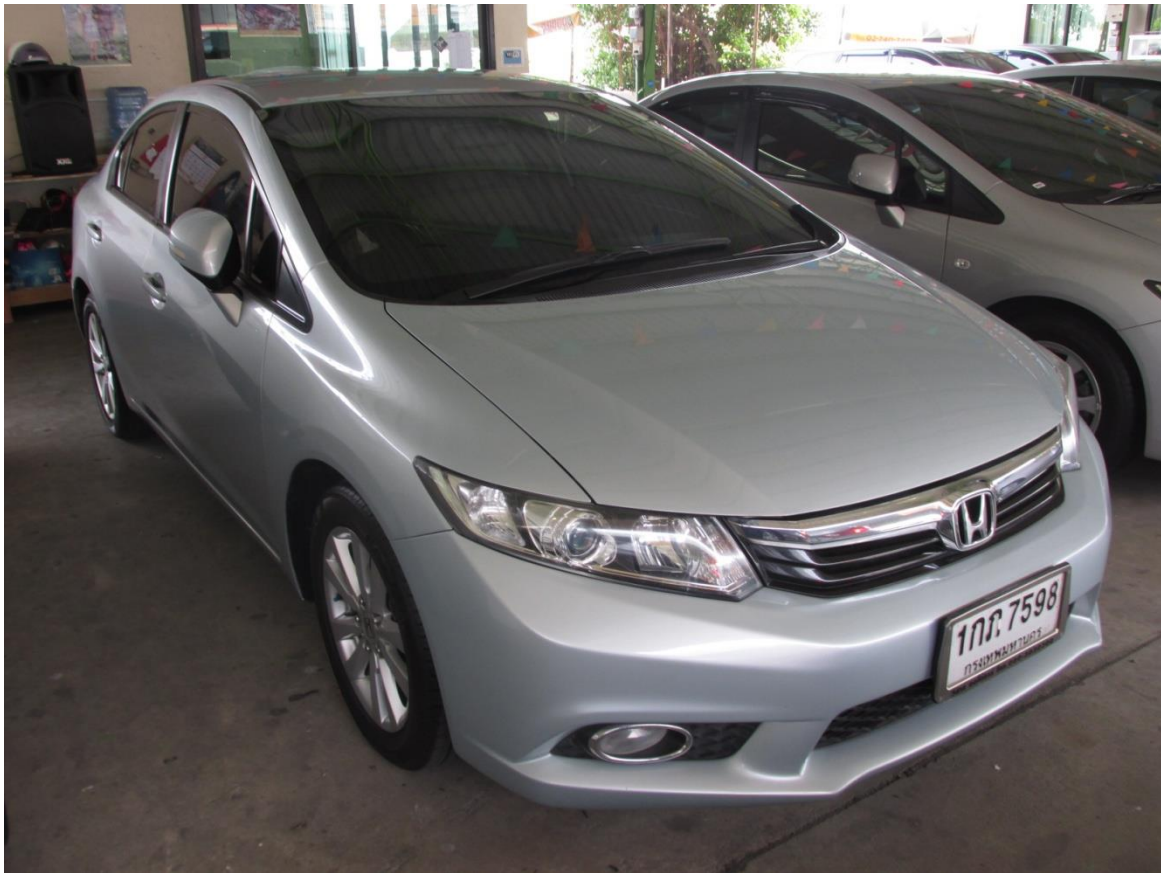
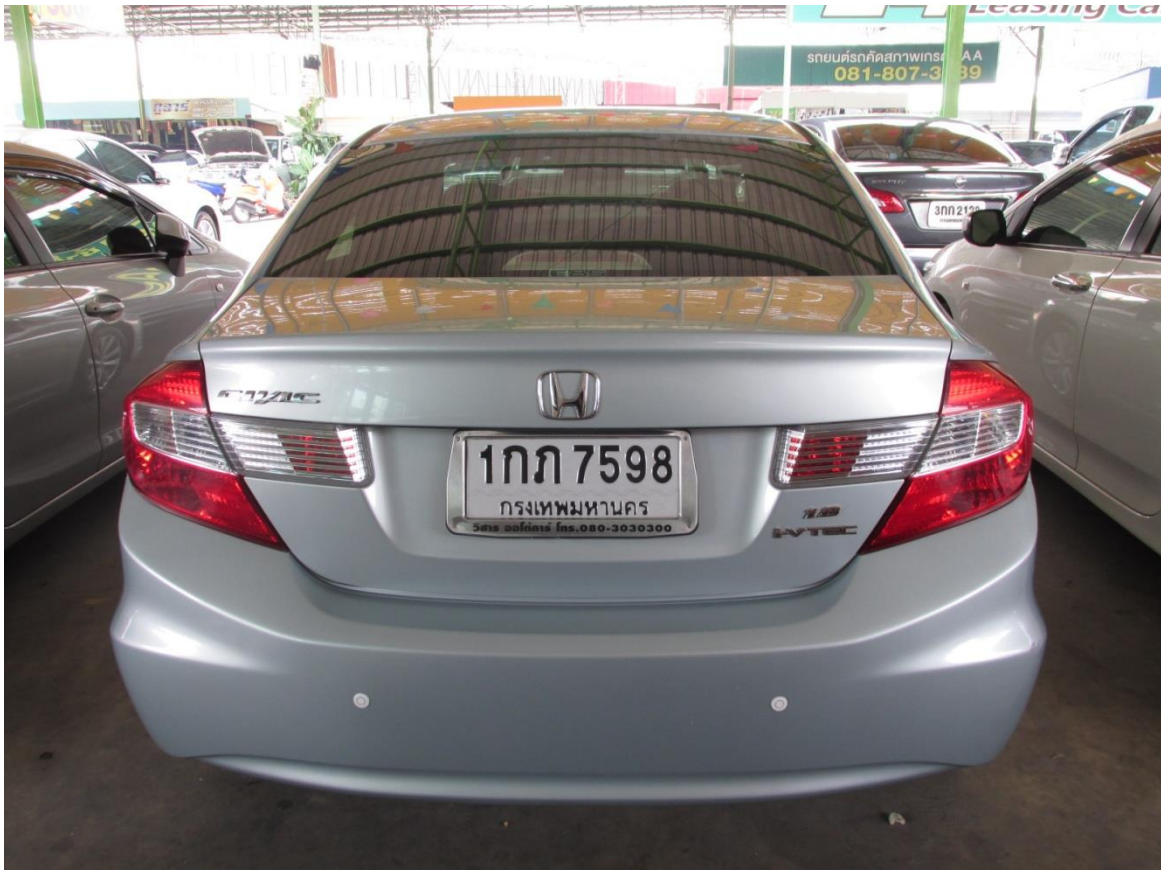
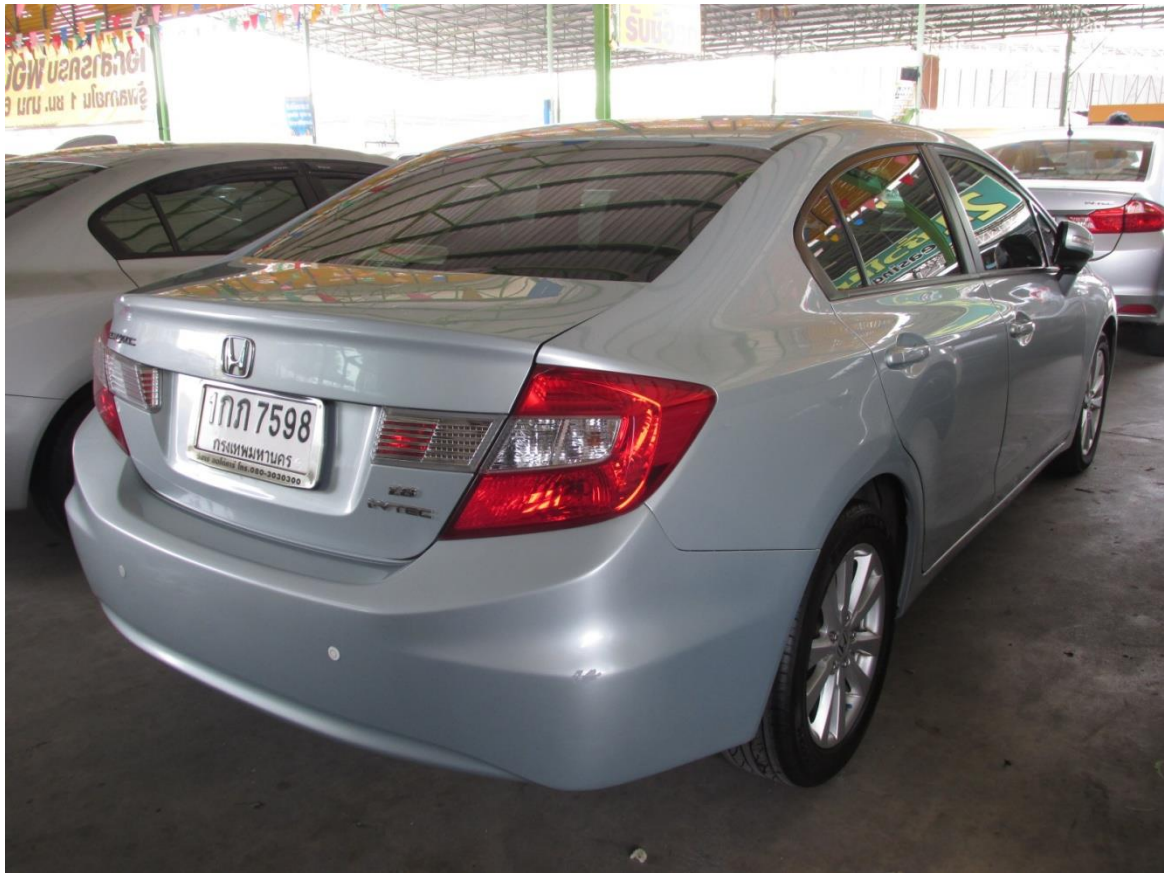
กันชนหน้า Front Bumper	สภาพดี
	คาน รับกันชนหน้า (ขวา) Front Side Member (Right) Appearance	สภาพดี
	คาน รับกันชนหน้า (ซ้าย) Front Side Member (Left) Appearance	สภาพดี
	กระจังหน้ารถ Front Grill	สภาพดี
	ชุดคานหน้ารับหม้อน้ำ Radiator Core Support	สภาพดี
	ฝากระโปรงหน้ารถ Bonnet	สภาพดี
	ฝาห้องเครื่องด้านหน้า Cowl Panel Fire Wall	สภาพดี
	กระจกหน้า Windshield	สภาพดี
	หลังคา Roof	สภาพดี
	สภาพ และการทำงาน หลังคาชั้นรูป หลังคาเปิดประทุน Sunroof/Convertible functional and appearance	N/A
	แก้มหน้าขวา Front Right Wing	สภาพดี
	ประตูหน้าขวา Front Right Door	สภาพดี
	กระจกมองข้างขวา Right Rear Mirror	สภาพดี
	ประตูหลังขวา Rear Right Door	สภาพดี

ประตูเลื่อนด้านขวา Sliding Right Door	N/A
	แก้มหลังขวา Rear Right Wing	สภาพดี
	ชายน้าด้านขวา Right Rocker Panel	สภาพดี
	แก้มหน้าซ้าย Front Left Wing	สภาพดี
	ประตูหน้าซ้าย Front Left Door	สภาพดี
	กระจกมองข้างซ้าย Left Rear Mirror	สภาพดี
	ประตูหลังซ้าย Rear Left Door	สภาพดี
	ประตูเลื่อนด้านซ้าย Sliding Left Door	N/A
	แก้มหลังซ้าย Rear Left Wing	สภาพดี
	ชายน้าด้านซ้าย Left Rocker Panel	สภาพดี
	ประตูหลัง Rear Tail Gate	N/A
	ฝากระโปรงหลัง Boot	สภาพดี
	กระจกหลัง Rear Screen	สภาพดี
	กันชนหลัง Rear Bumper	สภาพดี
	คาน รับกันชนหลัง (ขวา) Rear Side Member (Right) Appearance	สภาพดี

คาน รับกันชนหลัง (ซ้าย) Rear Side Member (Right) Appearance	สภาพดี
	เสาโครงสร้าง A ขวา Right A-Pillar	สภาพดี
	เสาโครงสร้าง B ขวา Right B-Pillar	สภาพดี
	เสาโครงสร้าง C ขวา Right C-Pillar	สภาพดี
	เสาโครงสร้าง D ขวา Right D-Pillar	N/A
	เสาโครงสร้าง A ซ้าย Left A-Pillar	สภาพดี
	เสาโครงสร้าง B ซ้าย Left B-Pillar	สภาพดี
	เสาโครงสร้าง C ซ้าย Left C-Pillar	สภาพดี
	เสาโครงสร้าง D ซ้าย Left D-Pillar	N/A
	สภาพรวมของโครงสร้างแชสซี Chassis Frames & Members Appearance	สภาพดีตามอายุการใช้งาน
	สภาพใต้ท้องรถและอุปกรณ์ใต้ท้องรถ Under Body and Parts Appearance	สภาพดีตามอายุการใช้งาน
	ช่วงล่างหน้า Front Suspension	สภาพดีตามอายุการใช้งาน
	ช่วงล่างหลัง Rear Suspension	สภาพดีตามอายุการใช้งาน
	ระบบบังคับเลี้ยว Steering Components	สภาพดีตามอายุการใช้งาน
	เสื้อเกียร์ Transmission Housing	สภาพดีตามอายุการใช้งาน

ท่อไอเสีย Exhaust	สภาพดีตามอายุการใช้งาน
 	เฟืองท้าย Differentia	N/A
 	เพลาขับ Drive Shafts	สภาพดีตามอายุการใช้งาน
 	การทำงานของเปิดปิดประตูทุกบาน All Door Handle Functional	ปกติ
 	การทำงานของฝาช่องเติมน้ำมัน Fuel Cap functional	ปกติ
 	ช่องเก็บยางอะไหล่ Spare Tire Housing	สภาพดี
 	อื่นๆเพิ่มเติม Others	N/A

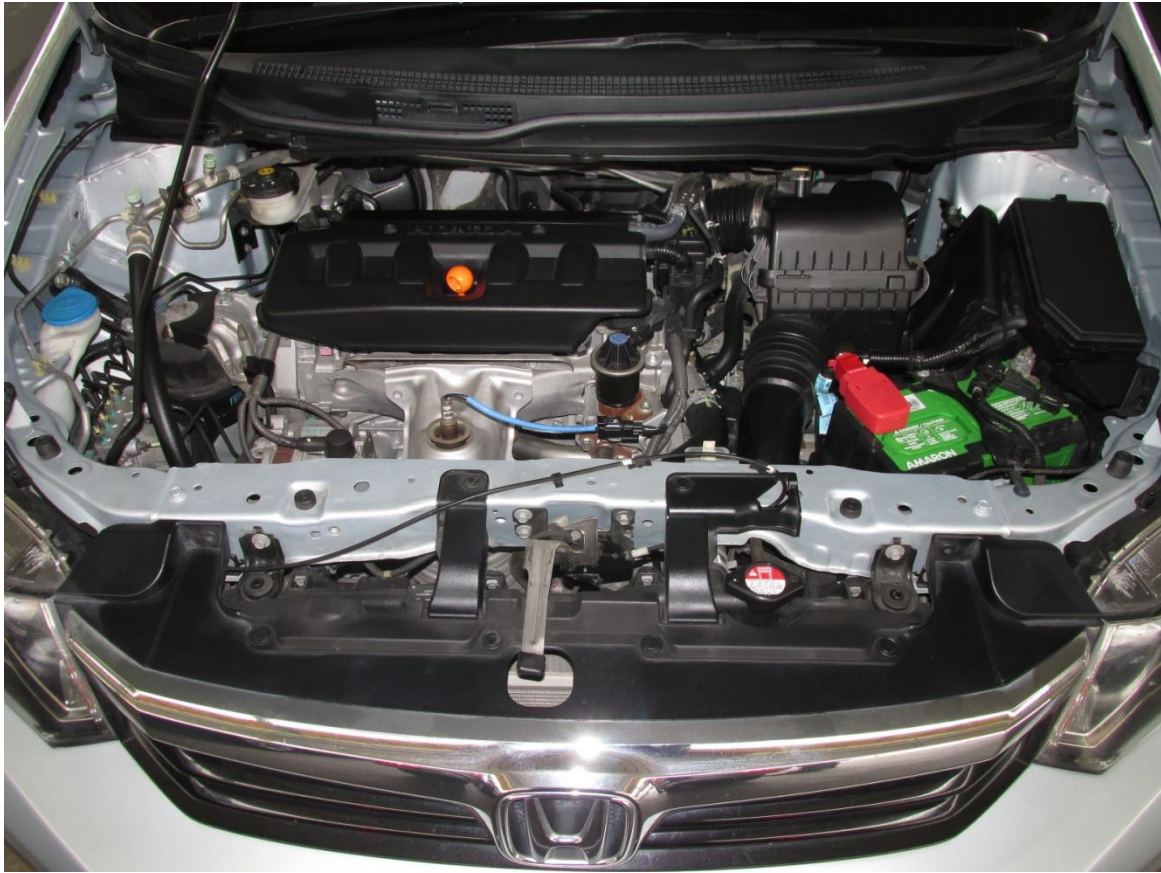
หม้อน้ำ และฝาหม้อน้ำ Radiator & Cap	สภาพดีตามอายุการใช้งาน
	รอกและสายพาน Drive Belt & Pulleys	สภาพดีตามอายุการใช้งาน
	หม้อลมเบรค Brake Booster	สภาพดีตามอายุการใช้งาน
	แม่ปั้มเบรค Master Cylinder Pressure	สภาพดีตามอายุการใช้งาน
	แบตเตอรี่ไม่รั่ว และ ชุดยึด ไม่มีสนิม No any leak on battery and no corrosion on battery support bracket	สภาพดีตามอายุการใช้งาน

การทดสอบ แบตเตอรี่ Battery Test Note: If state of charge is lower than 80%, battery need to fully recharge before used. (ถ้า state of charge ต่ำกว่า 80% ควรทำการชาร์ต แบตเตอรี่ให้เต็มก่อนใช้งาน)	Battery Test		Charging System Test at 2000 rpm	
		Voltage	12.24 V	Voltage	12.52 V
		Rating	450 CCA	Status	Too low
		Current	440 CCA	Start System Test	
		Internal resistance	6.15 mΩ	Start Voltage	9.08 V
		State of Charge	44 %	Status	Normal
		State of Health	89 %	Max. Load Test at 2000 rpm	
		Status	Great	Max. Load Voltage	14.15 V
		Test Date	15.02.61	Status	Normal

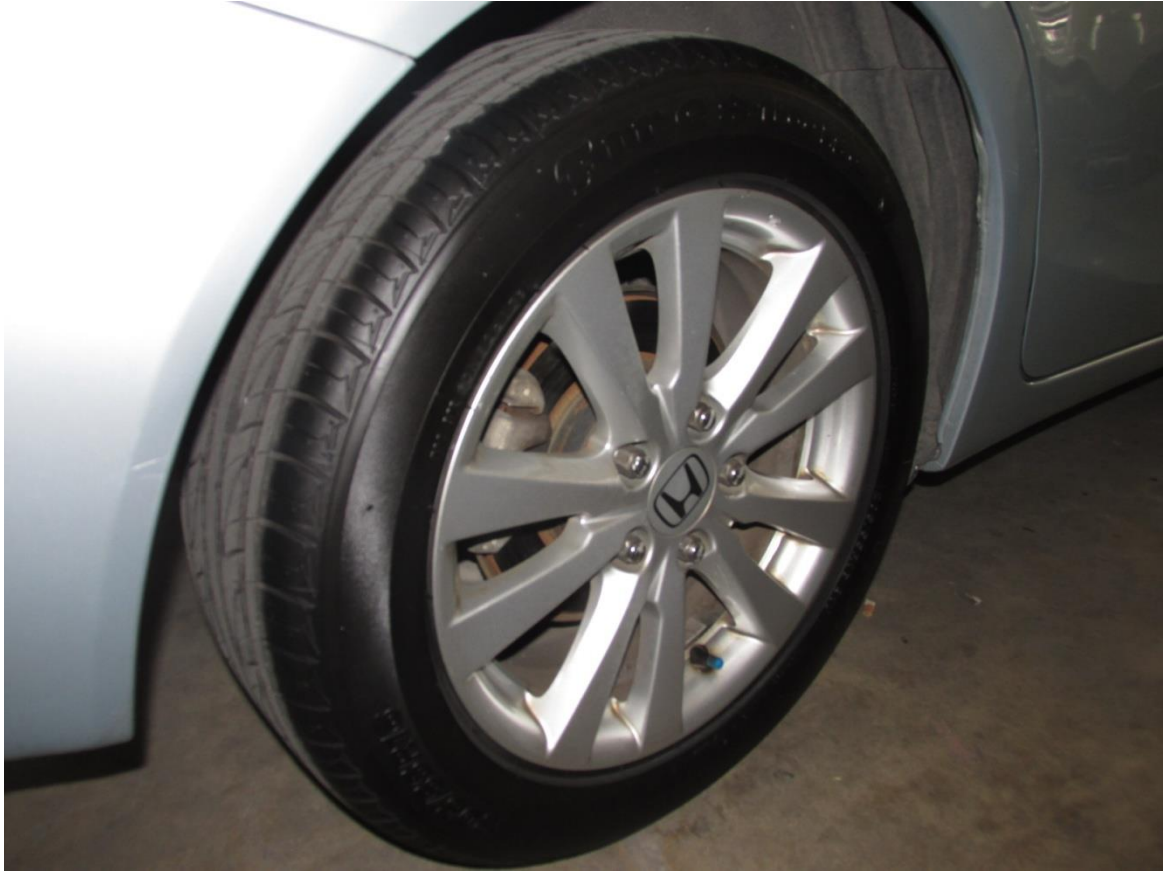
สภาพยางรถยนต์, เดือน/ปี ผลิต Tyres Appearance, Year	ปียางผลิต 2517 ยางสภาพดี
	สภาพล้อรถ Wheel Rims Appearance	สภาพดีตามอายุการใช้งาน
	ยางอะไหล่ และล้อ Spare Tyre & Rim	สภาพดีตามอายุการใช้งาน
	ก้ามเบรค และท่อน้ำมัน Brake Hose Callipers & Pipes	สภาพปกติไม่พบการรั่วซึม
	ผ้าเบรค (หน้า/หลัง) Brake Pads (Front/Rear)	สภาพดีตามอายุการใช้งาน
	จานเบรค Brake Discs (Front/Rear)	ควรเจียจานเบรคครั้งต่อไปที่เปลี่ยนผ้าเบรค
	ดรัมเบรคล้อหลัง Brakes and Drums any No Leakage	N/A
	การทำงานของเบรคมือ Park Brake function	ระยะเวลาทำงานปกติ
	คำแนะนำอื่นๆ Other	N/A
