เลขคำขอบริการ (Job No.) :: I021/0034-6

Nov 23, 2021

FORD RANGER 2.0 DOUBLE CAB Hi-Rider ...

# Vehicle Inspection Report

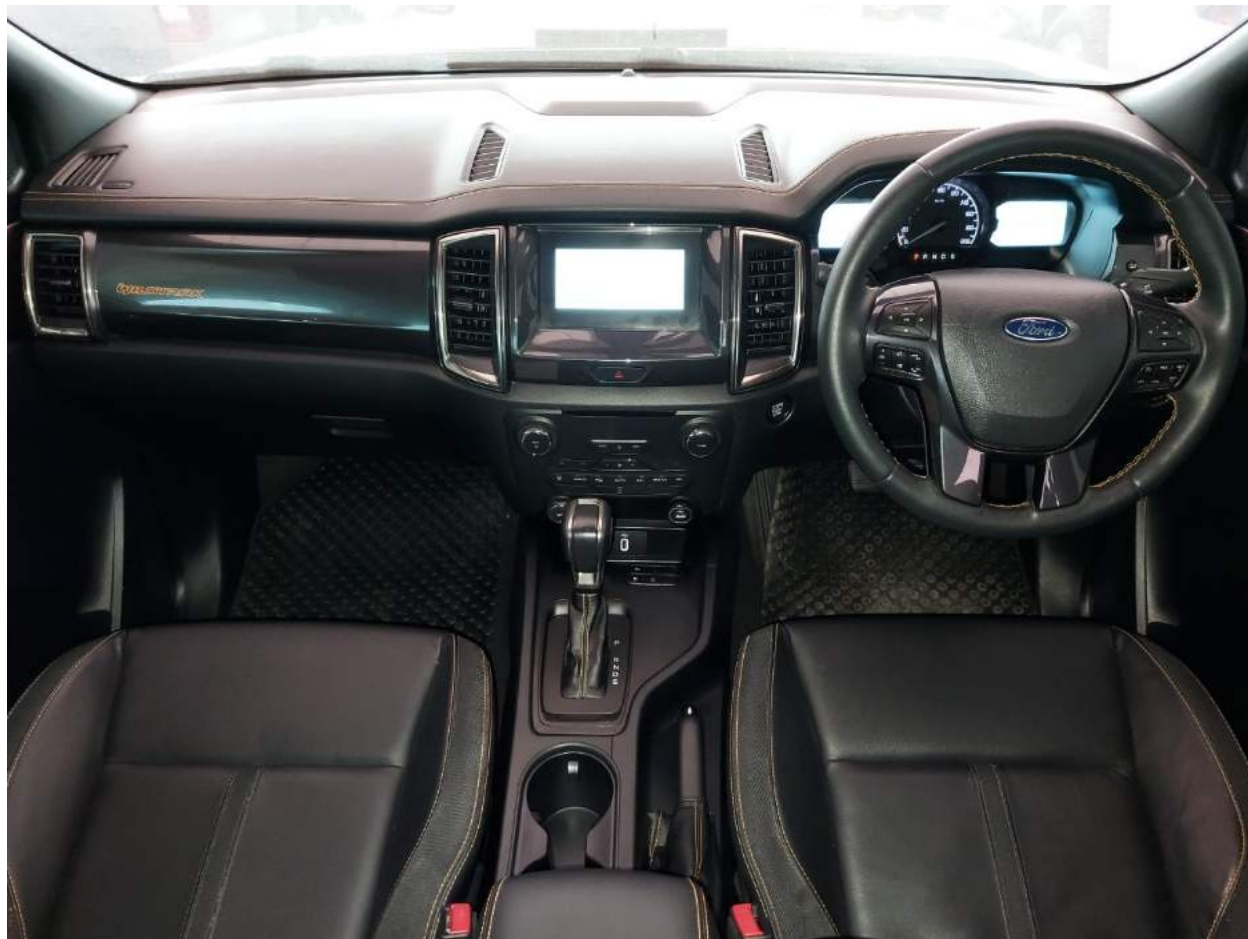
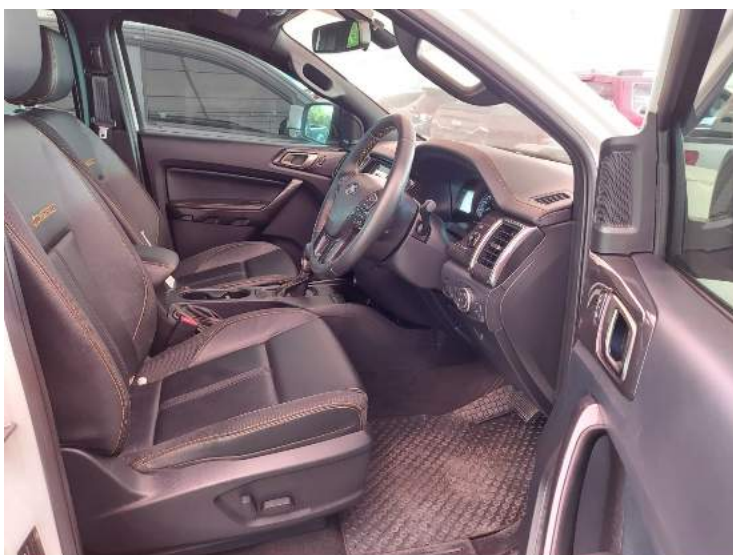
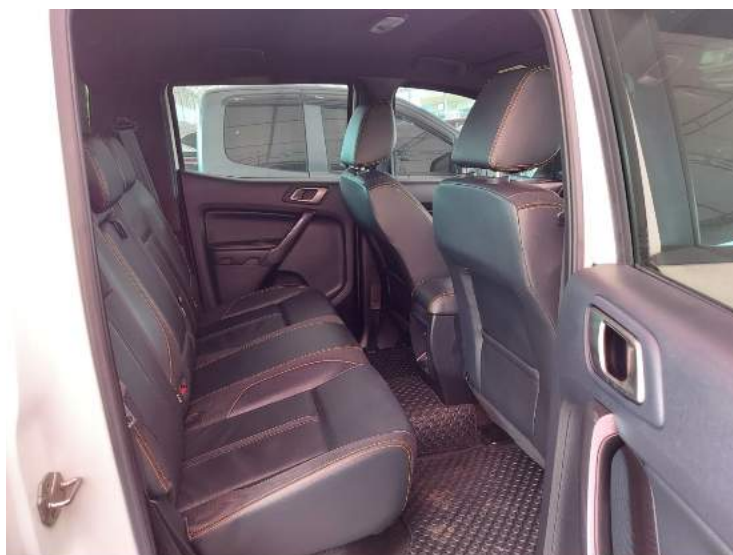
ภาพภายใน

รถสภาพดี พร้อมใช้งาน ไม่มีชนหนัก พลิกคว่ำ หรือน้ำท่วม

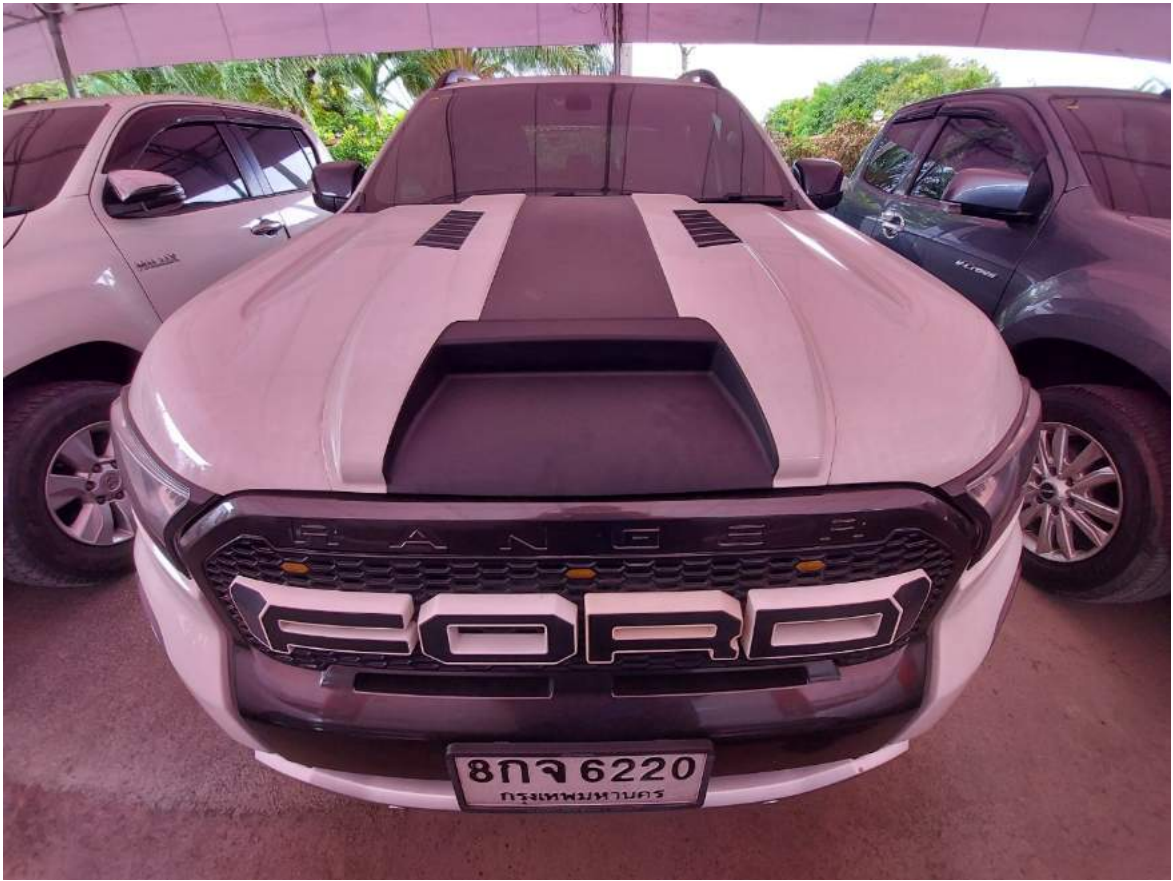
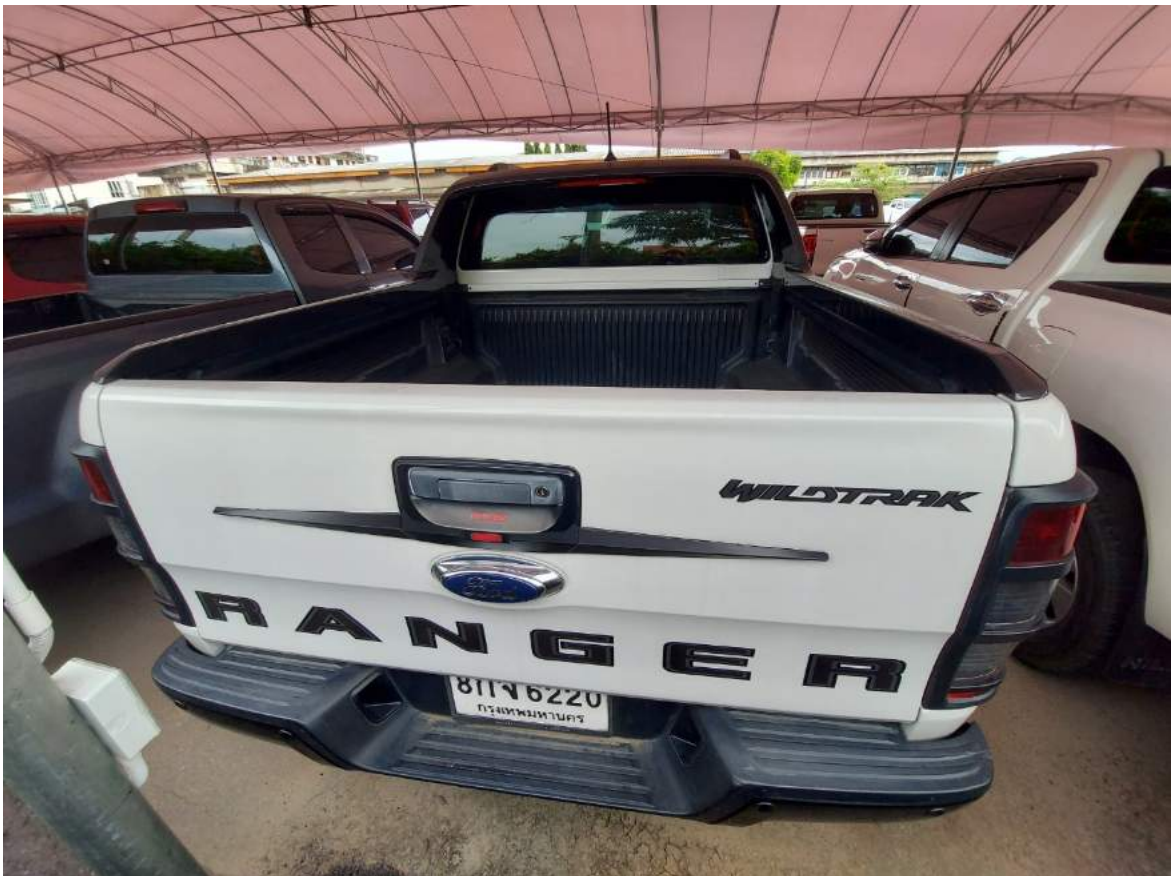
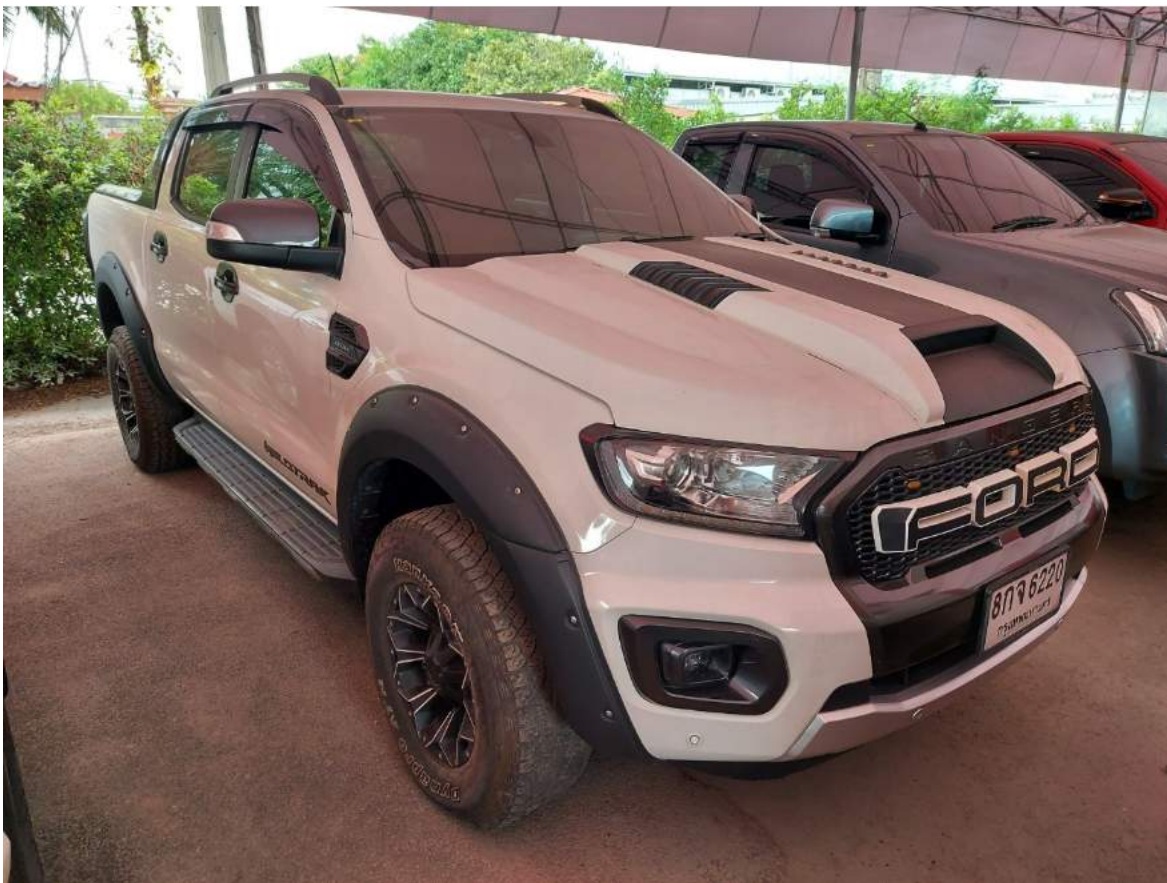
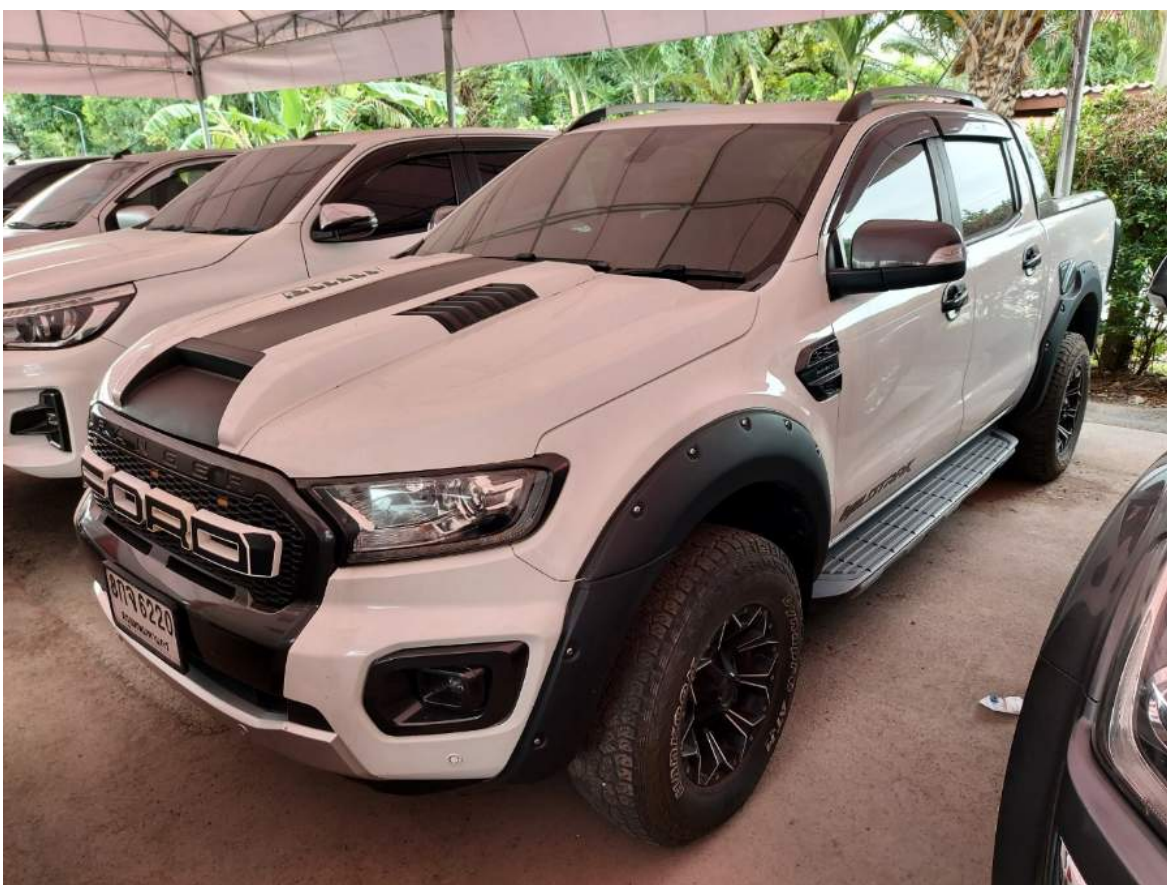
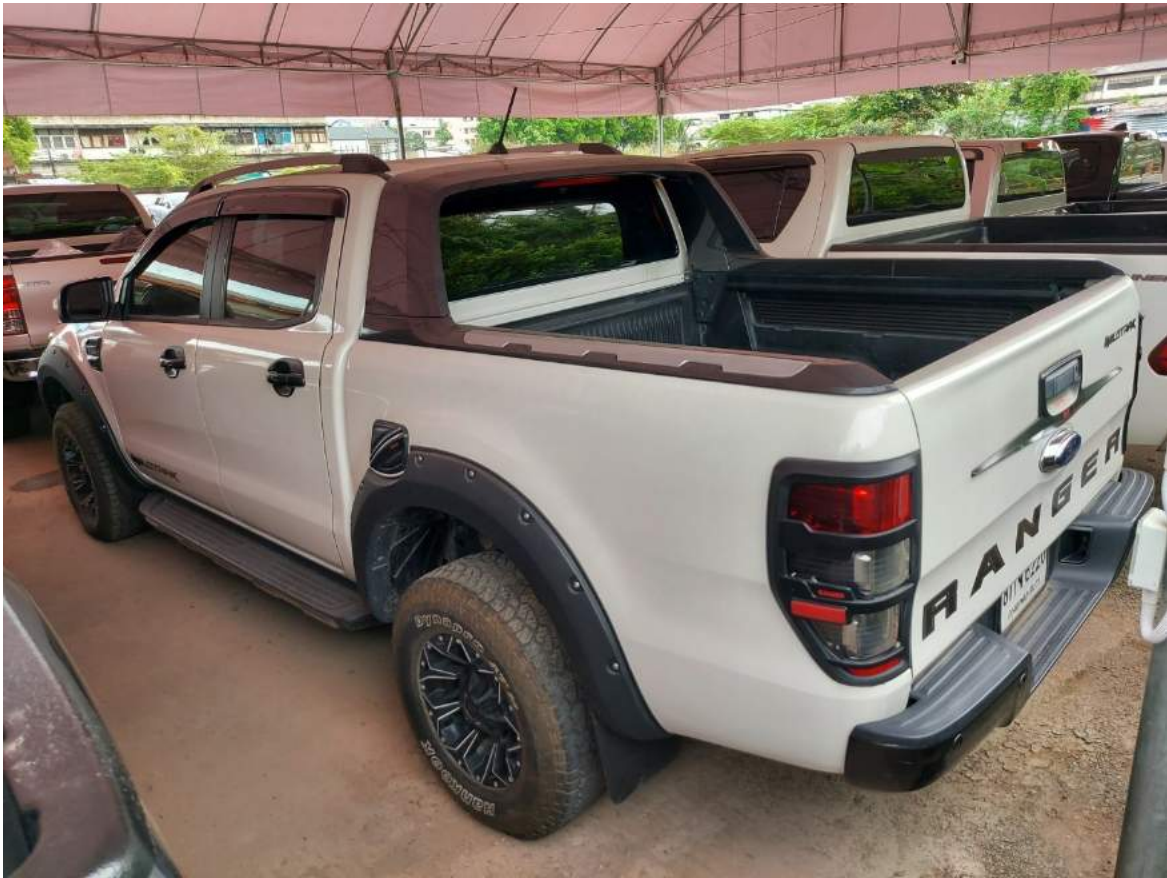
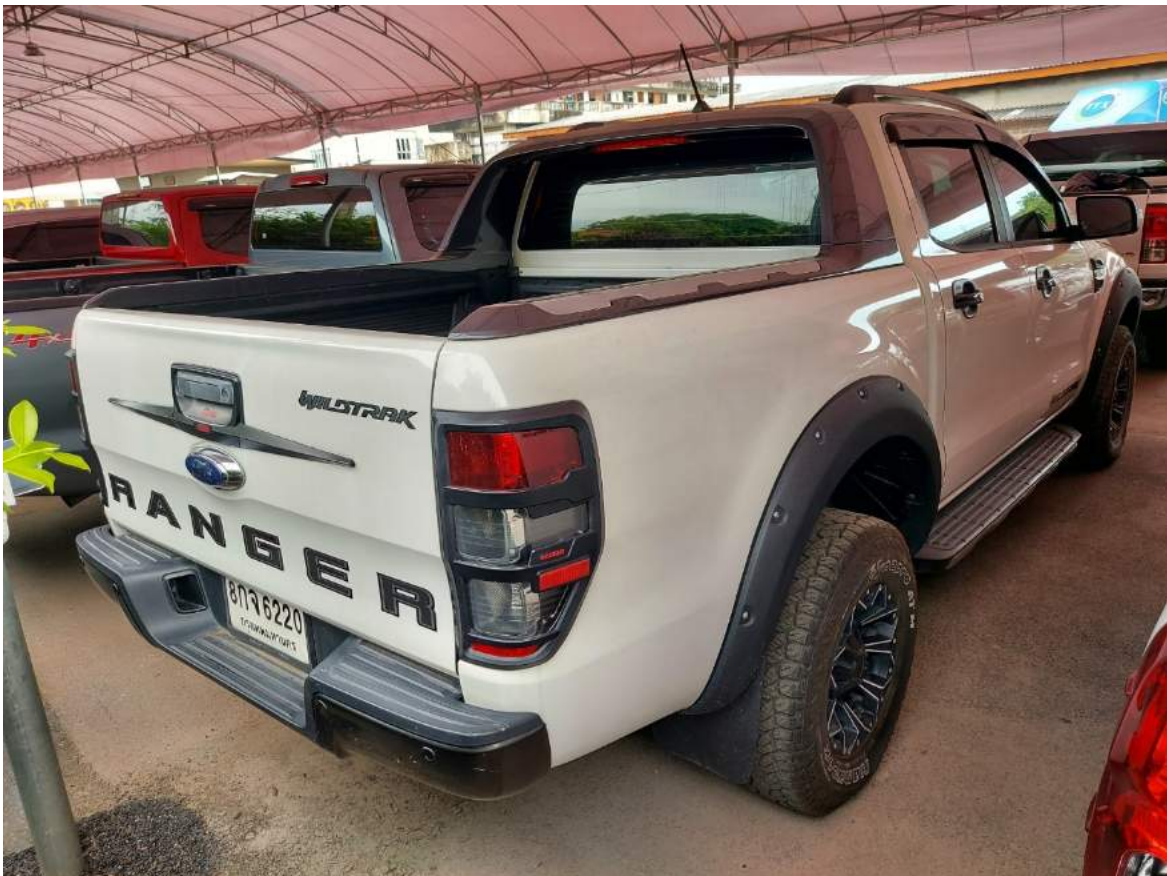
### ภาพภายนอก

รถสภาพดี พร้อมใช้งาน ไม่มีชนหนัก พลิกคว่ำ หรือน้ำท่วม

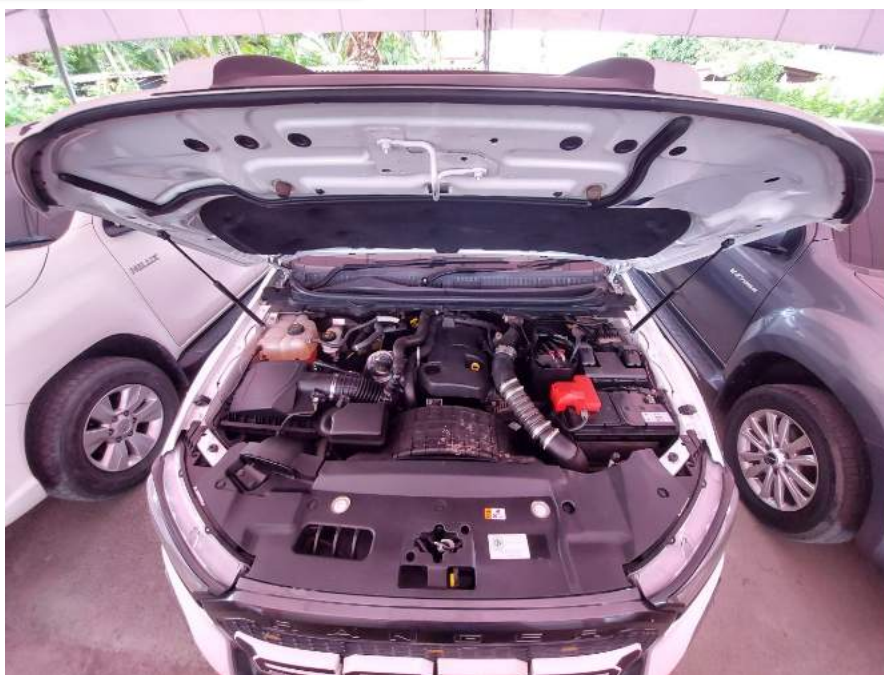
#### ภาพห้องเครื่อง

สภาพดี พร้อมใช้งาน แบตเตอรี่เสื่อมสภาพ

Voltage	9.96	V
Rating	750	CCA
Current	128	CCA
Internal resistance	21.25	mΩ
State of Charge	0	%
State of Health	12	%
Status	Replace

Start Voltage	8.33	v
Start Status	Too low

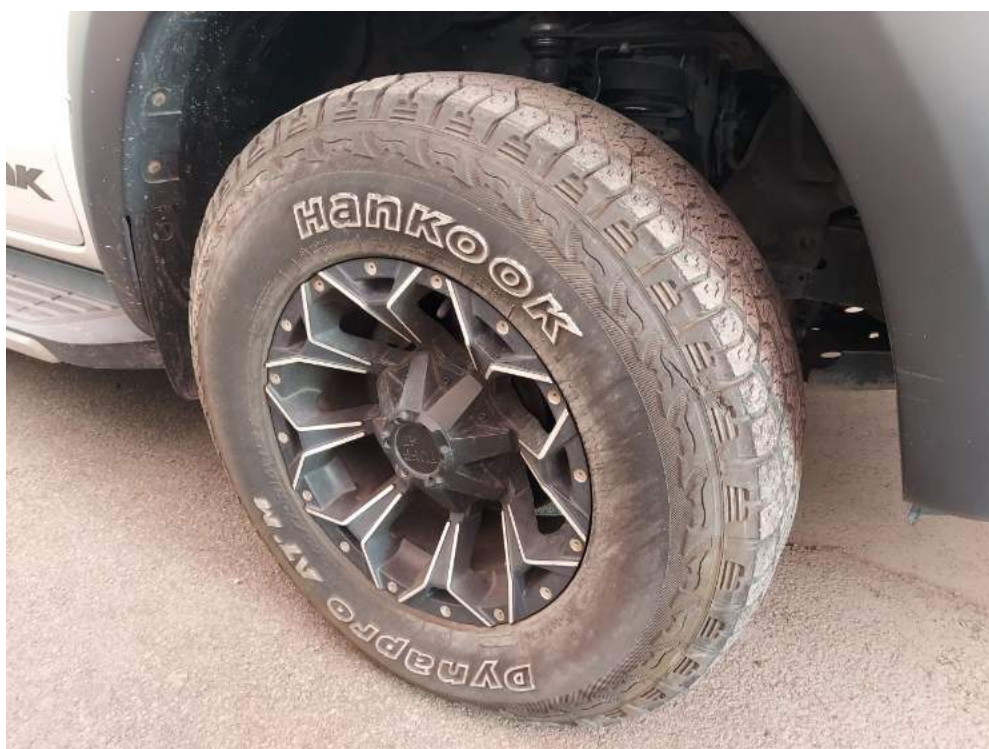
ขอบยาง ล้อ

สภาพยางดี พร้อมใช้งาน ยางปี2018 สัปดาห์ที่42
