# Vehicle Inspection Report

ยี่ห้อ/รุ่น (Brand/Model): TOYATA HILUX REVO 2.4 E PRERUNNER A/T	วันที่ตรวจสอบรถยนต์ (Date of Inspection): 03.04.62
หมายเลขตัวถัง (VIN): MR0JB8DC402707383	เลขคำขอบริการ (Job No.): I018/002-030
หมายเลขเครื่องยนต์ (Engine No.): 2GD0048293	Vehicle Picture:  
ปีที่ผลิต (Build Date): 2015	
สีรถ (Color): เทา	
ระยะการใช้งาน(Mileage): 101,858 กม.	
หมายเลขทะเบียน (No. Plate): 1ฒผ 6912	
วันครบกำหนดชำระภาษี (Registration Expiry): 14 ตุลาคม 62	
ชื่อลูกค้า (Customer Name): REGENT HOME CAR	
ที่อยู่(Address): ลาดพร้าว	
โทรศัพท์ (Tel):	
สถานที่ตรวจสอบรถ (Inspection Place): ลาดพร้าว

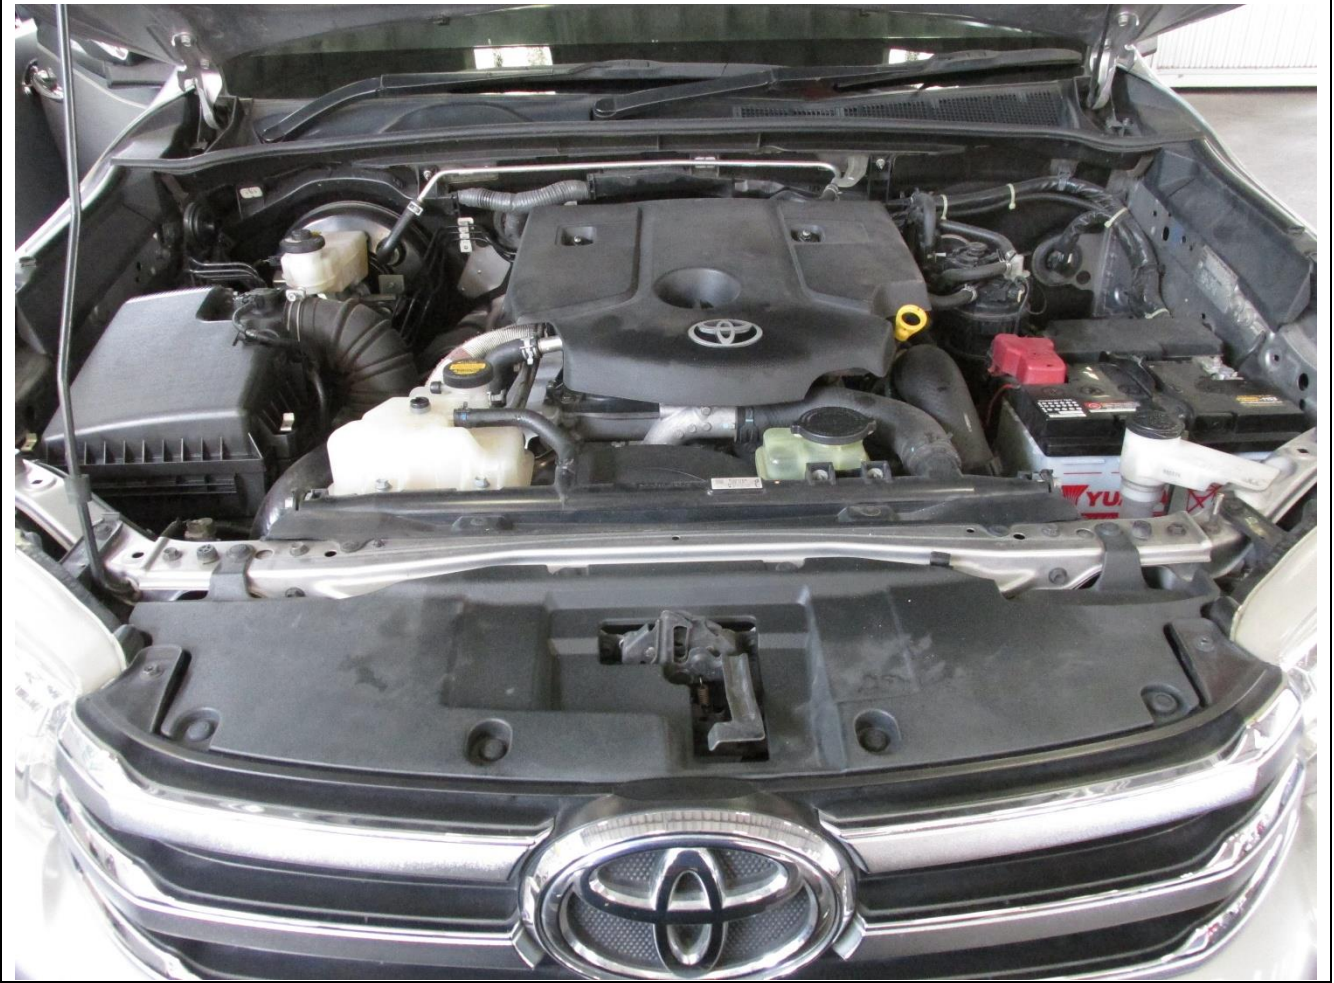
ภาพห้องเครื่อง - Engine Bay Visual Details:

ไม่มีเสียงหอนผิดปกติ No Squeaks Noise	มีเสียงดังที่หน้าเครื่องยนต์

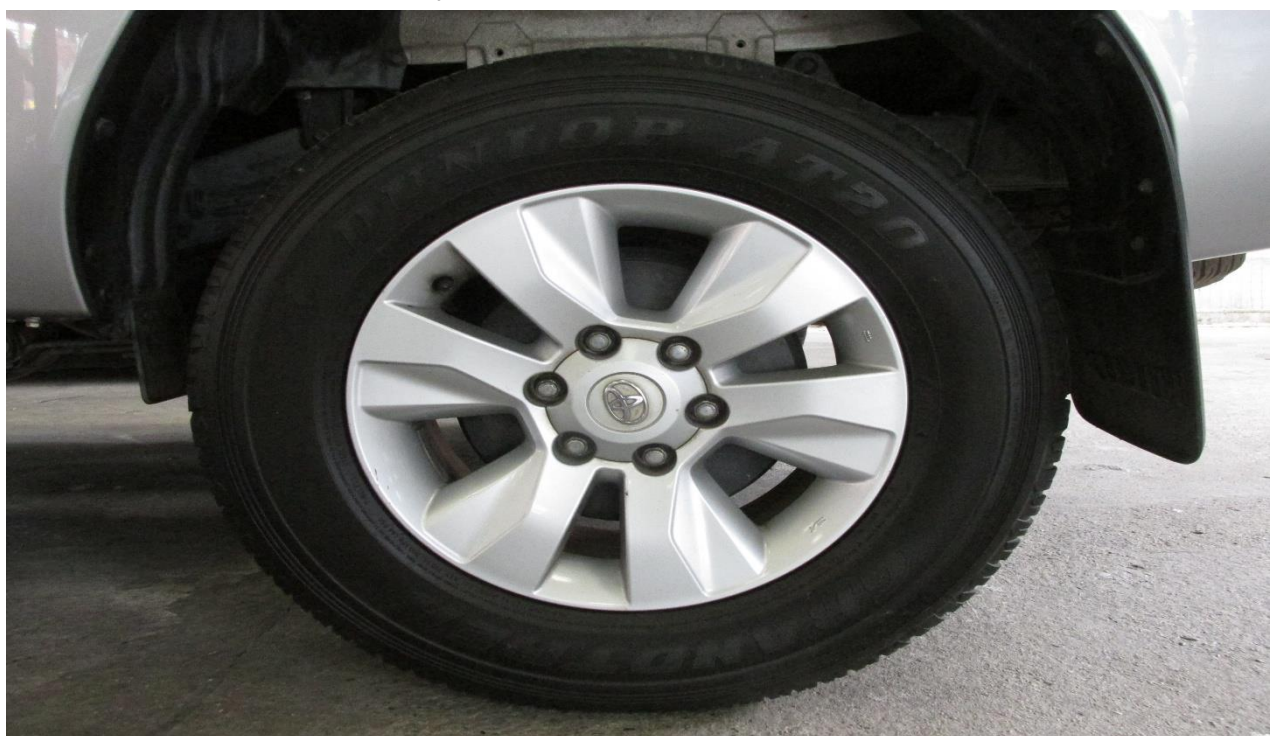
### ภาพโดยรวมของยาง ล้อ และ เบรค - Tyres, Wheels & Brakes Visual Details:

ล้อ และยางอะไหล่ Spare Tyre & Rim	มีประจำรถ
 	คาลิปเปอร์เบรค และท่อน้ำมัน Brake Hose Callipers & Pipes	สภาพปกติไม่พบการรั่วซึม
 	ผ้าดิสเบรค (หน้า/หลัง) Brake Pads (Front/Rear)	สภาพดีตามอายุการใช้งาน
 	จานดิสเบรค(หน้า/หลัง) Brake Discs (Front/Rear)	ควรเจียจานเบรคครั้งต่อไปที่เปลี่ยนผ้าเบรค
 	ดรัมเบรคล้อหลัง Brakes and Drums any No Leakage	สภาพดีตามอายุการใช้งาน
 	การทำงานของเบรคมือ Park Brake function	ระยะการทำงานปกติ
 	คำแนะนำอื่นๆ Other	N/A
