INSPECTION  
BY ONE2CARVehicle Inspection Report  
สรุปผลการตรวจสภาพรถ (Inspection Summary)one2car.com  
THAILAND'S NO.1 CAR SITE

I024/0323-7

Toyota Yaris 1.2 E

Jul 16, 2024

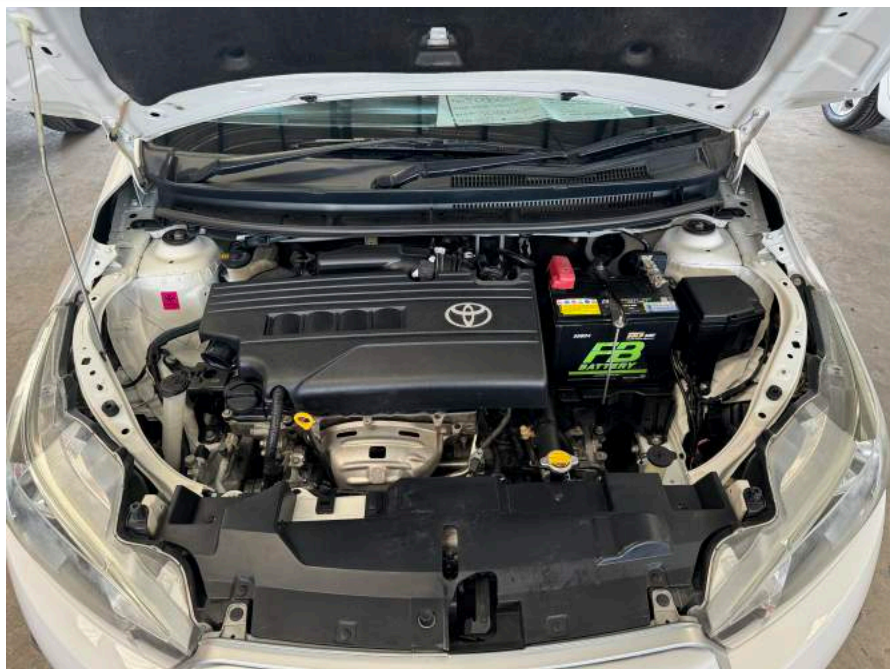
### ภาพห้องเครื่อง

Voltage	12.25	V
Rating	300	CCA
Current	280	CCA
Internal resistance	9.97	mΩ
State of Charge	56	%
State of Health	88	%
Status	GREAT

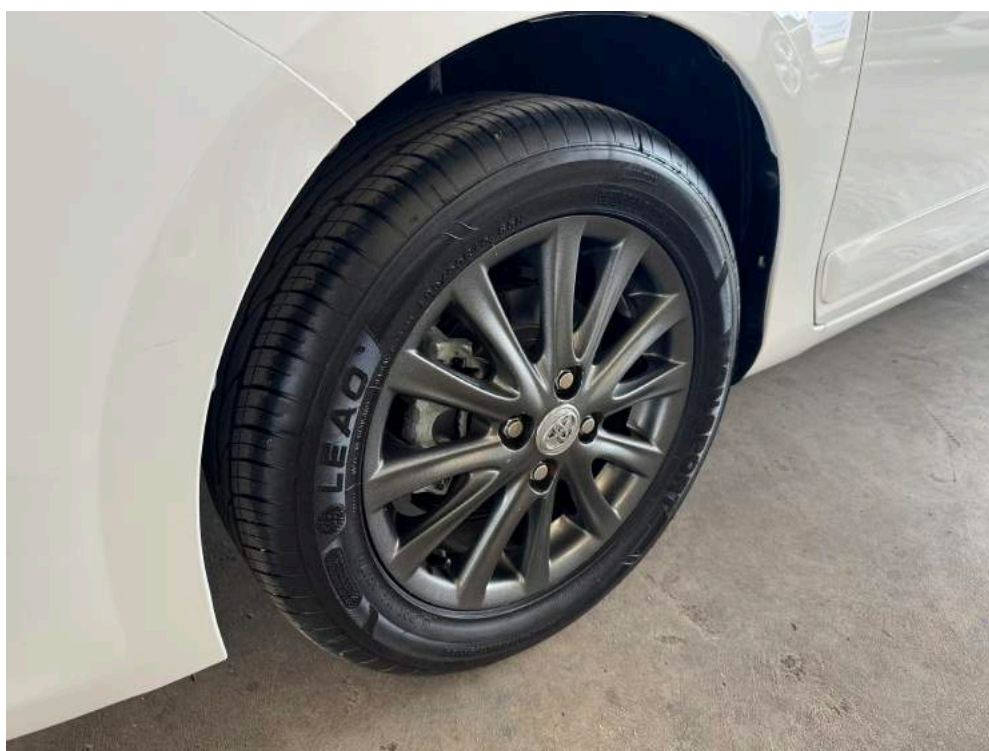
ขอบยาง ล้อ

15/23
