1023/0161-2

Hyundai Grand Starex 2.5 VIP Wagon

16 พ.ย. 2023

Vehicle Inspection Report สรุปผลการตรวจสภาพรถ (Inspection Summary)

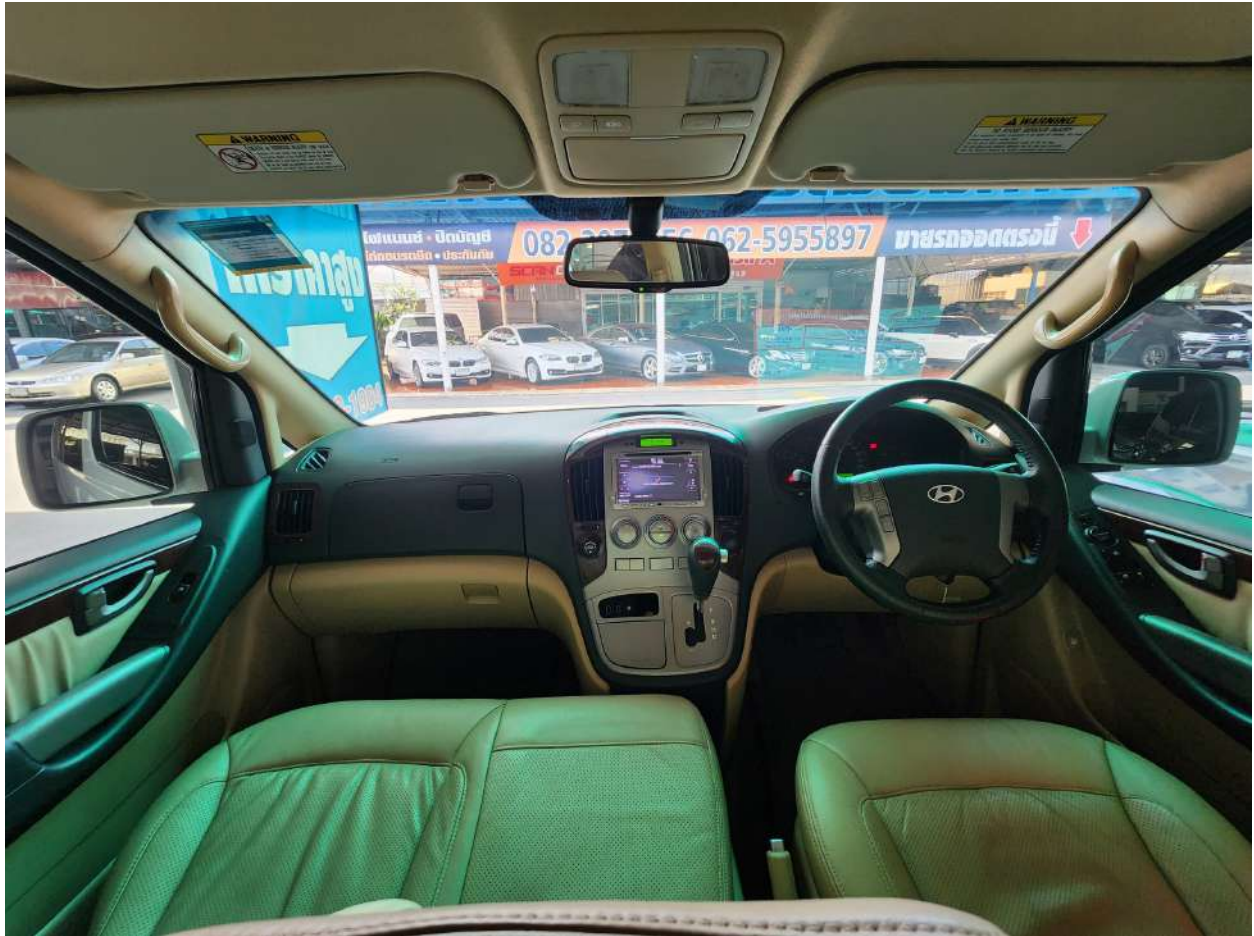
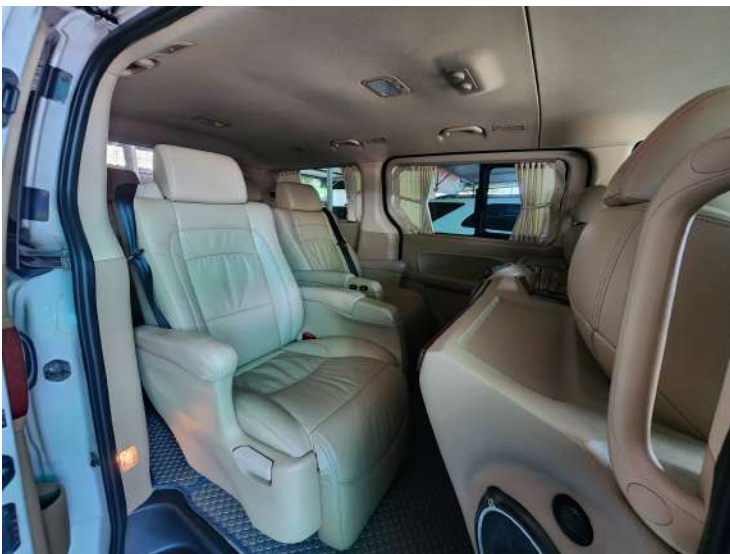
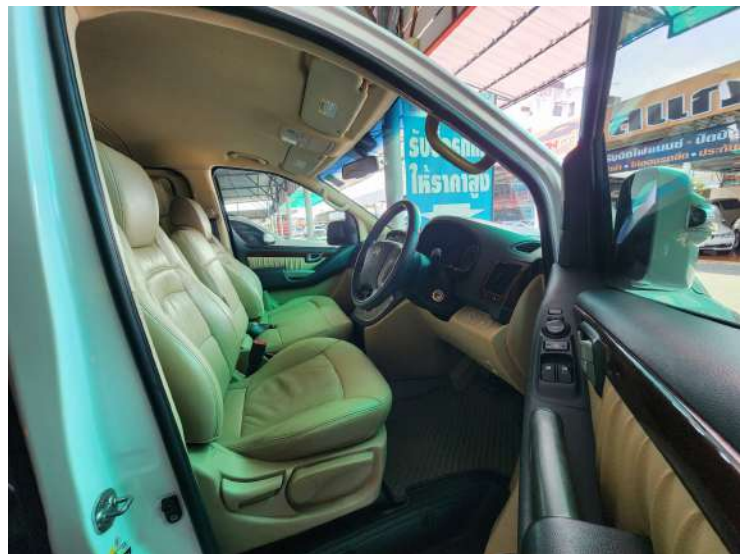
ภาพภายใน

รายการตรวจ 4 รายการ	สถานะ
2.1 สภาพที่นั่ง Seat Appearance	ดี (Good)
2.2 การทำงาน การปรับ และการล็อกเบาะ Seat Adjust functional	ดี (Good)
2.3 สภาพรางไต่เบาะ Seat slide adjust rail	ดี (Good)
2.4 เข็มขัดนิรภัย Seat Belts	ดี (Good)
