I023/0393-7

Isuzu D-Max 1.9 Cab4 Hi-Lander Stealth Z-Prestige

Feb 20, 2024

Vehicle Inspection Report

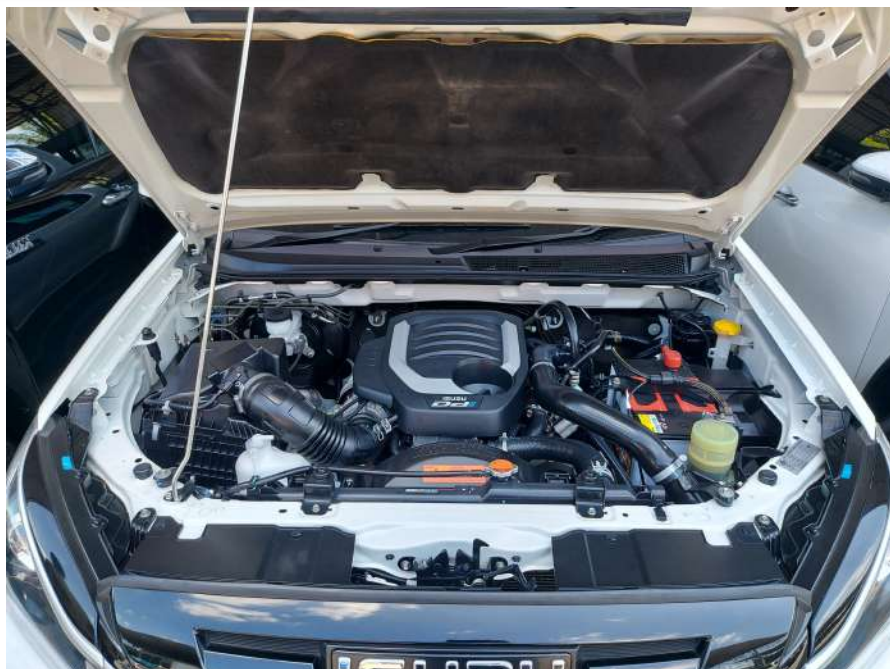
ภาพห้องเครื่อง

4.1 เครื่องยนต์ไม่พบการรั่วซึม No any leak on engine

ไม่มี (No)

4.10 การรั่วไหลของน้ำมัน Fluid Leaks

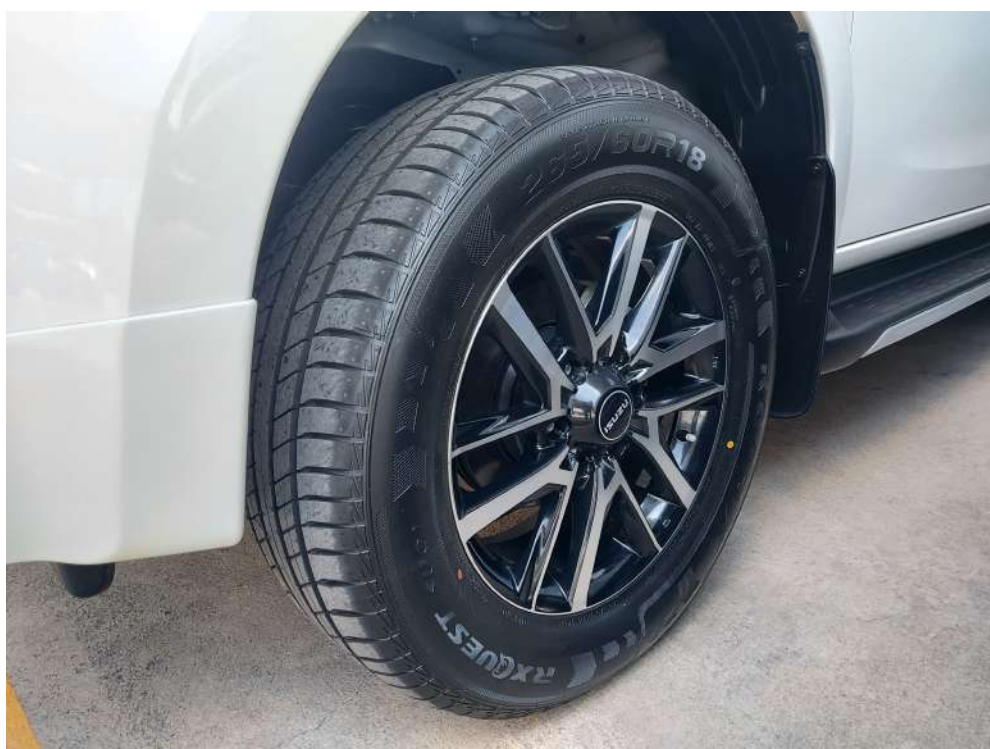
ขอบยาง ล้อ

33/23
