Vehicle Inspection Report

ยี่ห้อ/รุ่น (Brand/Model): HONDA CIVIC	วันที่ตรวจสอบรถยนต์ (Date of Inspection): 10.8.61
หมายเลขตัวถัง (VIN): MRHFC1680GT101581	เลขคำขอบริการ (Job No.): I018/089-034
หมายเลขเครื่องยนต์ (Engine No.): L15B71602206	Vehicle Picture:  
ปีที่ผลิต (Build Date): 2016	
สีรถ (Color): เทา	
ระยะการใช้งาน (Mileage): 33,309 ก.ม.	
หมายเลขทะเบียน (No. Plate): 5กธ 4954	
วันครบกำหนดชำระภาษี (Registration Expiry): 18 ส.ค. 62	
ชื่อลูกค้า (Customer Name): BIG CAR 1	
ที่อยู่ (Address):	
โทรศัพท์ (Tel):	
สถานที่ตรวจสอบรถ (Inspection Place): BIG CAR 1

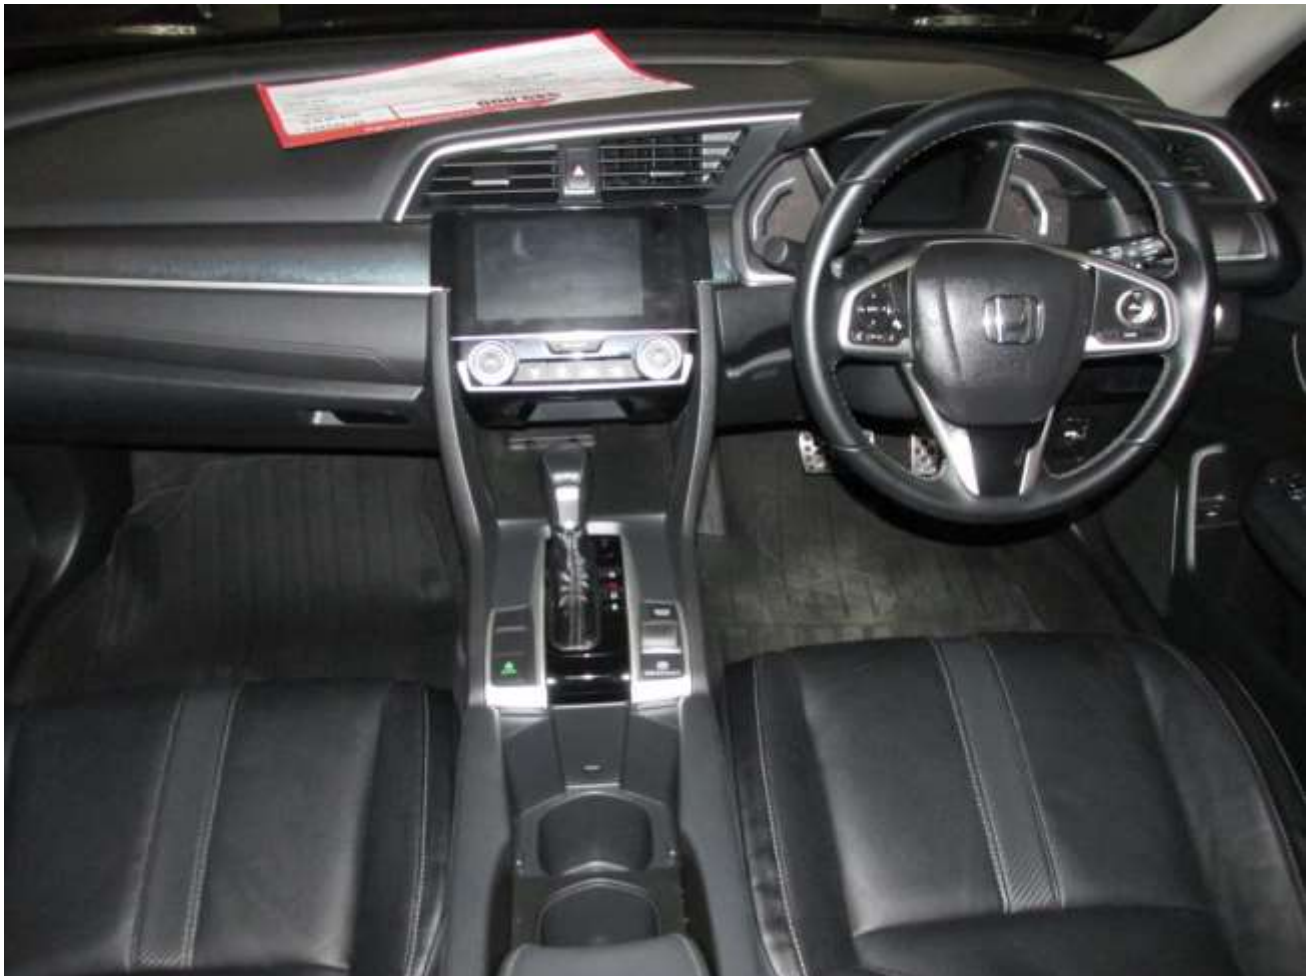
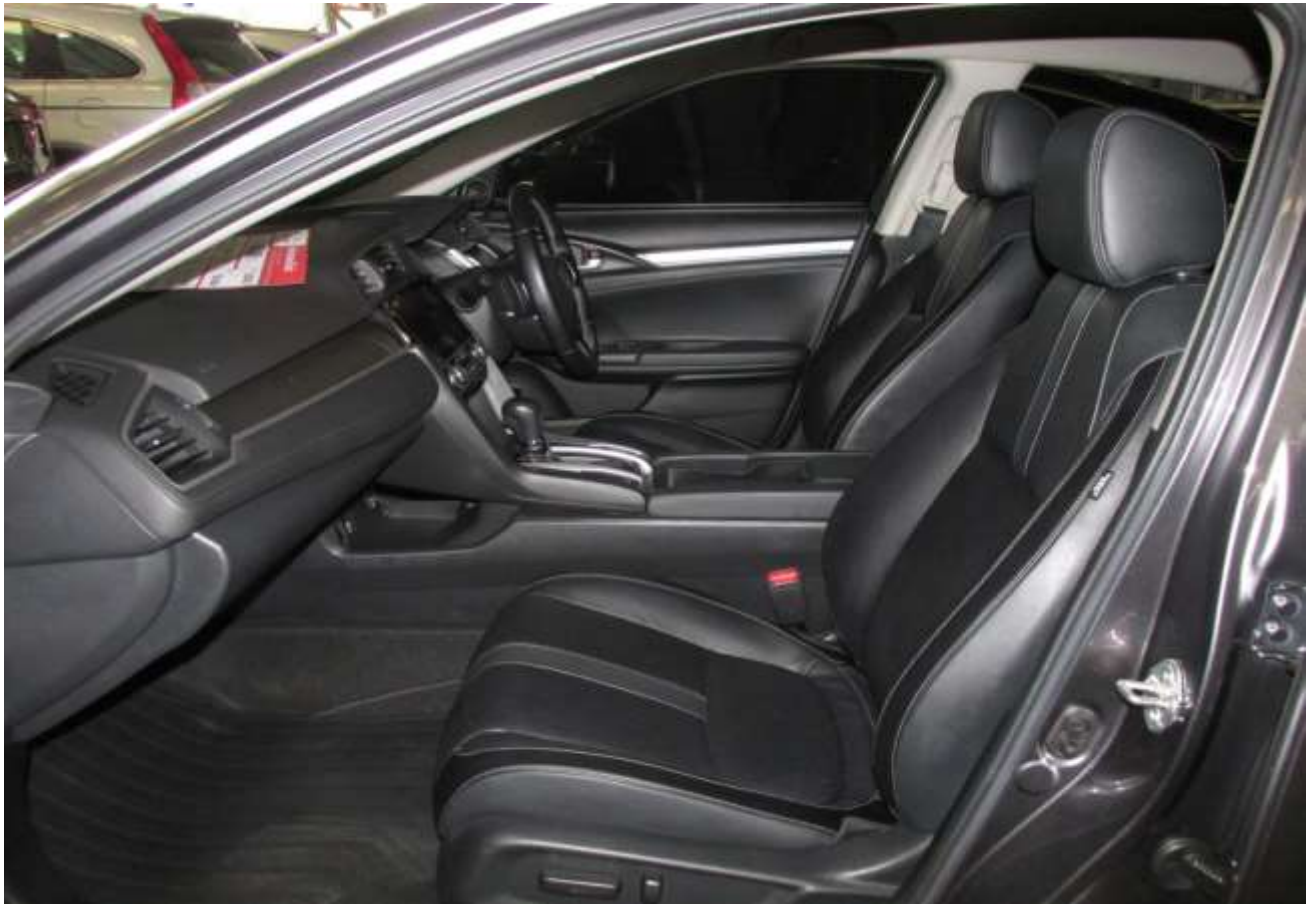
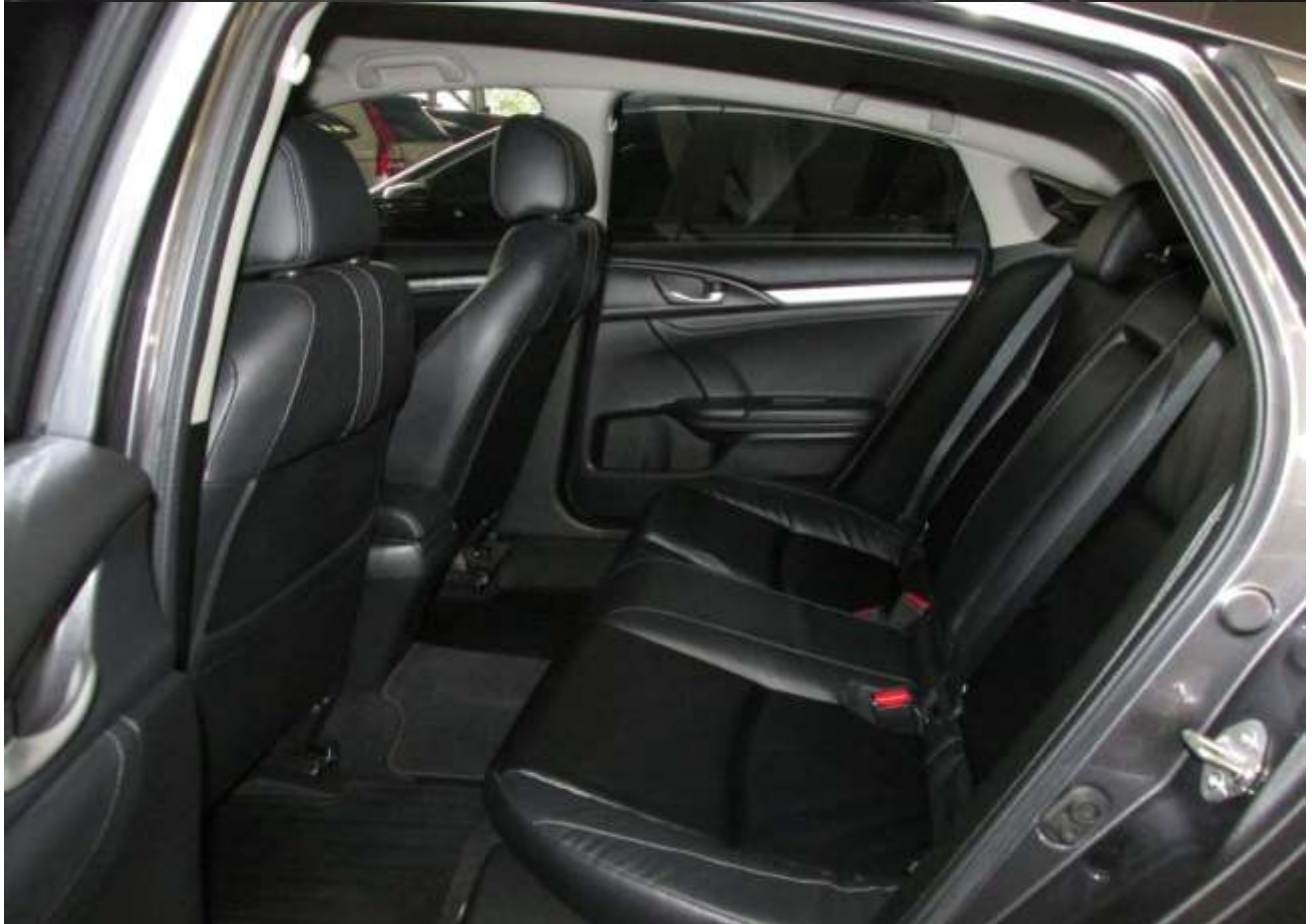
ภาพภายในด้านหน้า หลัง และ จุดบกพร่อง - Interior Visual Details (Front, Rear and/or Defect):

ที่นั่ง สภาพ Seat Appearance	สภาพดีตามอายุการใช้งาน

เข็มขัดนิรภัย Seat Belts	สภาพดีตามอายุการใช้งาน

แผงคอนโซลหน้า Other Trims	สภาพดีตามอายุการใช้งาน

หน้าปัดและมาตรวัด ปกติ หรือ มีไฟ โชนหรือไม่มี Dash Warning Lights & Gauges	ไม่มีไฟโชน
 	การวินิจฉัยผ่านทาง OBD2 On-Board Diagnostics (OBD)	ปกติ
 	ระบบไฟส่องสว่าง All Lights System	ปกติ
 	สมุดคู่มือรถ Owner's Manual & Service Intervals	มีประจำรถ
 	อื่นๆ เพิ่มเติม เช่น กลิ่น เศษกระดาษ Odor and Other	N/A

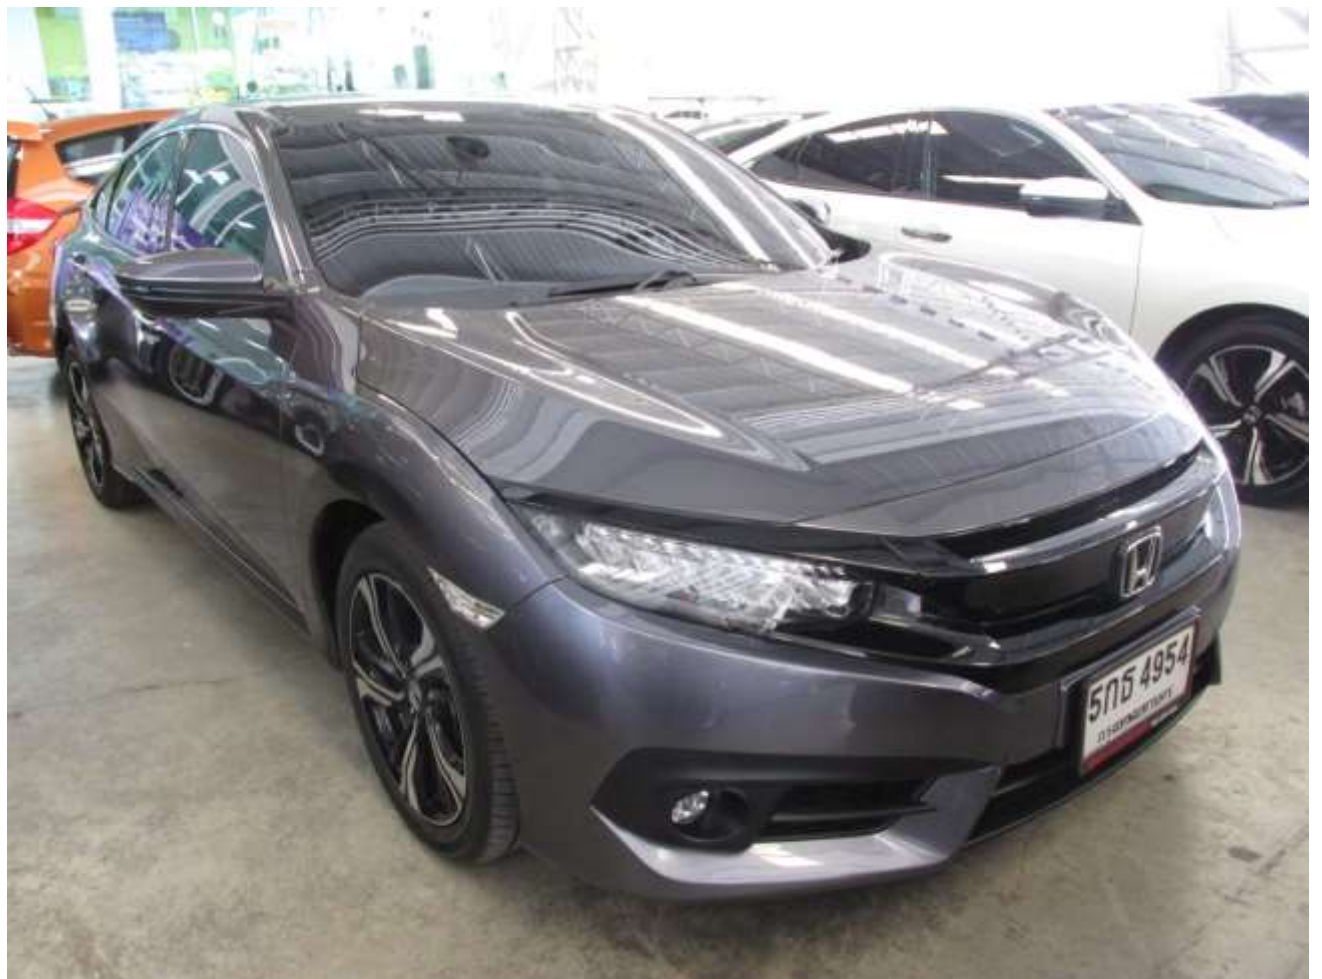
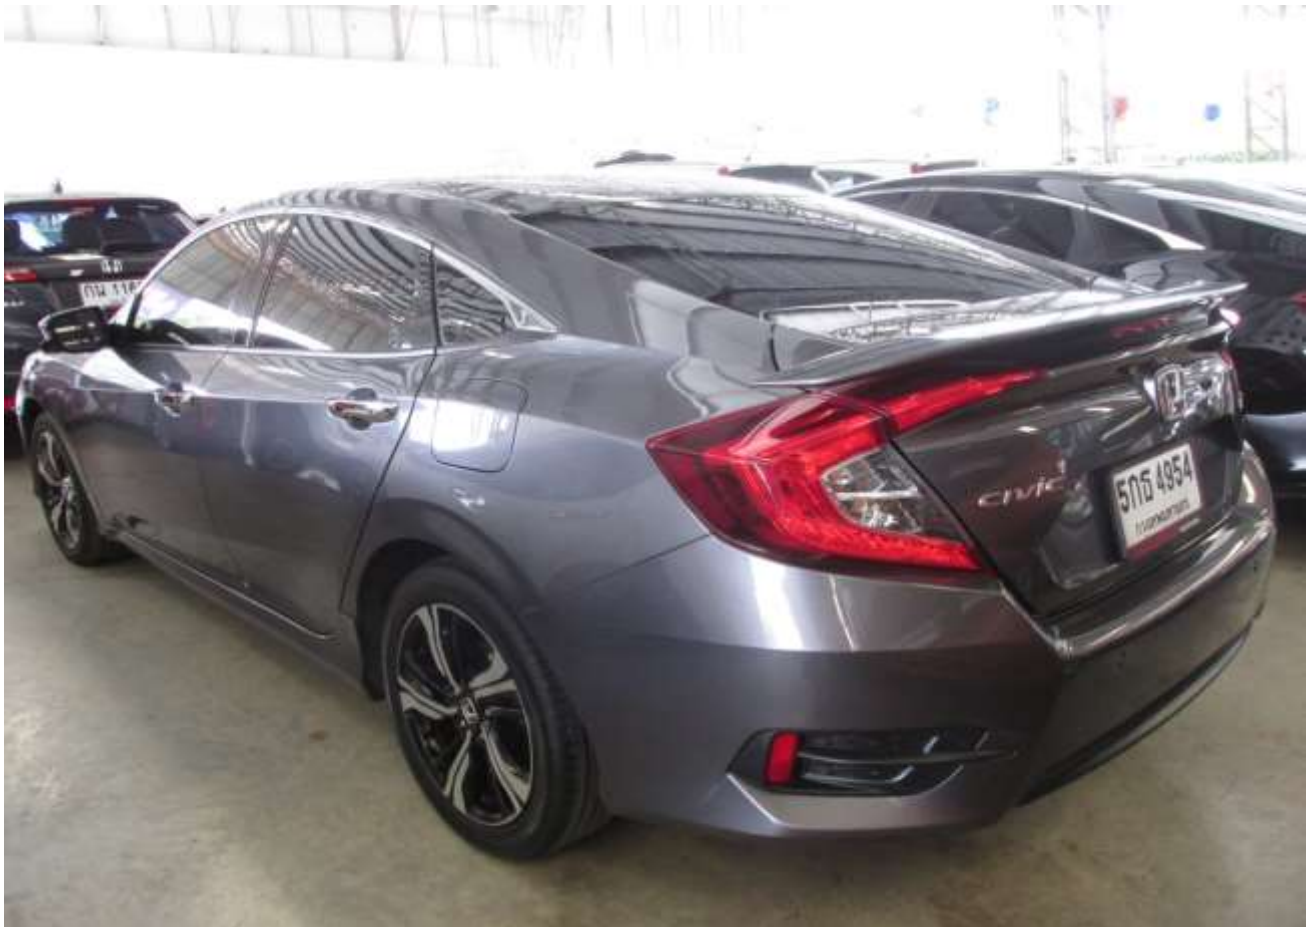
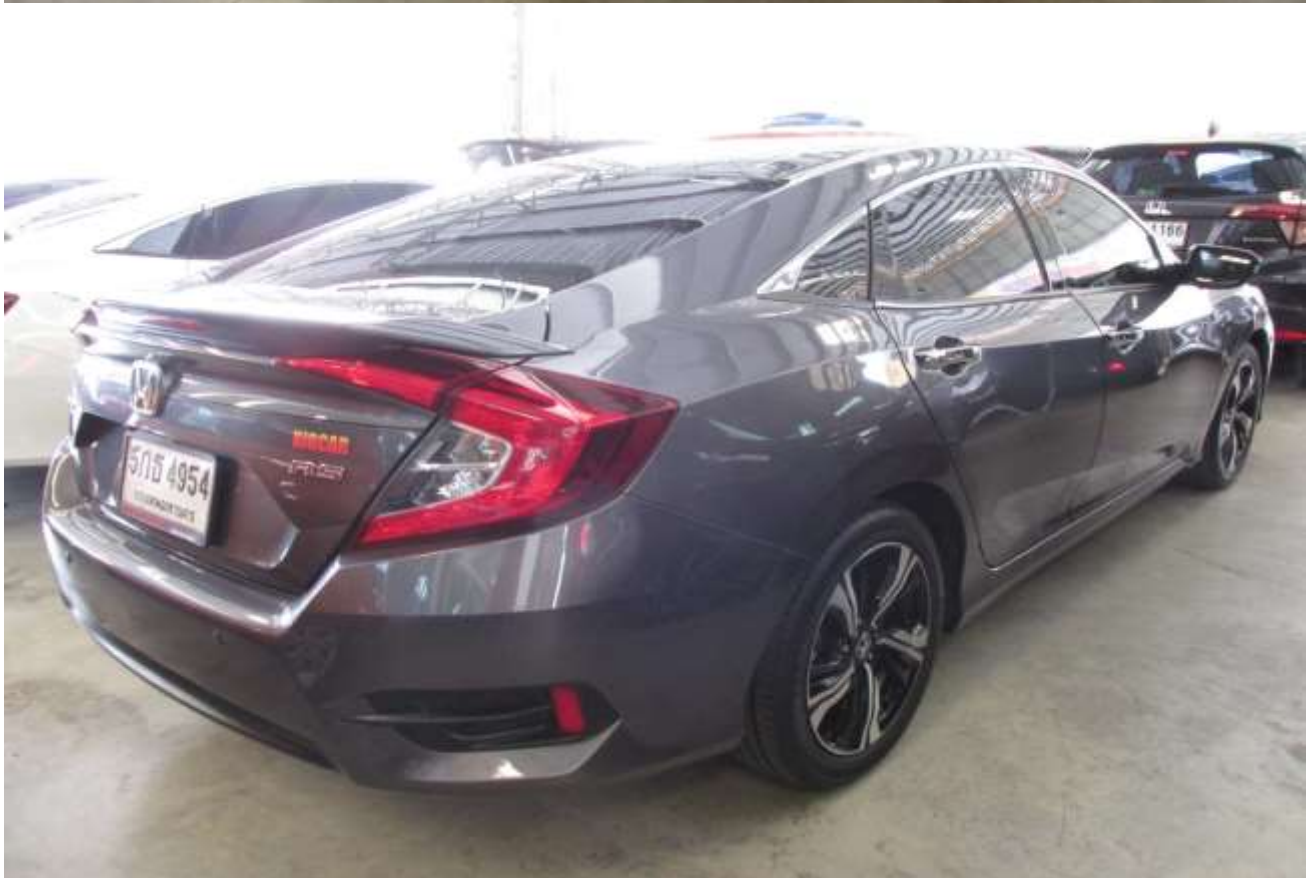
ภาพภายนอก - Exterior Visual Details:

กันชนหน้า Front Bumper	สภาพดี
 	คาน รับกันชนหน้า (ขวา) Front Side Member (Right) Appearance	สภาพดี
 	คาน รับกันชนหน้า (ซ้าย) Front Side Member (Left) Appearance	สภาพดี
 	กระจังหน้ารถ Front Grill	สภาพดี
 	ชุดคานหน้ารับหม้อน้ำ Radiator Core Support	สภาพดี
 	ฝากระโปรงหน้ารถ Bonnet	สภาพดี
 	ฝาห้องเครื่องด้านหน้า Cowl Panel Fire Wall	สภาพดี
 	กระจกบังลมหน้า Windshield	สภาพดี
 	หลังคา Roof	สภาพดี
 	สภาพ และการทำงาน หลังคาชั้นรูป หลังคาเปิดประทุน Sunroof/Convertible functional and appearance	N/A
 	แก้มบังโคลนหน้าขวา Front Right Wing	สภาพดี
 	ประตูหน้าขวา Front Right Door	สภาพดี
 	กระจกมองข้างขวา Right Rear Mirror	สภาพดี
 	ประตูหลังขวา Rear Right Door	สภาพดี

สภาพรวมของโครงสร้างแชสซี Chassis Frames & Members Appearance	สภาพดี
 	สภาพใต้ท้องรถและอุปกรณ์ใต้ท้องรถ Under Body and Parts Appearance	สภาพดีตามอายุการใช้งาน
 	ช่วงล่างหน้า Front Suspension	สภาพดีตามอายุการใช้งาน
 	ช่วงล่างหลัง Rear Suspension	สภาพดีตามอายุการใช้งาน

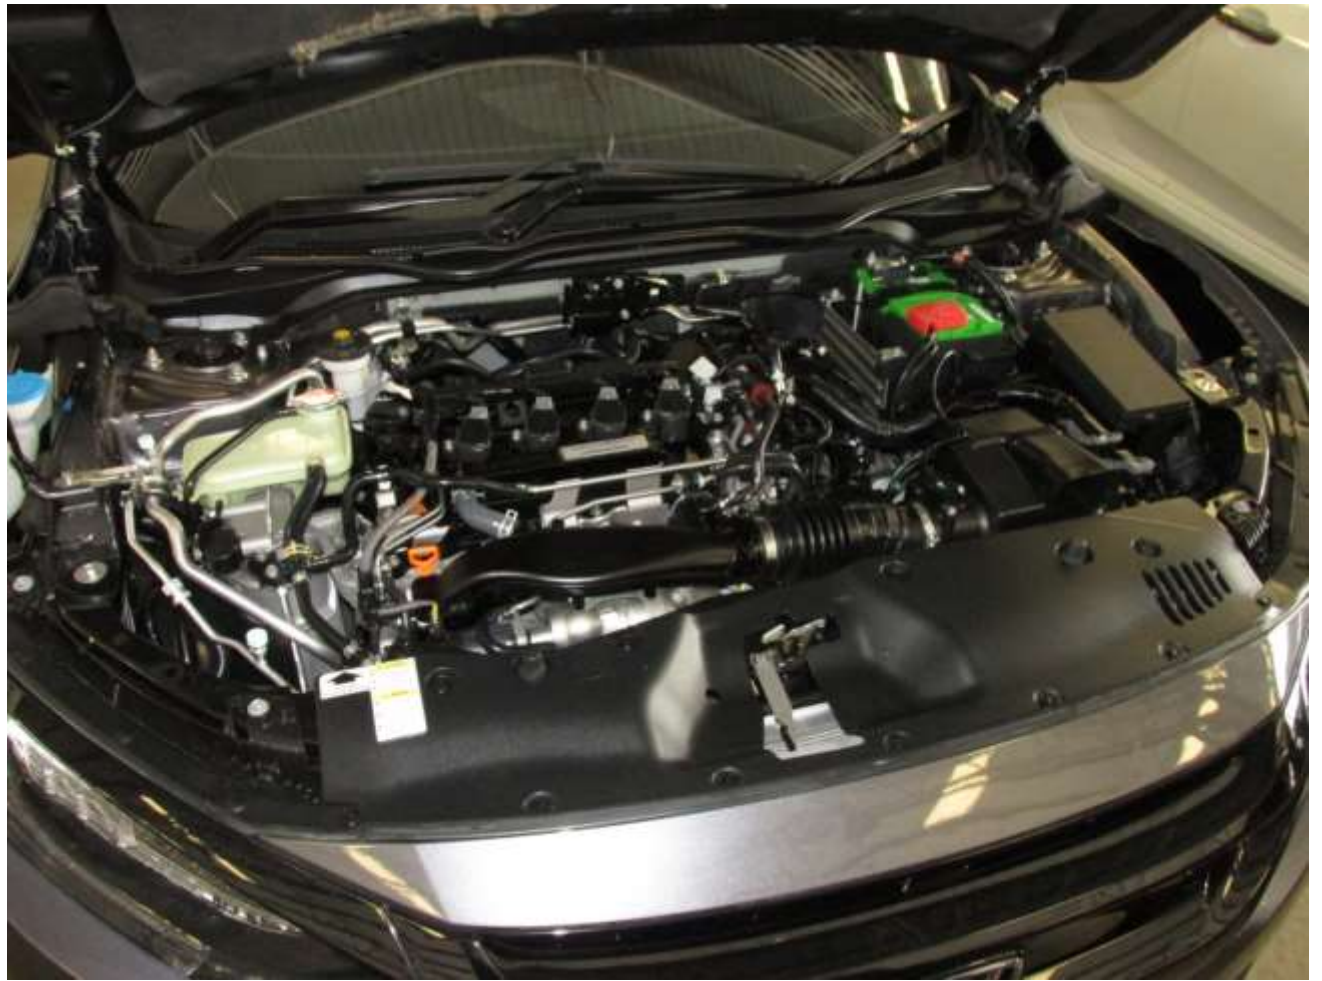
ภาพห้องเครื่อง - Engine Bay Visual Details:

สภาพรวมของโครงสร้าง และตัวถัง Chassis Frames & Members Appearance	สภาพดีตามอายุการใช้งาน
 	ระดับของเหลว Fluid Level	อยู่ในระดับปกติ
 	การรั่วไหลของน้ำมัน Fluid Leaks	ไม่มี
 	จุดจับยึด Mountings	สภาพดีตามอายุการใช้งาน
 	สายไฟ และท่อ Hoses & Pipes	สภาพดีตามอายุการใช้งาน
 	ปั๊มน้ำ, ท่อน้ำ และพัดลม Water Pump, Hoses & Fan	สภาพดีตามอายุการใช้งาน

แบตเตอรี่ไม่รั่ว และ ชุดยึด ไม่มีสนิม No any leak on battery and no corrosion on battery support bracket	สภาพดีตามอายุการใช้งาน																																					
 	การทดสอบ แบตเตอรี่ Battery Test	<table border="1"> <thead> <tr> <th colspan="2">Battery Test</th> </tr> </thead> <tbody> <tr> <td>Voltage</td> <td>11.84 V</td> </tr> <tr> <td>Rating</td> <td>480 CCA</td> </tr> <tr> <td>Current</td> <td>441 CCA</td> </tr> <tr> <td>Internal resistance</td> <td>6.14 mΩ</td> </tr> <tr> <td>State of Charge</td> <td>4 %</td> </tr> <tr> <td>State of Health</td> <td>81 %</td> </tr> <tr> <td>Status</td> <td>Great</td> </tr> <tr> <td>Test Date</td> <td>10.8.61</td> </tr> </tbody> </table>	Battery Test		Voltage	11.84 V	Rating	480 CCA	Current	441 CCA	Internal resistance	6.14 mΩ	State of Charge	4 %	State of Health	81 %	Status	Great	Test Date	10.8.61	<table border="1"> <thead> <tr> <th colspan="2">Charging System Test at 2000 rpm</th> </tr> </thead> <tbody> <tr> <td>Voltage</td> <td>14.30 V</td> </tr> <tr> <td>Status</td> <td>Normal</td> </tr> <tr> <th colspan="2">Start System Test</th> </tr> <tr> <td>Start Voltage</td> <td>7.87 V</td> </tr> <tr> <td>Status</td> <td>Too low</td> </tr> <tr> <th colspan="2">Max. Load Test at 2000 rpm</th> </tr> <tr> <td>Max. Load Voltage</td> <td>14.25 V</td> </tr> <tr> <td>Status</td> <td>Normal</td> </tr> </tbody> </table>	Charging System Test at 2000 rpm		Voltage	14.30 V	Status	Normal	Start System Test		Start Voltage	7.87 V	Status	Too low	Max. Load Test at 2000 rpm		Max. Load Voltage	14.25 V	Status	Normal

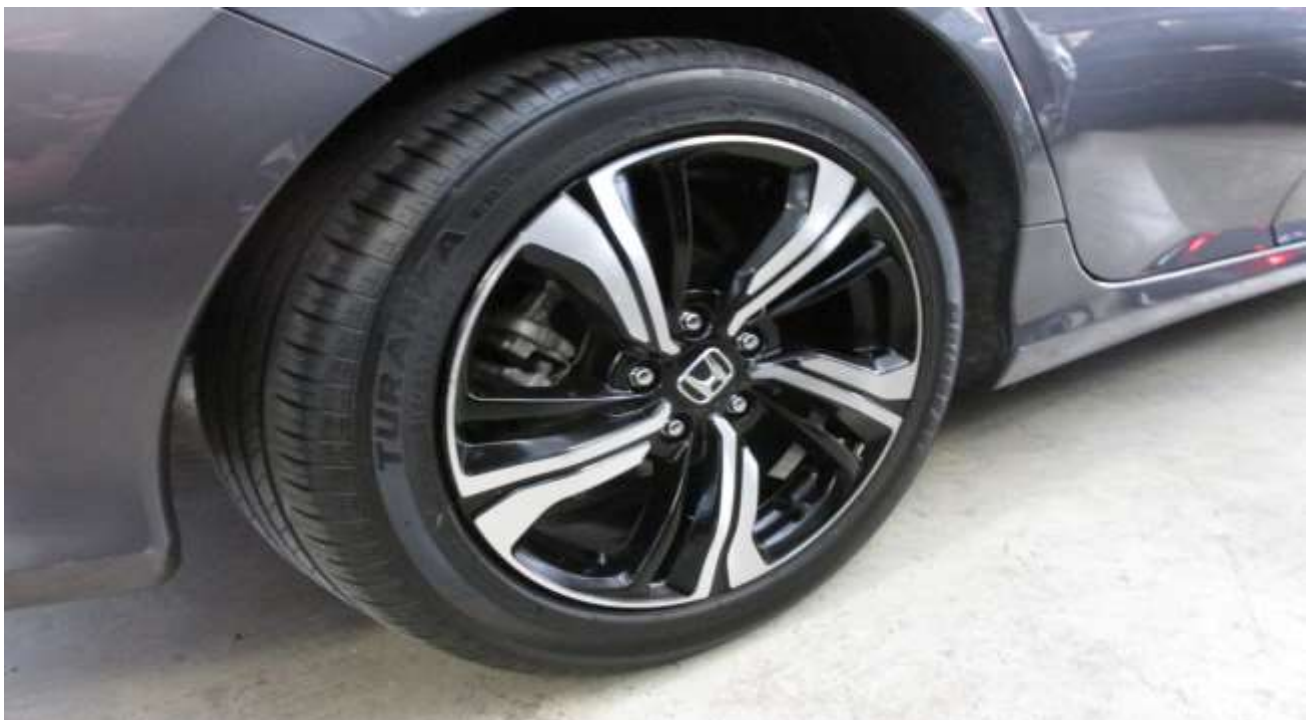
ภาพโดยรวมของยาง ล้อ และ เบรค - Tyres, Wheels & Brakes Visual Details:

สภาพยางรถยนต์, สัปดาห์/ปี ผลิต Tyres Appearance, Year	1416
 	สภาพล้อ,ฝาครอบล้อ Wheel Rims Appearance	สภาพดีตามอายุการใช้งาน
 	ล้อ และยางอะไหล่ Spare Tyre & Rim	มีประจำรถ
 	คาลิปเปอร์เบรค และท่อน้ำมัน Brake Hose Callipers & Pipes	สภาพปกติไม่พบการรั่วซึม
 	ผ้าดิสเบรค (หน้า/หลัง) Brake Pads (Front/Rear)	สภาพดีตามอายุการใช้งาน
 	จานดิสเบรค(หน้า/หลัง) Brake Discs (Front/Rear)	ควรเจียจานเบรคครั้งต่อไปที่เปลี่ยนผ้าเบรค
 	ดรัมเบรคล้อหลัง Brakes and Drums any No Leakage	N/A
 	การทำงานของเบรคมือ Park Brake function	ระบบการทำงานปกติ
 	คำแนะนำอื่นๆ Other	N/A
