1024/0048-58

Mercedes-Benz GLA200 1.3 Progressive

Apr 11, 2024

# Vehicle Inspection Report สรุปผลการตรวจสภาพรถ (Inspection Summary)

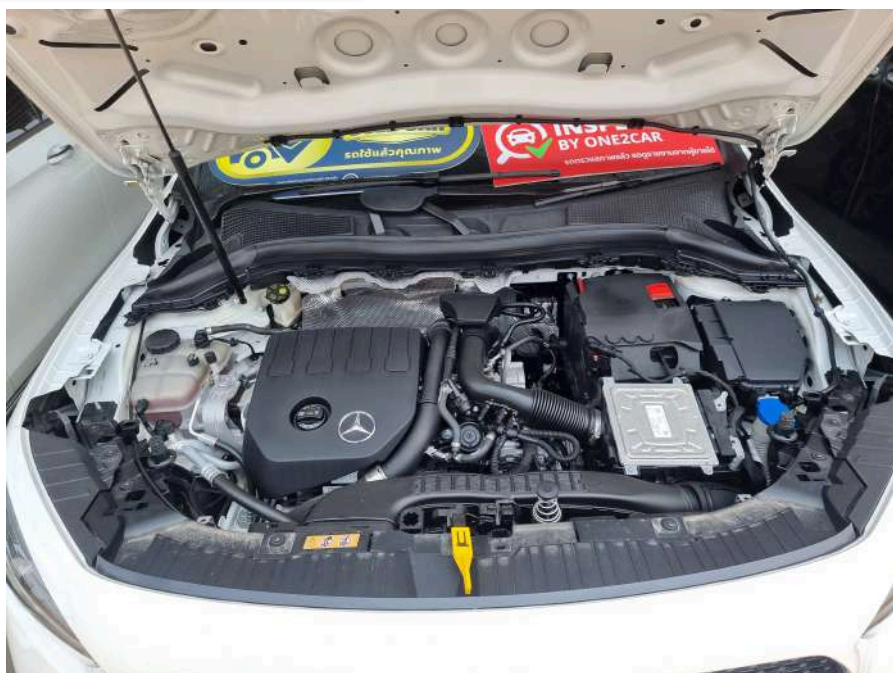
### ภาพห้องเครื่อง

Voltage	11.98	V
Rating	700	CCA
Current	628	CCA
Internal resistance	4.3	mΩ
State of Charge	19	%
State of Health	77	%
Status	GOOD

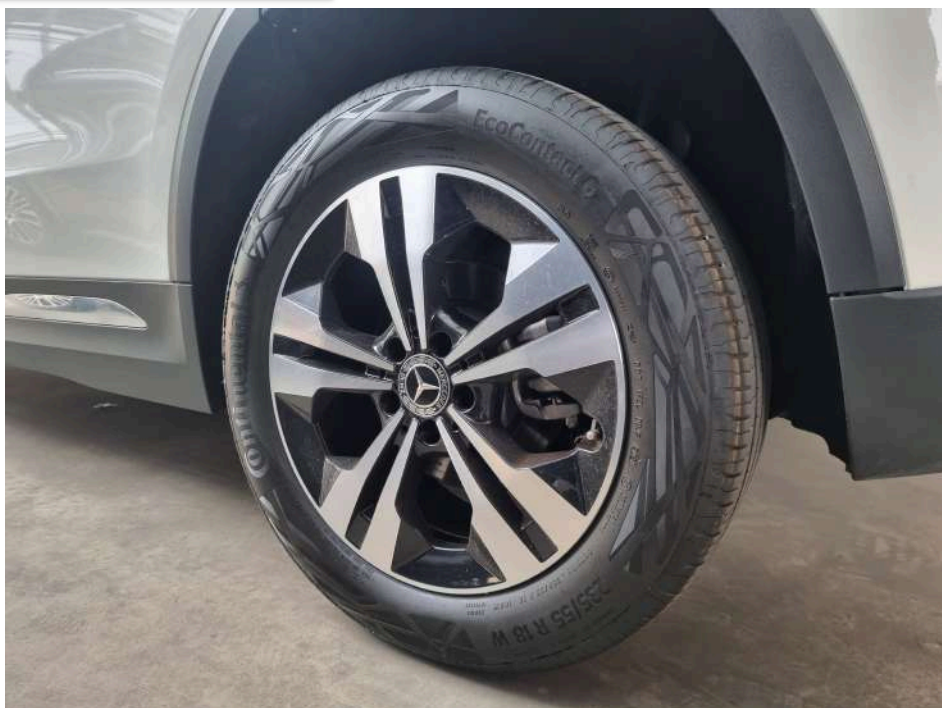
#### ขอบยาง ล้อ

20/21
